1. 浸水被害の状況(平成27年9月14日7時現在)

応急復旧工事の進捗状況について

平成27年9月14日 7時現在

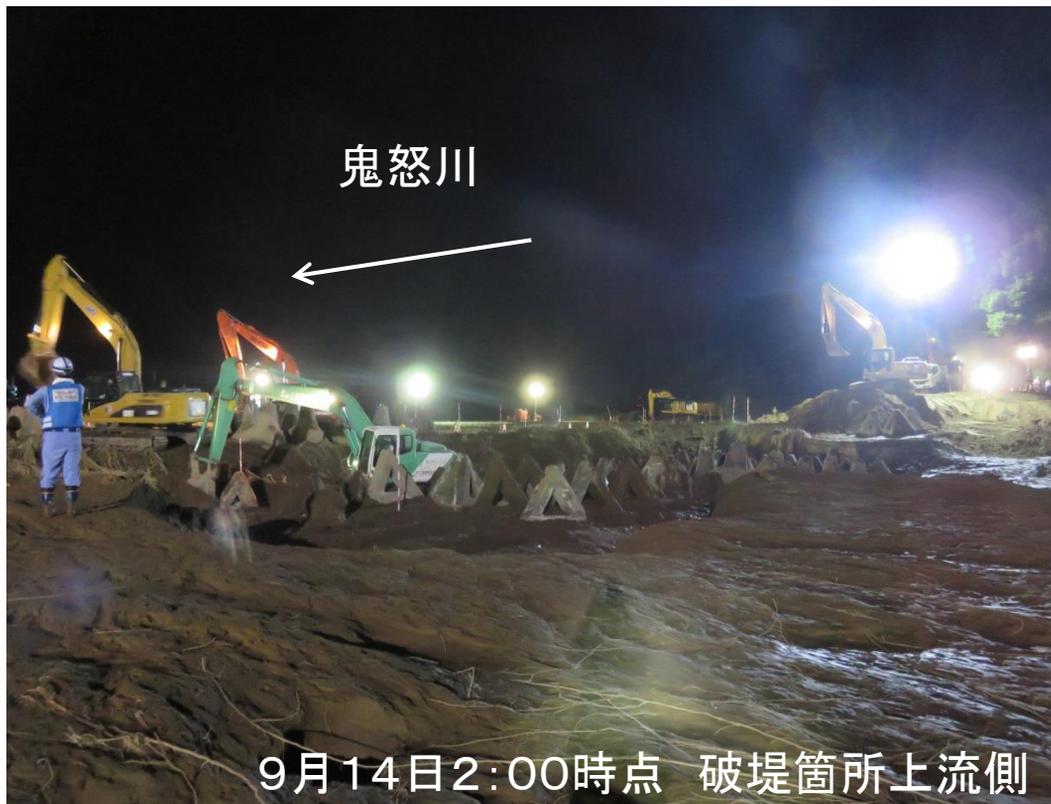
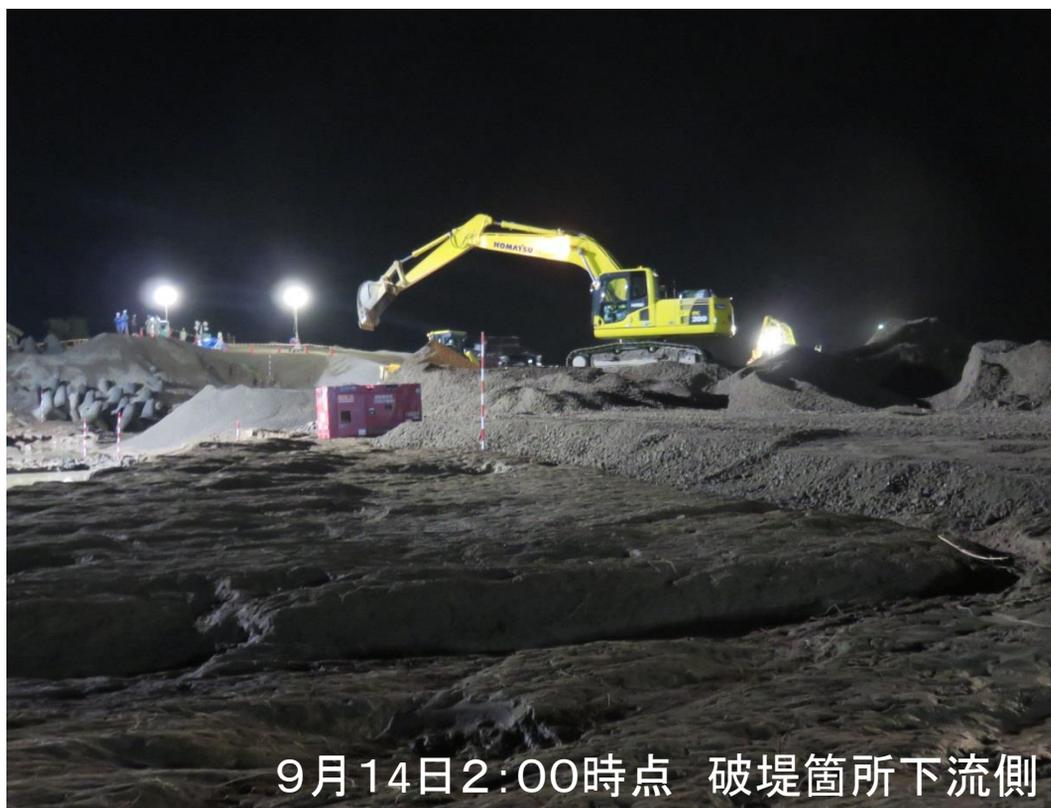
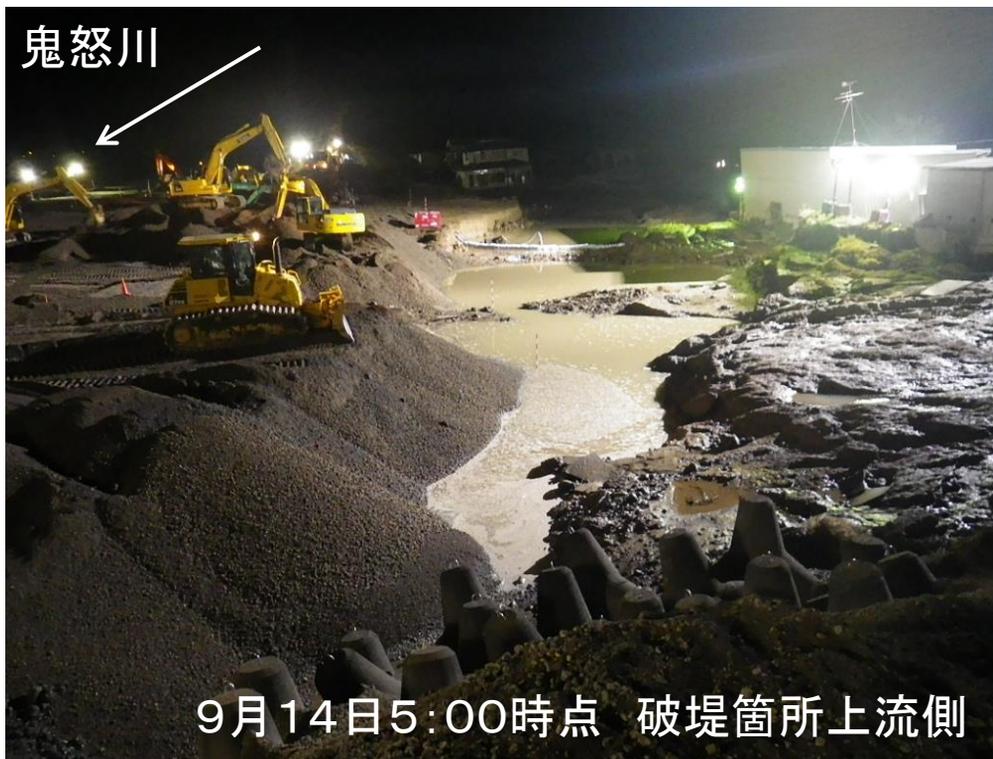
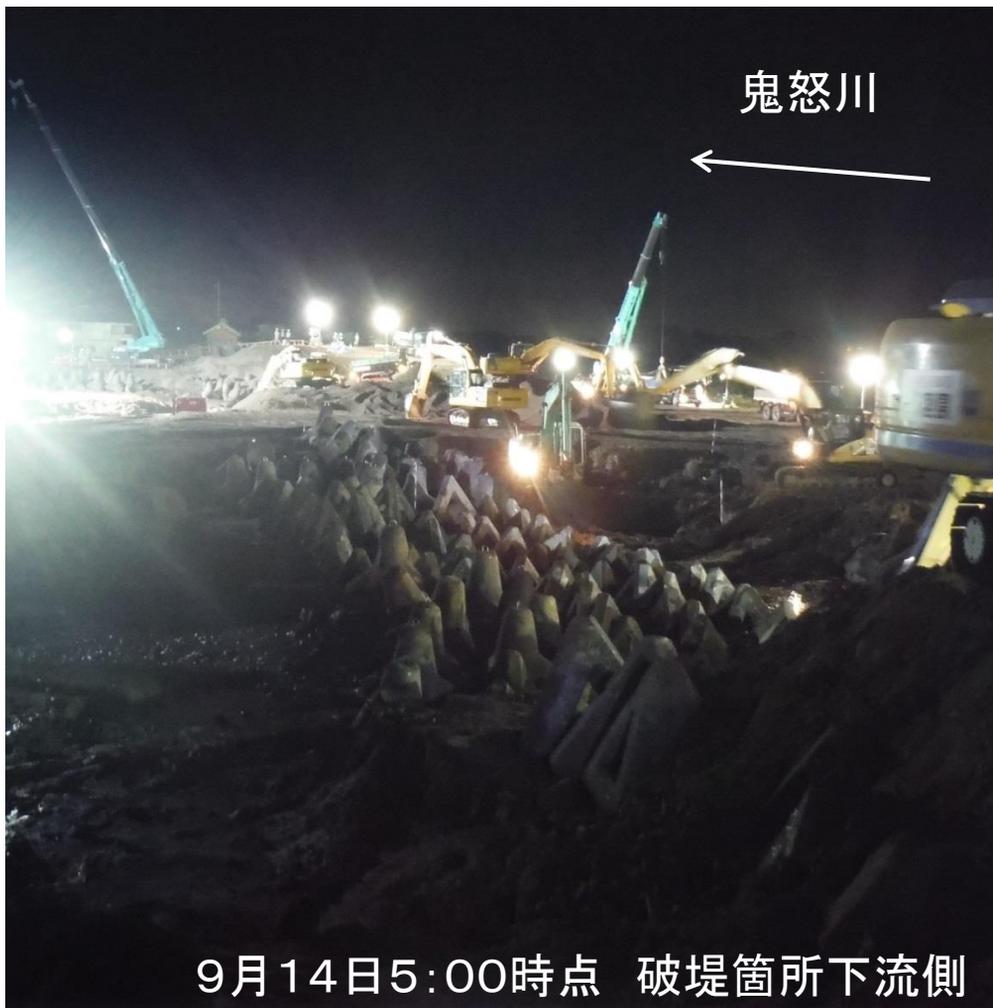
● 9月11日 22時より根固めブロック等を投入中。(写真参照)

● 引き続き、24時間体制で根固めブロック等を投入予定。

退避場・作業ヤード造成 完了 (9月10日着手～9月11日完了)

荒締切工 12.0% (9月11日着手)
※着手より荒締切工までを1週間程度で完了予定

鋼矢板による締切工 0.0% (未着手)
※荒締切工完了より1週間程度で完了予定
