# 台風18号等の災害復旧に伴う広域的な迂回のご協力ありがとうございました ～復旧作業の進捗により常総市内道路の交通規制が概ね解除～

# 応急復旧工事の終了並びに これまで行った復旧活動について

# 鬼怒川堤防決壊箇所の応急復旧工事

# 鬼怒川堤防決壊箇所の応急復旧工事の進捗状況

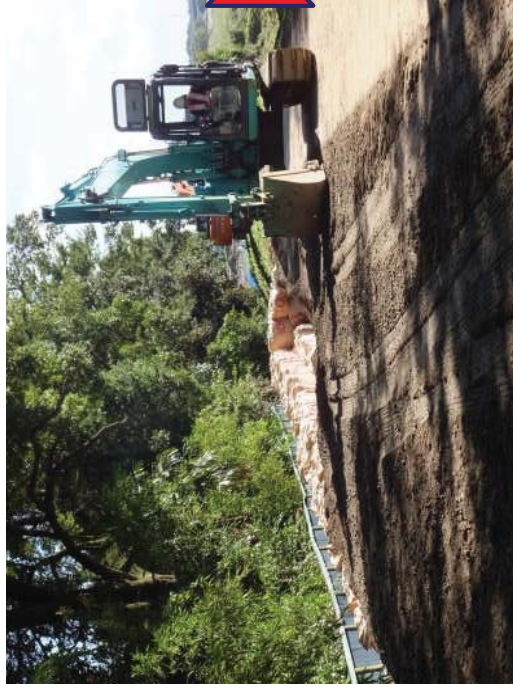
作業ヤード造成着手【9月10日】

上流から下流 (9月11日15:00頃撮影)

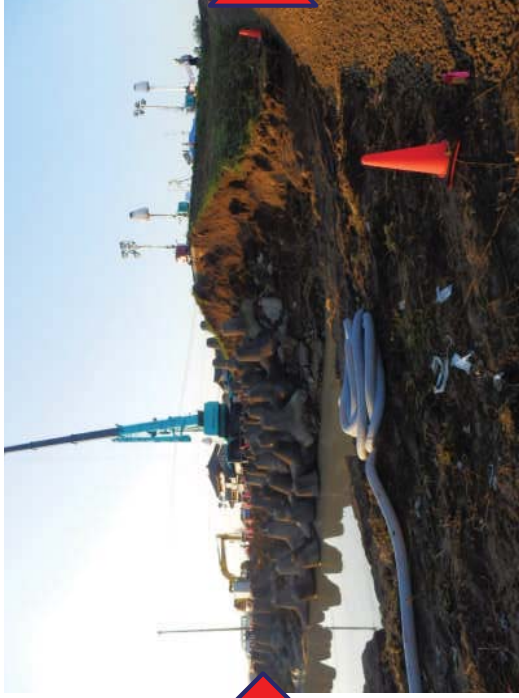
仮堤防(盛土)着手【9月11日】

決壊口下流部 (9月13日6:00頃撮影)

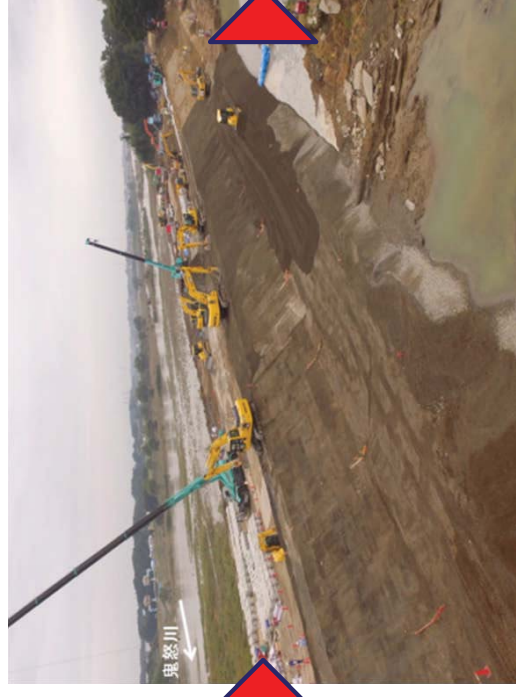
仮堤防(盛土)終了【9月16日】

川裏から上流 (9月16日6:00頃撮影)

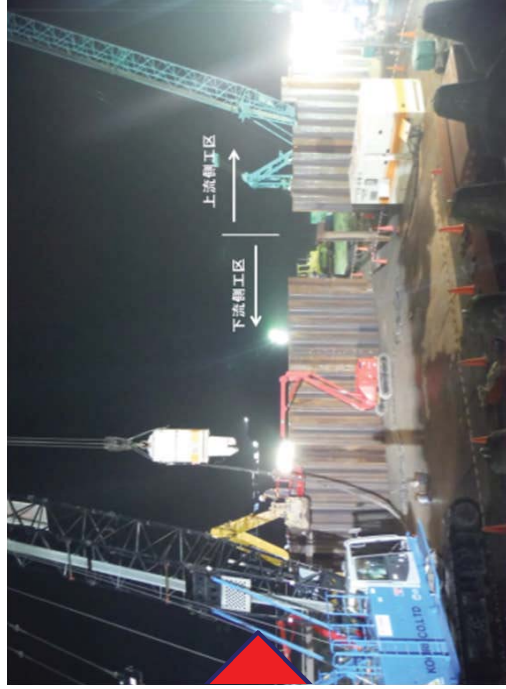
鋼矢板による締切工着手【9月18日】

川裏から川表 (9月19日0:00頃撮影)

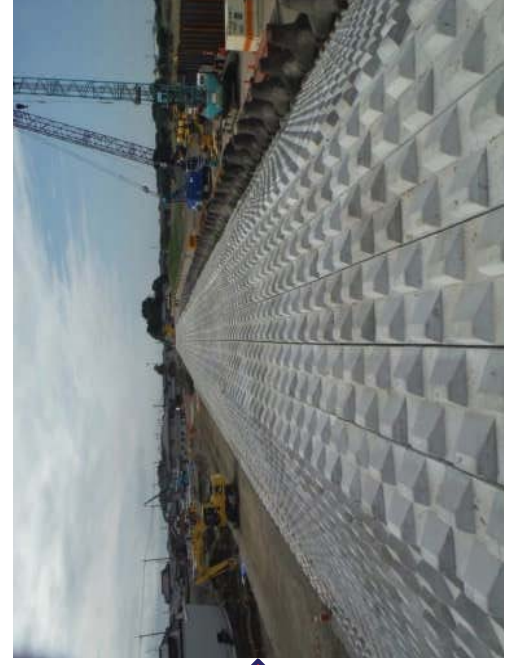
荒締切工終了【9月19日】

上流から下流 (9月20日10:00頃撮影)

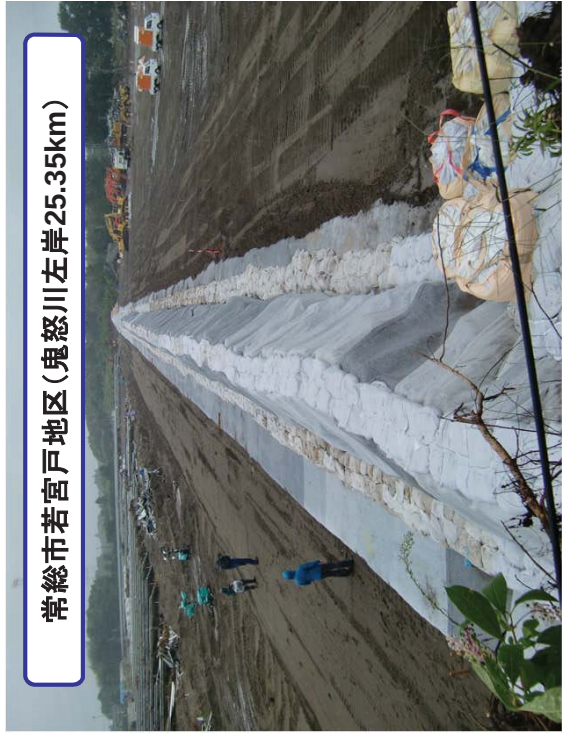
9月16日 大型土のう設置終了（L=209m）

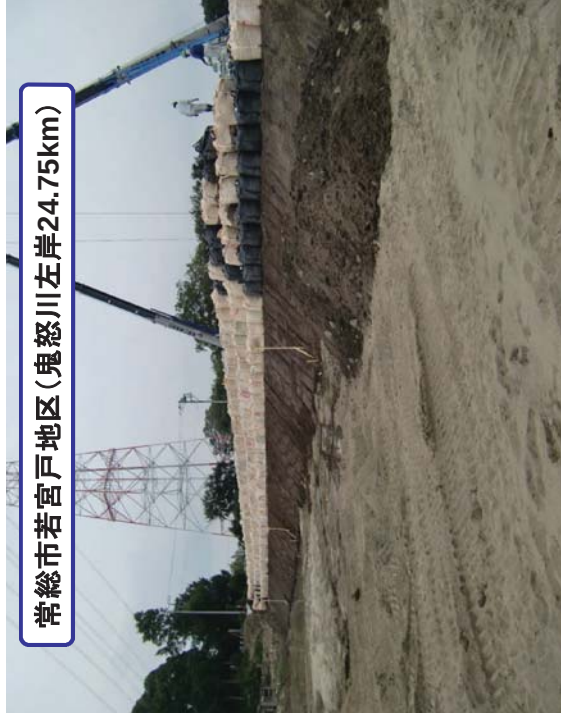
9月25日 大型土のう設置終了予定（L=117.5m）

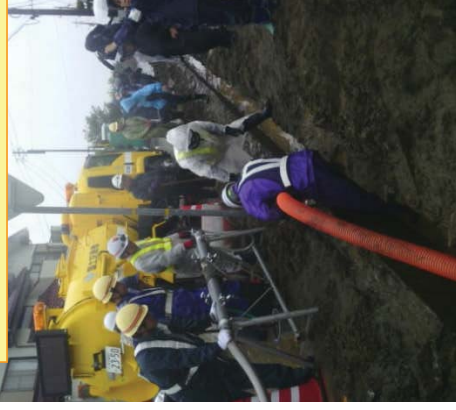
9/17 側溝清掃の作業状況  
(常総市三坂町542-11付近)

側溝清掃車(バキューム付)による  
堆積土の撤去

- ・延長:約650m
- ・作業員:のべ86名
- ・側溝清掃車:5台

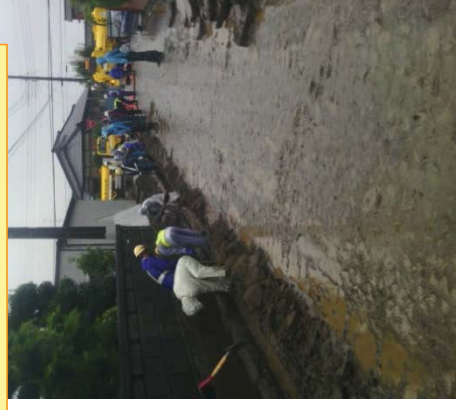
人力による堆積土の撤去
