# 台風18号の大雨による日光市芹沢地区における土石流災害

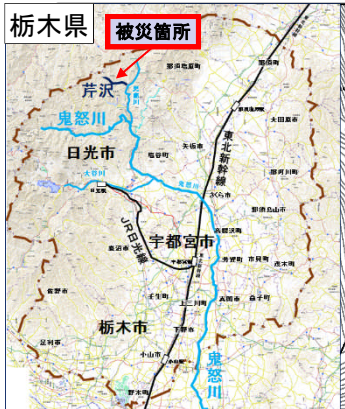
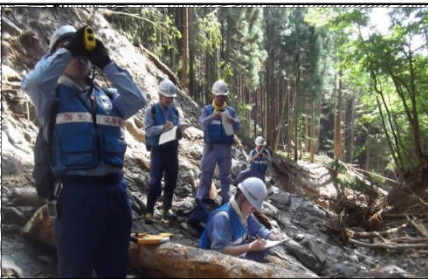
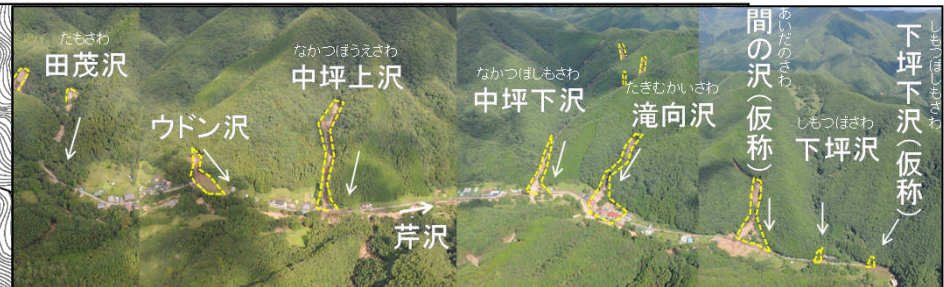
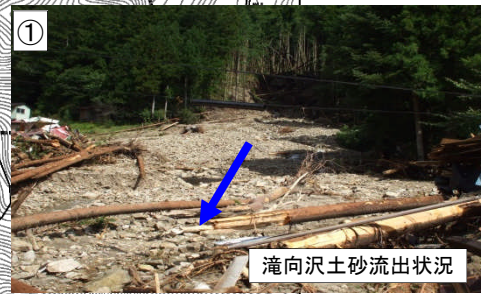
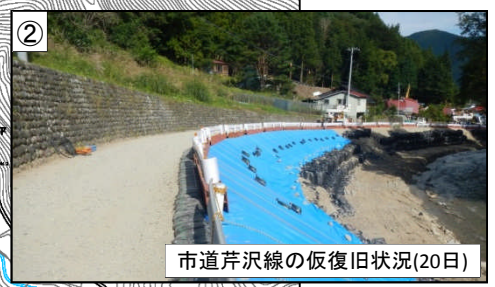
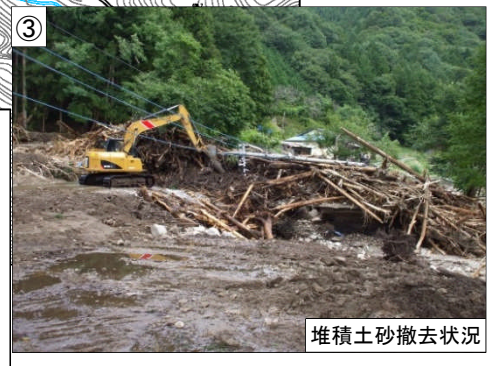
**被害概要:** 地区内の8溪流(9箇所)において土石流が発生  
 人的被害なし 住民25名が一時孤立(現在、避難指示発令中)  
 被災家屋7軒(全半壊)  
 土砂流出による道路被害7箇所、その他道路被害1箇所  
**対応状況:** へり調査及び各溪流の被災状況調査(9/11~9/14)  
 土砂災害専門家及びTEC-FORCEによる溪流調査(9/15~9/16)  
 日光砂防事務所による流出土砂の撤去等により徒歩及び  
 車両(工事関係車両のみ)の通行可能(9/20)  
 仮設水路の設置(9/19~)
