# 久慈川の現状と課題

平成28年7月21日 国土交通省 関東地方整備局

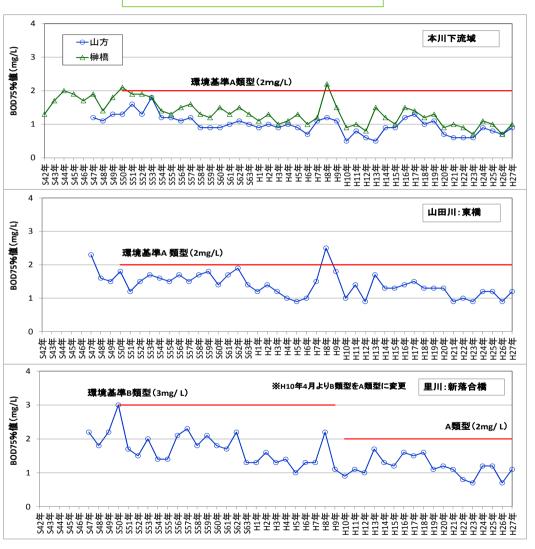
### 各地点におけるBOD75%値の推移

■久慈川、山田川、里川の環境基準の類型指定(BOD75%値)は、A類型(BOD2mg/L)であり、全川で環境基準を満足しており、水質は良好である。

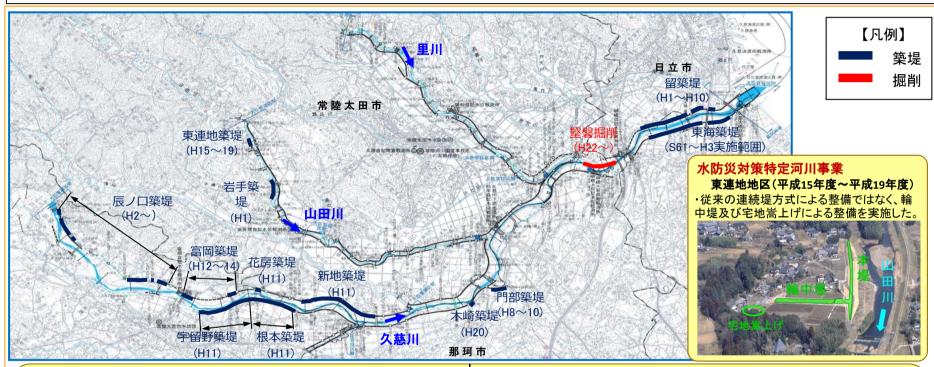
### 久慈川直轄河川改修事業

- ■昭和61年8月洪水により大規模な浸水被害が発生した。これを受け、下流部の東海築堤を完成させ、堤防決壊の被害にあった門部地区及び無堤のため浸水被害にあった花房地区に堤防を整備した。
- ■平成15年度~平成19年度にかけて東連地地区に輪中堤の整備と宅地嵩上げを実施した。
- ■現在、辰プロ地区の築堤整備を実施しており、また洪水流下能力が低くなっている下流部の堅磐地区では河道掘削を実施している。

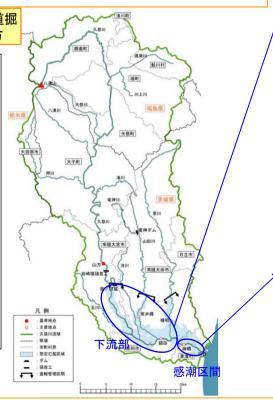
- ■河道掘削等による河積の確保にあたっては、河道の安定・維持、アユ・サケ等の多様な動植物が生息・生育・繁殖する良好な河川環境、河川景観等の保全、河川利用等に配慮しながら計画的に実施する。
- ■河道内の樹木については、樹木による阻害が洪水位に与える影響を十分に把握し、河川環境の保全に配慮しつつ、洪水の安全な流下を図るために計画的な伐開等の適正な管理を実施する。
- ■また、水害防備林として残す樹木については、その治水機能や景観要素としての価値等を考慮し、流水の阻害をきたさないよう地域と協働した適切な管理を実施する。

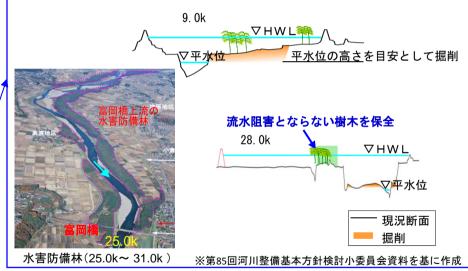
### 下流部(感潮区間を除く)(8k~31k)

- ■流下能力を確保するため、河道掘削とあわせ、洪水の流下に支障を与えるような水害 防備林については伐開する。
- ■洪水の流下に支障を与えないような水害防備林については、できる限り保全する。
- ■河道掘削にあたっては、砂州やアユ等の産卵場の保全に配慮し、掘削高は平水位以上相当とする。

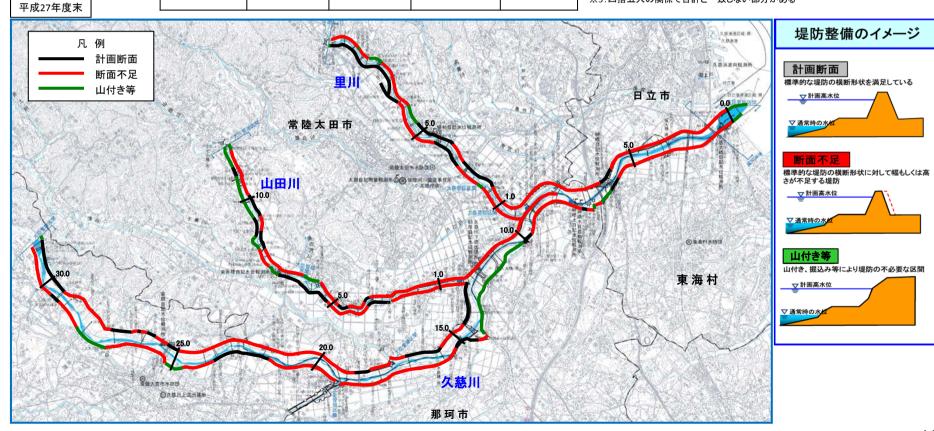
### 堤防の整備状況

- ■平成27年度末現在、堤防の完成延長は22.6km(約23%)、今後整備が必要な堤防延長は61.5km(約63%)となっている。
- ■本川の上流及び里川の上流では、堤防の未整備区間が残っている。
- ■それ以外の区間では、堤防は概ね完成しているが、高さまたは断面が不足している区間が多い。

河川名 <sup>※1</sup>	計画断面※2	断面不足**3	山付き等 <sup>※4</sup>	合 計*5
久慈川	9. 3 km	39. 3 km	7. 6 km	56. 1 km
支 川 (里川・山田川)	13. 3 km	22. 3 km	5. 6 km	41. 2 km
合 計	22. 6 km	61. 5 km	13. 2 km	97. 3 km

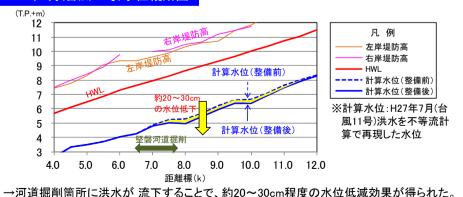
### H27年7月(台風11号)水位縱断図

- ■現在、河道掘削を事業中の堅磐地区は、支川里川が合流する地点であるが、川幅が狭く、久慈川下流部では最も流下能力が不足している。
- ■当該地区では、サギの営巣地が極力保全されるよう、メダケ・アズマネザサ等の樹木群の成立する州を中州として残し、左岸側の高水敷を約100m幅で平水位程度の高さで平坦に掘削し、中小出水により平坦面に凹凸を形成させ湿性環境を創出する環境に配慮した河道掘削を実施している。
- ■H27年7月台風11号による洪水は、概ね2年に1回程度の洪水規模であったため、整備効果は限定的であったが、河道掘削箇所に洪水が流下することで、約20~30cm程度の水位低減効果が得られた。
- ■また、出水後に形成された水面には、湿性植物が繁茂するとともに鳥類の飛来を確認している

引き続き治水面、環境面の堅磐地区の整備効果をモニタリングし、得られた知見をもとに、洪水を安全に流下させ、良好な湿性環境を創出する 河道掘削を進める必要がある。

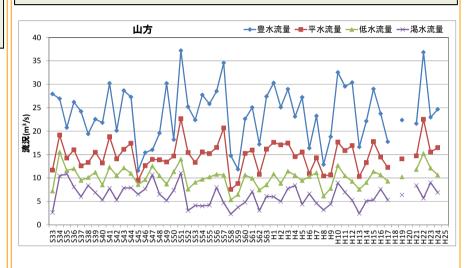
### 河川の状況

・山方地点における近55ヶ年(昭和33年~平成24年)の平均渇水流量は、約6.25m³/s、 平均低水流量は、約10.19m³/sである。

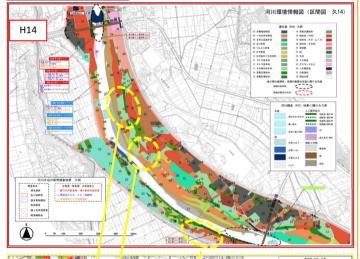
### 竹林の範囲の拡大

- ■久慈川の竹林は水害防備保安林として整備された歴史を持ち、久慈川を代表する景観である。
- ■近年は組合による管理や利用が減少したため、竹林の範囲が拡大しており、竹林の拡大を防ぐために対策を実施している。
- ■河川整備にあたっては、竹林が水害防備保安林として整備された歴史的背景や、久慈川を代表する景観であることに配慮する必要がある。
