# 第25回 関東地方ダム等管理フォローアップ委員会

【事後評価】

## 湯西川ダム建設事業

平成28年12月21日

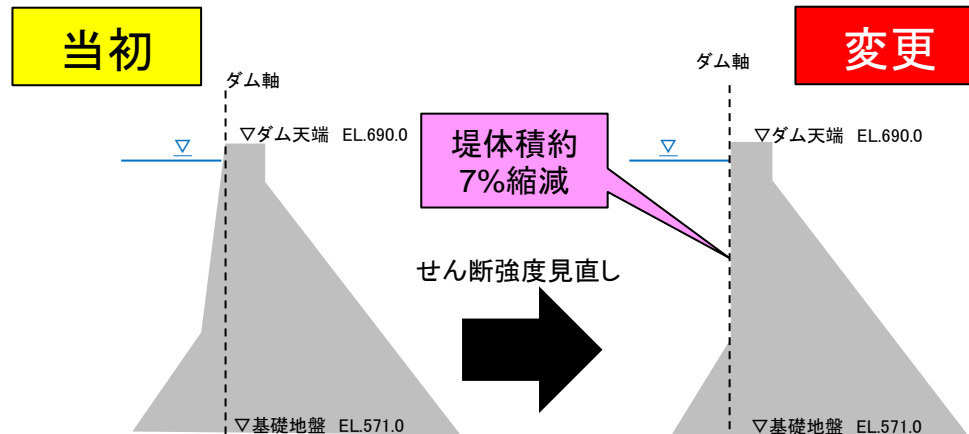
## (2) - 2 事業費縮減の主な項目(本体掘削量・本体コンクリート量)

- 基礎岩盤の精査、詳細調査、詳細設計の結果を踏まえて、以下の工事見直しによりコスト縮減となった。
  - ・基礎掘削形状の見直しによる本体掘削量の縮減(約6億円)
  - ・基礎掘削形状の見直しによる本体コンクリート量の縮減(約15億円)

- 事業費は、以下の見直し等により、計画の1,840億円から1,727億円に縮減となった。
  - ・基礎掘削形状見直し: 本体掘削量の縮減(約6億円縮減)  
本体コンクリート量の縮減(約15億円縮減)
  - ・堤体基礎漏水対策工事の見直し:(約37億円縮減)
  - ・取水設備構造の見直し(サイフォン式の採用): 工事費の縮減(約20億円縮減)等

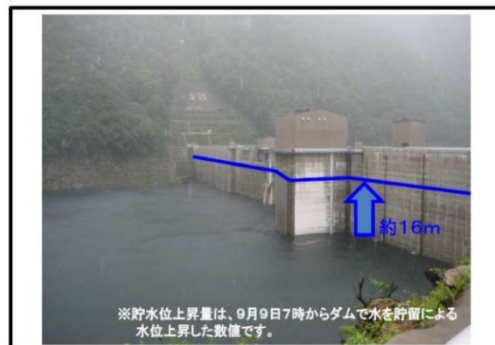
■ダム貯留前(平成27年9月9日 13時撮影 貯水位666.11m)

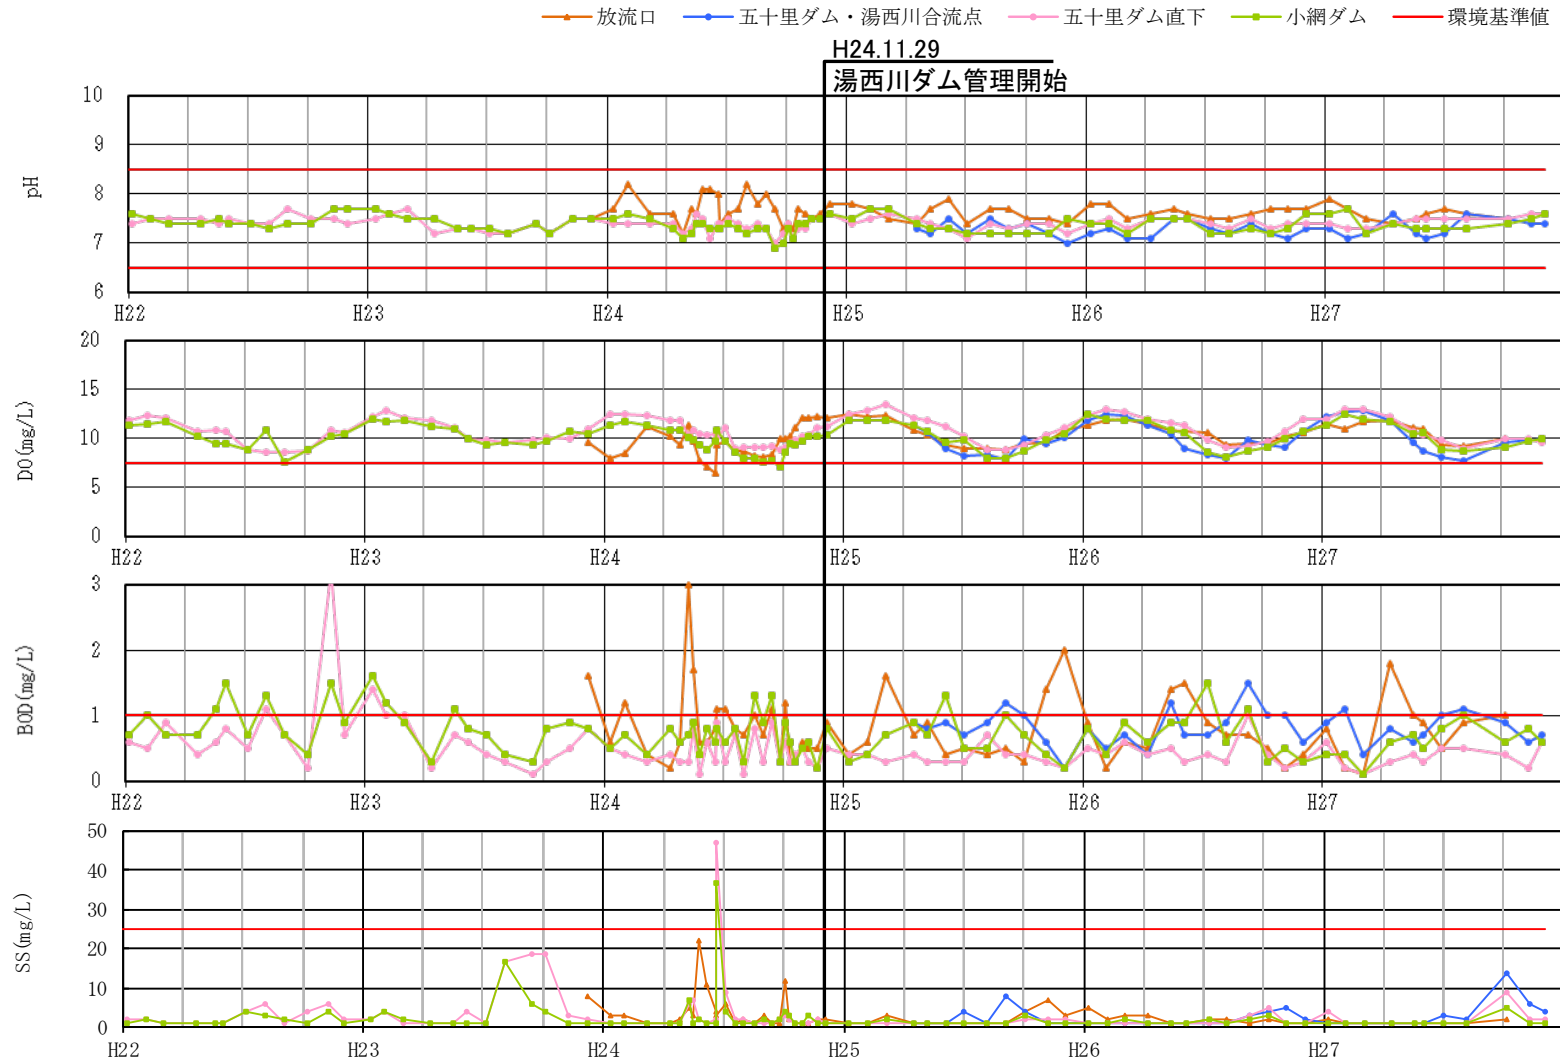
- pH、DO、SSは、環境基準を概ね満足している。
- BODは、環境基準を上回る場合がみられるが、湛水前後の水質の悪化はみられない。

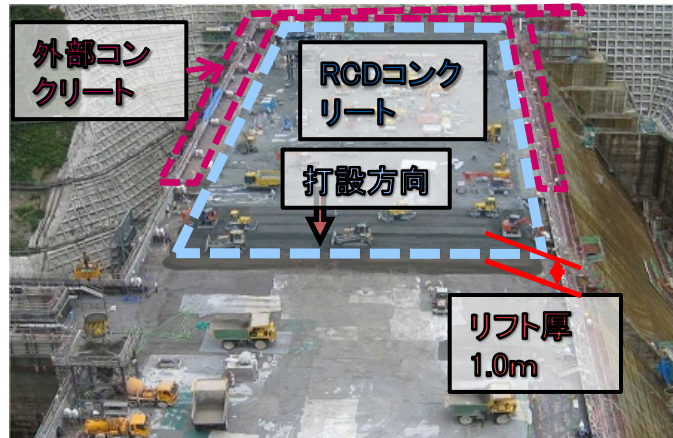
- 従来のRCD工法よりも高速な施工が可能な巡航RCD工法を適用するため、RCDコンクリートの打止め「1:0.8端部法面処理」等の技術開発・試験施工を行った。
- 試験施工を実施し、課題抽出・確認を行った上で、巡航RCD工法の施工方法を確立させ、「改訂版 巡航RCD工法施工技術資料」として取りまとめられた。

【RCD工法 (Roller Compacted Dam-Concrete)】  
発熱量低減の観点からセメント量、単位水量の少ない固練りコンクリートをブルドーザーで敷き均し、振動ローラーで締め固め、リフト高は1.0mで打ち上げる工法。  
上下流面は、水密性・耐久性確保の観点から、通常のセメント量の有スランプのコンクリートを外部コンクリートとして打設する。

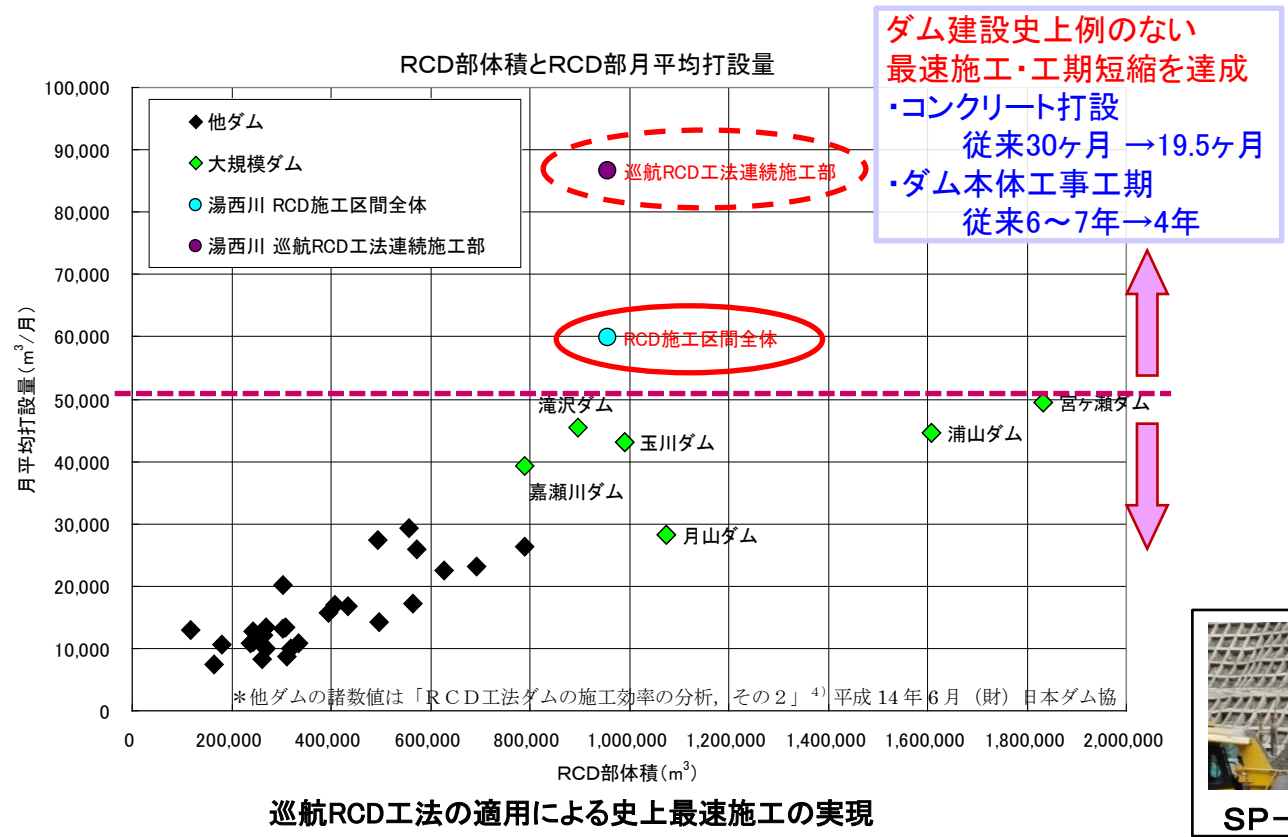
- コンクリート製造・運搬・打設、温度管理の計画を総合的に見直すとともに、巡航RCD工法を1リフト全面打設に初めて適用して、従来30ヶ月要するコンクリート打設を19.5ヶ月で実施するなど史上最速施工を実現した。
- コンクリート運搬設備は、15tケーブルクレーン2基とSP-TOM(円筒型搬送管)を併用し、自動運転システムにより、最大360m<sup>3</sup>/時間(8,640m<sup>3</sup>/日)の打設能力を確保した。
