## 小学生の現地学習会を実施しました

## 榛名出張所管内には登録有形文化財に登録された砂防堰堤が3基あります

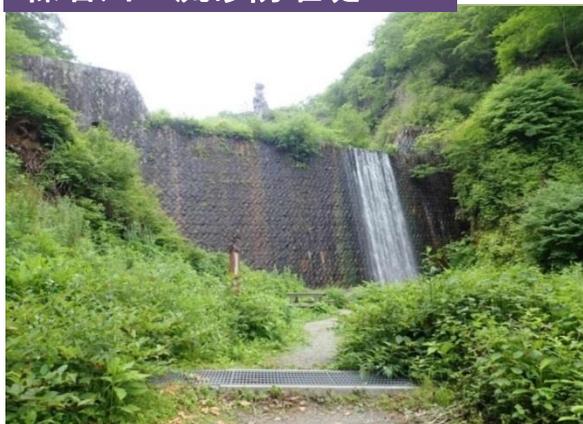
### 榛名川上流砂防堰堤

所在場所：高崎市榛名山町

建設：昭和30年（62年経過）

特長：本体－粗石コンクリート

表面－矢羽小谷積による練石積

天端－張石

高さ17mの大規模堰堤

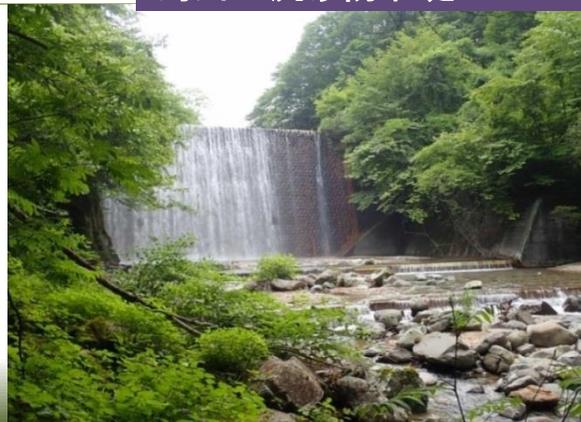
### 烏川上流砂防堰堤

所在場所：高崎市倉淵町川浦

建設：昭和26年（66年経過）

特長：本体－粗石コンクリート

表面－矢羽小谷積による練石積

天端－張石

高さ18mの大規模堰堤

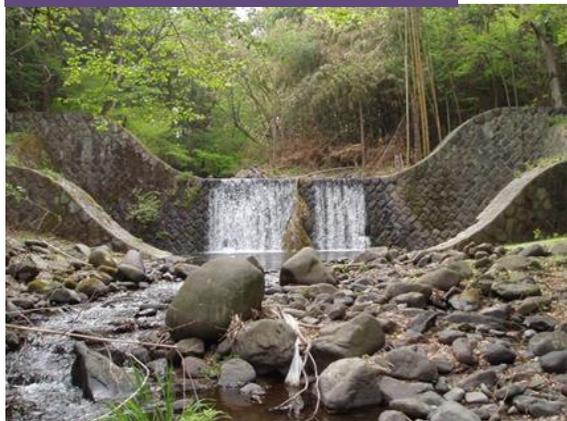
### 三沢川上流砂防堰堤

所在場所：高崎市倉淵町川浦

建設：昭和13年（79年経過）

特長：本体－粗石コンクリート

表面－矢羽小谷積による練石積

天端－張石

本堤と副堤の曲線形態が同一で美しく

周囲の景観と調和
