男体山

その傷、実は「崩れ」

おお なぎ さん ぶく こう
大雑山腹工

国土交通省 関東地方整備局 日光砂防事務所

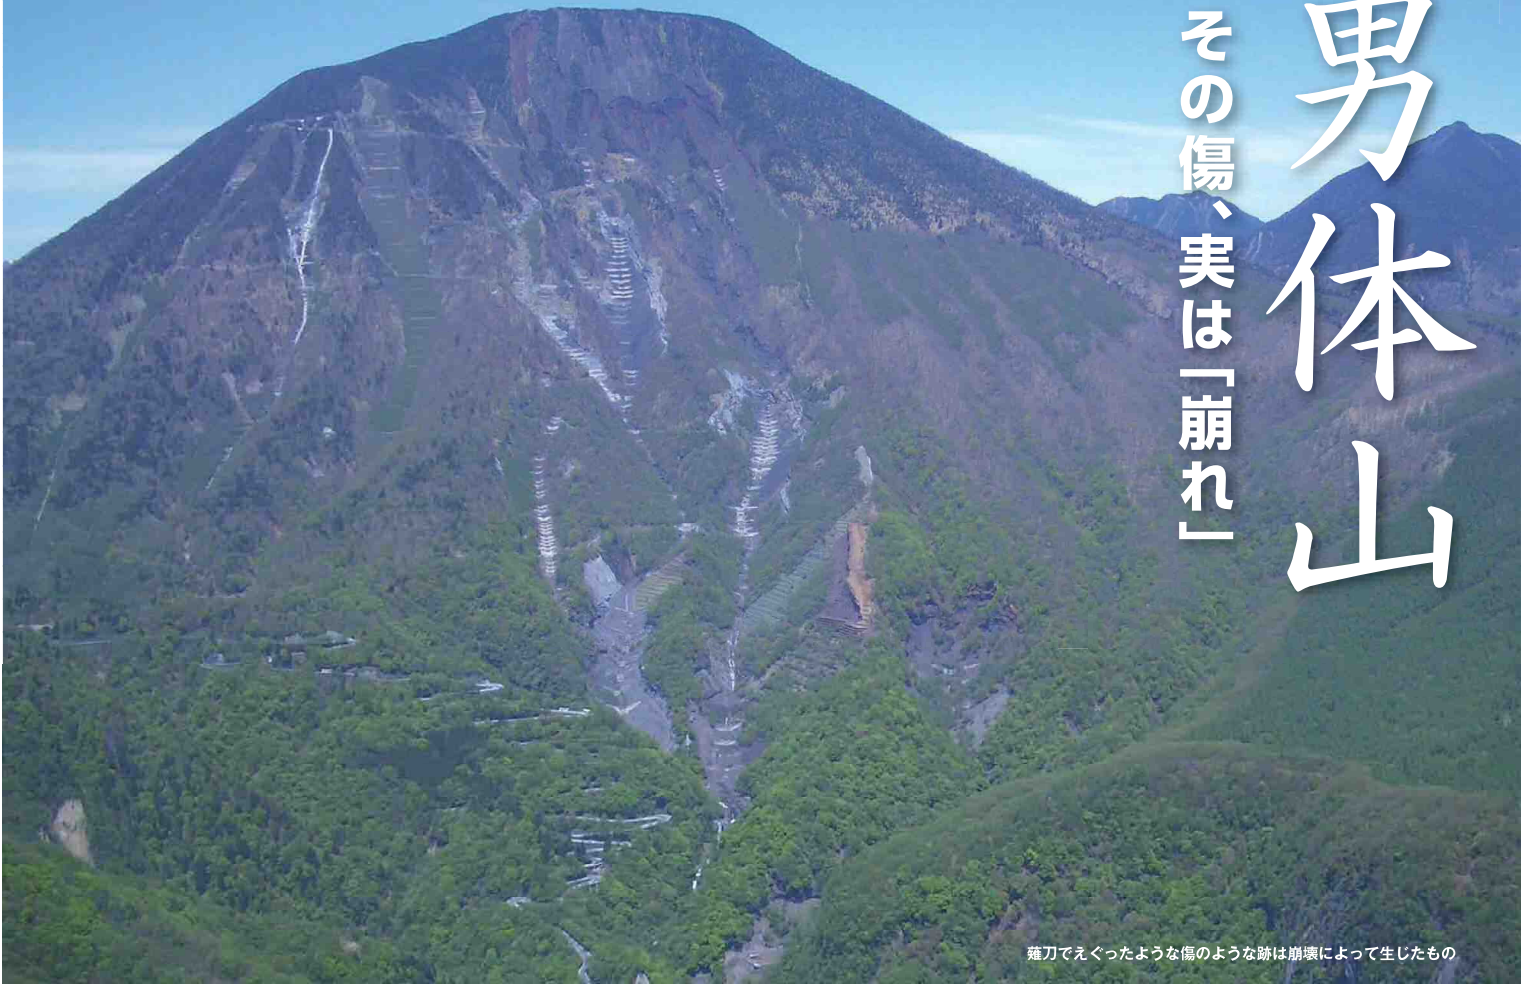
薙刀でえぐったような傷のような跡は崩壊によって生じたもの

男体山の構造は、溶岩の間に火山灰や軽石が挟まれたサンドイッチ状になっています。その火山灰や軽石が雨によって流れることで硬い溶岩が崩れ、堆積した土砂や軽石、溶岩が大雨によって土石流となり日光市街地まで流れ出す危険をはらんでいます。

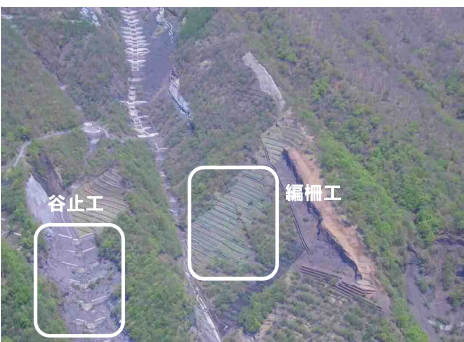
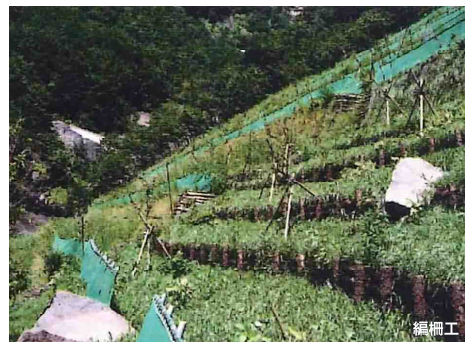
それを防ぐために実施しているのが、大雑山腹工という工事です。「雑」とは、尾根部や山頂などから崩壊している「谷地形」のことです。
