日光さぼう

発行・連絡先／国土交通省関東地方整備局 日光砂防事務所

平成30(2018)年

10月発行
(vol. 14)

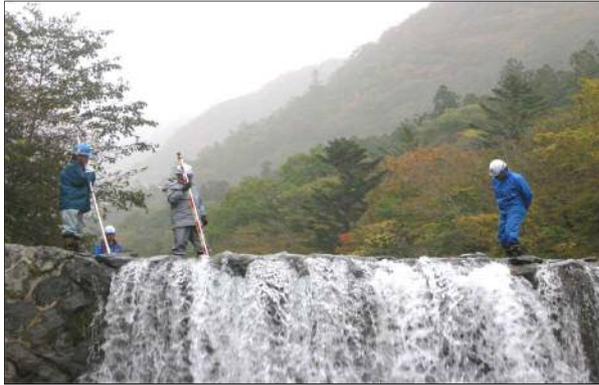
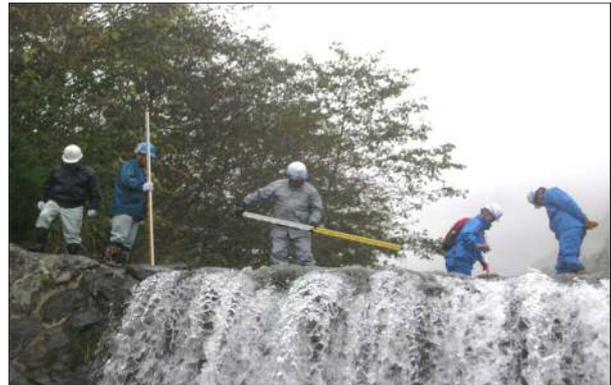
稲荷川砂防堰堤群施設点検

10月23日(火)に稲荷川砂防堰堤群において登録有形文化財である第2・第3・第4・第6・第10砂防堰堤の5施設において施設点検を行いました。

登録有形文化財の砂防堰堤は、大正9～10年に施工している古い石積の砂防堰堤です。今年度の「平成30年7月豪雨」では中国地方で石積堰堤の被害もあったことから、現場を熟知している日光砂防ボランティア協会の方々と合同で災害時に砂防堰堤がしっかりと機能するかどうか、破損等が無いかを慎重に目視で確認した結果、大きな損傷はありませんでした。

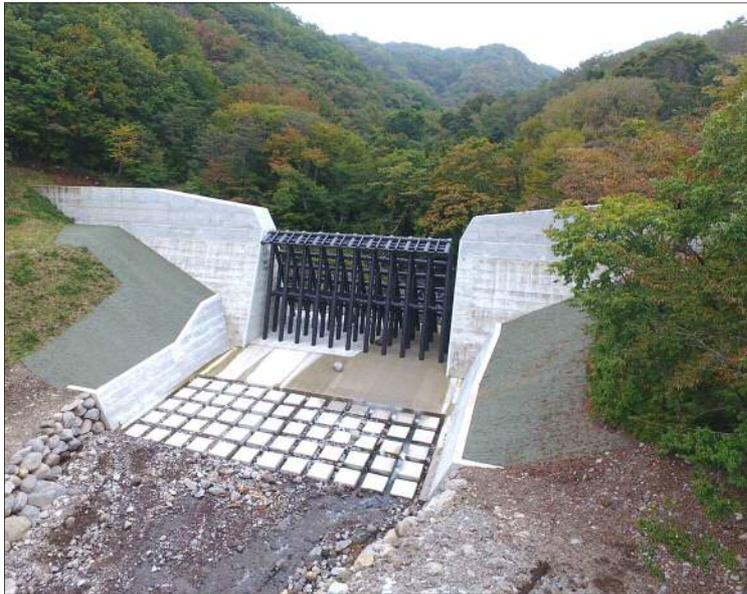
(中ノ沢第三砂防堰堤全景写真)

栃木県日光市上栗山地先において、『中ノ沢第三砂防堰堤』が竣工しました。

この堰堤は荒廃が進行している中ノ沢流域内に存在する溪岸崩壊地から発生した土砂を中ノ沢流域内で補足し、鬼怒川本川への流出を防ぐためのものです。

この堰堤の特徴として、鋼製スリットの大きさが挙げられます。スリットの高さは12.0m、全幅22.0m、スリット鋼材の重さは総重量161tとなっております。
