生活道路対策検討の背景

峰地区・陽東地区における これまでの取り組みと今後の流れ

参考資料2

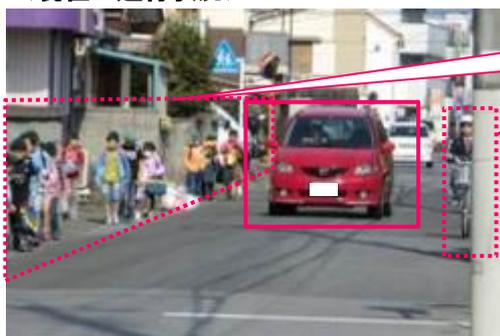
<現在の通行状況>

スピードを出した車両と歩行者・自転車の錯綜

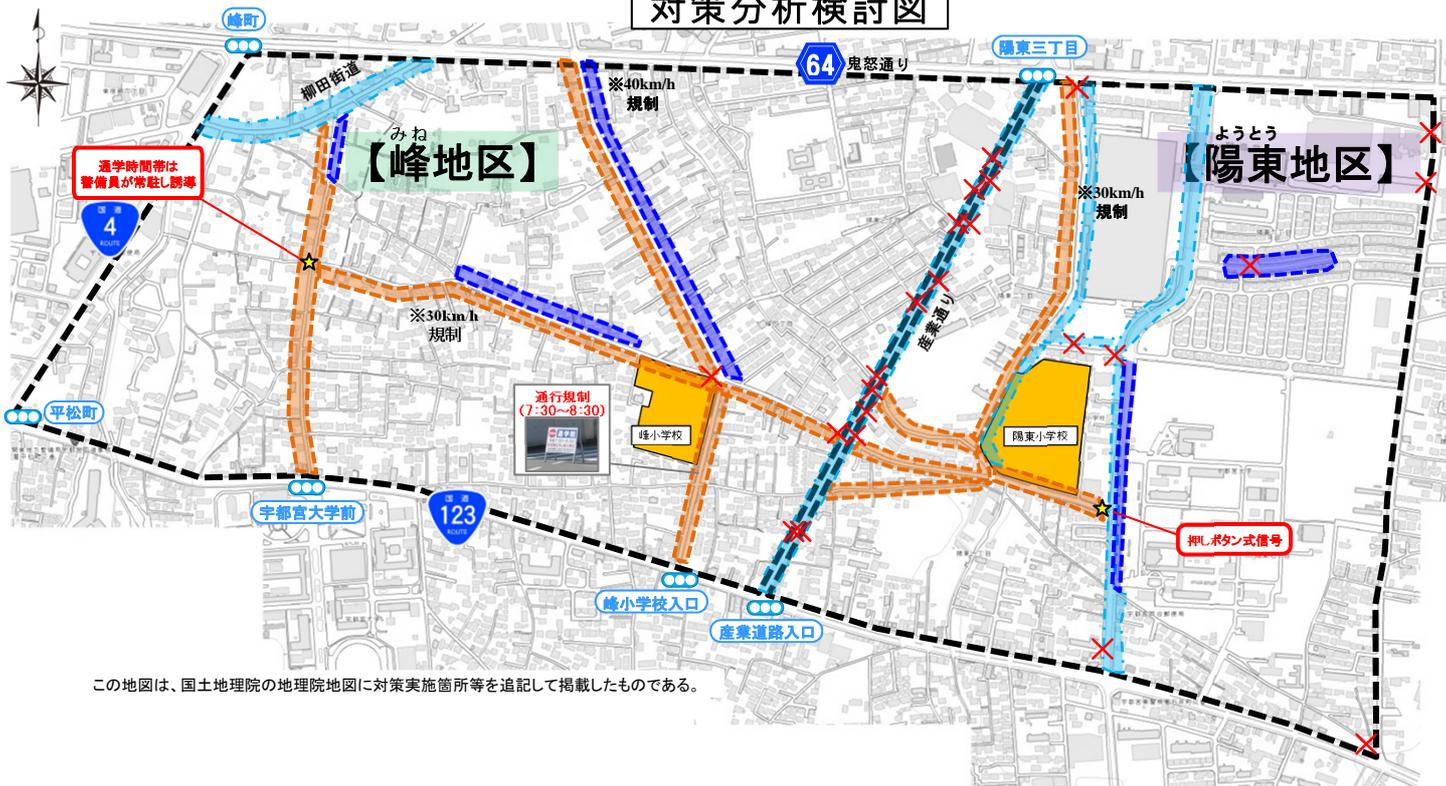
対策分析検討図

ETC 2.0データより得られた課題箇所・区間

- 急ブレーキ多発箇所
- 抜け道として利用する車両が多い区間
- 走行速度が速い区間(平均30km/h以上)
- 事故発生箇所

この地図は、国土地理院の地理院地図に対策実施箇所等を追記して掲載したものである。

- 平成26年～27年の2年間で、峰地区では9件、陽東地区では14件の交通事故(死傷者が発生した事故。物損事故を除く。)が発生しています。
- ビッグデータ(ETC2.0データ※)や現地点検の結果から、交通事故発生箇所以外にも、急ブレーキの多発箇所、抜け道としての利用が多い道路、走行速度が高い道路など、児童や地域の皆さまにとって危険な箇所が存在することが分かりました。

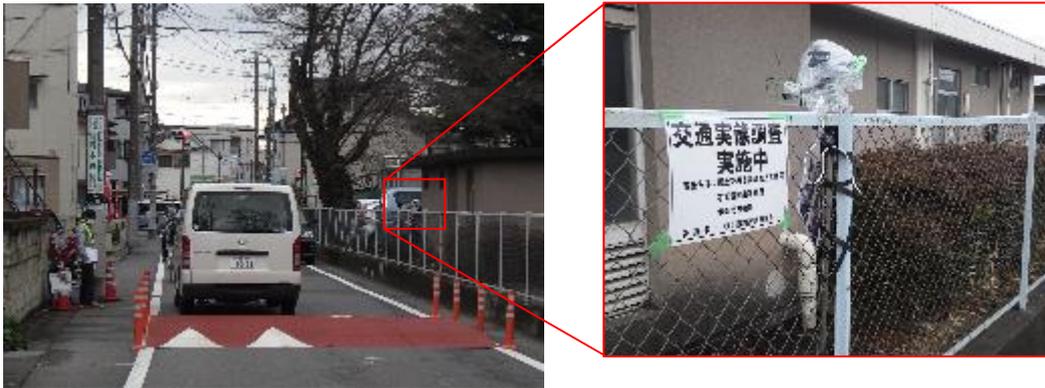
■ビデオカメラ設置状況

「①仮設ハンプ」「②仮設狭さく」を実施した5箇所、及び峰地区の「③歩行空間の確保(外側線設置)」を実施した箇所(一般部)にビデオカメラを設置し、通行する自動車や自転車・歩行者の挙動を確認しました。

※: 仮設ハンプ部・一般部においては、騒音/振動計を設置し、対策前後の騒音/振動を比較
