# 単純PCプレテン床版橋 横締めPC鋼棒突出

- 海岸沿いの道路橋、昭和49年（橋齢44歳）、単純PCプレテン床版橋、橋長8.3m、幅員12.8m
- 横締めPC鋼棒14本のうち1本が海側へ（約3m）突出

# 高知県 四万十市 岩間大橋(市道岩間茅生線)

# 高知県 四万十市 三里橋(市道具同三里線)

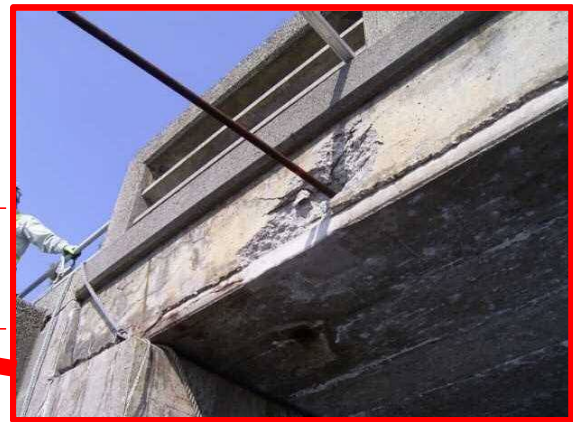
(海側) PC鋼棒 φ23, L=3m突出

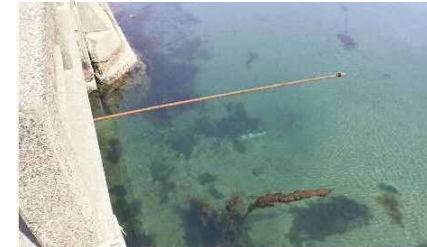
山側定着部(突出なし)

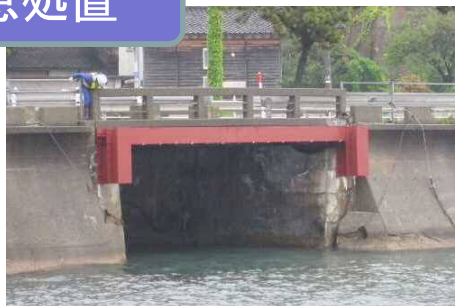
- 他のPC鋼棒の突出の恐れがあるため、第3者被害防止対策としてH鋼を設置
- 排水管の境界部から間詰めコンクリート内部に漏水し、シース内のグラウトが未充填であったため、シースとPC鋼棒が腐食したことが原因
- 定期点検では、PCプレテン床版橋の構造的な特徴を踏まえ、外見に見られる各変状に着目することにとどまらず、複数の変状の存在を総合的に評価することが必要

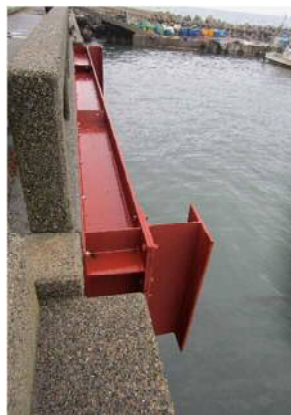
応急処置後の状況

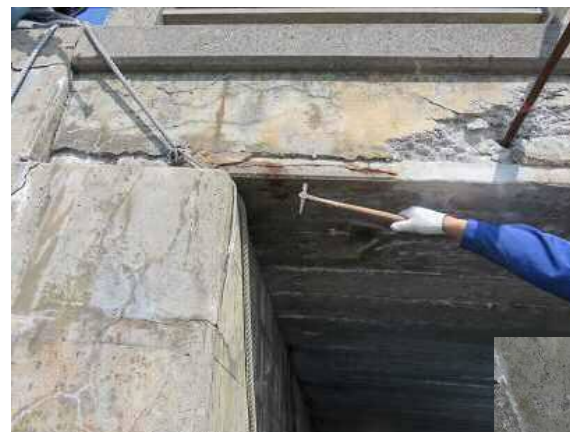
### 定着部(海側)の状況

桁の内部に水が浸入している可能性も考えられる

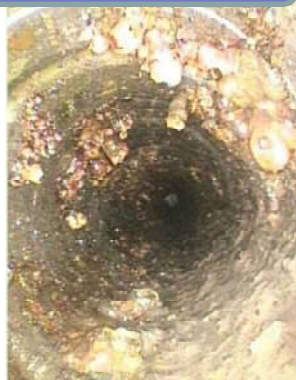
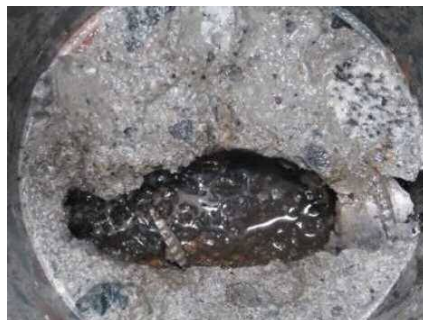
## シース内部の状況

グラウト未充填の状況

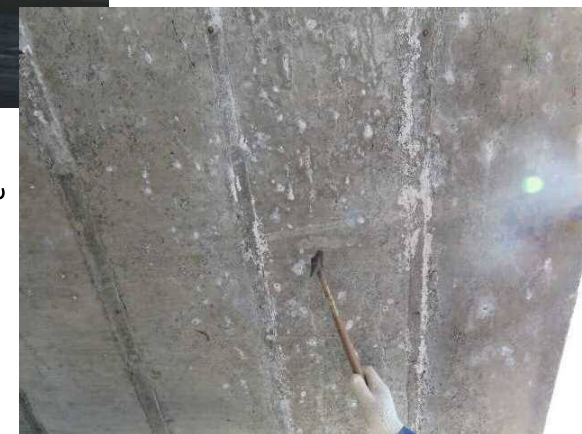
### 桁下のひび割れと遊離石灰

桁の内部に水が浸入している可能性も考えられる

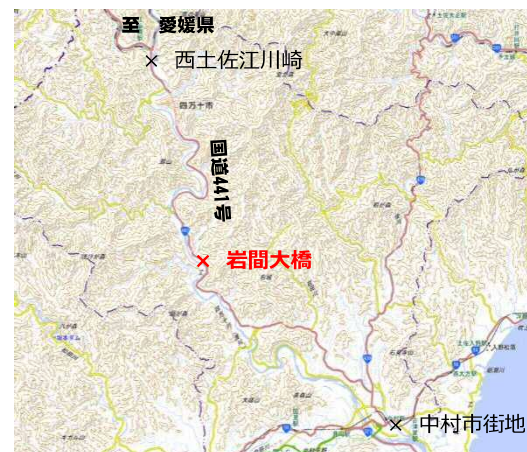
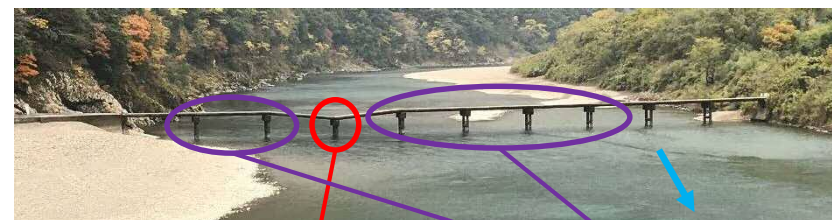
- 劣化した鉄の凹み  
出水時に流下した土砂が鋼管表面に衝突した。
- 下流直の断面欠損  
流体中に物体があると、物体背後にカルマン渦が発生する。土砂がこの渦で巻き上げられ、鋼管表面を削った。
- 鋼管の局部座屈  
長年に渡る鋼管の板厚減少により、圧縮耐力が増加、座屈強度が低下した。

○出水時に砂利等が橋脚(パイルベント式鋼管)に衝突し、徐々に鋼管表面を浸食し、大きな鉛直力(車両の载荷)により座屈が発生したと推察される。

鋼管の腐食状況

○措置:全面通行止め措置済(H29.11.11)  
○恒久対策:橋脚の損傷及び床版の変異が著しいことから、修繕を検討する。

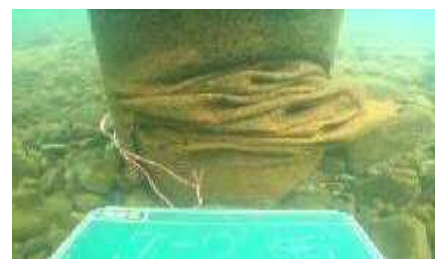
鋼管の座屈

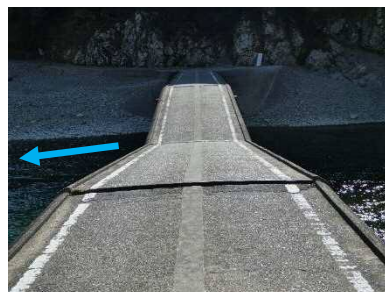
路面の状況

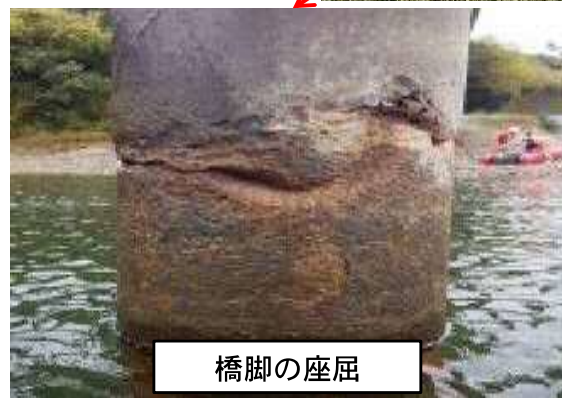
- 下部工(橋脚)の損傷が著しい。
- 第三者被害が発生する可能性があるため修繕が必要である。

橋脚の座屈

- 措置:全面通行止め措置済(H29.11.28)
- 恒久対策:下部工の損傷が著しいことから、修繕を検討する。

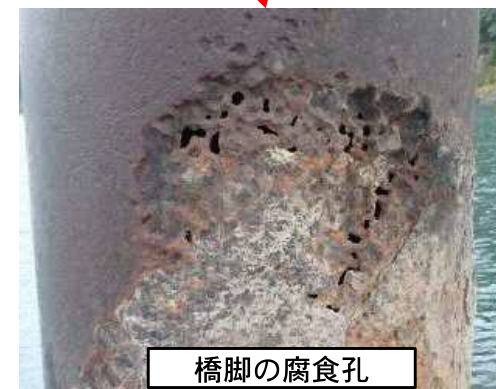
橋脚の腐食孔

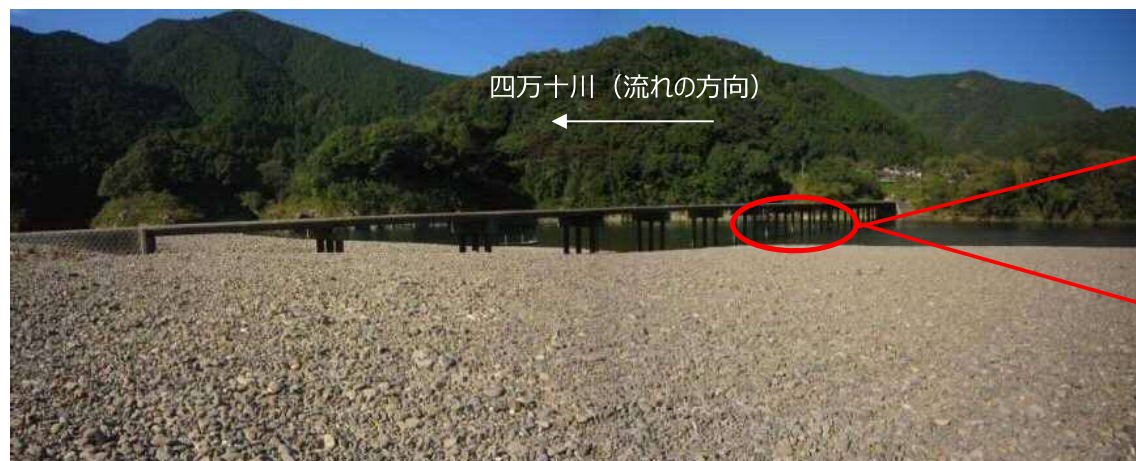
- 下部工(橋脚)に小さな腐食開孔が数ヶ所存在。
- 損傷の拡大を防ぎ、機能回復のため修繕が必要である。

鋼管の腐食状況

- 措置: 4t超重量制限措置済(H29.12.4)
- 恒久対策: 橋脚の機能回復のため、修繕を検討する。
