# きりゅう 河川通信

令和元年12月  
第91号

編集・発行：国土交通省関東地方整備局  
渡良瀬川河川事務所 桐生出張所

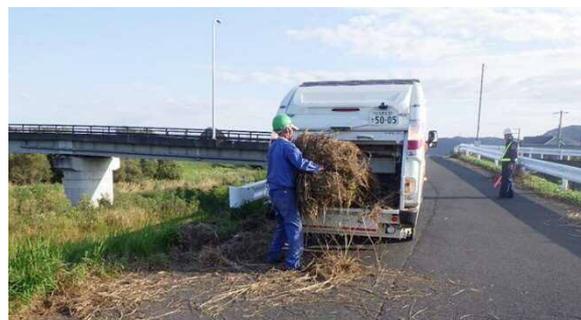
人力集草の実施状況

年間を通じて管内全域で実施する維持管理工事です。2回目の堤防除草は10月上旬に終了しています。また、集草・処分も行いました。今後は、イノシシに掘り返された堤防の補修などを行います。

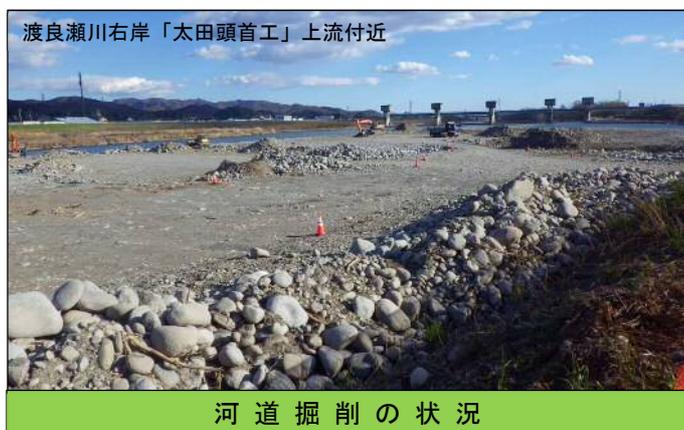
渡良瀬川右岸「太田頭首工」上流付近

河道掘削の状況

渡良瀬川の昭和橋下流右岸の「間の島公園」下流の堤防付近の樹木伐採を実施しました。また、11月より太田頭首工上流部の河道掘削も実施しています。

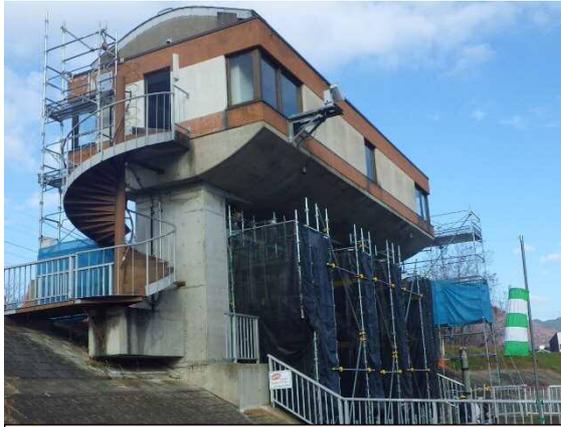
工事中新川樋門の状況

新川樋門の老朽化した開閉装置（ゲートを上げ下げする設備）を更新する工事です。新しい開閉装置が完成し、現在取り付け作業を実施しています。（11月末現在）

現地での作業は11月より実施しており、開閉装置の更新の他に、水門の塗装を塗り替える作業も実施しました。

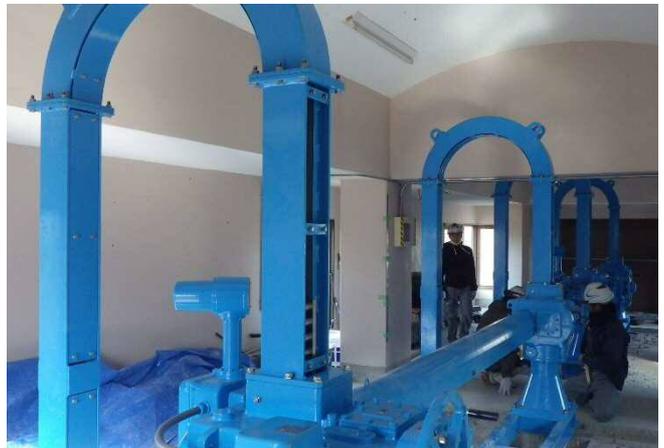
内部の状況（新しい開閉装置を取付中）

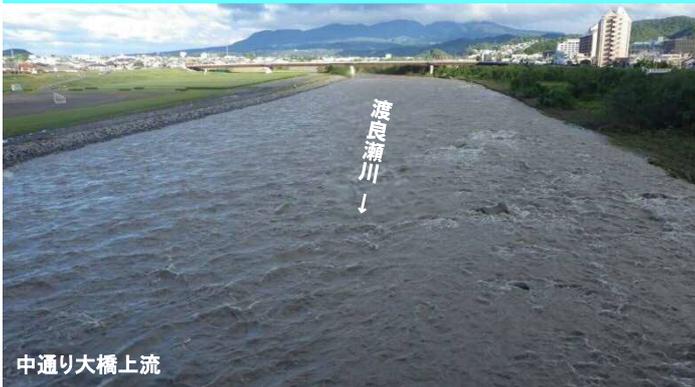
渡良瀬川の出水状況(令和元年10月13日撮影)

今回の出水では、渡良瀬川の高津戸水位観測所で避難判断水位(4.40m)に迫る4.29mを観測した他、桐生川の広見橋水位観測所で、避難判断水位(3.00m)を超える3.10mを観測しました。

桐生出張所管内においては比較的大きい出水となり、桐生水辺の楽校付近では高水敷まで水位が上昇するなどしましたが、河川巡視を実施した結果、堤防等への被害は確認されませんでした。しかしながら、渡良瀬川下流部の足利市や佐野市においては、多くの家屋が浸水するなどの被害が発生しました。

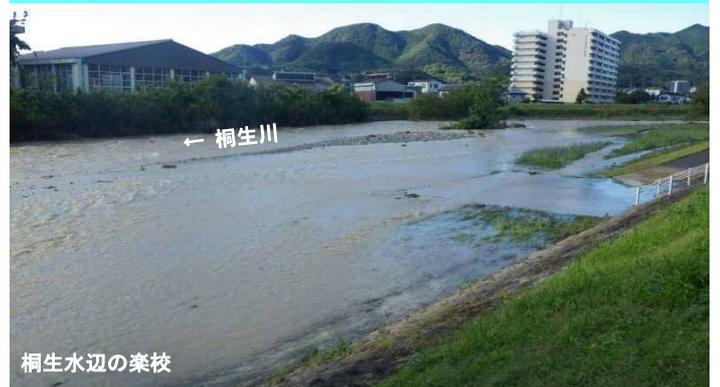
桐生川の出水状況(令和元年10月13日撮影)

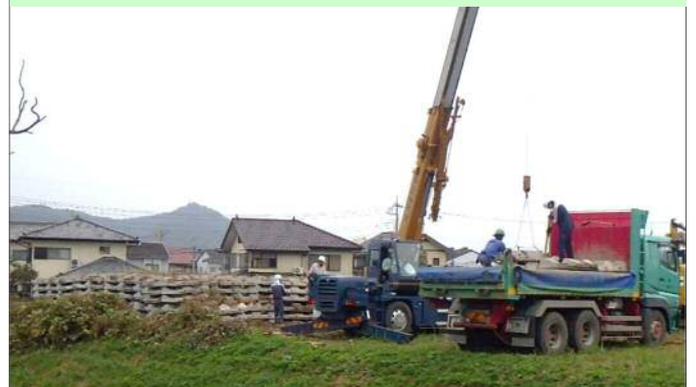
大型連節ブロックの積み込み状況(桐生川)

さらに、桐生出張所では災害復旧支援対応を実施しました。荒川上流河川事務所が管理する、荒川水系越辺川(おっぺがわ)左岸(埼玉県東松山市地先)で実施された堤防決壊箇所の緊急復旧工事の現場へ、桐生川に保管してある資材(大型連節ブロック 約800個)を2日間で運搬しました。
