国道1号酒匂橋で歩道の勾配を緩やかにし、車椅子の通行をやすくしました

記者発表資料

酒匂橋での現地診断について

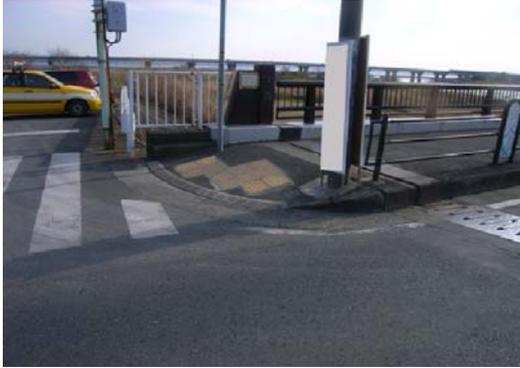
現地診断の結果、酒匂橋歩道擦り付け部の勾配(12%)では車椅子の通行が難しいこと、ジョイントの隙間に車輪が挟まる等の意見が出ました。
それに対し、次の対策を行いました。

①歩道擦り付け部の勾配を緩やかにしました。
(対策前 勾配12%)

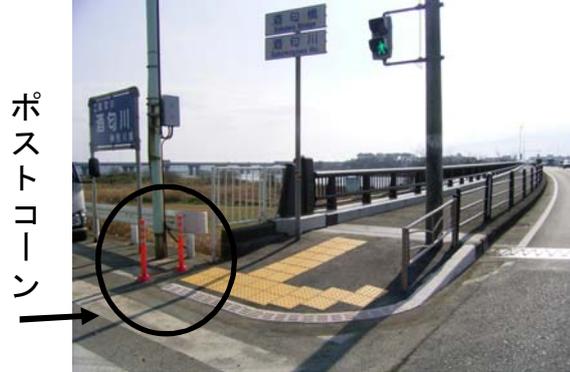
(対策後 勾配 7.9%)

- 酒匂橋擦り付け部の勾配を緩やかにしました 12% → 7.9%
- 橋のジョイントの隙間を解消（車輪が挟まらなくなりました）
- ポストコーンの設置（視線誘導、通行者の安全のために設置しました）

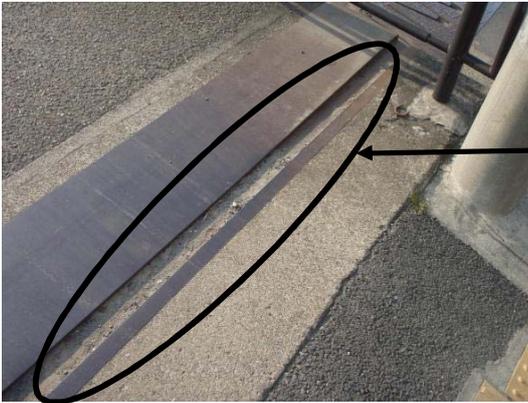
②ジョイントの隙間を解消しました。
(対策前)

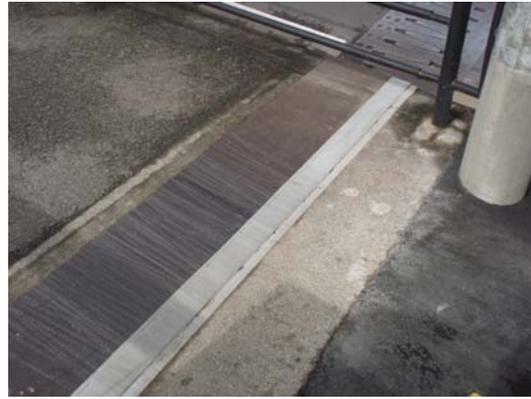
(対策後)
