## 地盤改良工事におけるBIM/CIM活用事例

### 全力！建設DX

### 荒川第二・三調節池

荒川調節池工事事務所ではBIM/CIMの活用工事を推進しており、今回紹介する地盤改良工事でBIM/CIMを活用するのは、当事業では初の取り組みです。

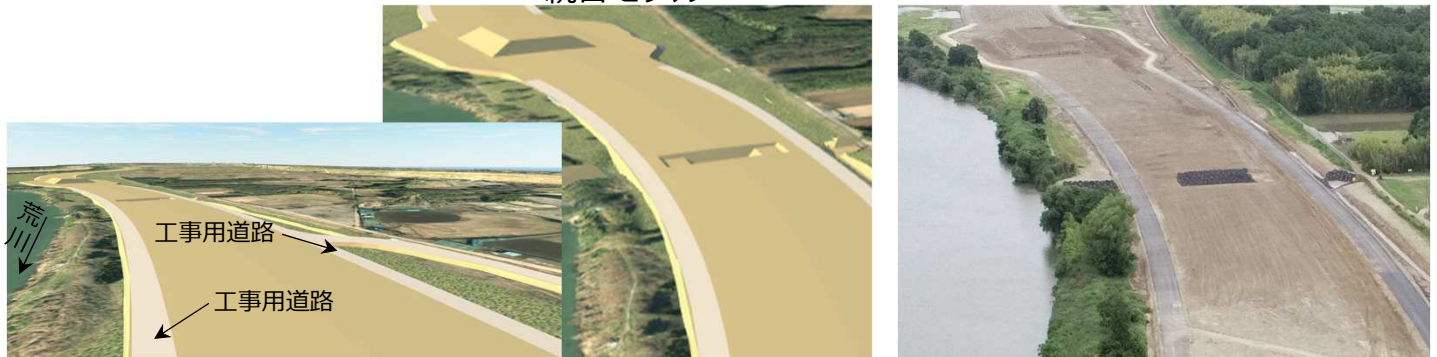
### 工事用道路等の基盤整備工事

堤防を迅速に築造するために、工事車両はスムーズに通れるよう工事用道路を造りました。また、堤防を造るための基盤を整えました。

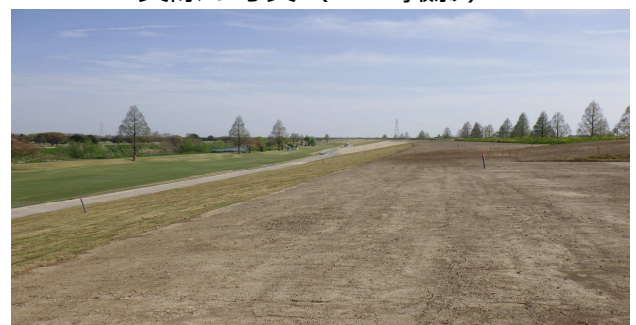
## 荒川右岸堤（対岸堤）の嵩上げ

荒川左岸側に調節地を整備することに合わせて、洪水を安全に流すため、荒川右岸堤（対岸堤）を嵩上げしています。現在、下段盛土が完了しています。
