# 扇状地

## ～山岳地帯を抜けるとそこは扇状地～

### 荒川流域と扇状地

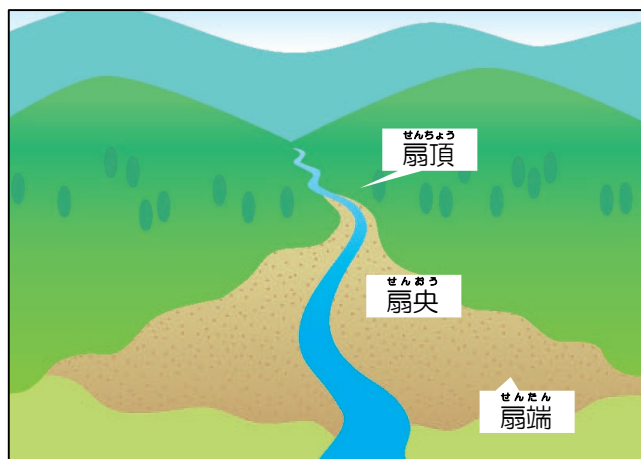
扇状地図

扇状地は、河川が山地から平野にでたところにできた扇形の地形です。山地からの出口が扇の要で、ここを「扇頂」といいます。川は山地から平野に流れ出ると川幅が広がり、山から運んできた大きな石を堆積させるようになります。また川の位置を左右に自由に変えることができるようになるため、大きな洪水がおこると、高くなった河床を避けて低い方へ河道が移動します。そのために扇状の地形ができるのです。

荒川の場合寄居町を扇頂、熊谷地先を扇端にして広大な荒川扇状地が形成されています。

この扇状地は半径10kmにわたって広がり、「荒川新扇状地」、「新荒川扇状地」、「熊谷扇状地」となどと呼ばれています。

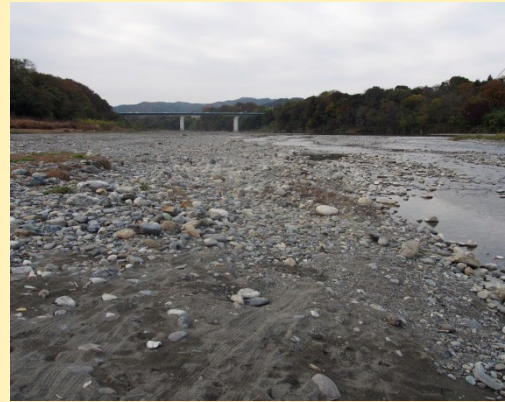
扇頂付近の荒川（寄居町）

寄居町を扇頂に高大な「荒川扇状地」が形成されています。しかし、これらの扇状地が形成されていたのは旧石器時代。実は縄文時代以降、扇状地の扇頂は、寄居より少し下流の旧川本町明戸付近（現深谷市）へ移動したと考えられています。
