平成30年度着手 「荒川第二・三調節池事業」について

平成31年2月28日

国土交通省 荒川上流河川事務所

荒川第二・三調節池事業の概要

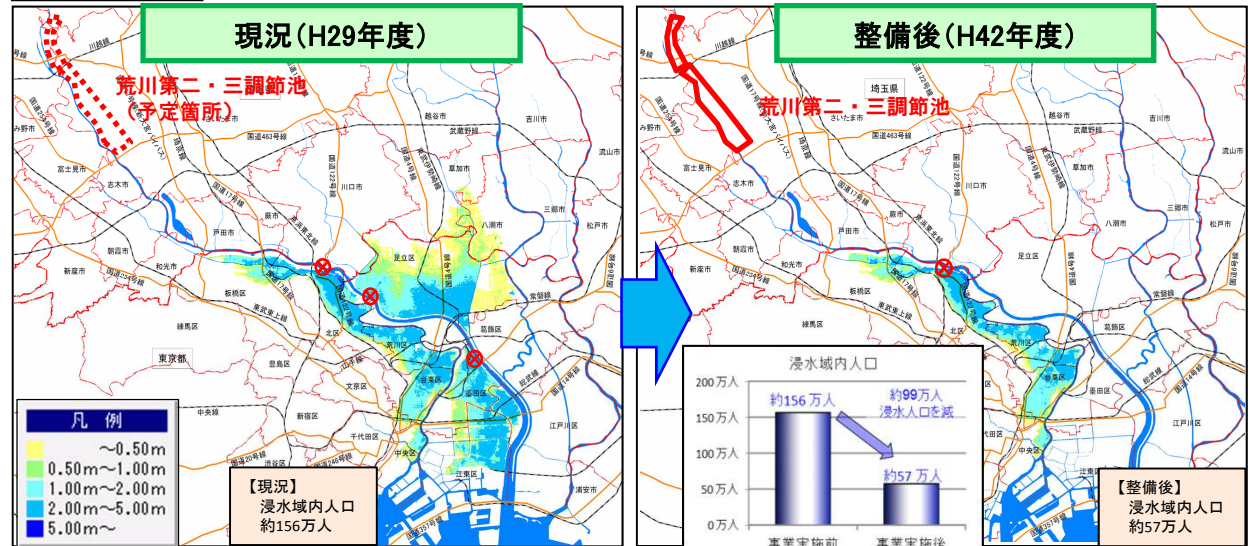
<流量規模1/100による浸水範囲の比較
(荒川下流域における破堤シミュレーション結果)>

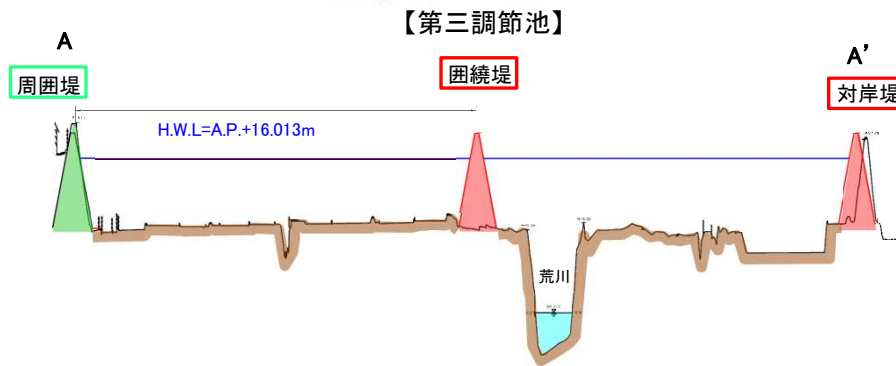
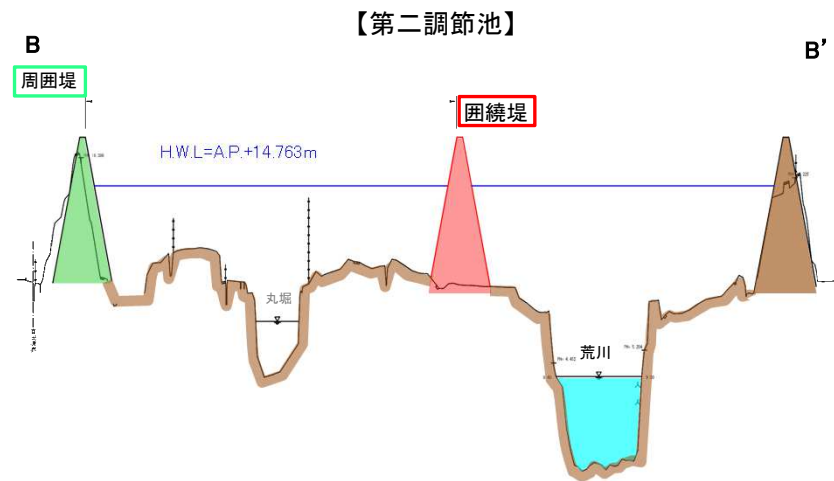
荒川第二・三調節池 事業計画平面図(検討中)

事業概要図

※このほか、水路等の施設整備のための池内の掘削及び影響する構造物対策を実施

注) 写真、図中の堤防、越流堤、排水門の詳細は、今後調査、検討を行った上で決定するものであり、表記の位置等は変更する場合がある。

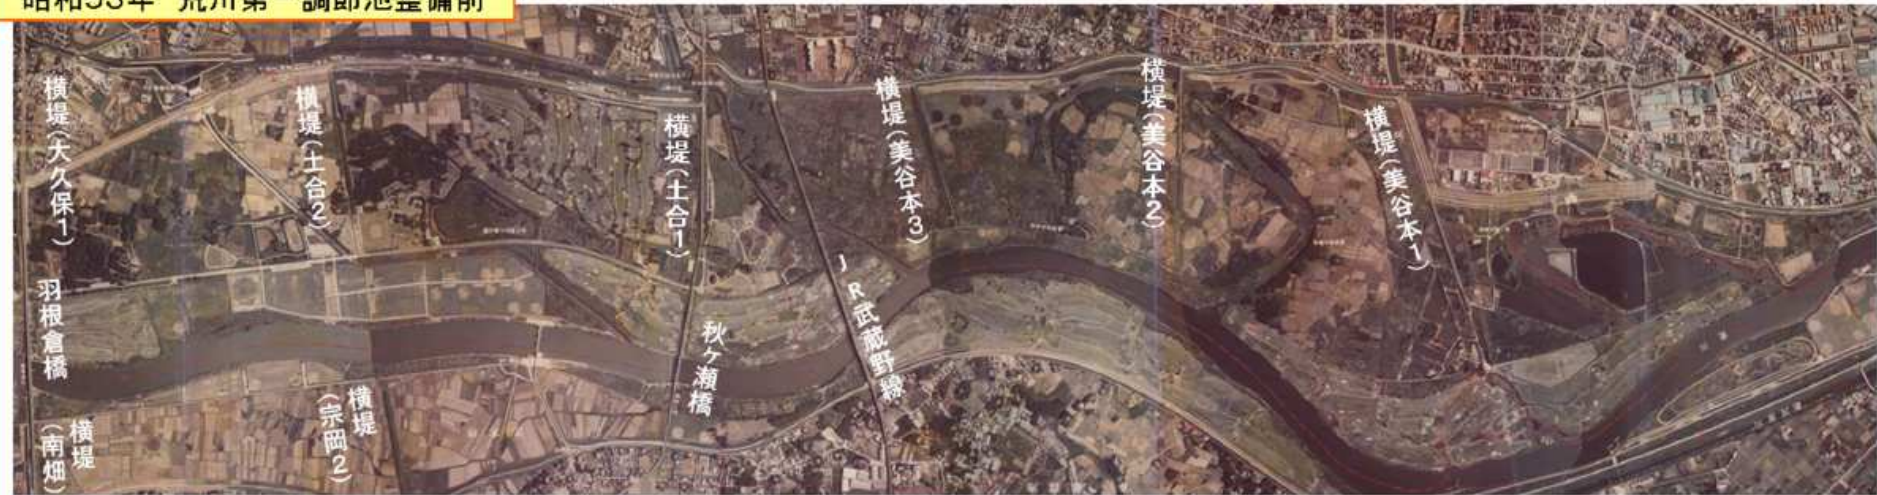
昭和53年 荒川第一調節池整備前

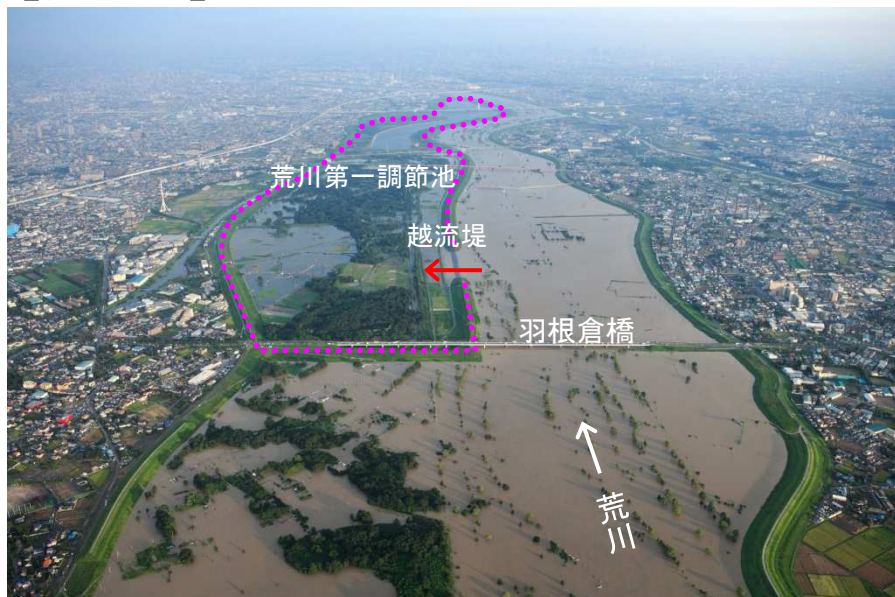
【洪水中】

囲繞堤を造ることで、中小洪水程度では、河川敷が水につかりにくくなります。

(写真は、平成19年9月洪水時の状況)

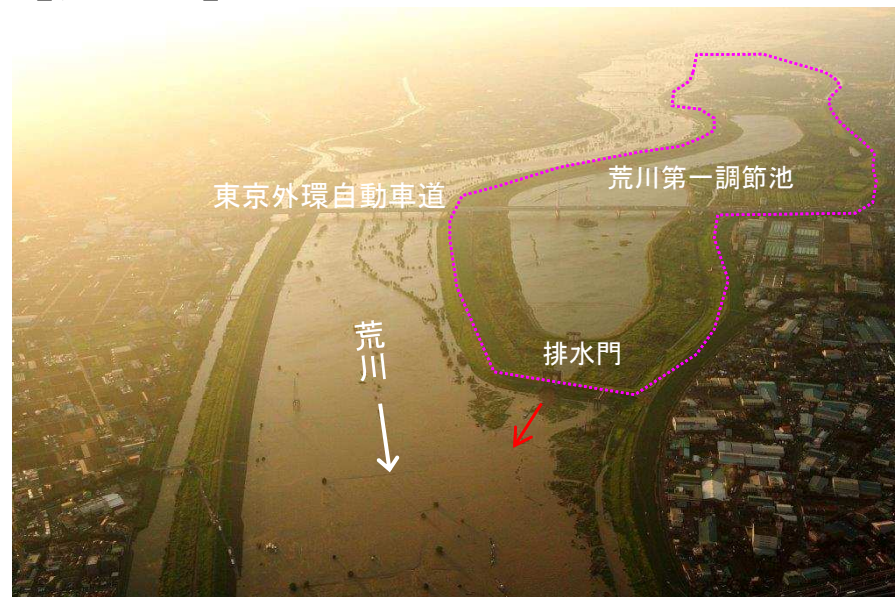
【洪水後】

調節池に洪水が入った後は、荒川の水位低下に合わせて、下流の排水門を開けて放流します。

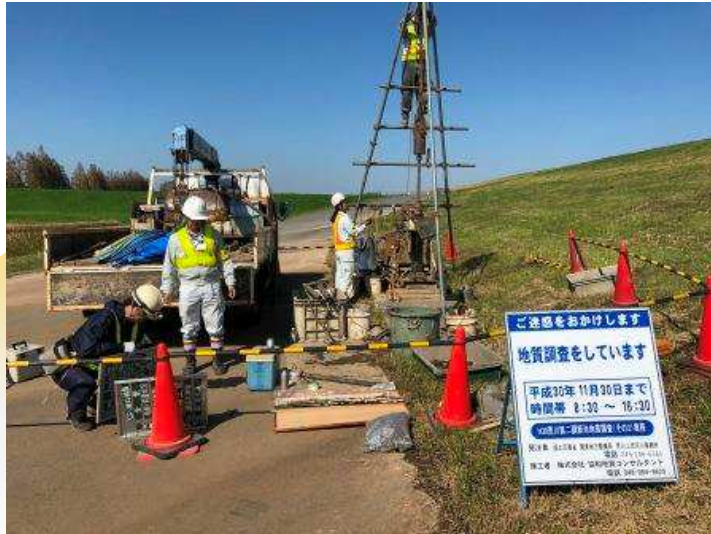
土質調査(ボーリング)

●現在は、第二・三調節池の計画を具体化するために、調節池予定地の高水敷とその周辺において、広範囲の測量、土質調査、地下水調査、環境調査等を行っています。

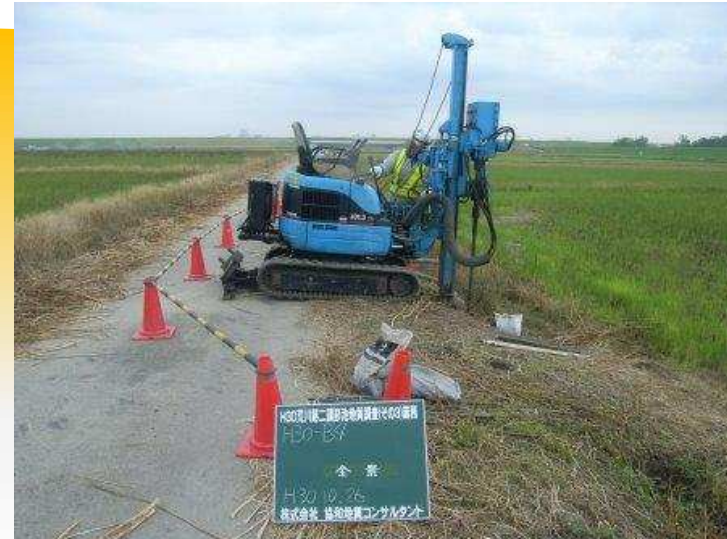
土質調査(サウンディング・自走式)

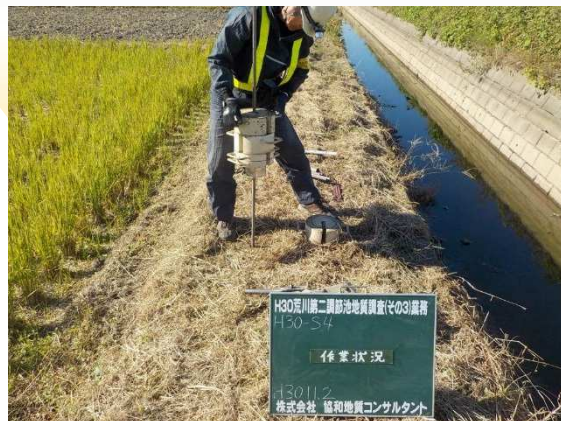
土質調査(サウンディング・手動式)

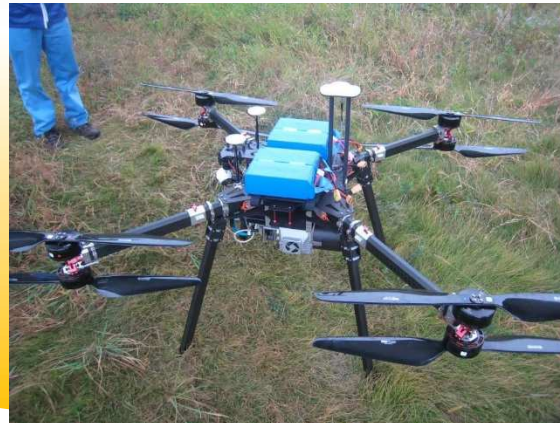
UAVレーザ測量による地形測量
