## 第25回 東京外環トンネル施工等検討委員会

再発防止対策及び地域の安全・安心を高める取り組みを踏まえた工事の状況等について  
<中央JCT北側A・Hランプシールドトンネル>

令和4年10月26日

国土交通省 関東地方整備局 東京外かく環状国道事務所  
東日本高速道路株式会社関東支社 東京外環工事事務所  
中日本高速道路株式会社東京支社 東京工事事務所

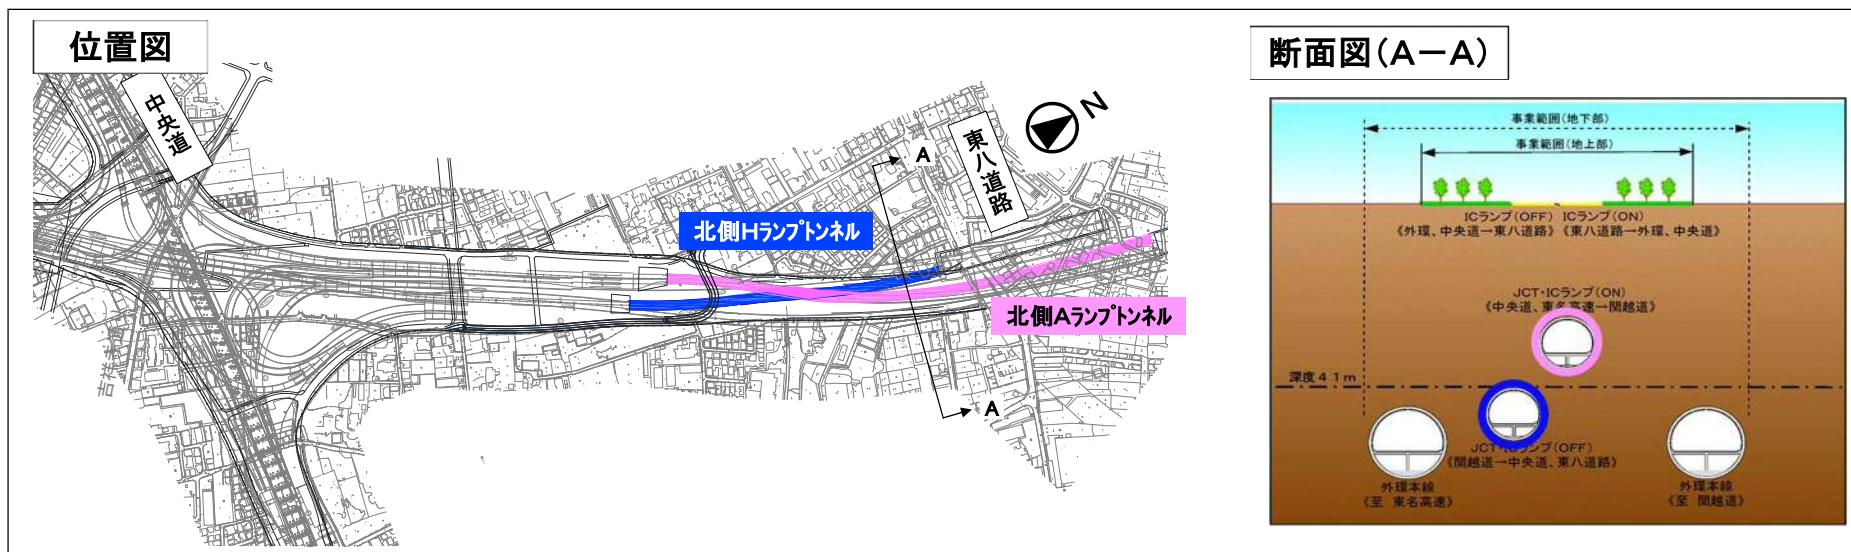
Aランプシールド	
工事名称	東京外環中央JCT北側Aランプシールド工事
発注者	国土交通省 東京外かく環状国道事務所
施工者	清水・竹中土木特定建設工事共同企業体
工事内容	・泥土圧シールド シールド機外径Φ約12m、セグメント外径Φ11.5m ・延長約650m
工事場所	東京都三鷹市北野一丁目～牟礼一丁目

Hランプシールド	
工事名称	東京外環中央JCT北側Hランプシールド工事
発注者	国土交通省 東京外かく環状国道事務所
施工者	清水・竹中土木特定建設工事共同企業体
工事内容	・泥土圧シールド シールド機外径Φ約12m、セグメント外径Φ11.5m ・延長約410m
工事場所	東京都三鷹市北野一丁目～北野二丁目

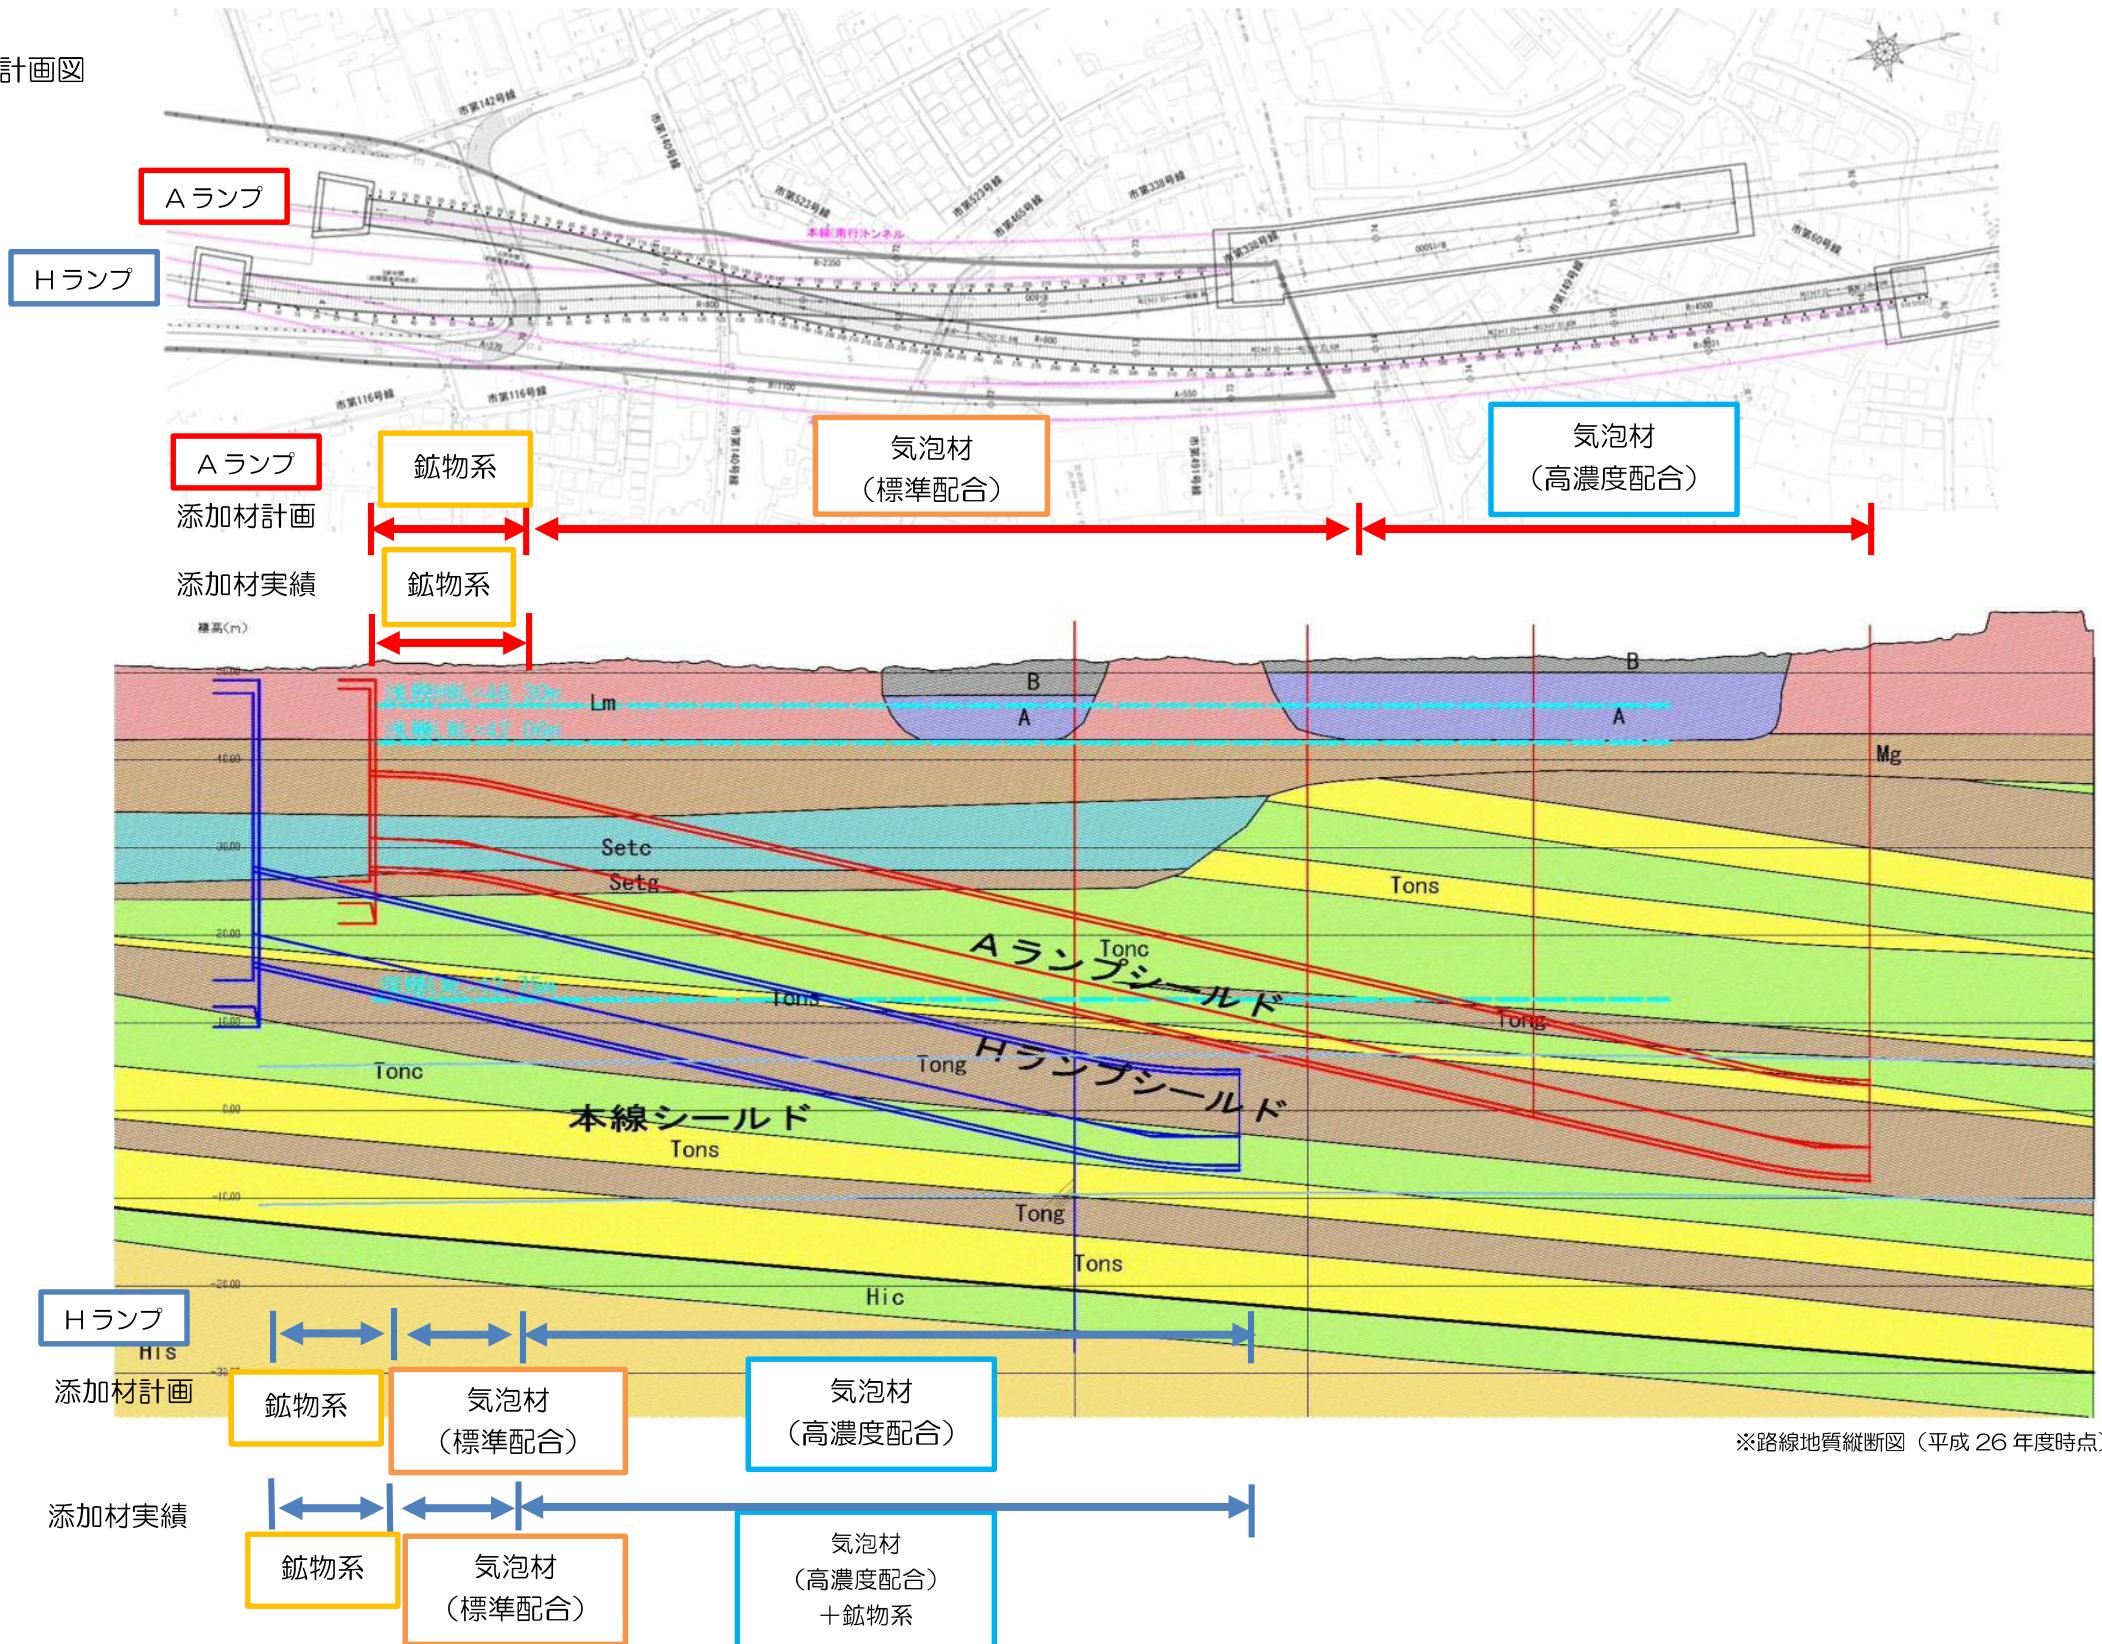
添加材使用基本計画図

第23回東京外環トンネル等施工検討委員会でとりまとめた、再発防止対策のシールド掘進地盤に適した選定等の結果を踏まえ、添加材は気泡材、鉱物系を適切に使用する計画とし、また、シールドマシンの添加材注入については常時塑性流動性の確保を図るために気泡材、鉱物系を臨機応変に切り替えができる設備を搭載している。

なお、中央JCT北側ランプシールドトンネル工事は令和4年3月4日から掘進作業を実施しており、再発防止対策のシールド掘進地盤に適した添加材の選定結果を踏まえ、添加材は気泡材、鉱物系を適切に使用している。また、夏期休工前などのシールド停止時については鉱物系添加材などを適切に使用している。

各種モニタリングや排土性状を確認し、塑性流動性の確保が難しいと懸念される場合は、添加材種別や注入量等を変更し改善を図っていく。  
また、夏期休工前などのシールド停止時については鉱物系添加材などを適切に使用している。

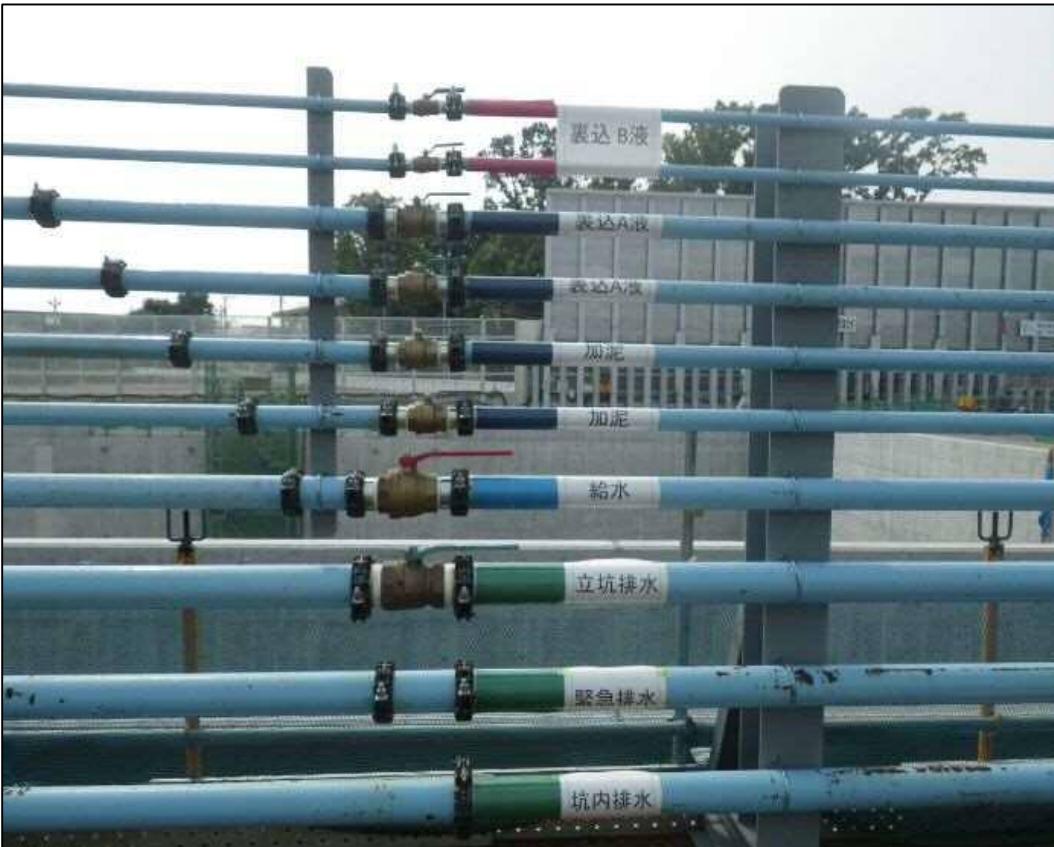
鉱物系添加材のプラント（製造）は地上であり下写真の配管パイプを通してマシンへ注入

第23回東京外環トンネル等施工検討委員会でとりまとめた、再発防止対策のシールド掘進地盤に適した添加材選定等の結果を踏まえ、添加材は気泡材、鉱物系を適切に使用する計画をしているが、塑性流動性の確保が困難となる場合などを想定し、各種添加材注入の切り替えなどをスムーズに行えるように事前に注入設備の切り替え可能な仕様としている。詳細は写真のとおりとなっている。

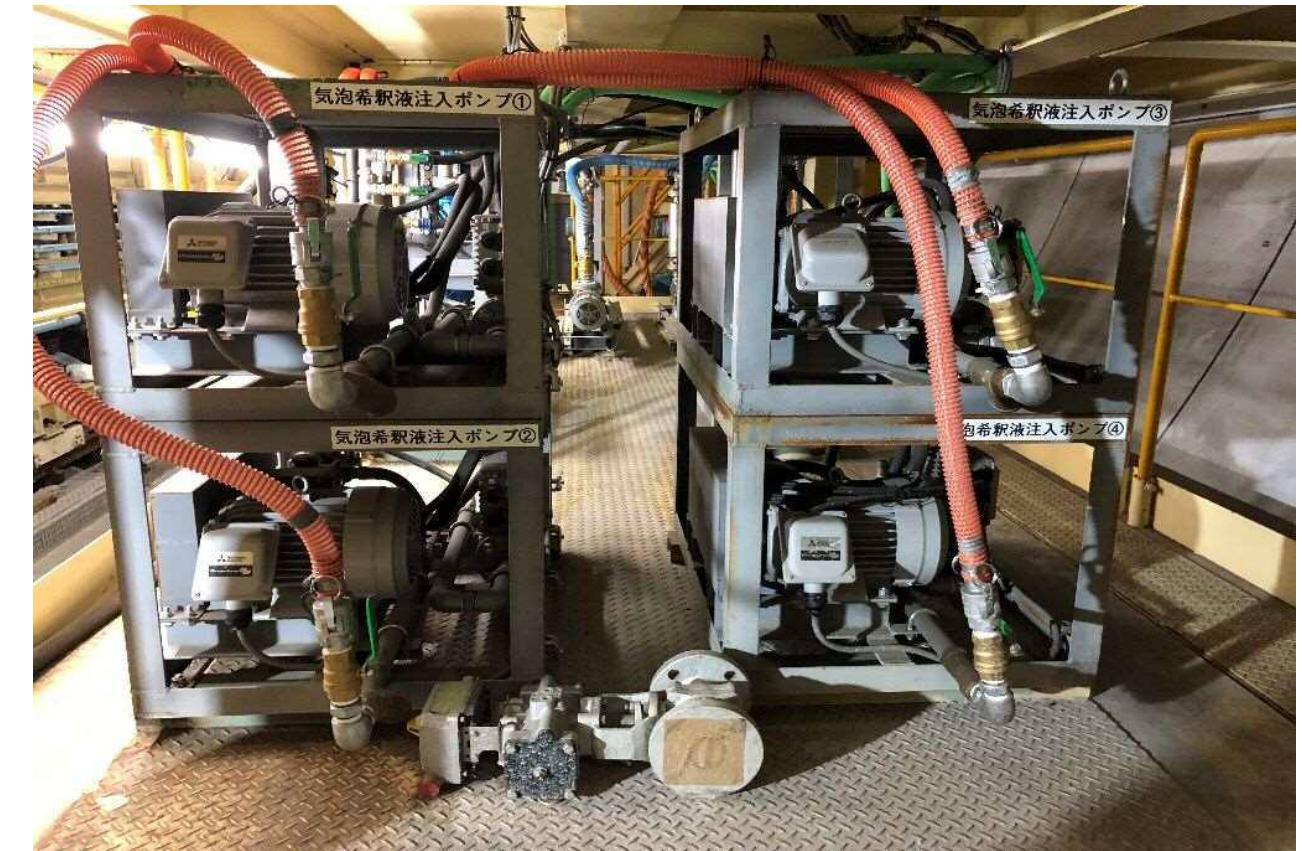
気泡添加材のプラント（製造）箇所は後続台車であり、後続台車から配管パイプを通してマシンへ注入する。

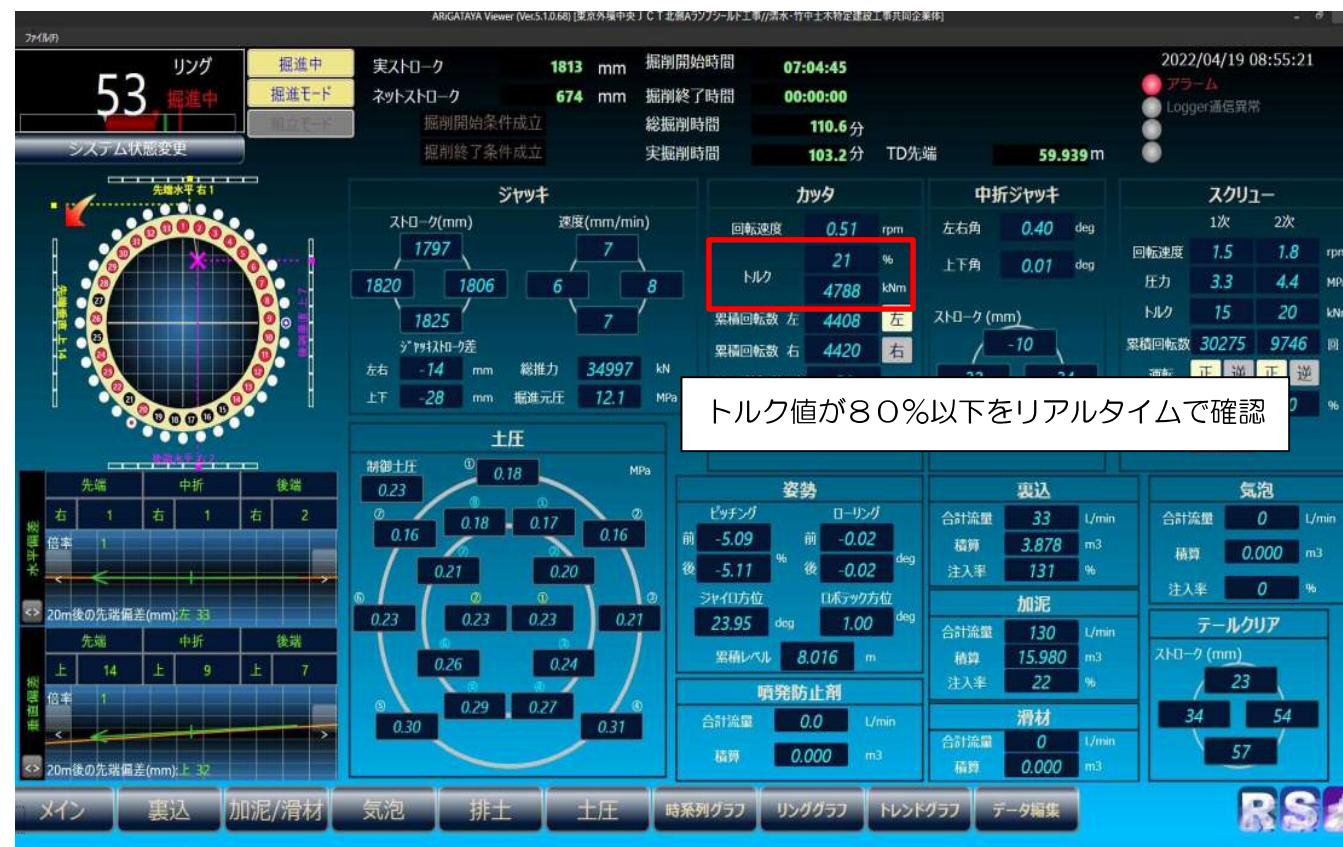
掘進操作コントロール室でのリアルタイム監視状況（Aランプ 53 リングの例）

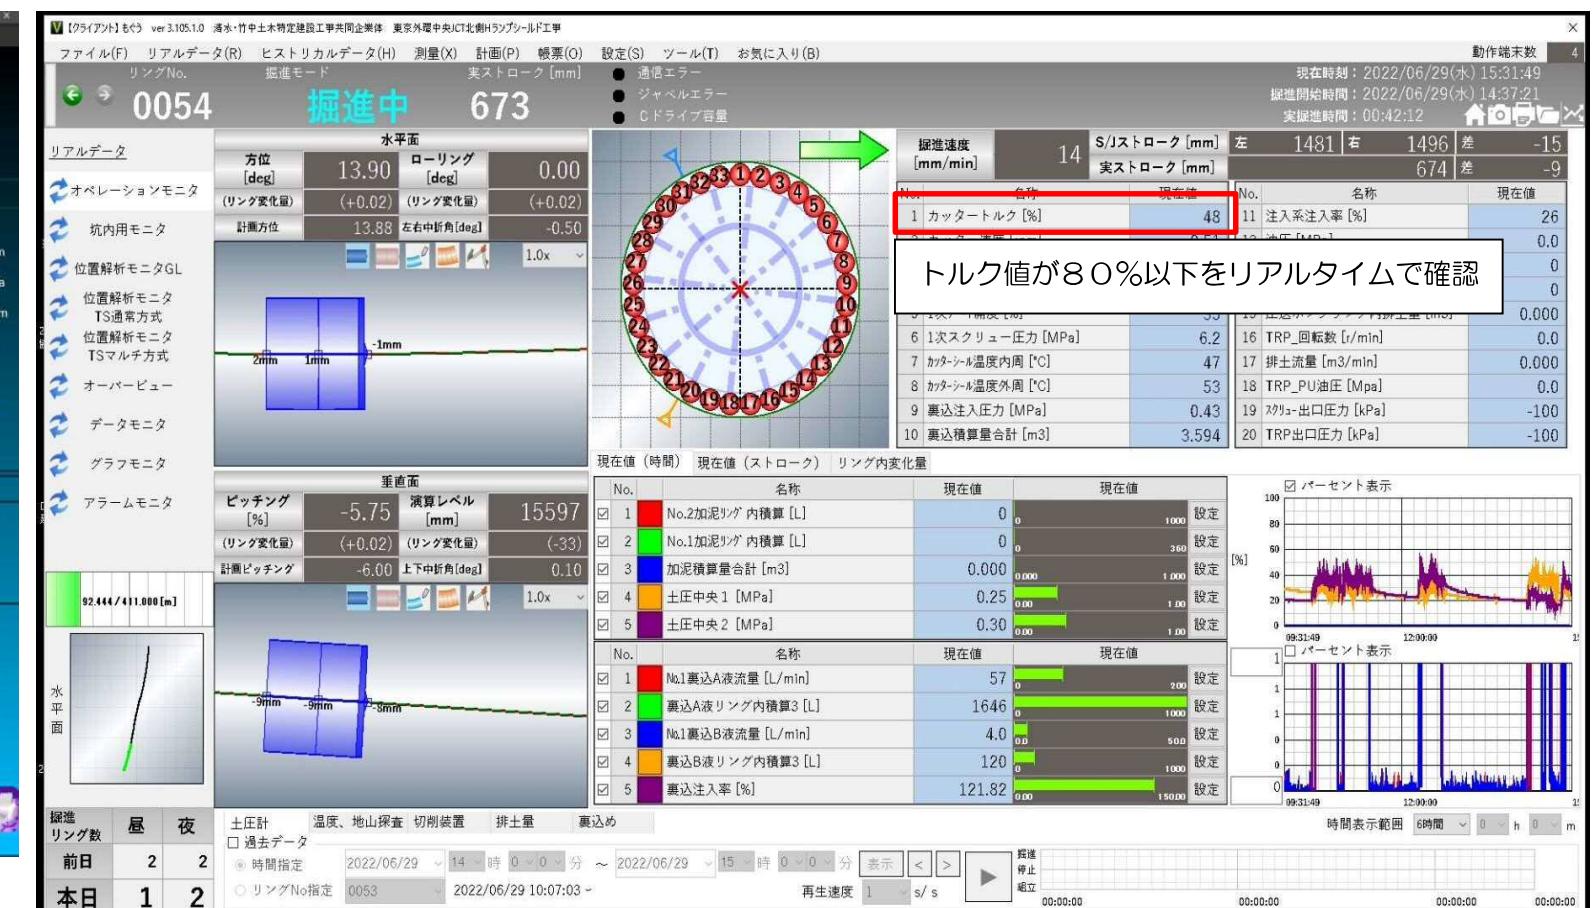
掘進操作コントロール室でのリアルタイム監視状況（Hランプ 54 リングの例）

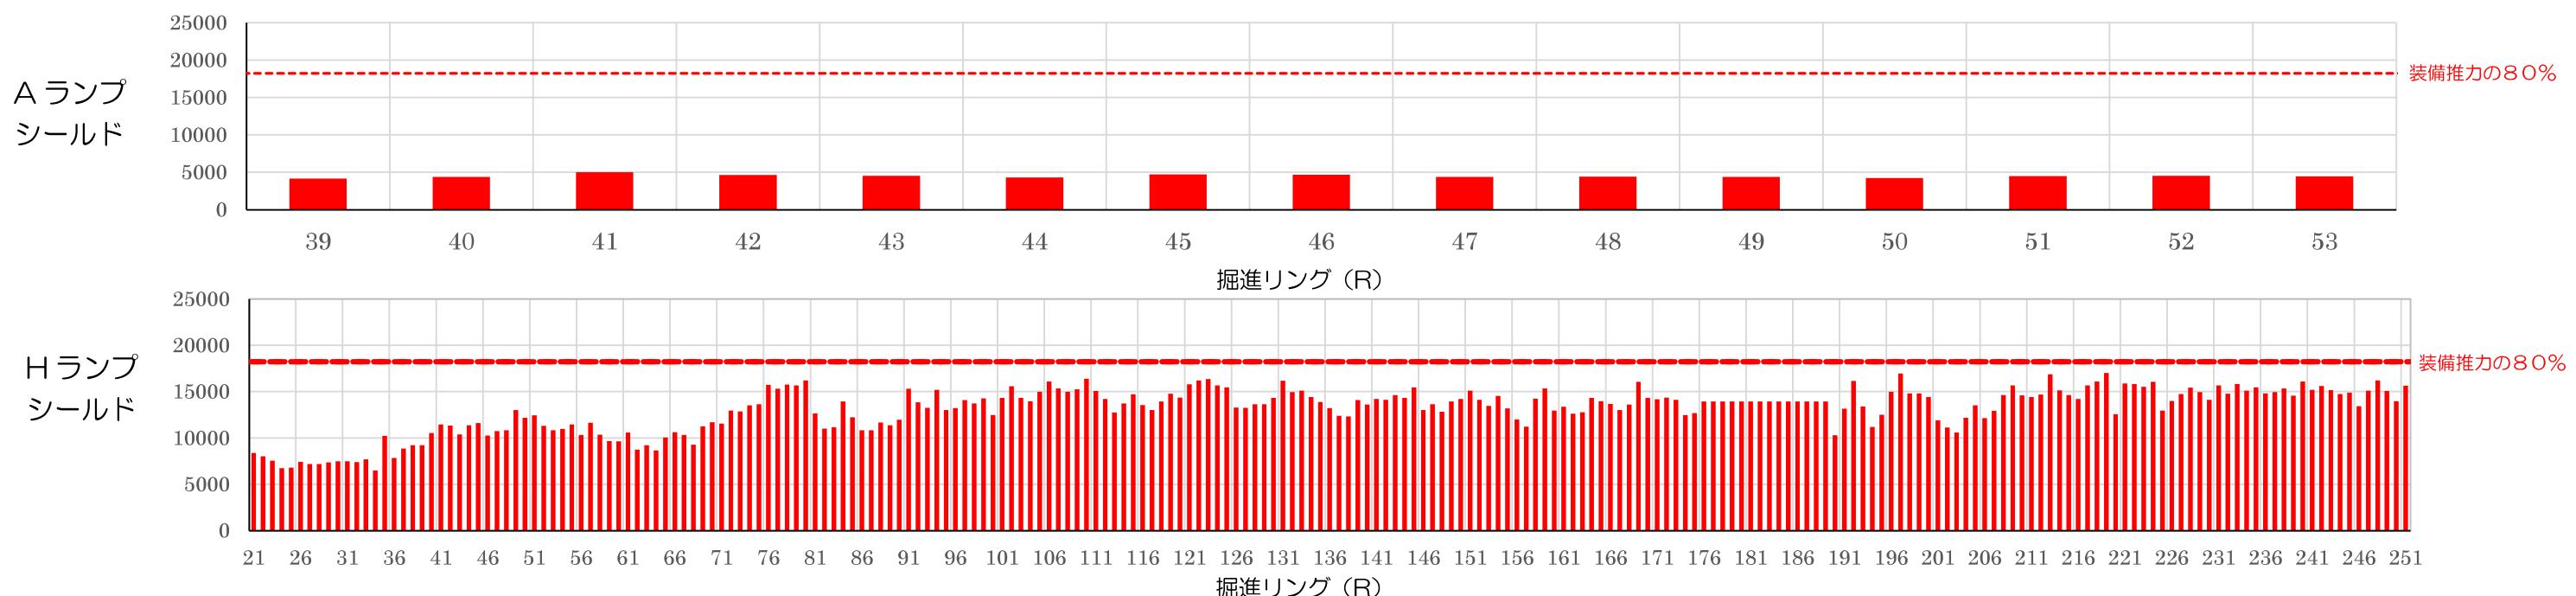
A・Hランプシールドともに80%以下であることを確認した。

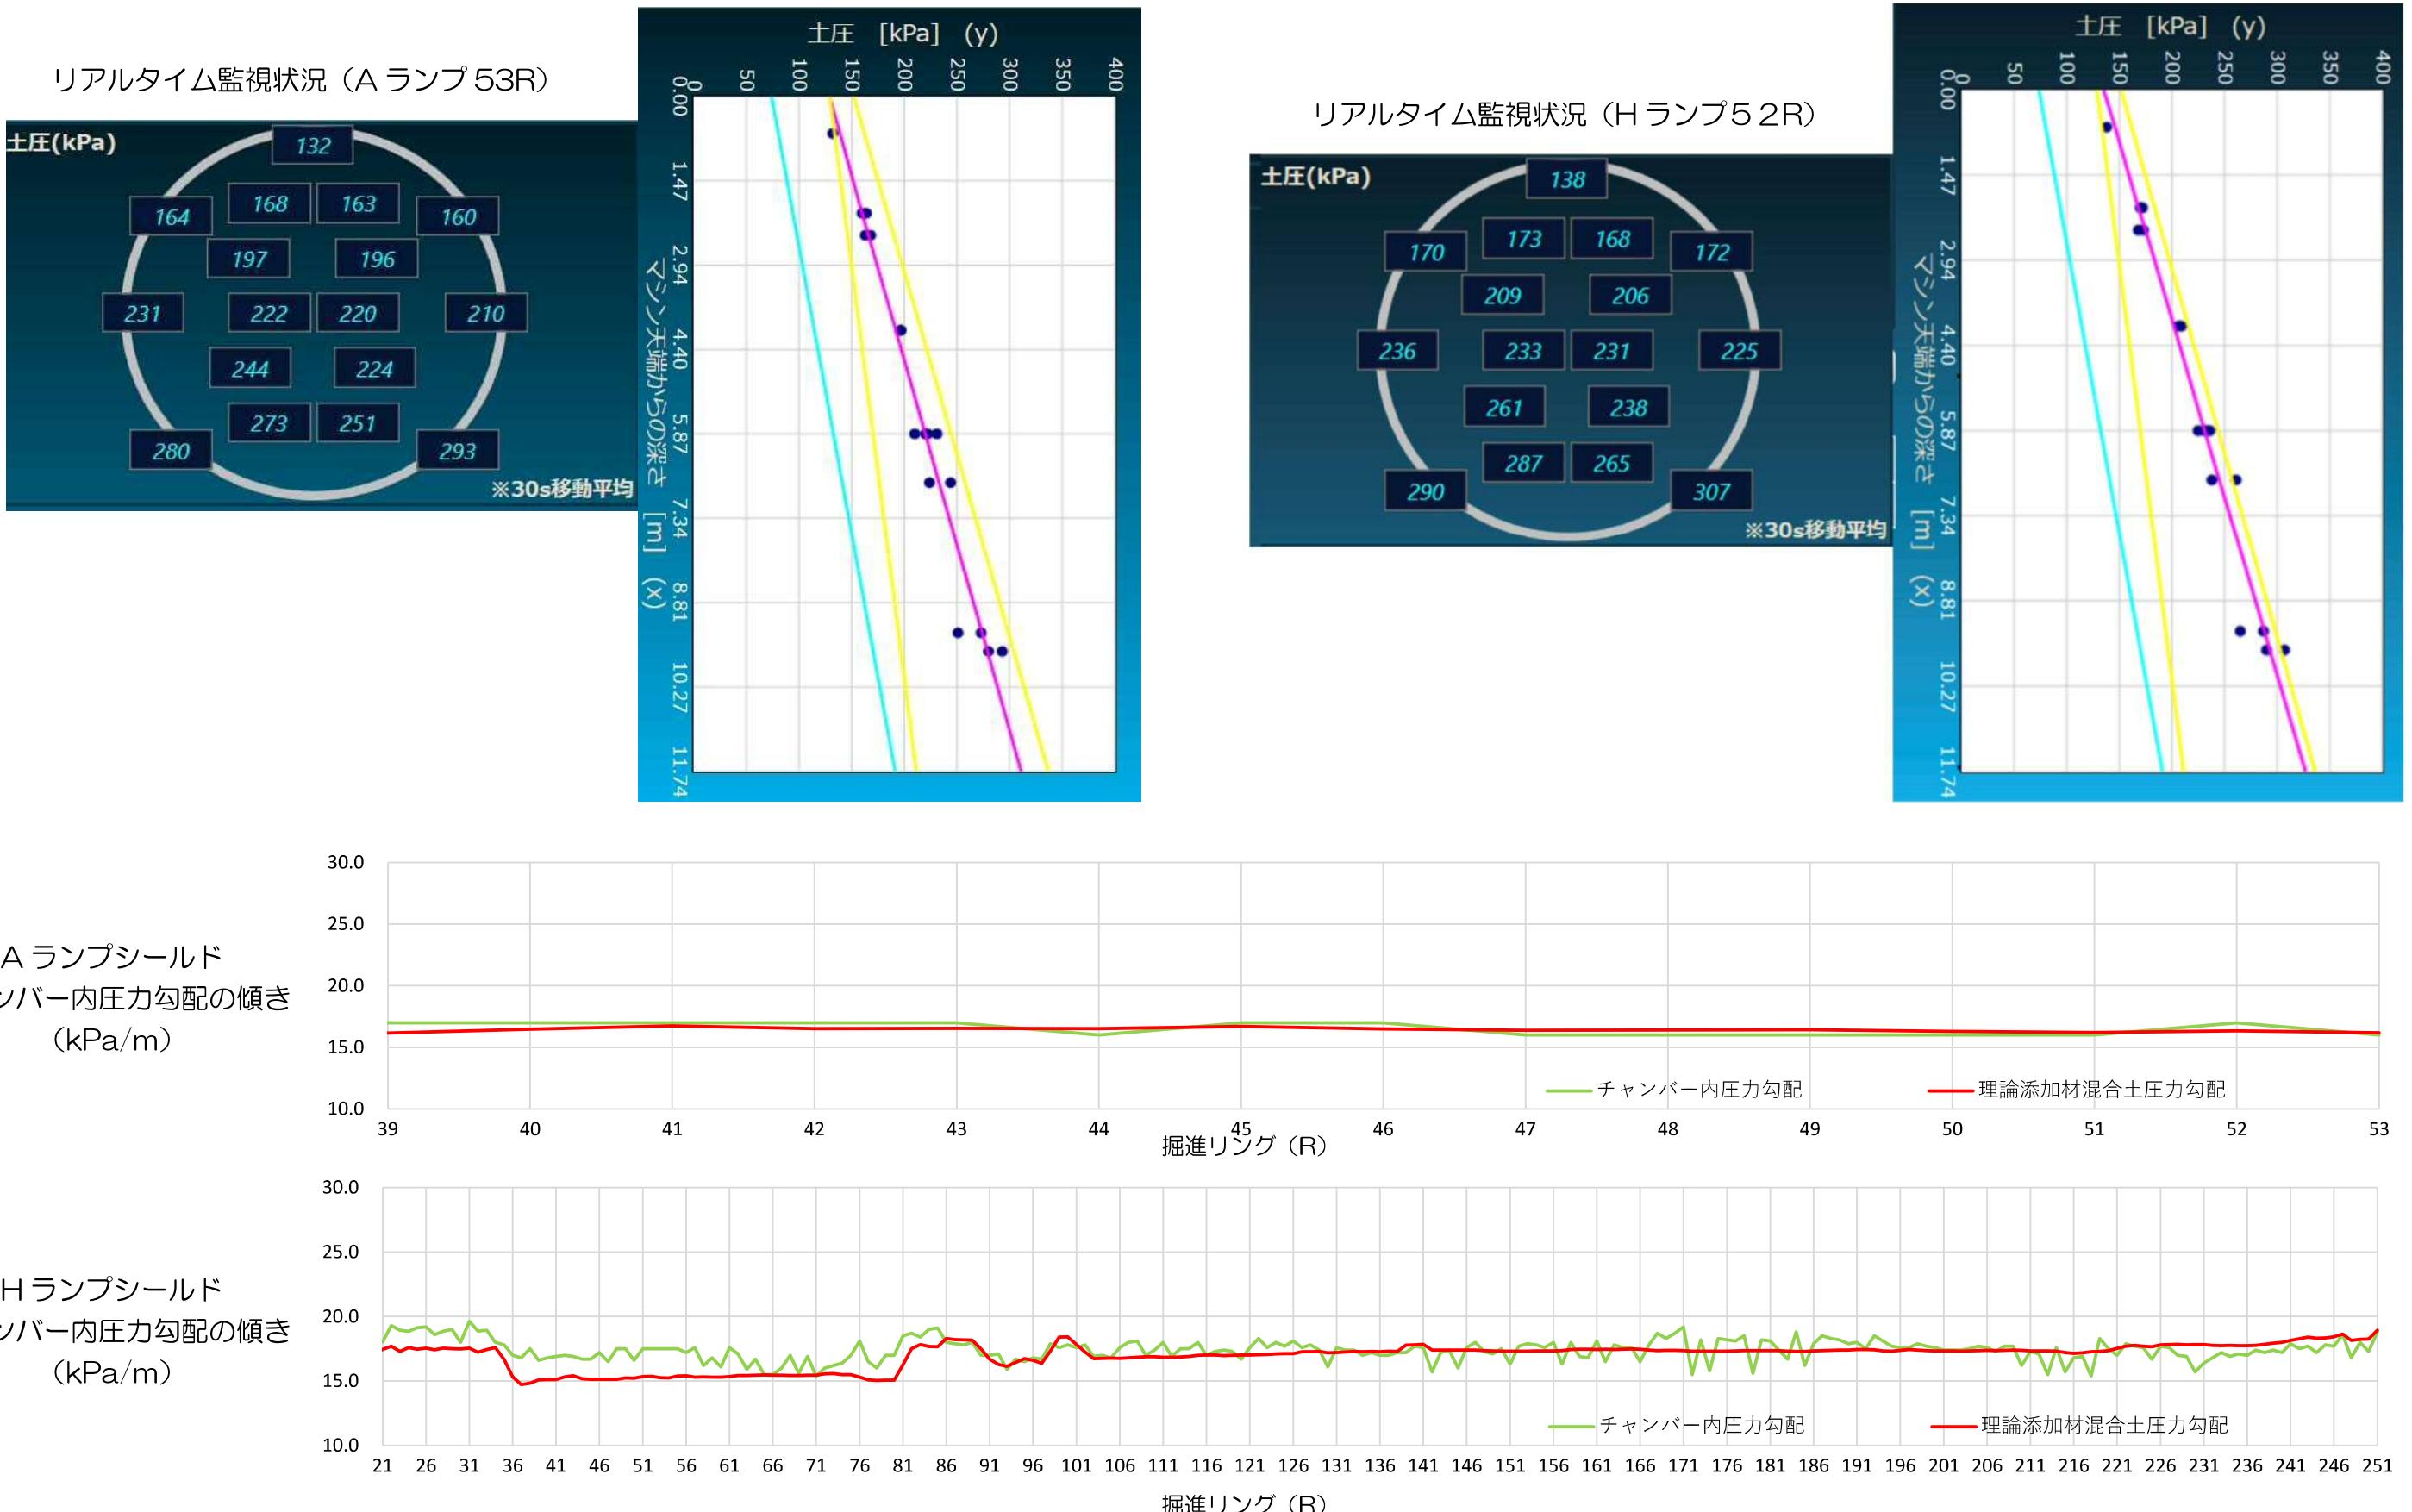
掘進管理フローに基づき、掘進管理システムの監視モニターでリアルタイムおよびリング毎にチャンバー内圧力の変化を監視している。また、チャンバー内圧力勾配の変化を監視し、理論圧力勾配と同じ傾向を示していることを確認している。

また、掘進停止時においてもリアルタイムで監視し、圧力勾配の直線性を確認したが、切羽チャンバー内土砂の分離・沈降の兆候はなく、掘削停止時から掘進中に起動した際のカッター起動も円滑に行われていることを確認している。

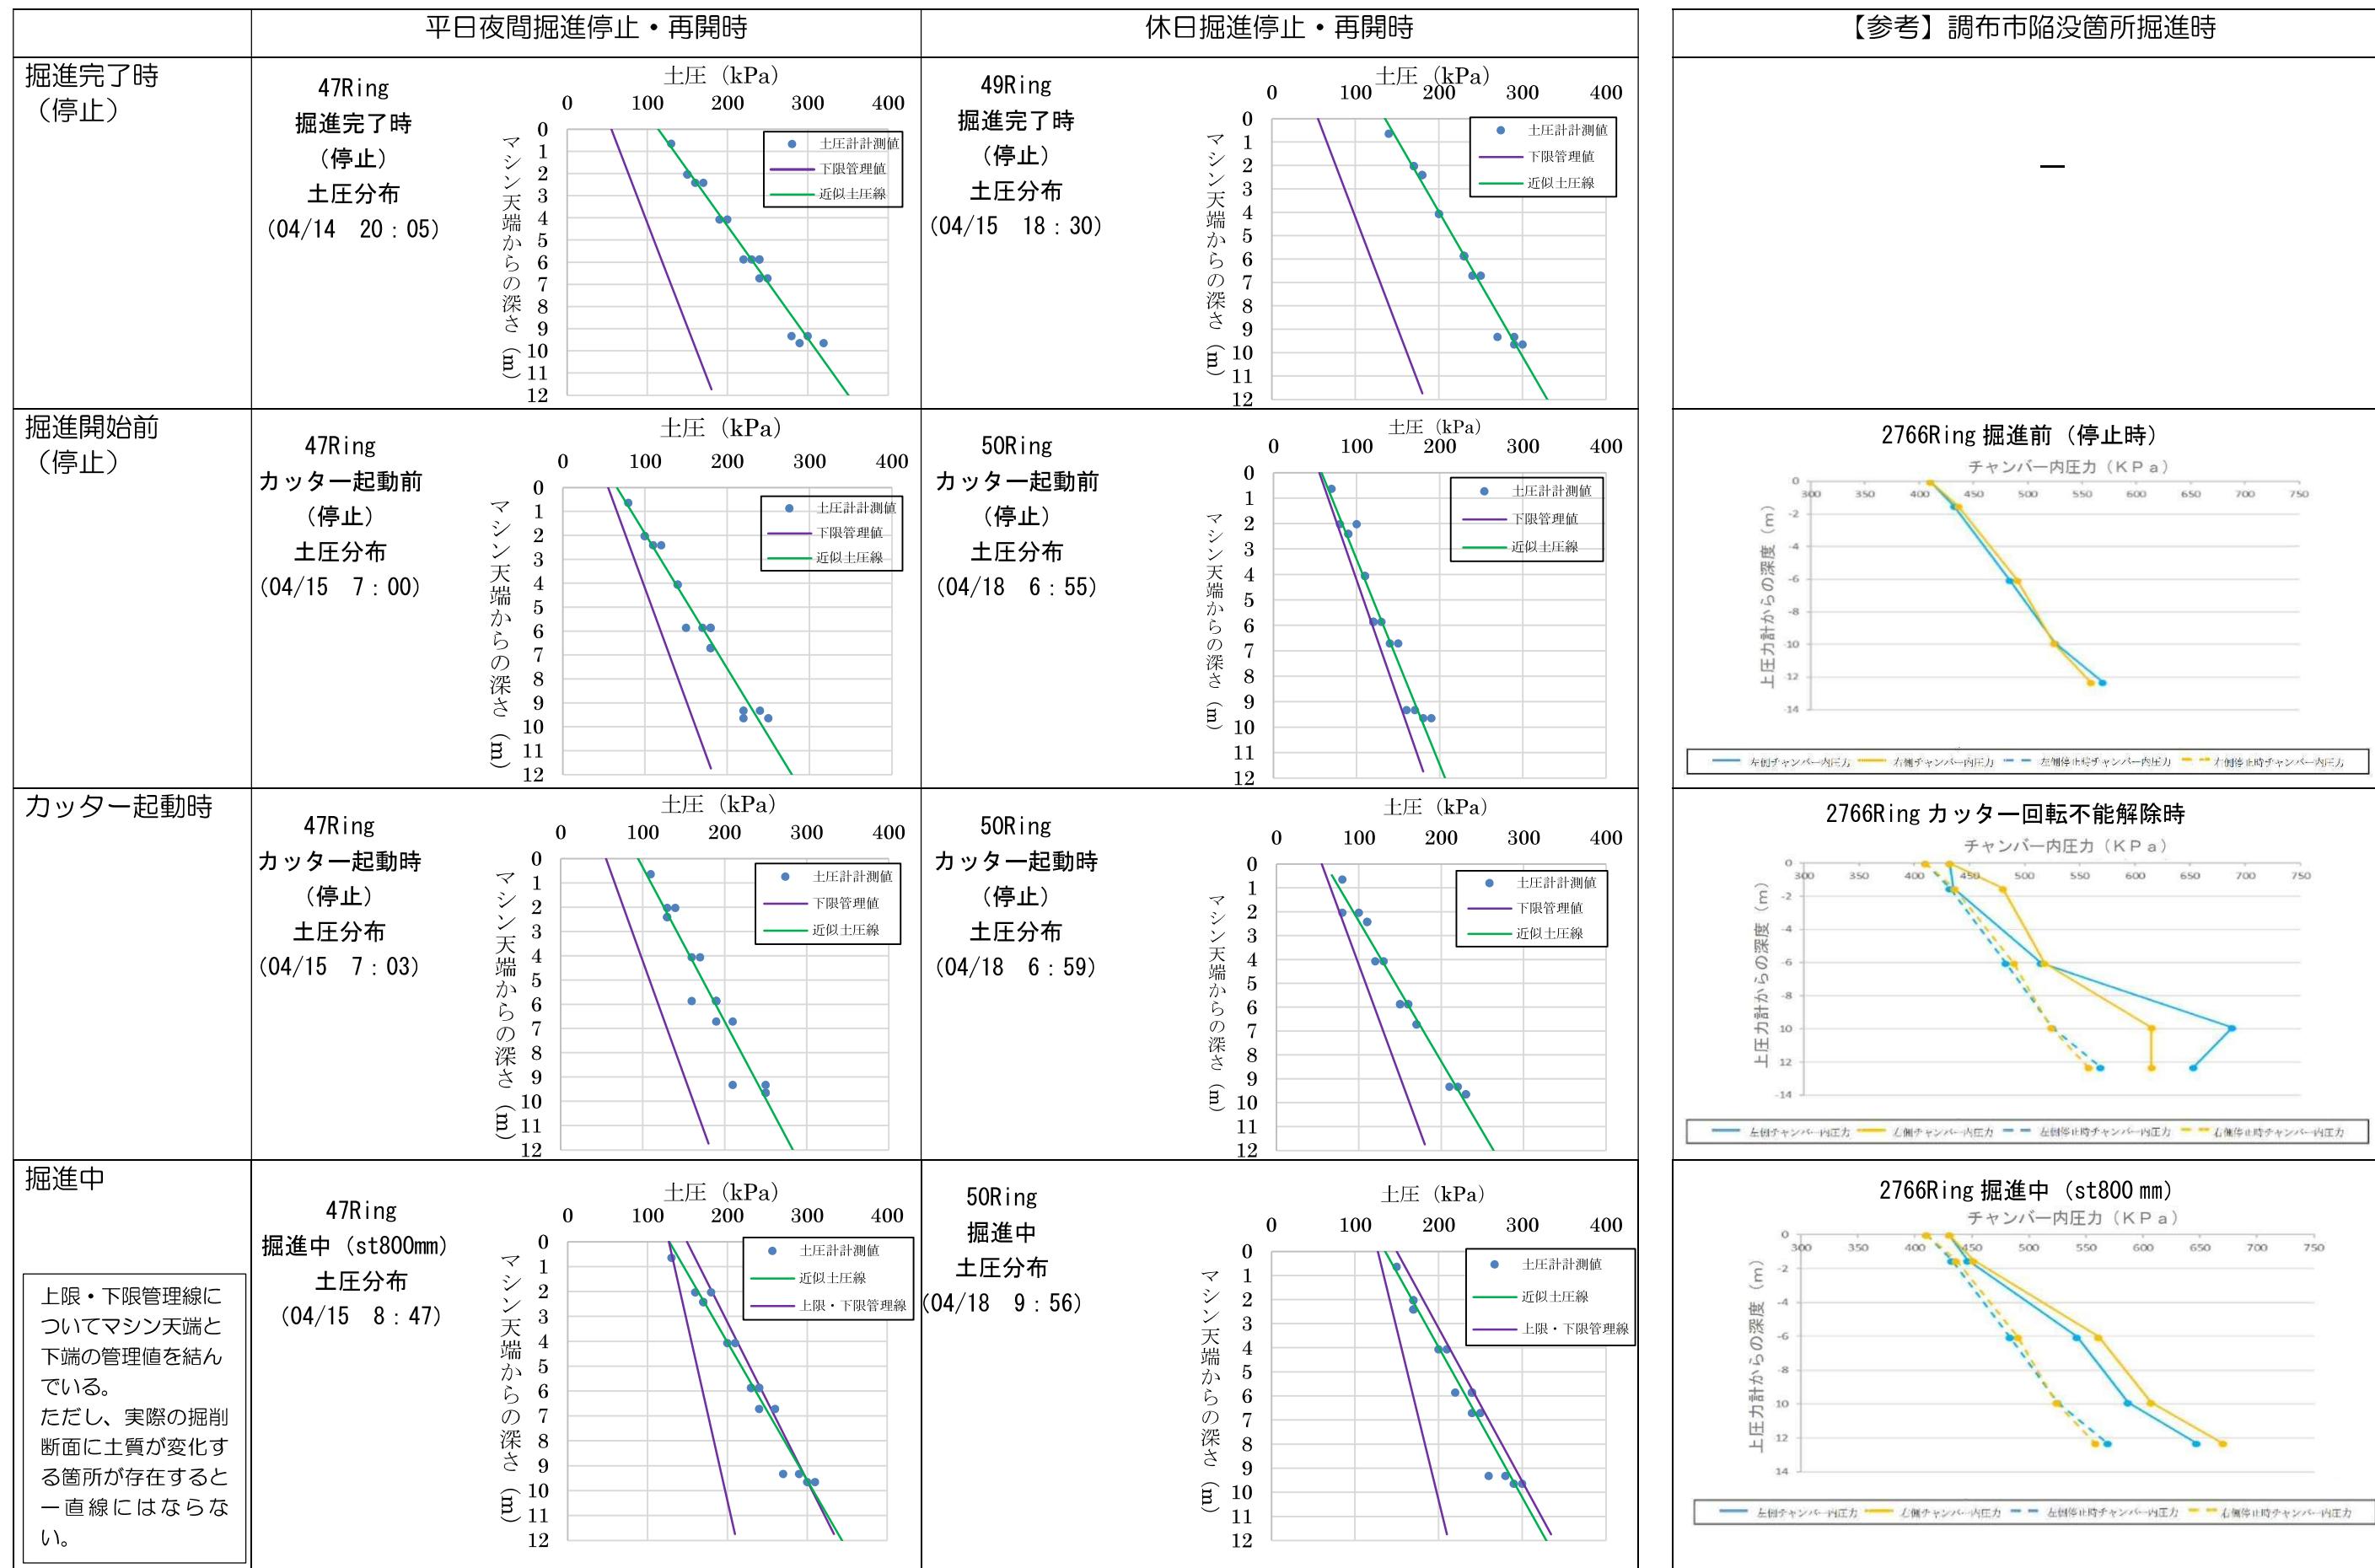
### ■A ランプ掘進停止中のリアルタイムの塑性流動性の確認状況

平日夜間・休日掘進停止から掘進再開までの間も施工データをリアルタイムで監視している。以下に平日夜間・休日掘進停止から掘進再開までのチャンバー内圧力勾配データの一例を示す。

圧力勾配の直線性が確認され、チャンバー内土砂の分離・沈降の兆候はなく、平日夜間・休日停止後の掘進再開時のカッターの起動も円滑に行われている。
