## 第25回 東京外環トンネル施工等検討委員会

再発防止対策及び地域の安全・安心を高める取り組みを踏まえた工事の状況等について  
<中央JCT北側A・Hランプシールドトンネル>

令和4年10月26日

国土交通省 関東地方整備局 東京外かく環状国道事務所  
東日本高速道路株式会社関東支社 東京外環工事事務所  
中日本高速道路株式会社東京支社 東京工事事務所

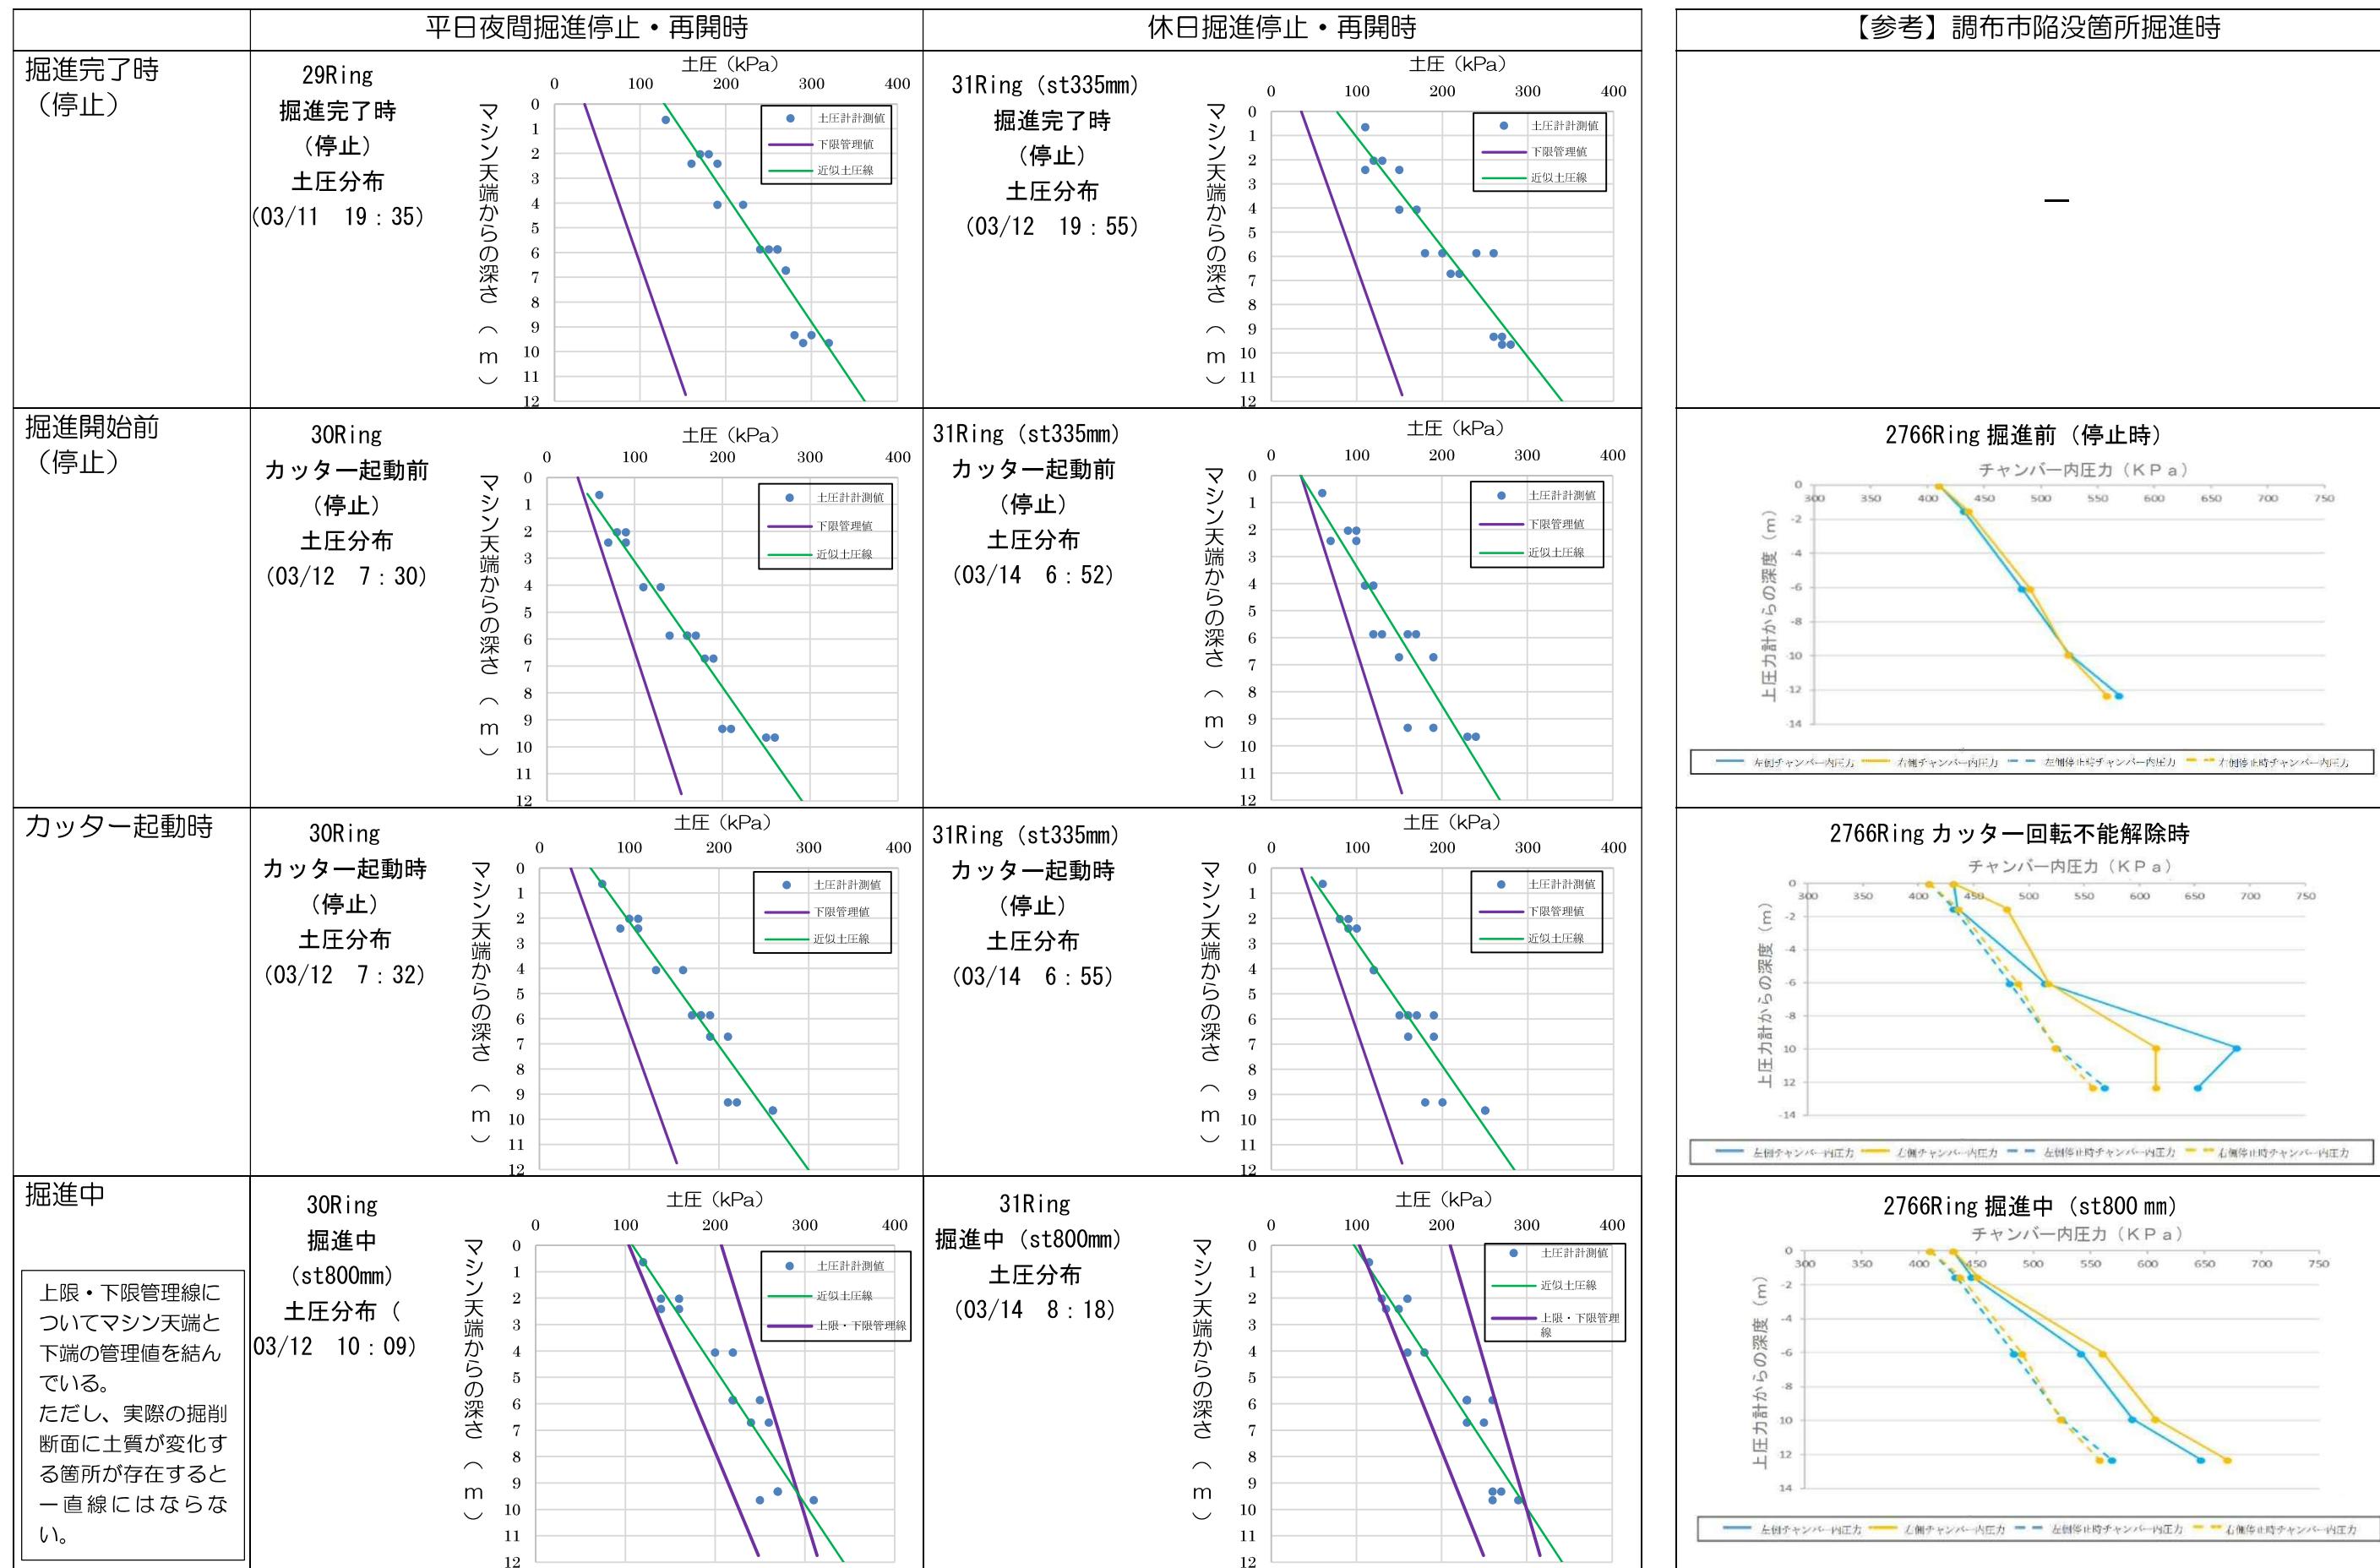
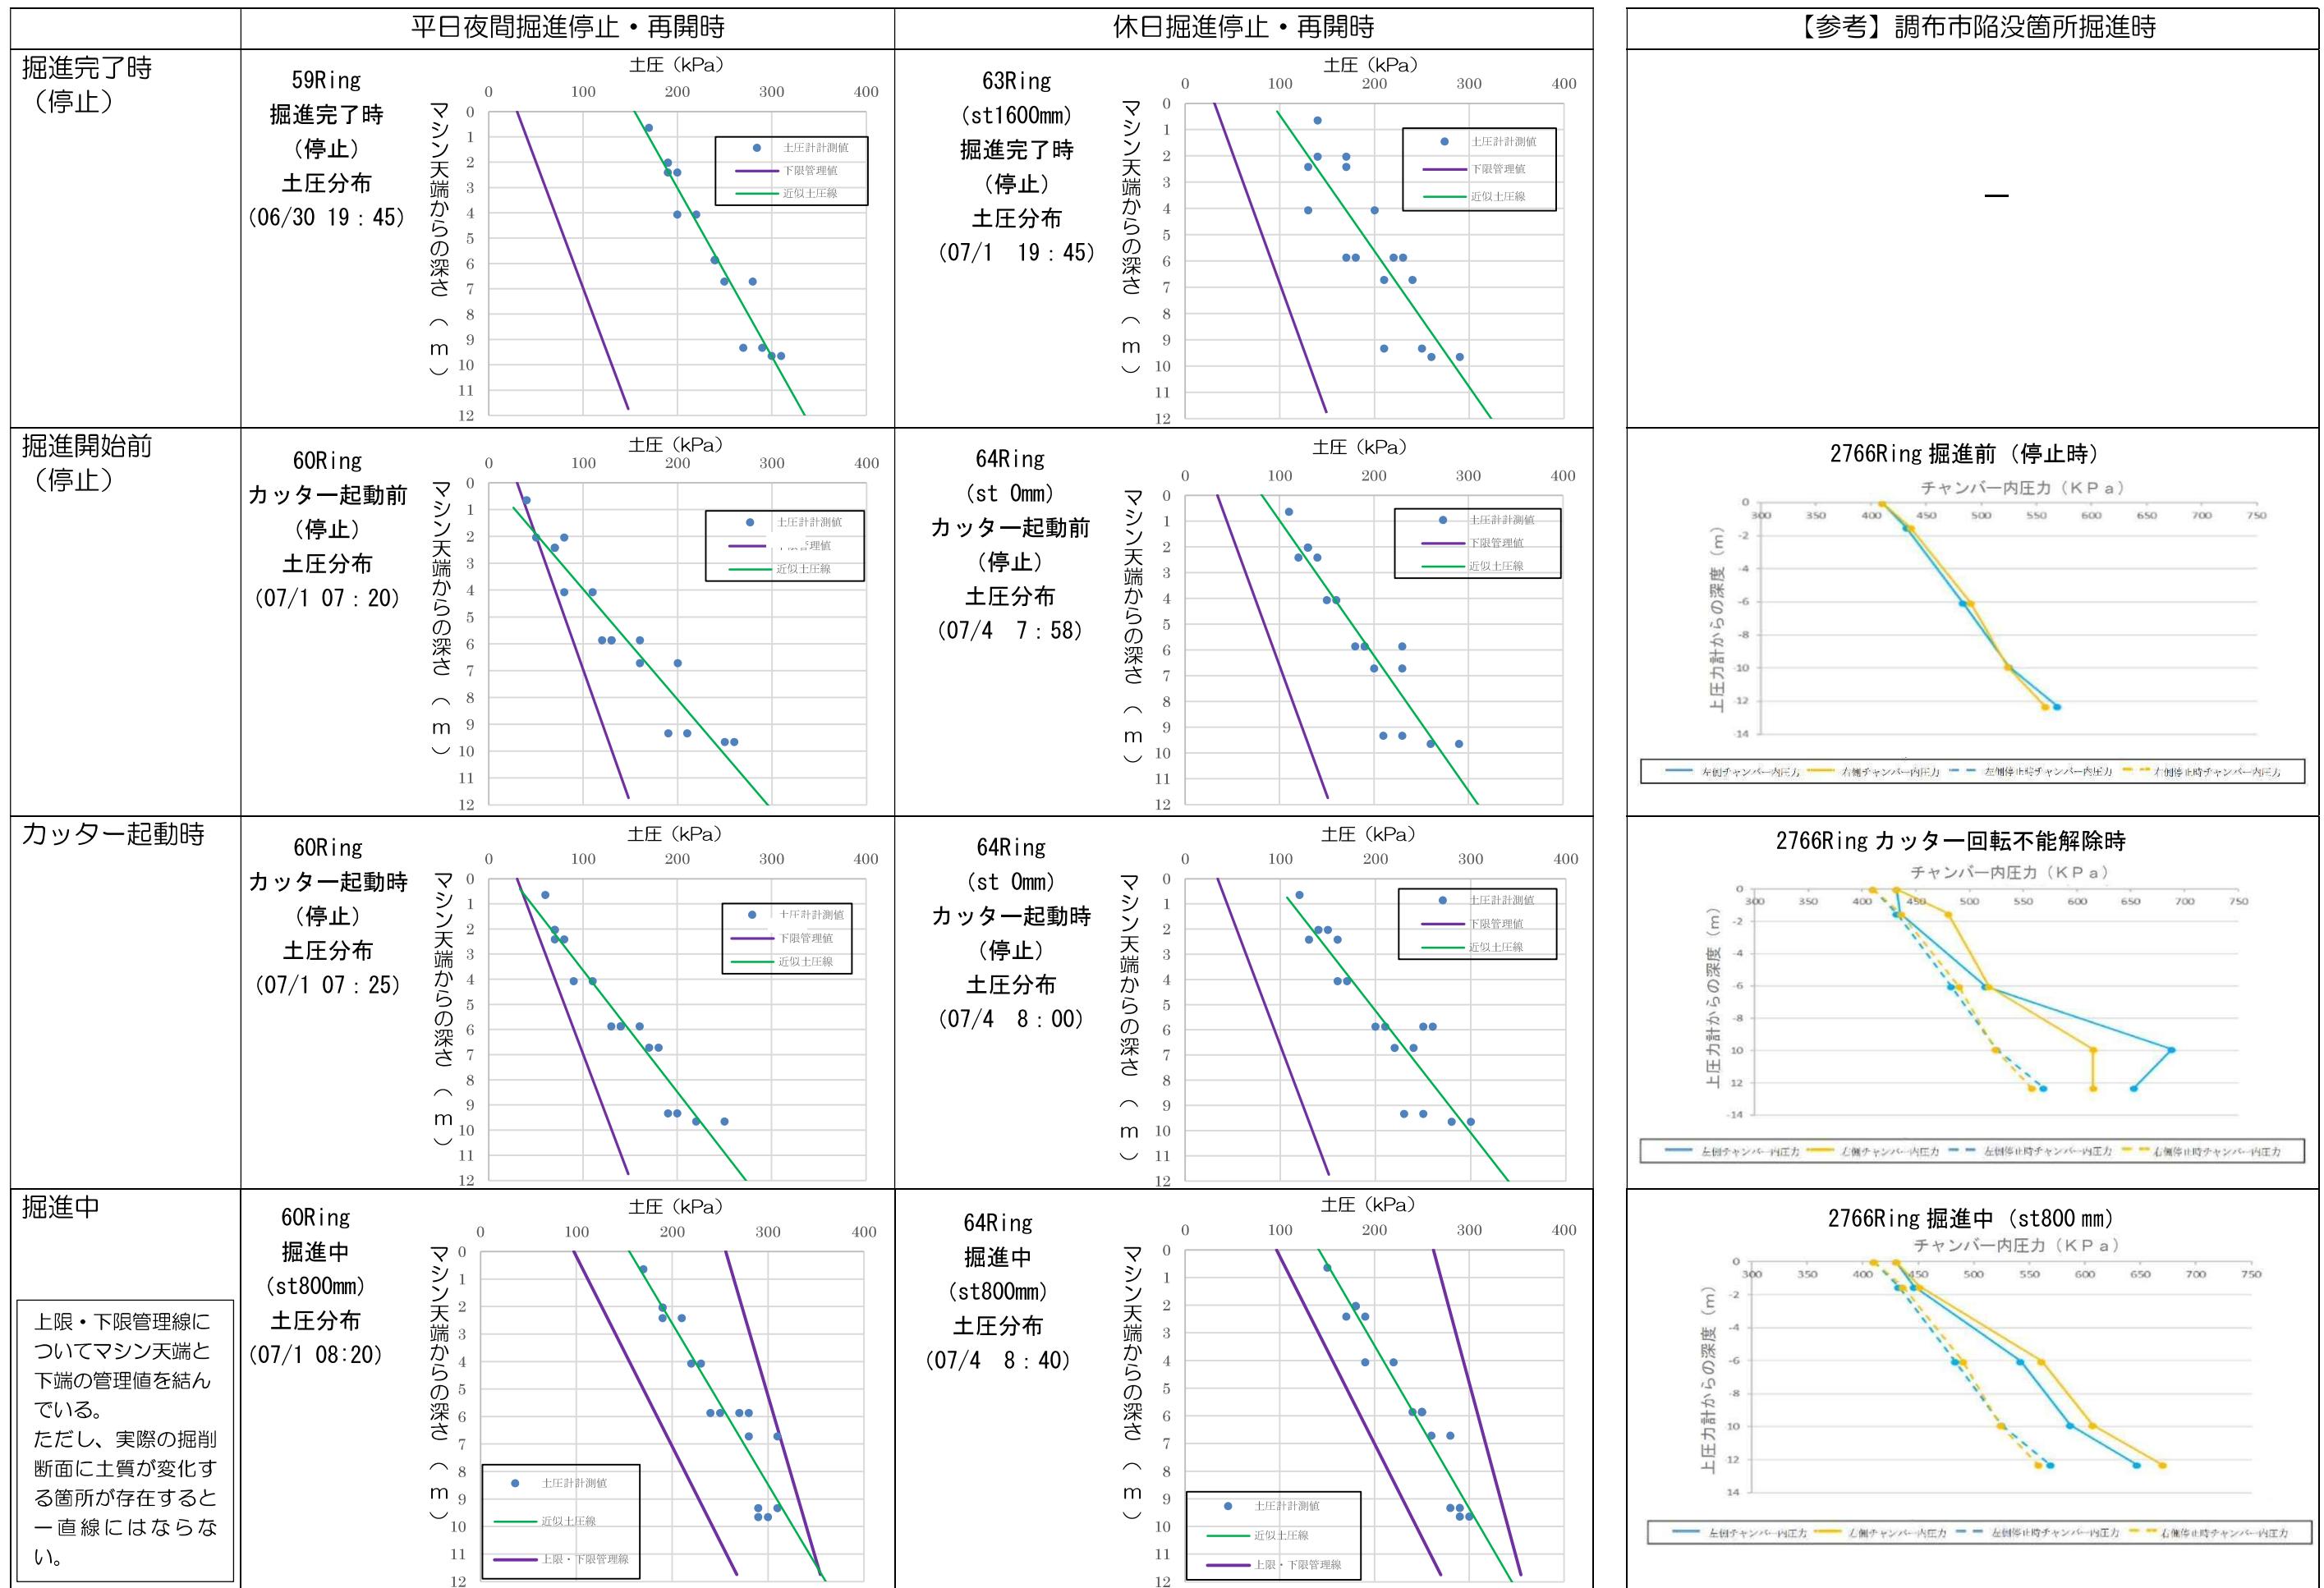
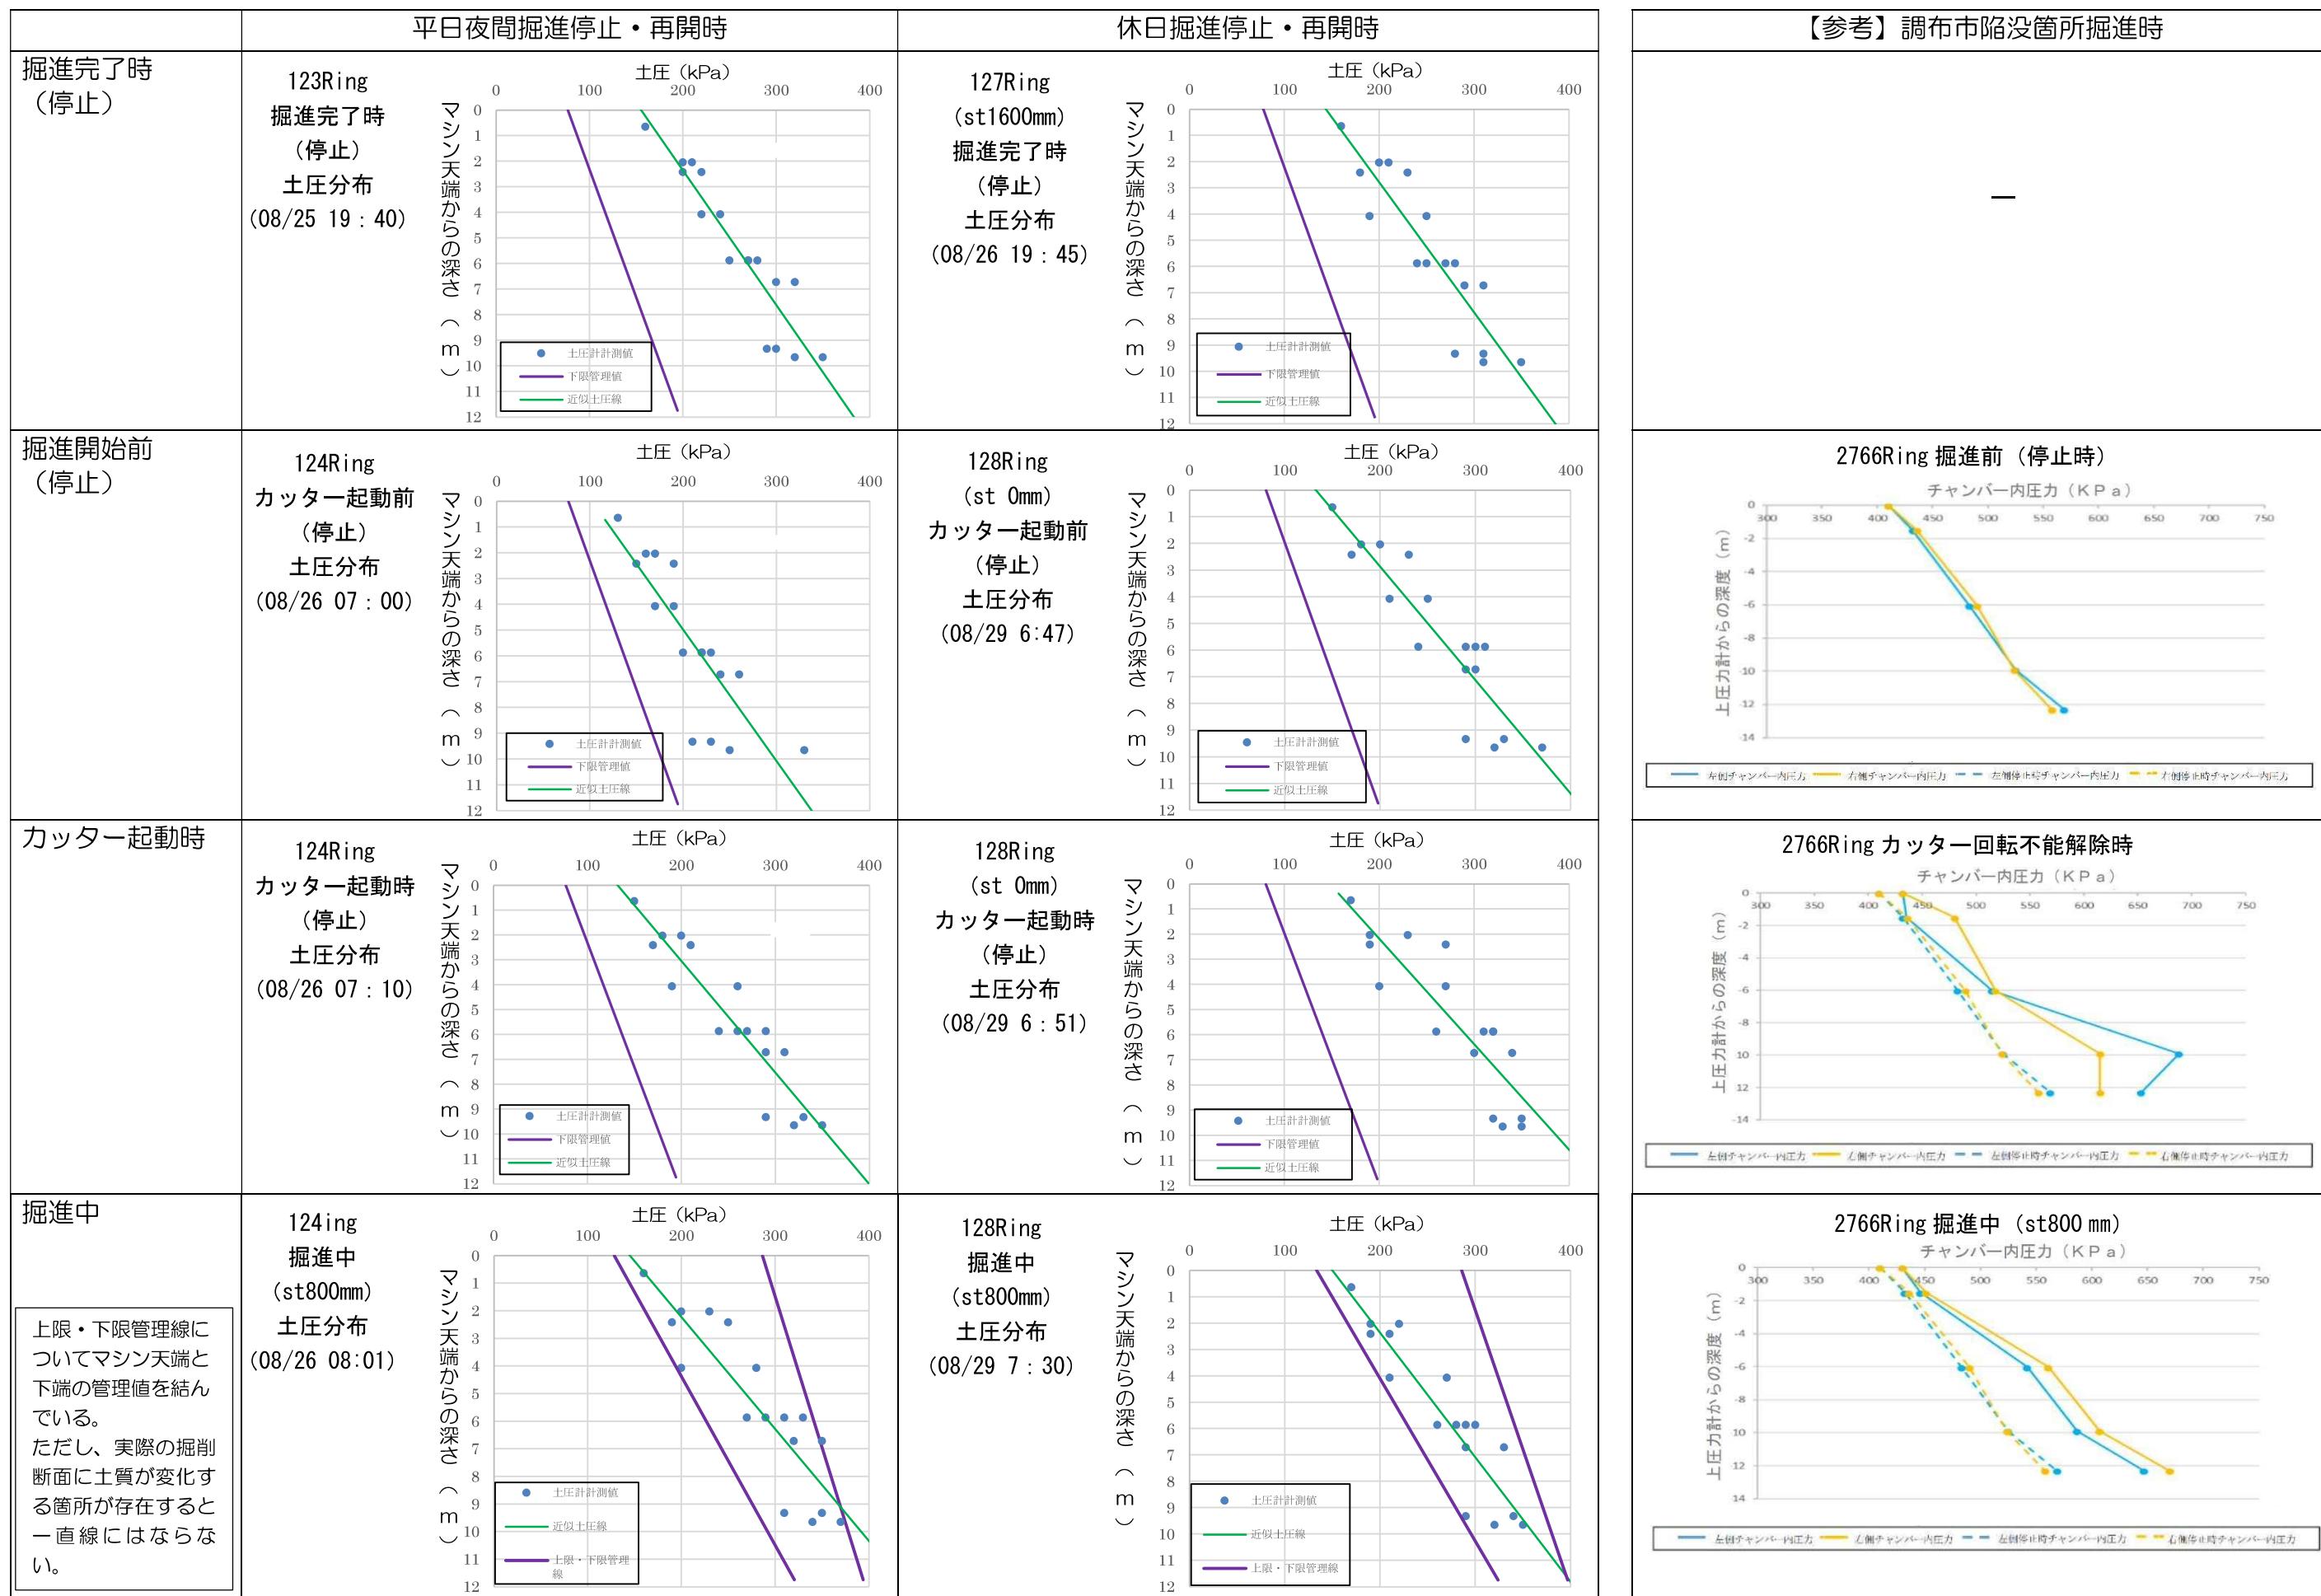
## ■H ランプ掘進停止中のリアルタイムの塑性流動性の確認状況

平日夜間・休日掘進停止から掘進再開までの間も施工データをリアルタイムで監視している。以下に平日夜間・休日掘進停止から掘進再開までのチャンバー内圧力勾配データの一例を示す。

圧力勾配の直線性が確認され、チャンバー内土砂の分離・沈降の兆候はなく、平日夜間・休日停止後の掘進再開時のカッターの起動も円滑に行われている。

上限・下限管理線についてマシン天端と下端の管理値を結んでいます。  
ただし、実際の掘削断面に土質が変化する箇所が存在すると一直線にはならない。

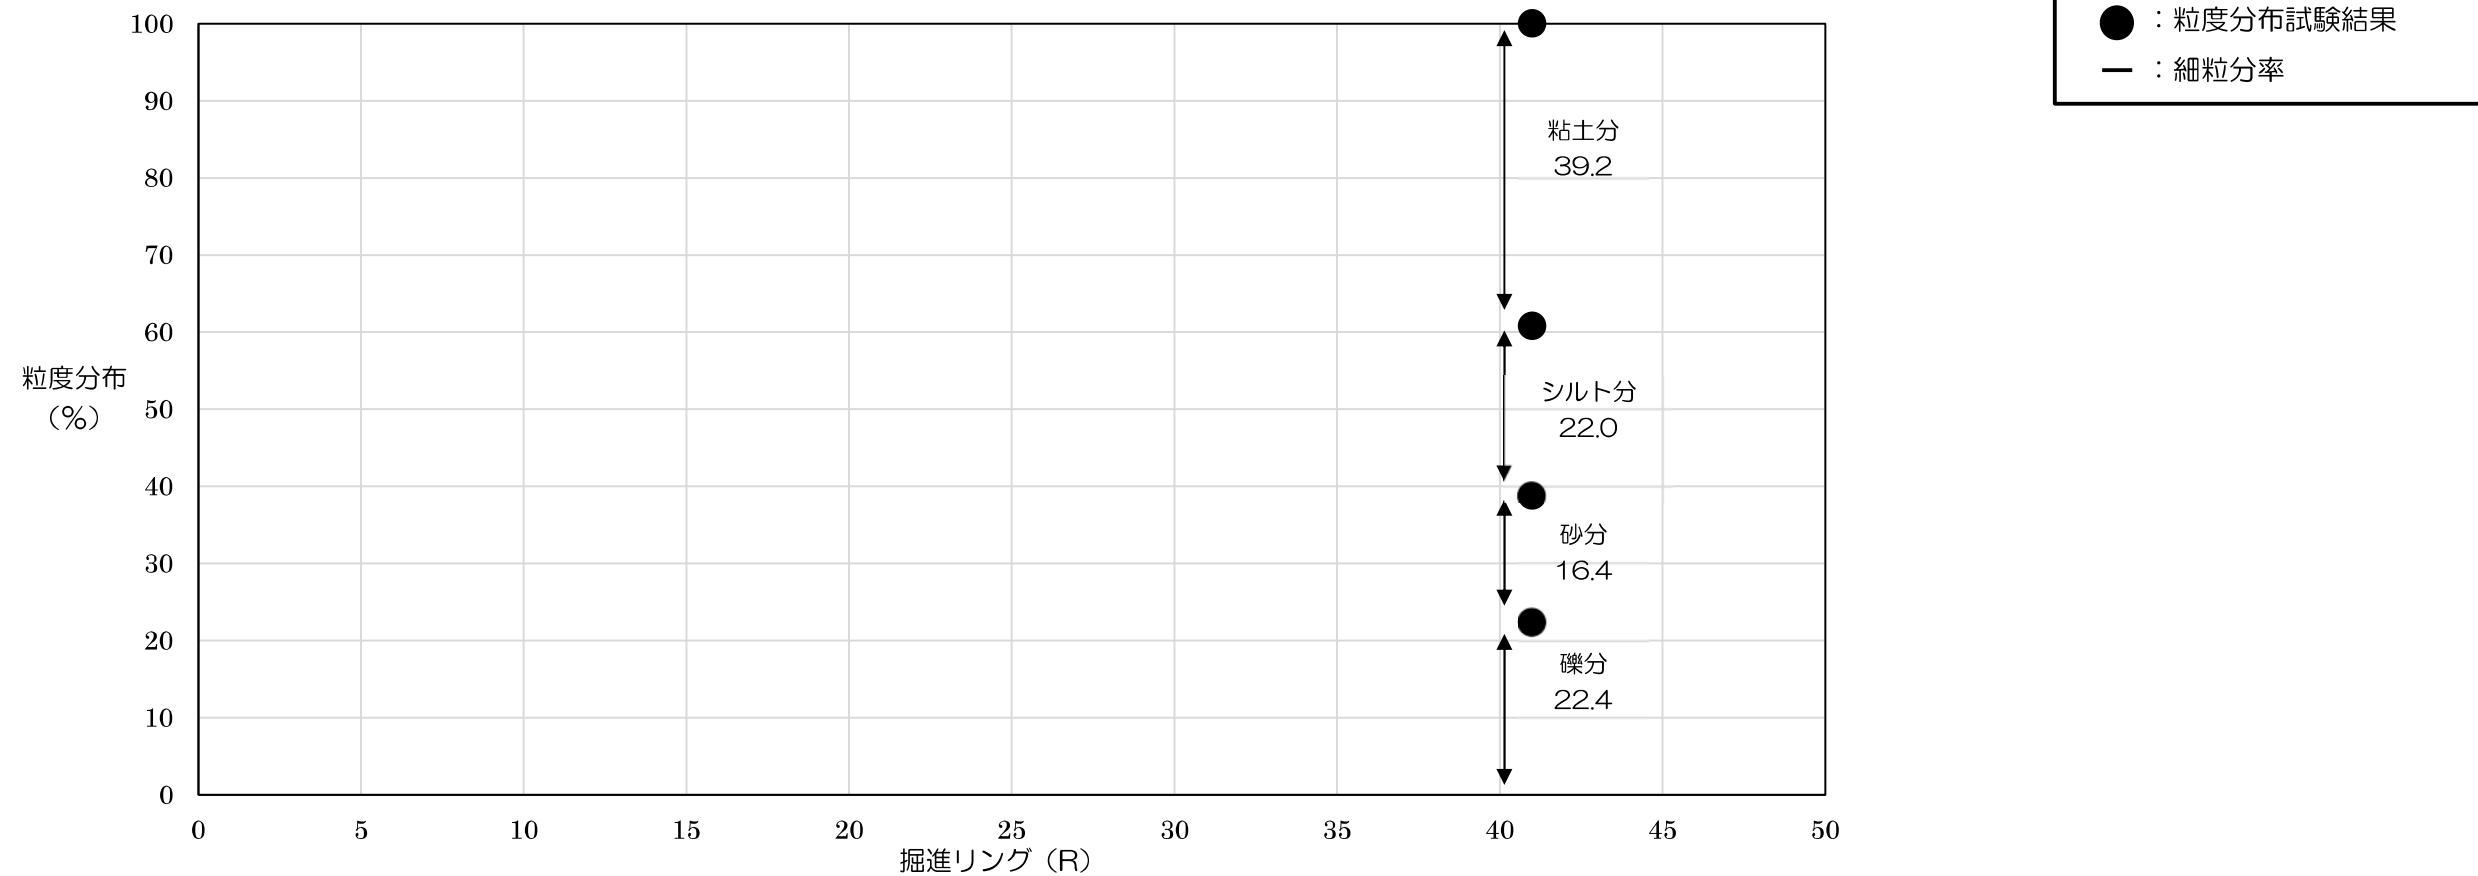
Aランプシールド

20リングに1回の頻度を基本として掘削土の粒度分布試験を実施し、細粒分や礫分の比率などを確認している。

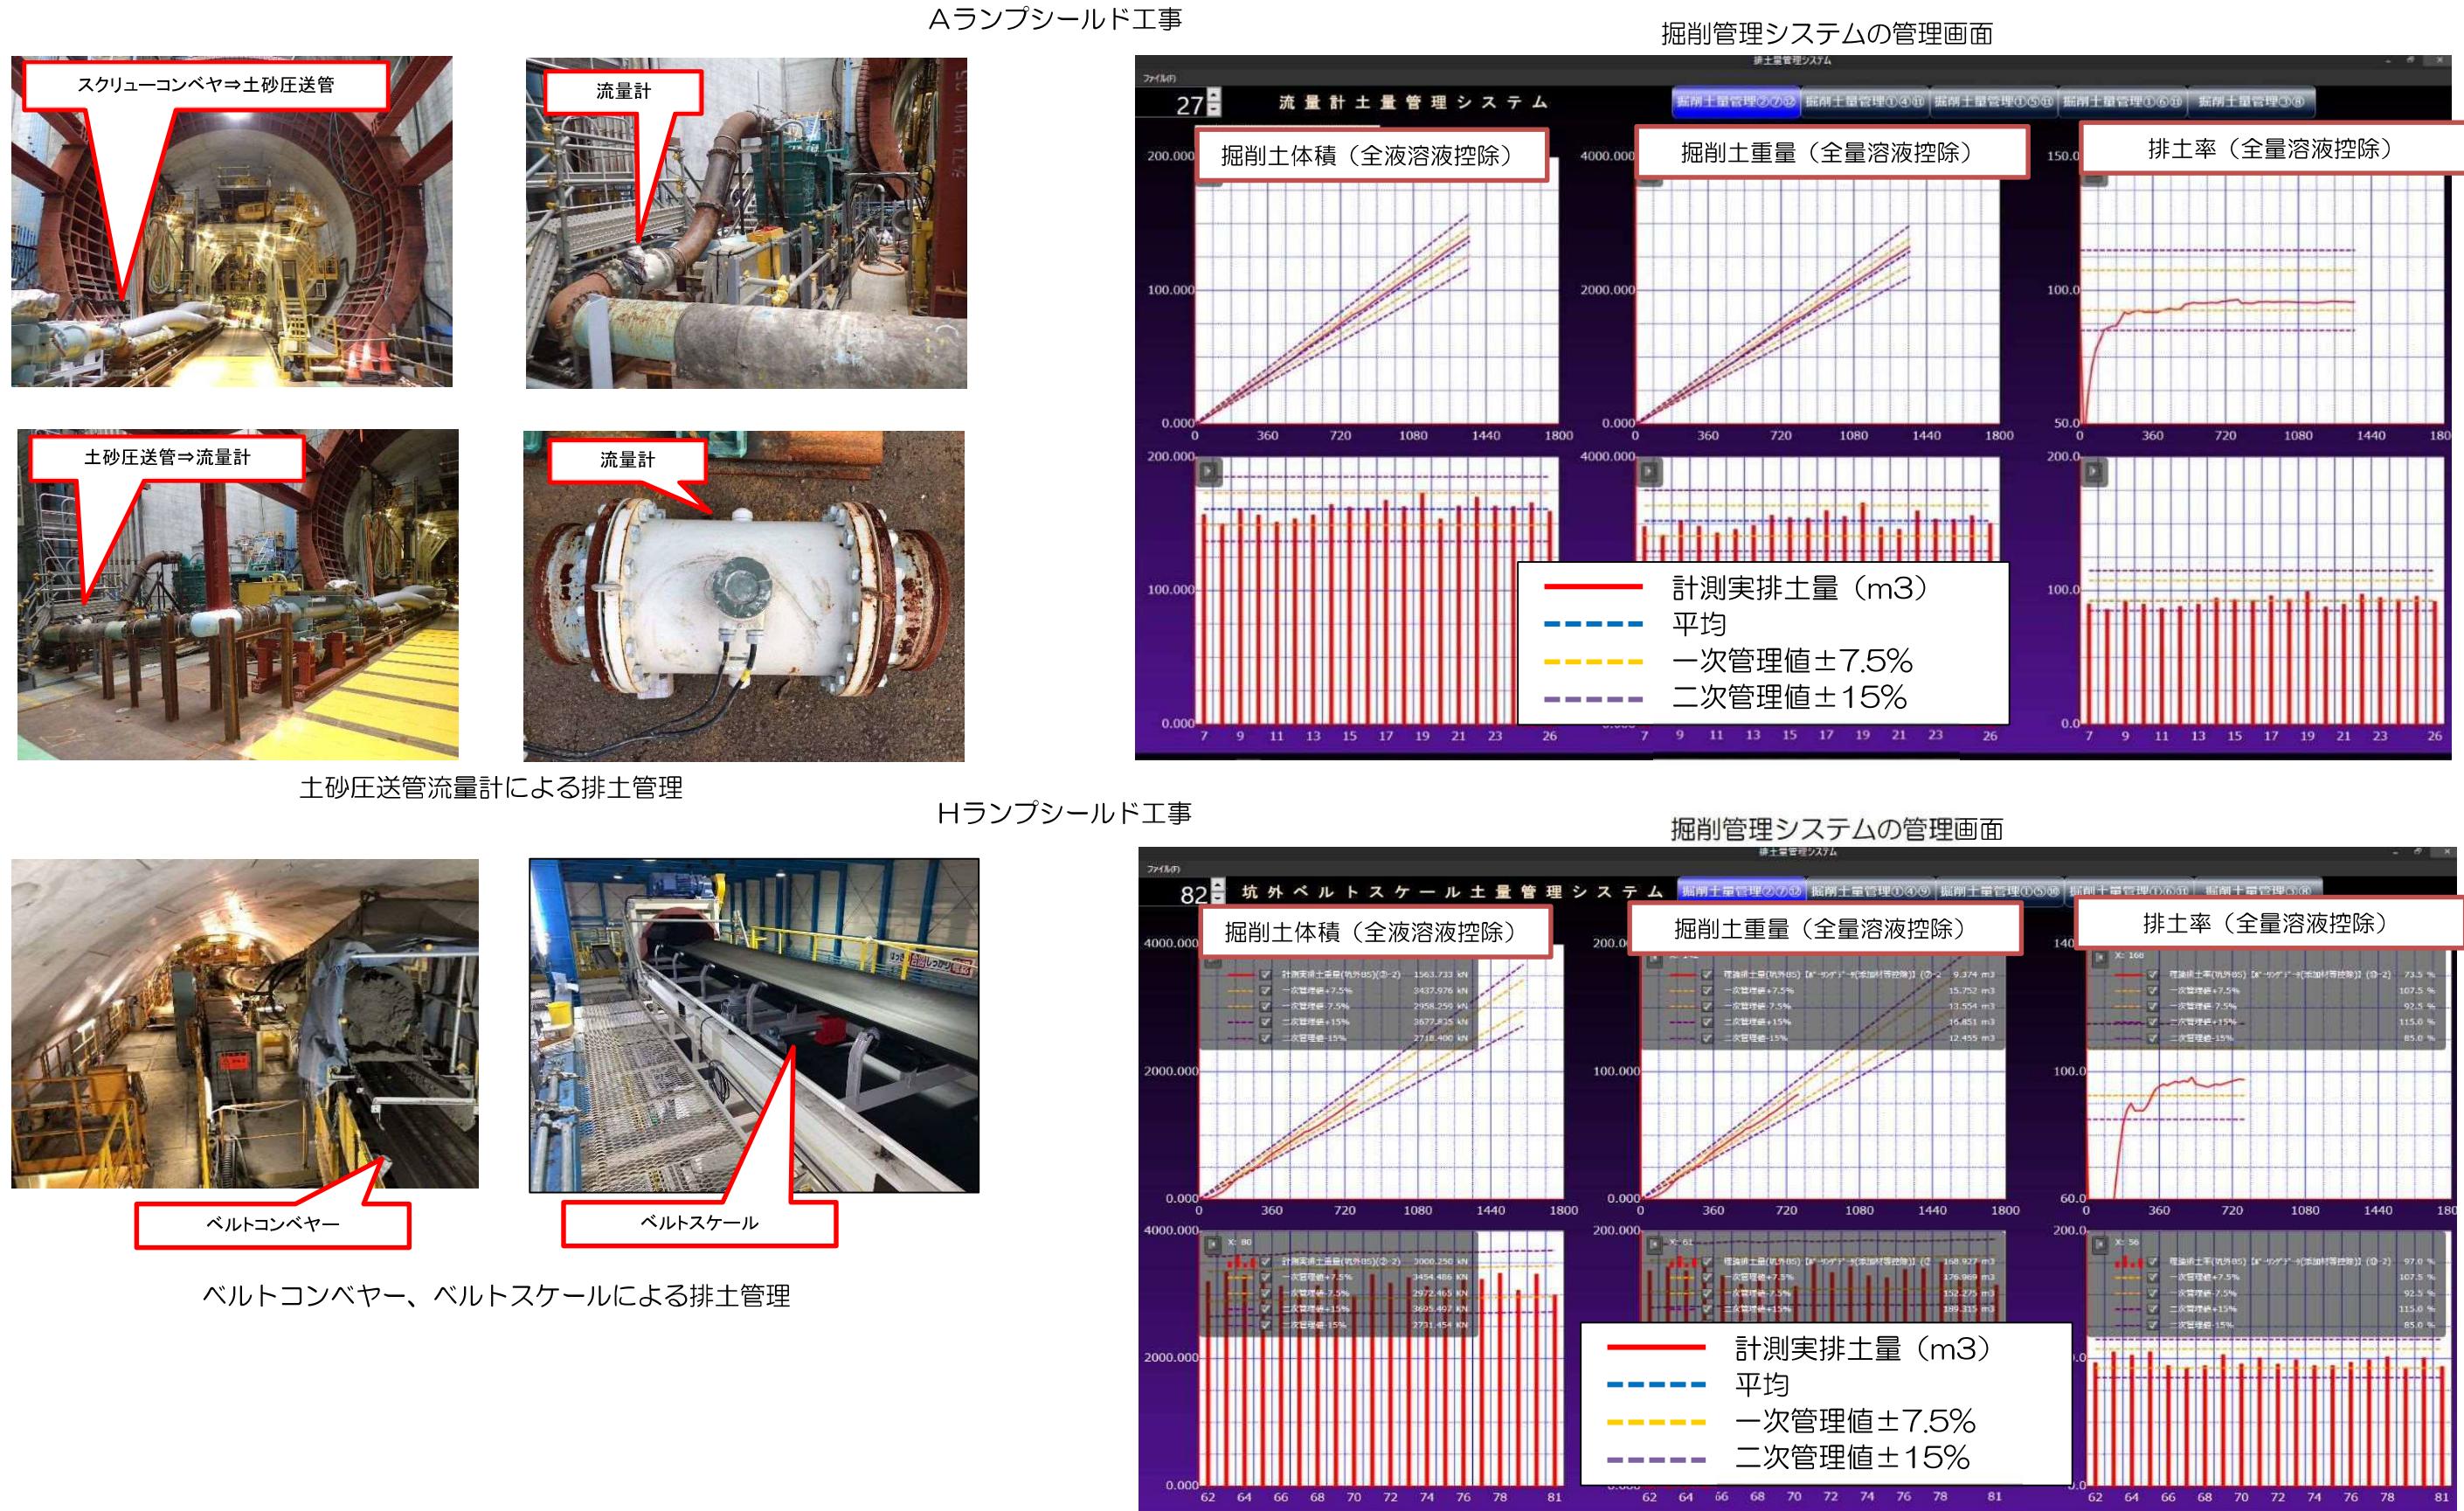
掘進管理フローに基づき、適切に排土量管理について行われていることを確認した。

Aランプシールド工事については、掘進作業の初期段階であり、後続設備（ベルトコンベヤーなど）がトンネル坑内に入るまでは未設置であるため、土砂圧送管での排土を行っている。また、圧送土砂の流動性の確保を目的とし鉱物系添加材を用いた掘進を行っている。そのため、土砂圧送管に取り付けられている流量計により排土体積を把握することにより、排土管理を行っている。

Hランプシールド工事については、掘進作業の初期段階が完了、後続設備のベルトコンベヤーを設置し排土を行っている。そのため、ベルトスケールで計測した排土重量から単位体積重量を用いて算出した掘削土体積を把握することにより、排土管理を行っている。

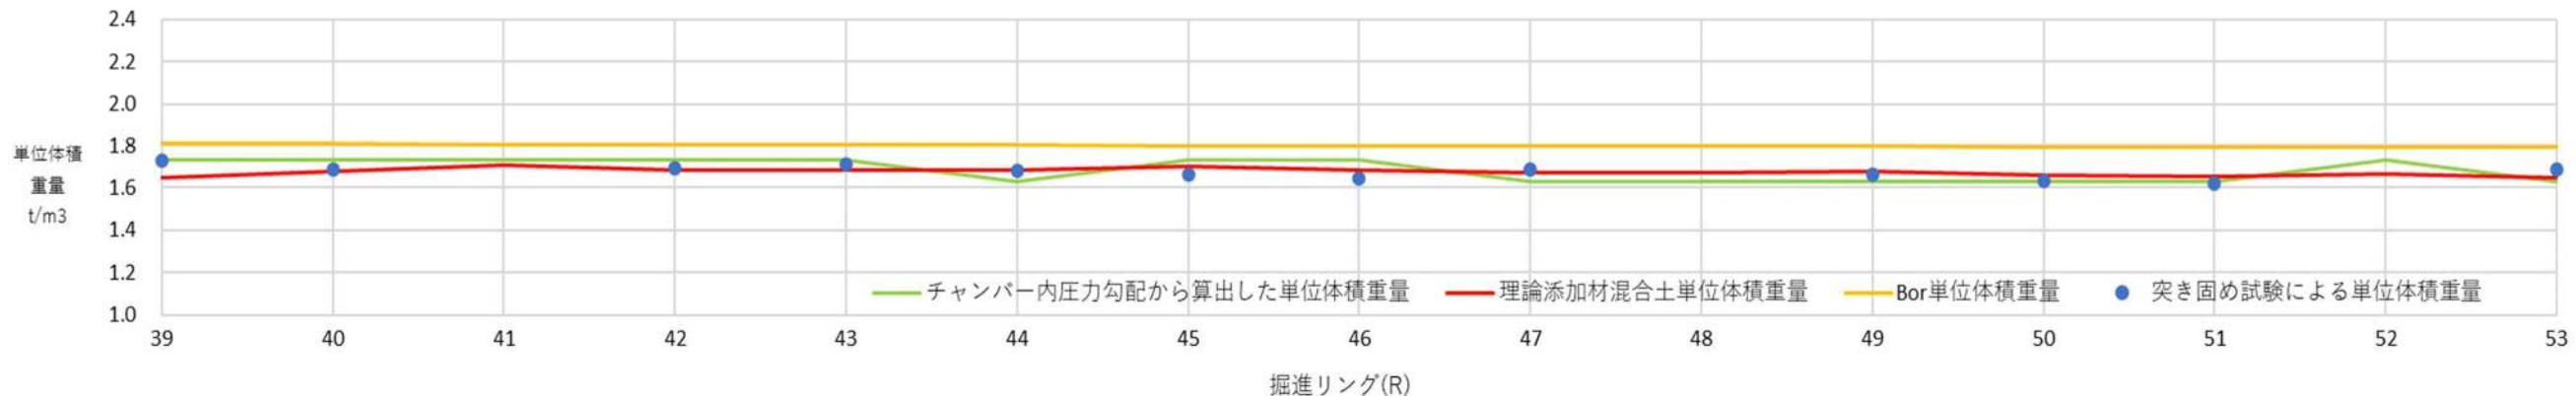
#### 単位体積重量

- ・チャンバー内圧力勾配から算出した単位体積重量が他の試験結果等による単位体積重量と同様の傾向を示していることを確認した。

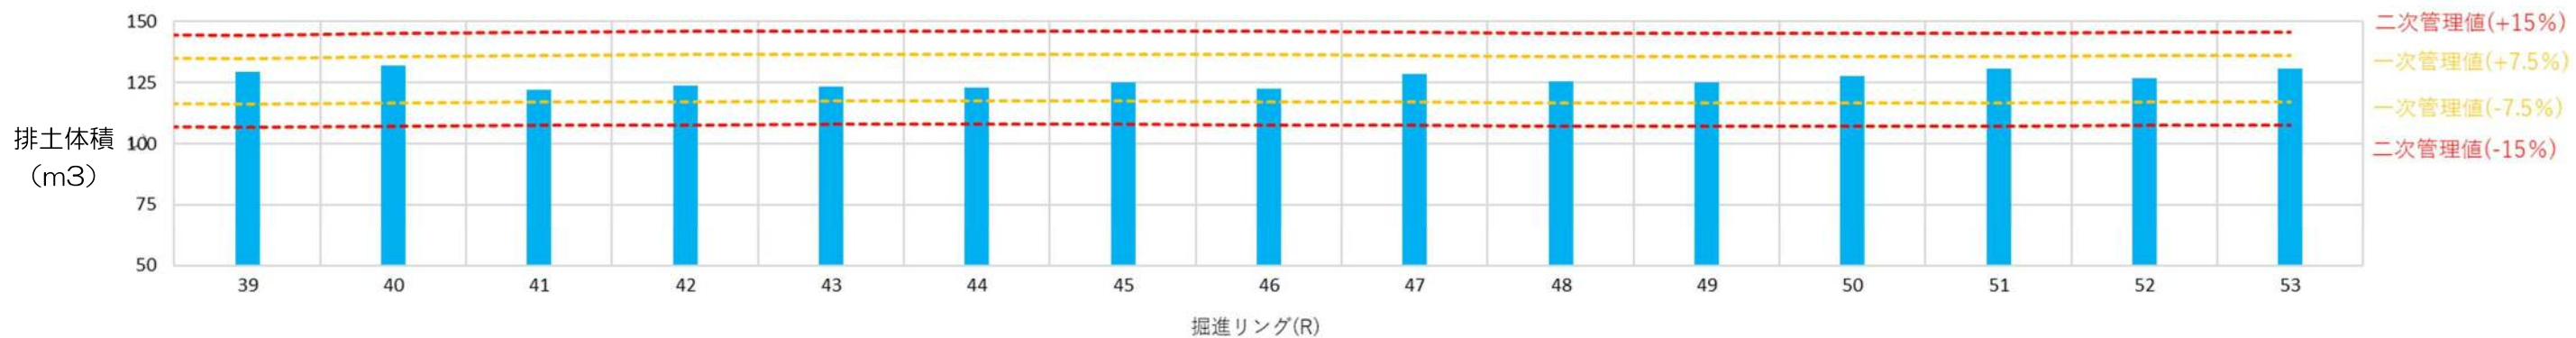
#### 排土体積（添加材控除なし）

- ・一次管理値の範囲で収まっていることを確認した。

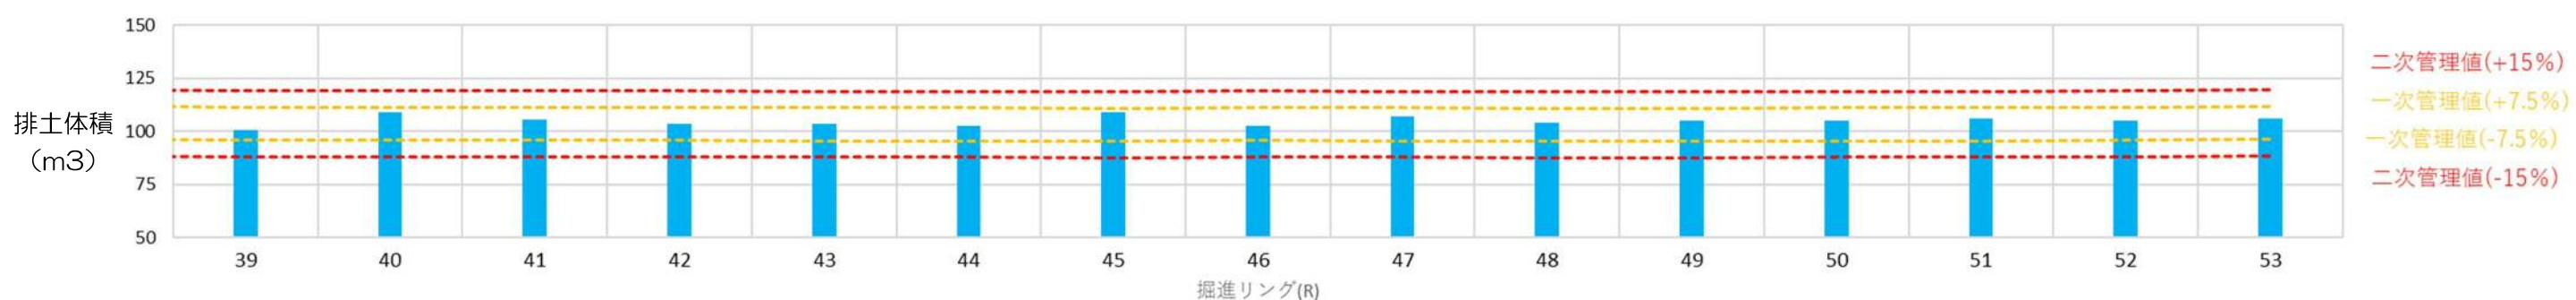
#### 排土体積（添加材全回収 溶液控除）

- ・一次管理値の範囲で収まっていることを確認した。

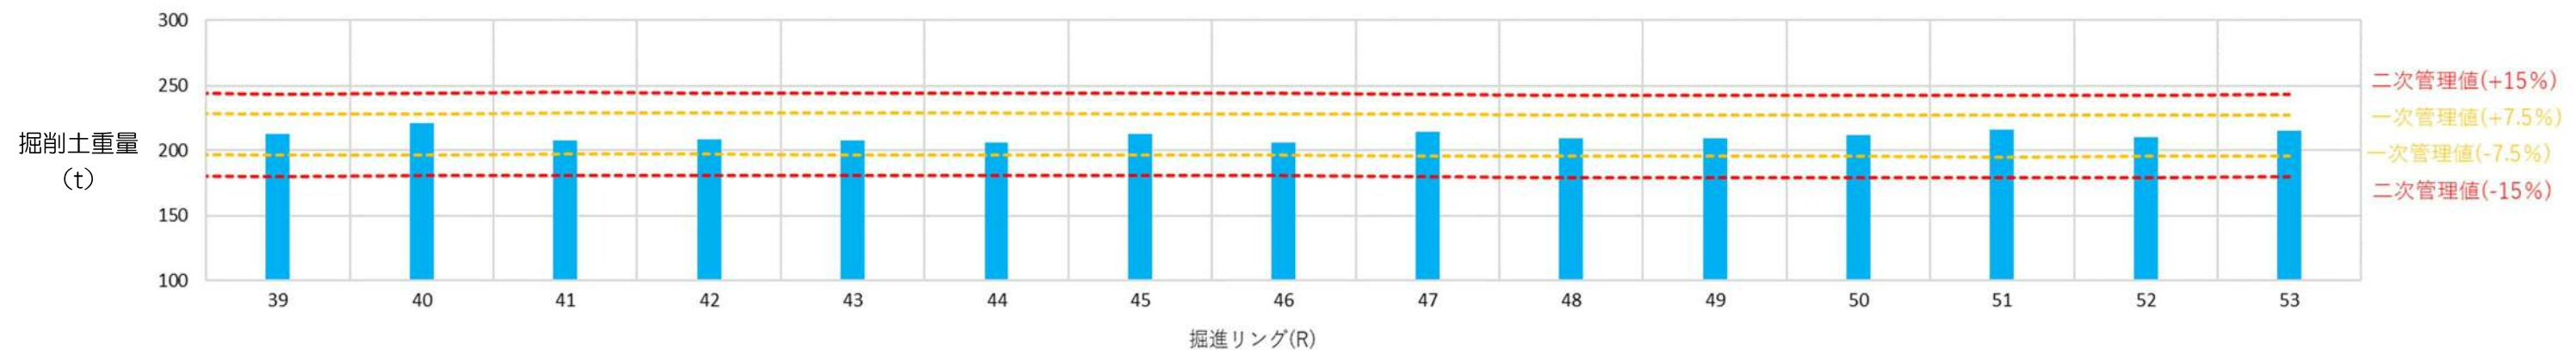
#### 掘削土重量（添加材控除なし）

- ・一次管理値の範囲で収まっていることを確認した。

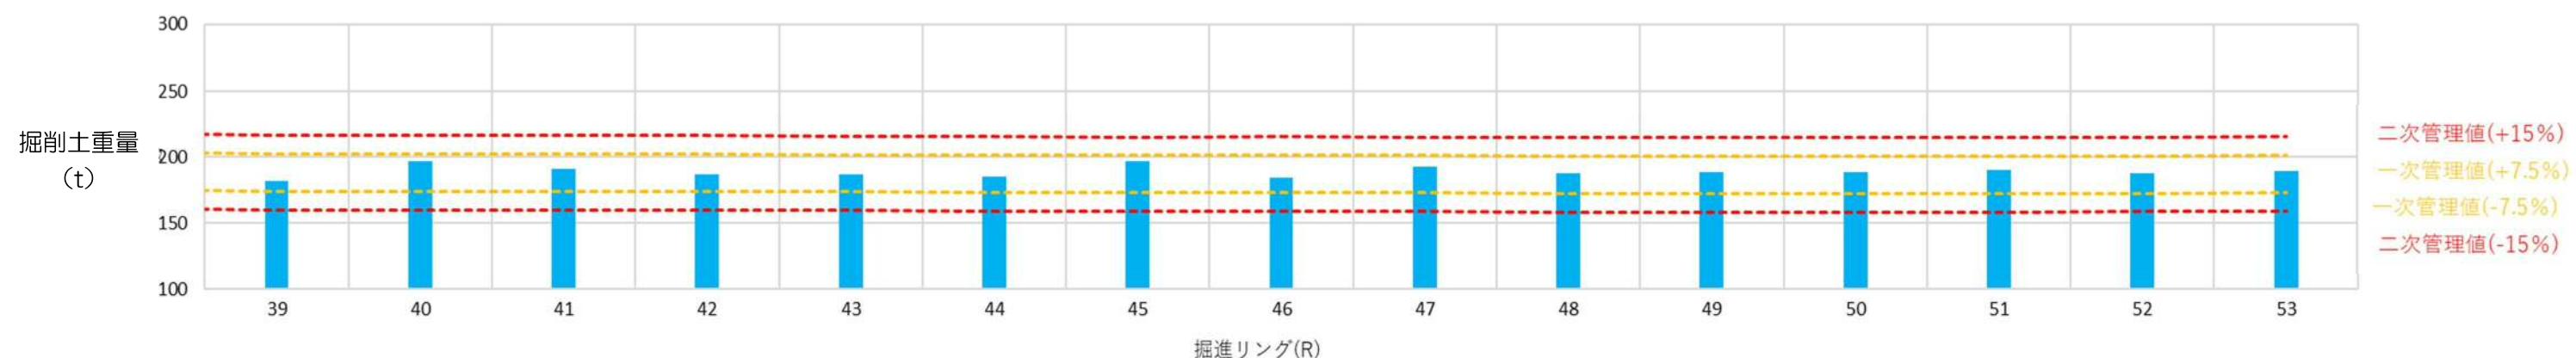
#### 掘削土重量（添加材全回収 溶液控除）

- ・一次管理値の範囲で収まっていることを確認した。
