## 第25回 東京外環トンネル施工等検討委員会

再発防止対策及び地域の安全・安心を高める取り組みを踏まえた工事の状況等について  
<中央JCT北側A・Hランプシールドトンネル>

令和4年10月26日

国土交通省 関東地方整備局 東京外かく環状国道事務所  
東日本高速道路株式会社関東支社 東京外環工事事務所  
中日本高速道路株式会社東京支社 東京工事事務所

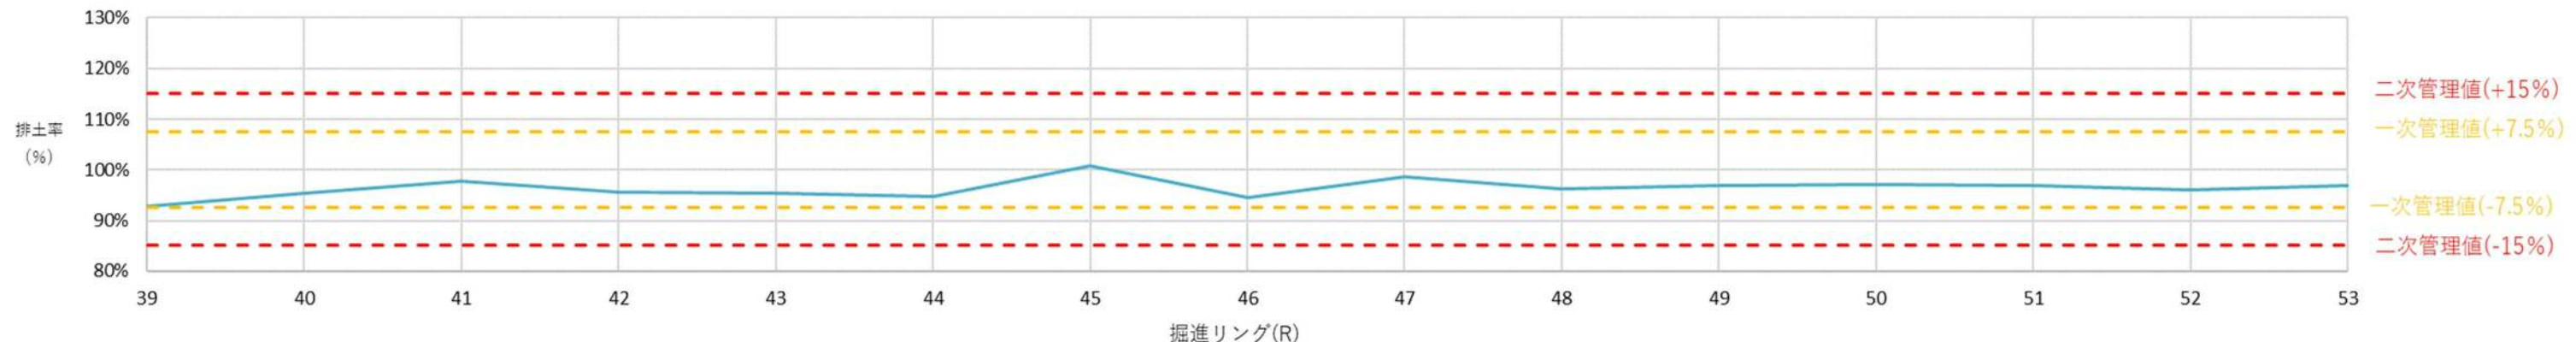
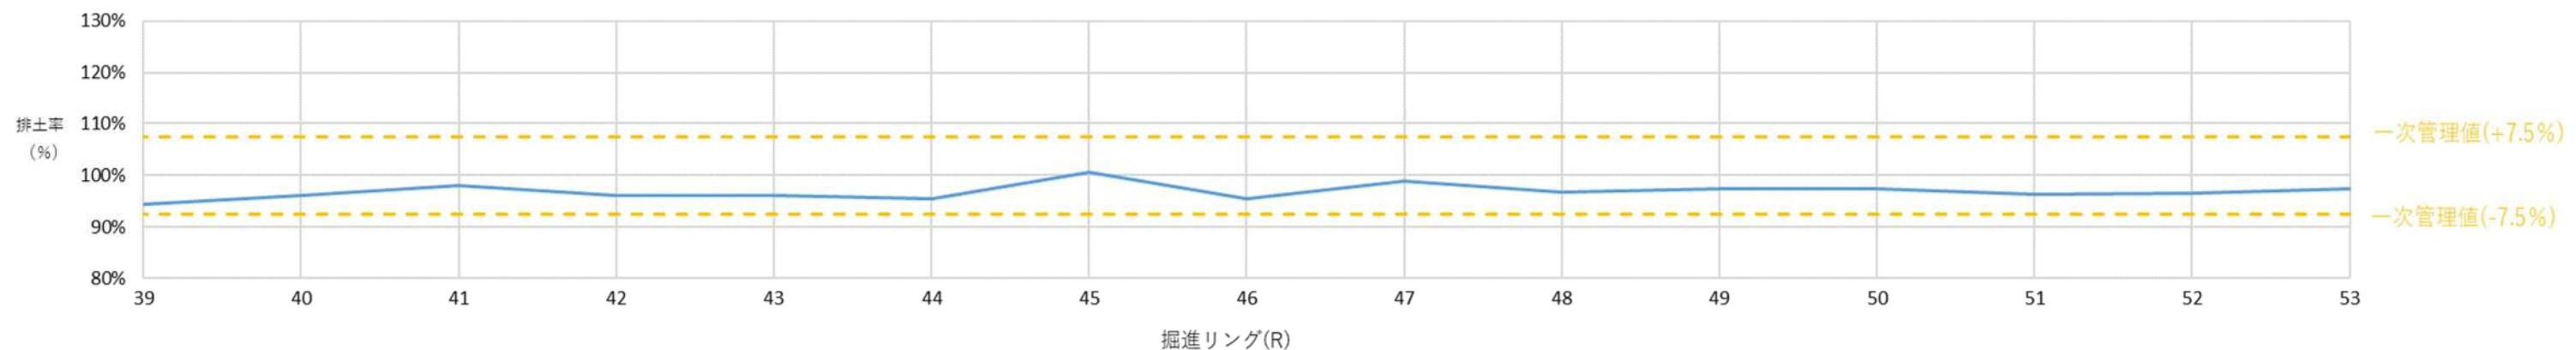
排土率（添加材全回収 溶液控除）

排土率（浸透量考慮 溶液控除）

一次管理値範囲内に収まっていることを確認した。

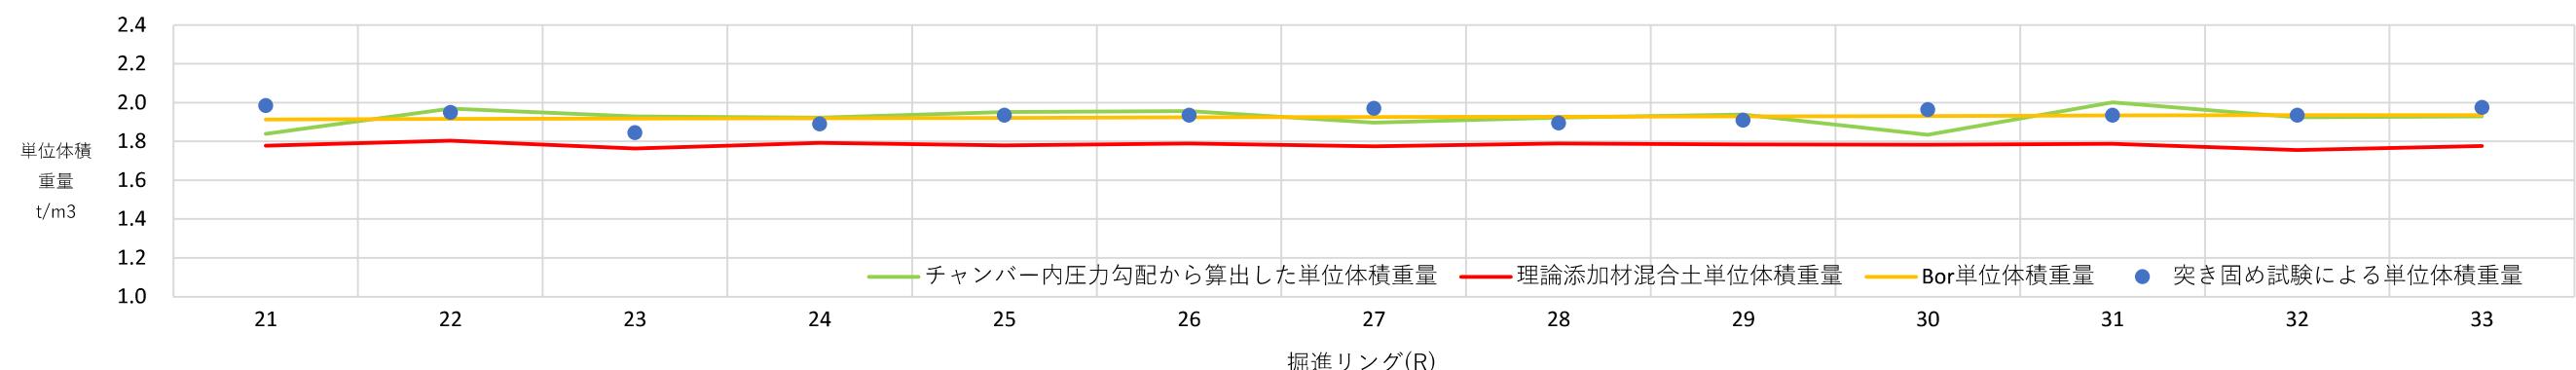
#### 単位体積重量

- ・チャンバー内圧力勾配から算出した単位体積重量が他の試験結果等による単位体積重量と同様の傾向を示していることを確認した。

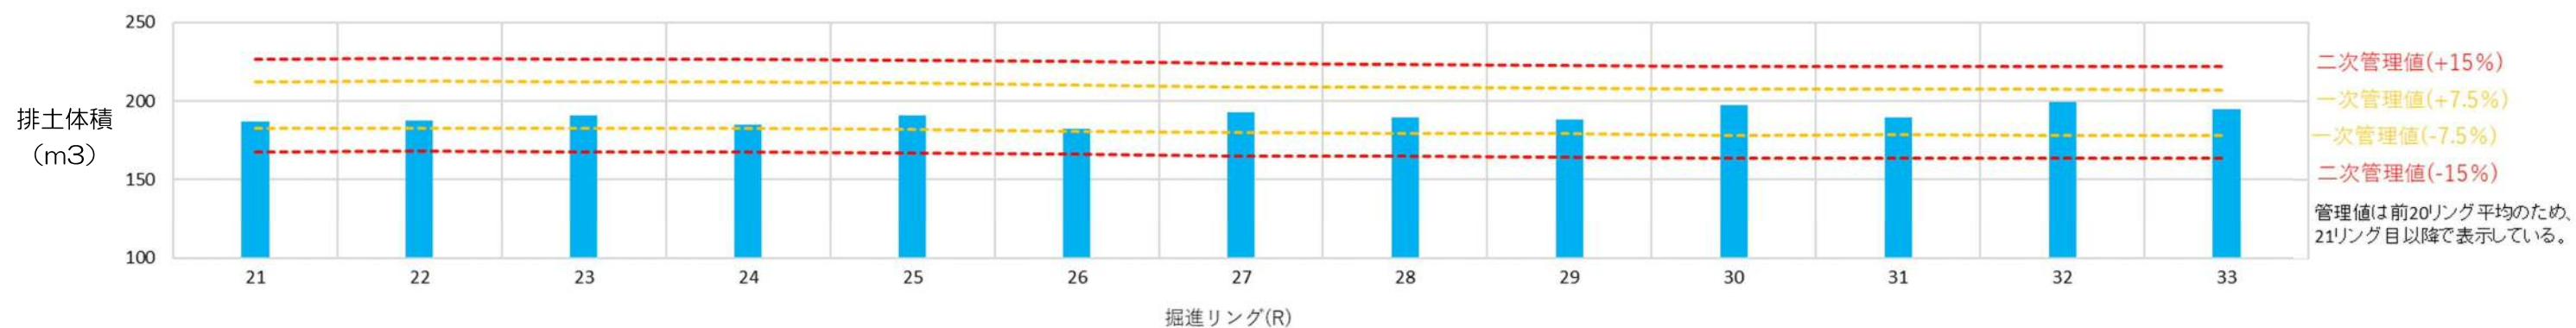
#### 排土体積（添加材控除なし）

- ・一次管理値の範囲で収まっていることを確認した。

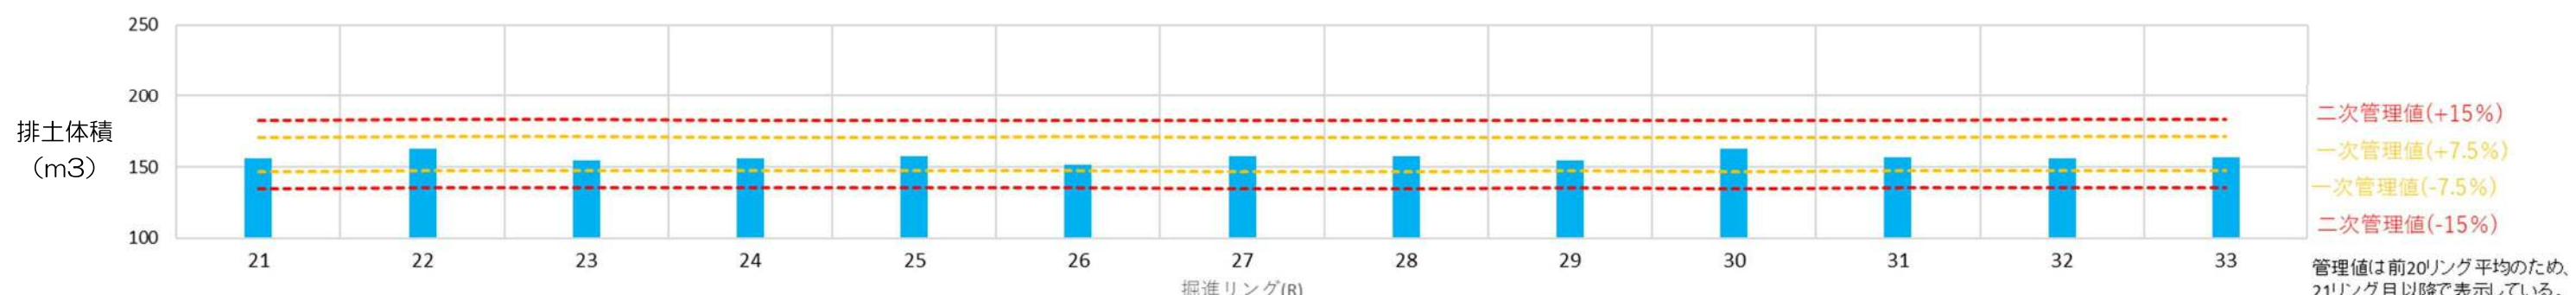
#### 排土体積（添加材全回収 溶液控除）

- ・一次管理値の範囲で収まっていることを確認した。

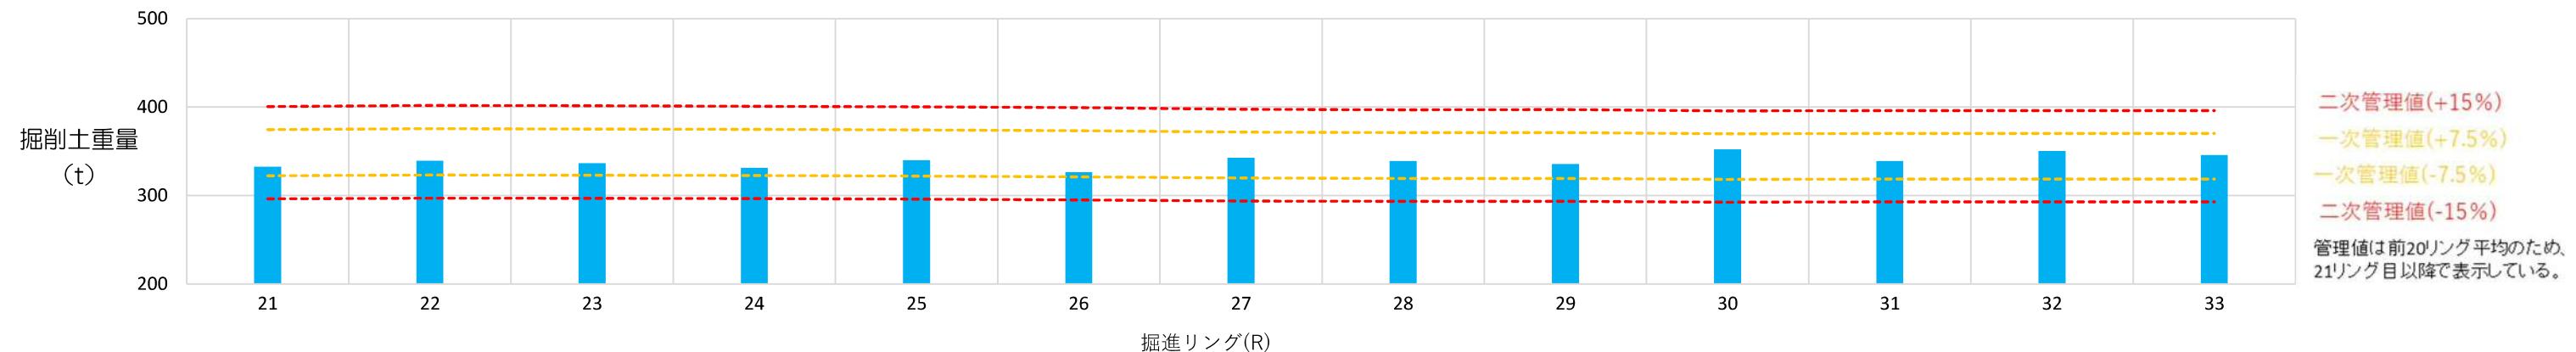
#### 掘削土重量（添加材控除なし）

- 一次管理値の範囲で収まっていることを確認した。

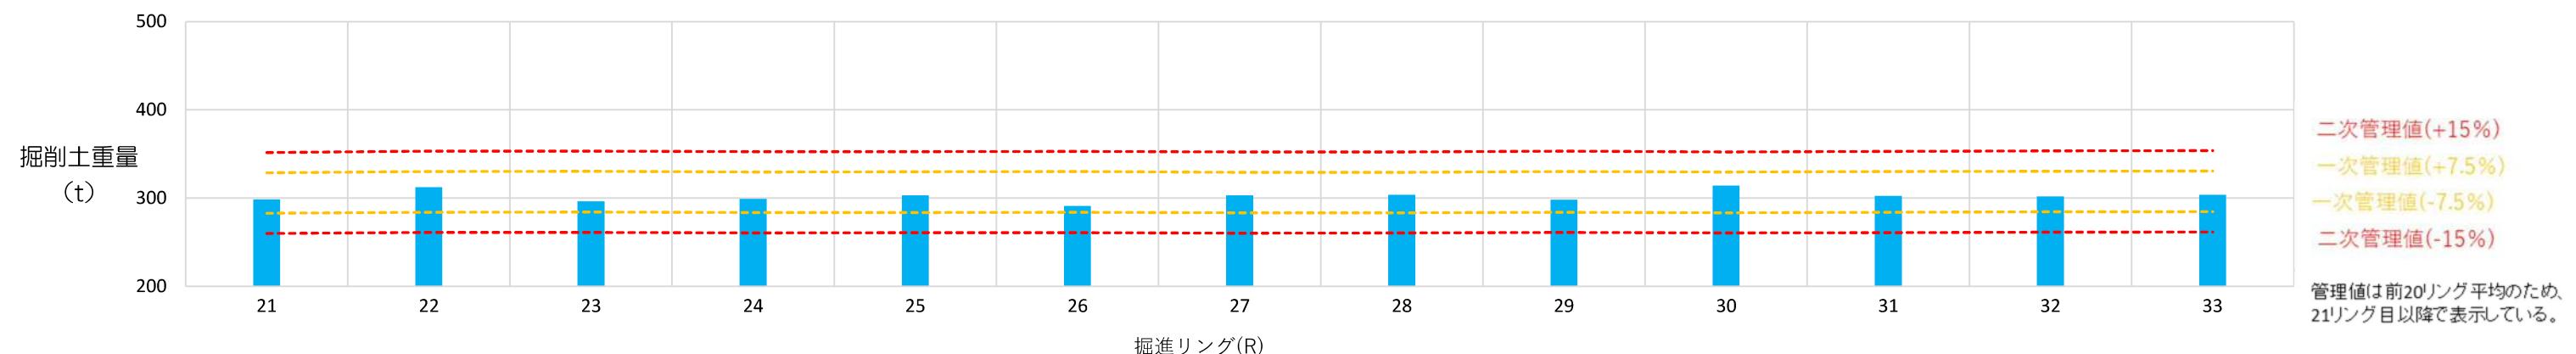
#### 掘削土重量（添加材全回収 溶液控除）

- 一次管理値の範囲で収まっていることを確認した。

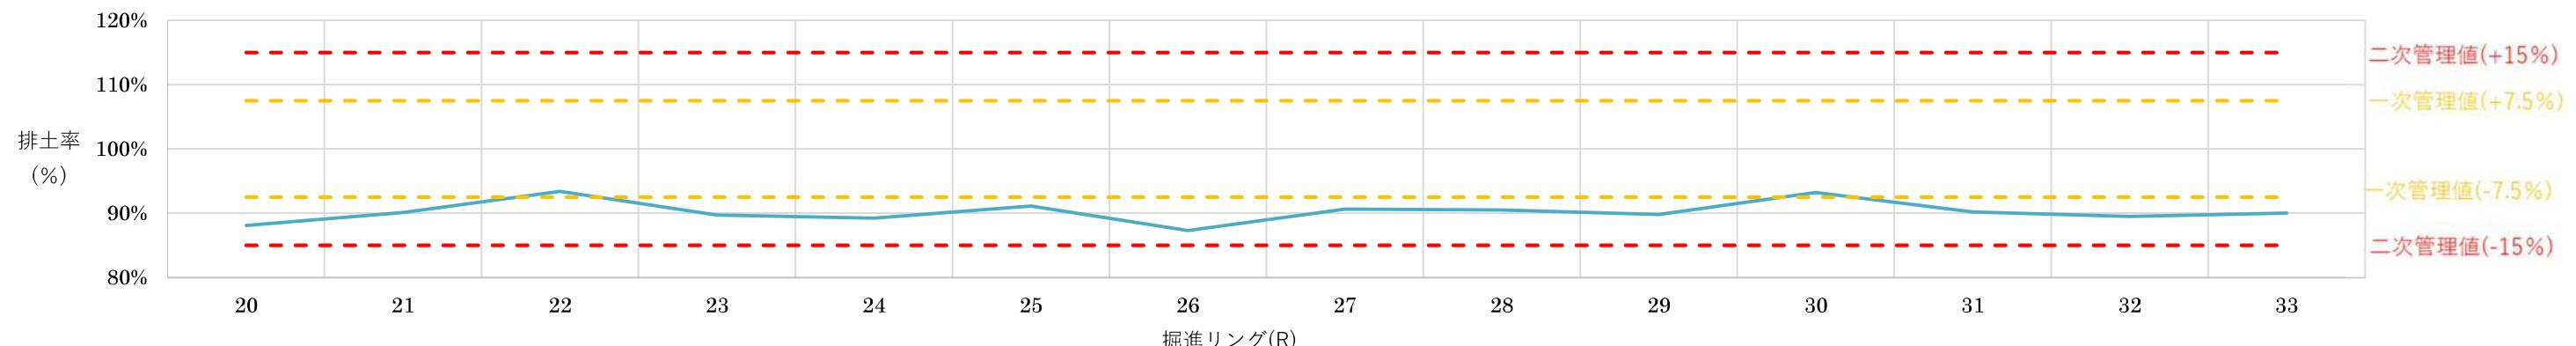
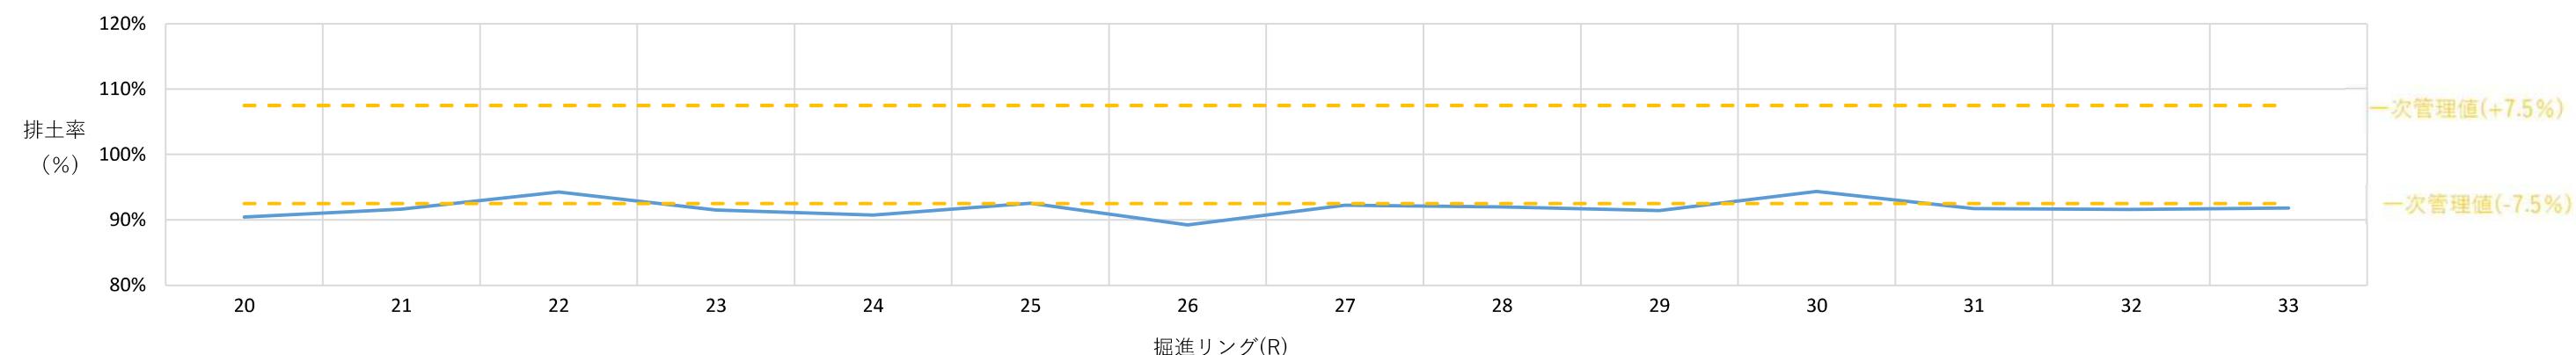
### 排土率（添加材全回収 溶液控除）

### 排土率（浸透量考慮 溶液控除）

添加材全回収溶液控除の場合、浸透量考慮溶液控除の場合双方において、一次管理値（-7.5%の下限値）を超過傾向箇所が存在している。

排土率が低くなる傾向については、砂・礫分が比較的多い地盤において、添加材を注入し、掘進する際の圧力により、地山に存在する間隙水が掘削断面の外に押し出されたことが主な要因であると推察される。

排土率の一次管理値の下限値超過が生じた場合、マシン負荷の確認を行うこととしているが、一次管理値超過が発生したリング毎にシールドマシン負荷（推進推力、カッタートルク）に異常がないことを受発注者で確認している。また、その他施工データ、塑性流動性の確保状況及び地表面計測データに異常がないことも併せて確認した上で、シールドマシンの掘進作業継続の判断を行っている。

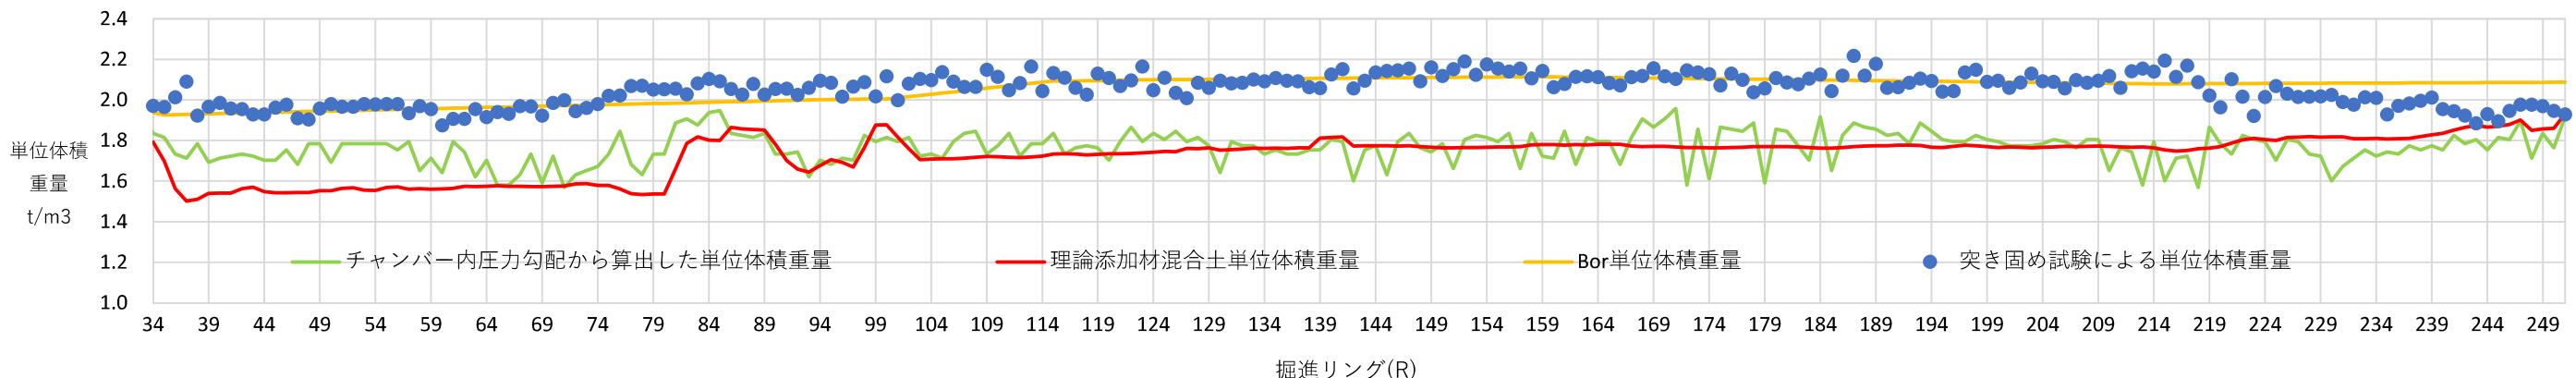
#### 単位体積重量

- ・チャンバー内圧力勾配から算出した単位体積重量が他の試験結果等による単位体積重量と同様の傾向を示していることを確認した。

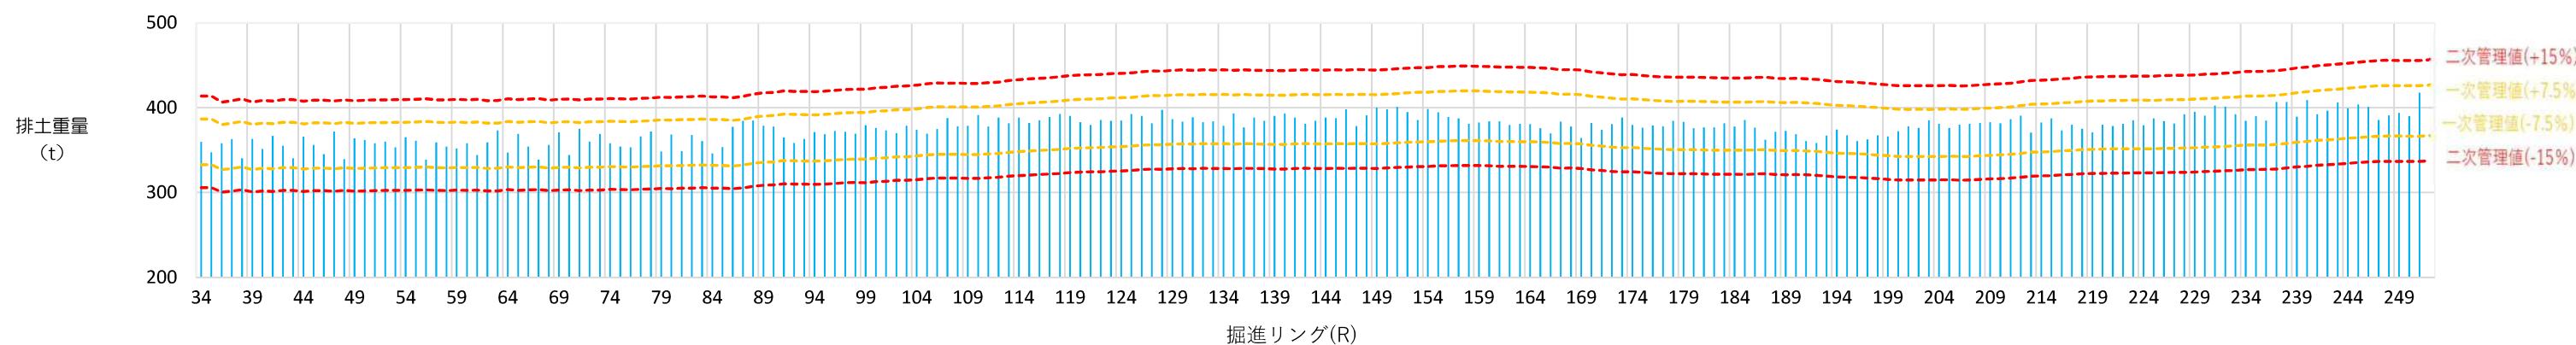
#### 排土重量（添加材控除なし）

- ・一次管理値の範囲で収まっていることを確認した。

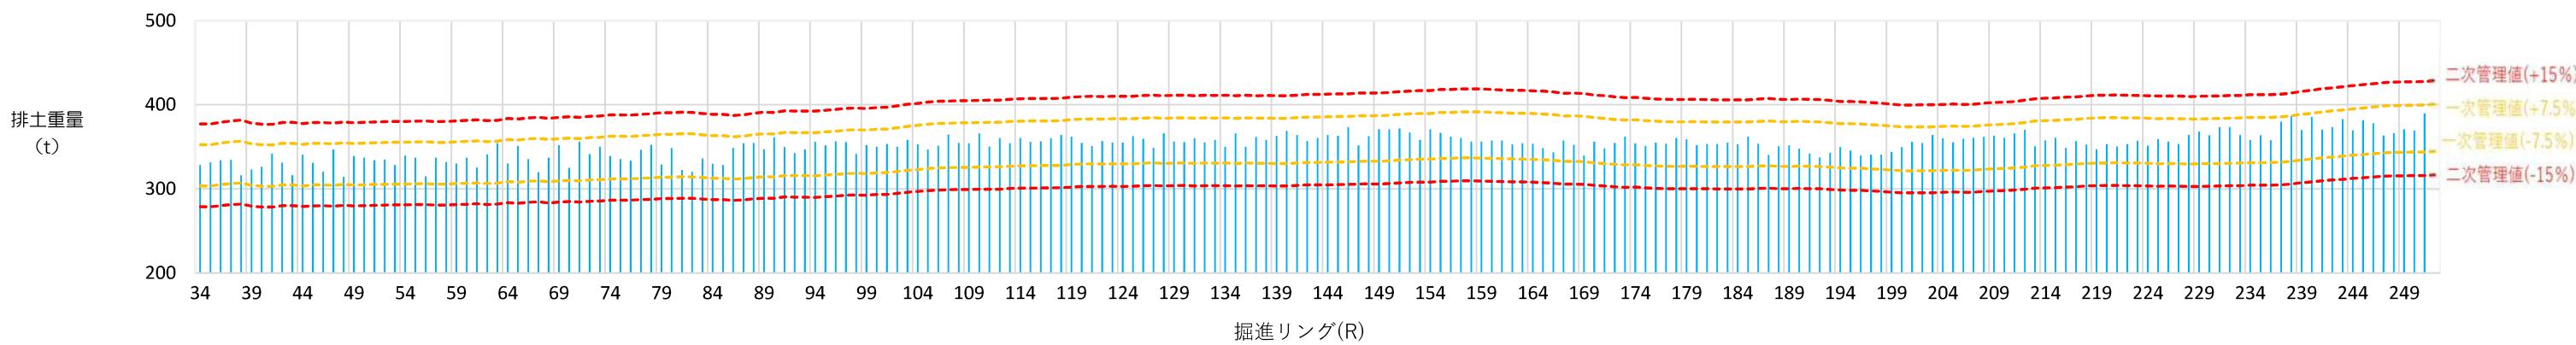
#### 排土重量（添加材全回収 溶液控除）

- ・一次管理値の範囲で収まっていることを確認した。

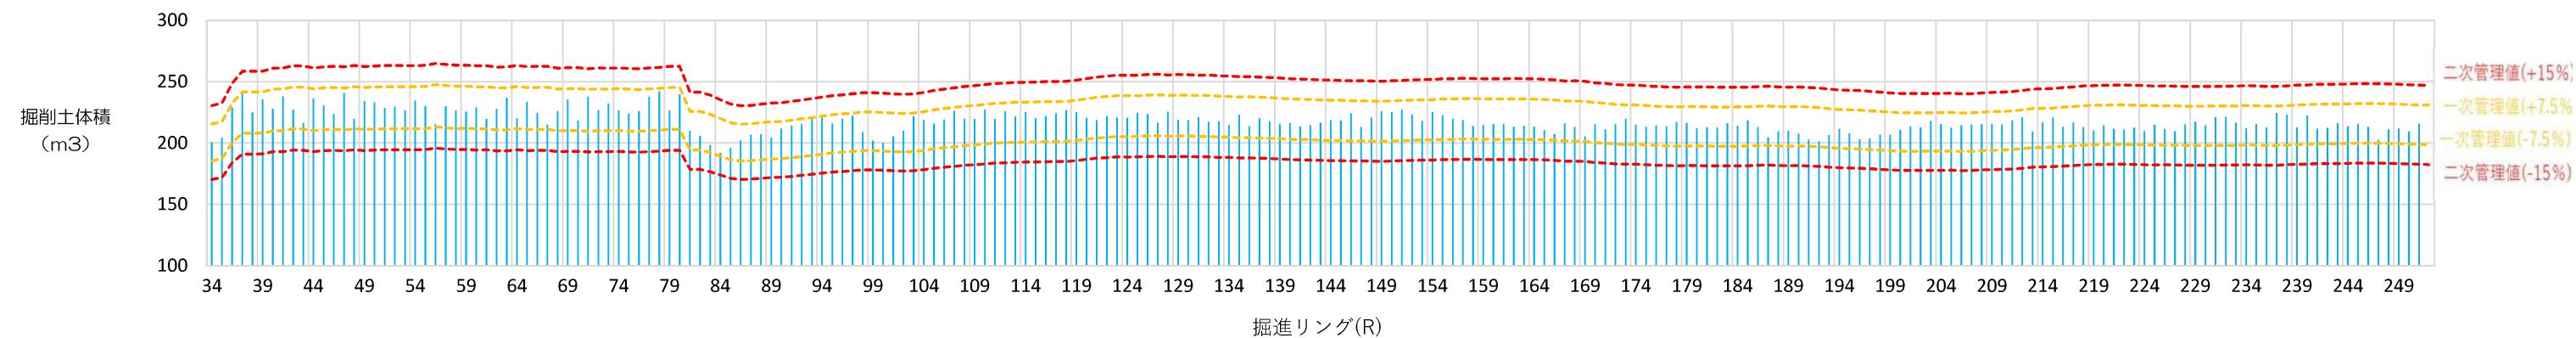
### 掘削土体積（添加材控除なし）

- ・一次管理値の範囲で収まっていることを確認した。

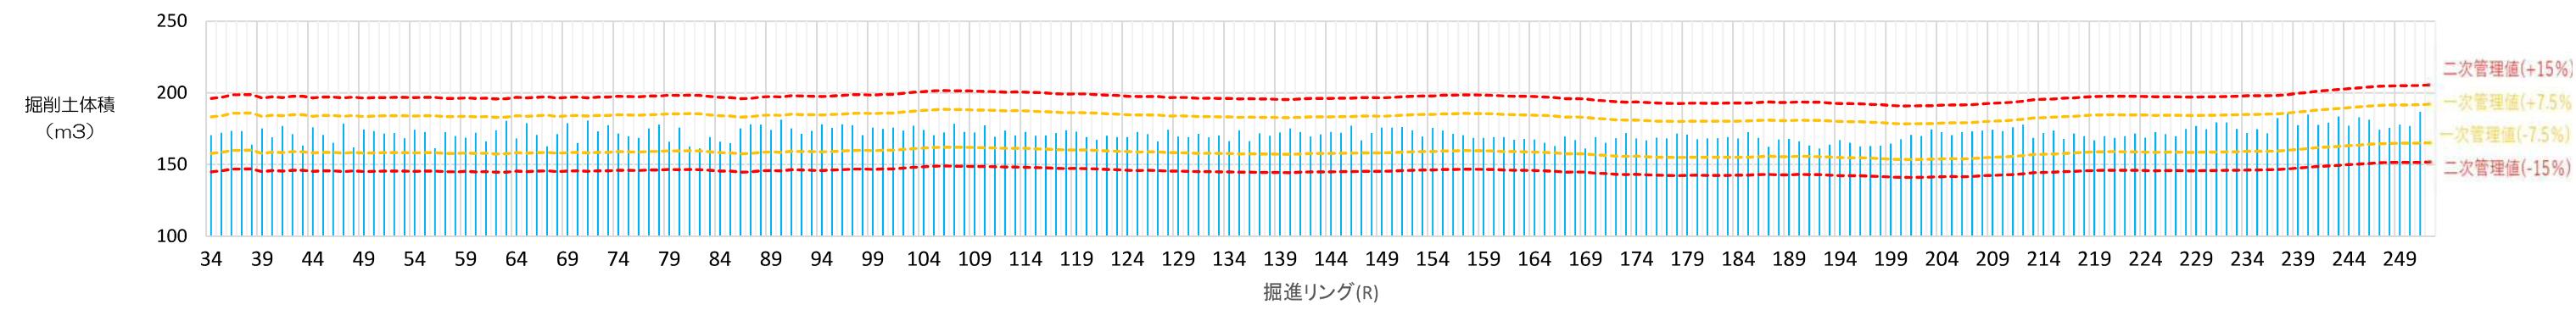
### 掘削土体積（添加材全回収 溶液控除）

- ・一次管理値の範囲で収まっていることを確認した。

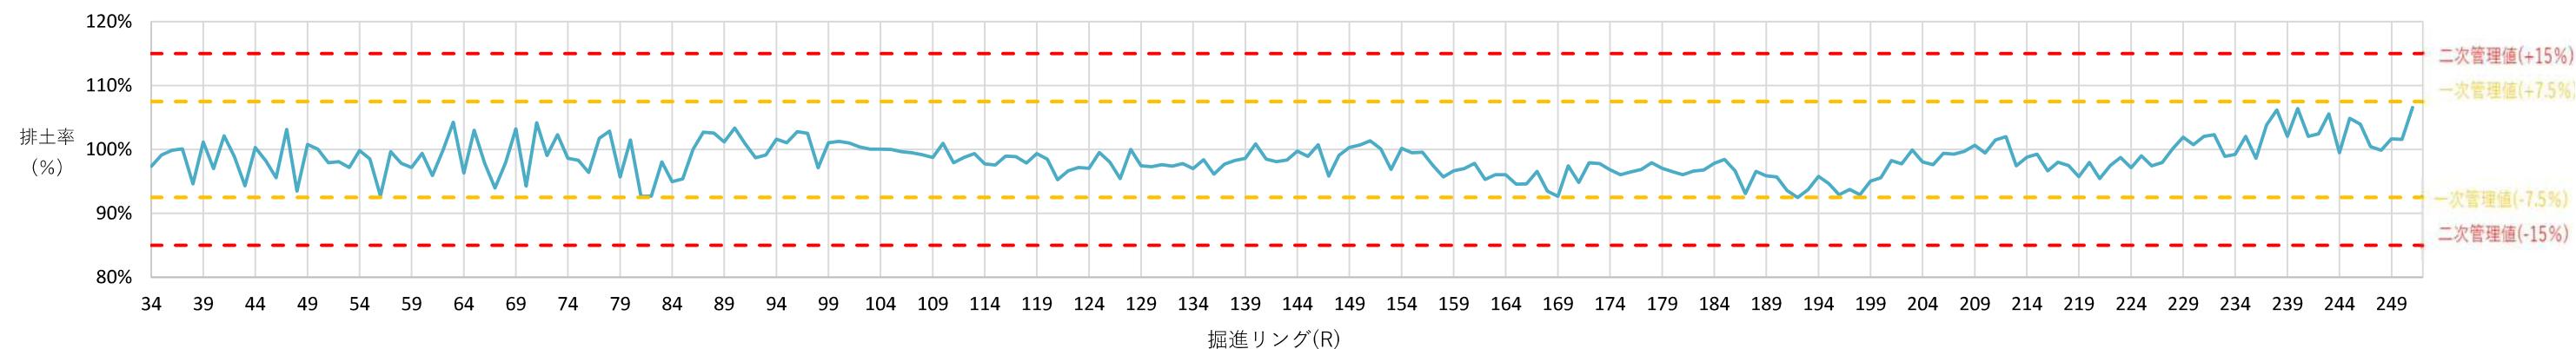
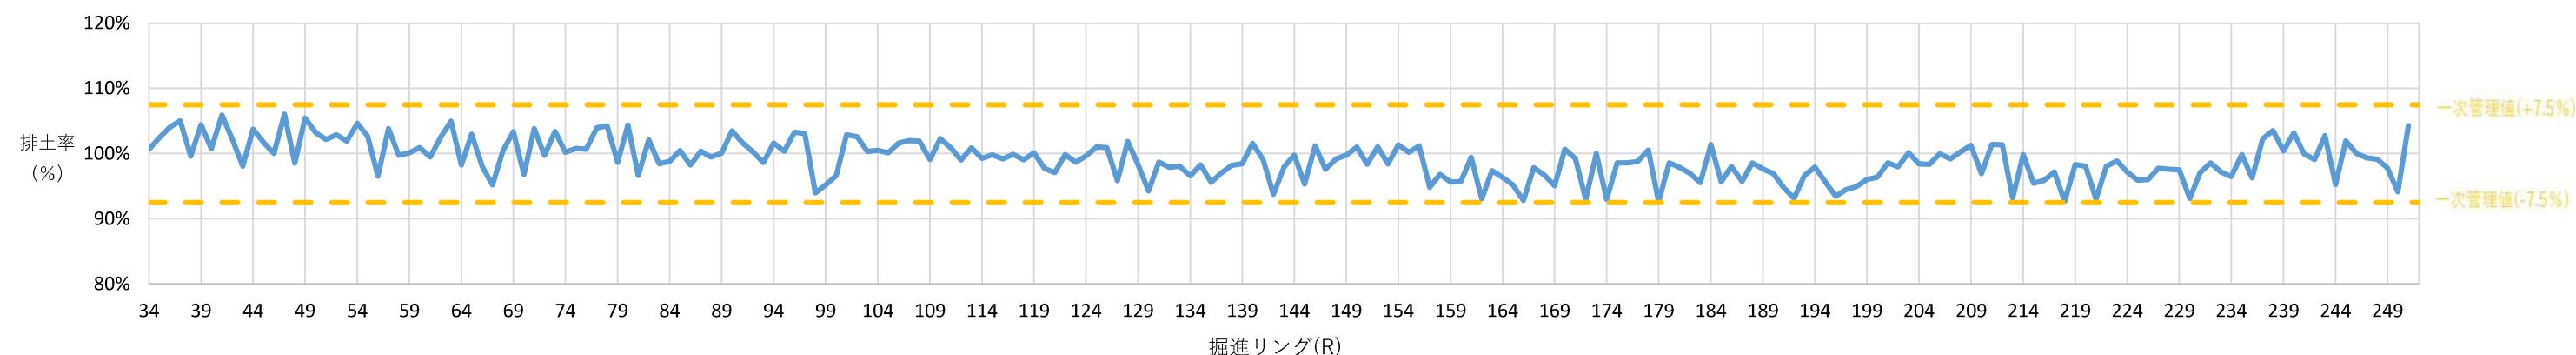
排土率（添加材全回収 溶液控除）

排土率（浸透量考慮 溶液控除）

一次管理値範囲内に収まっていることを確認した。

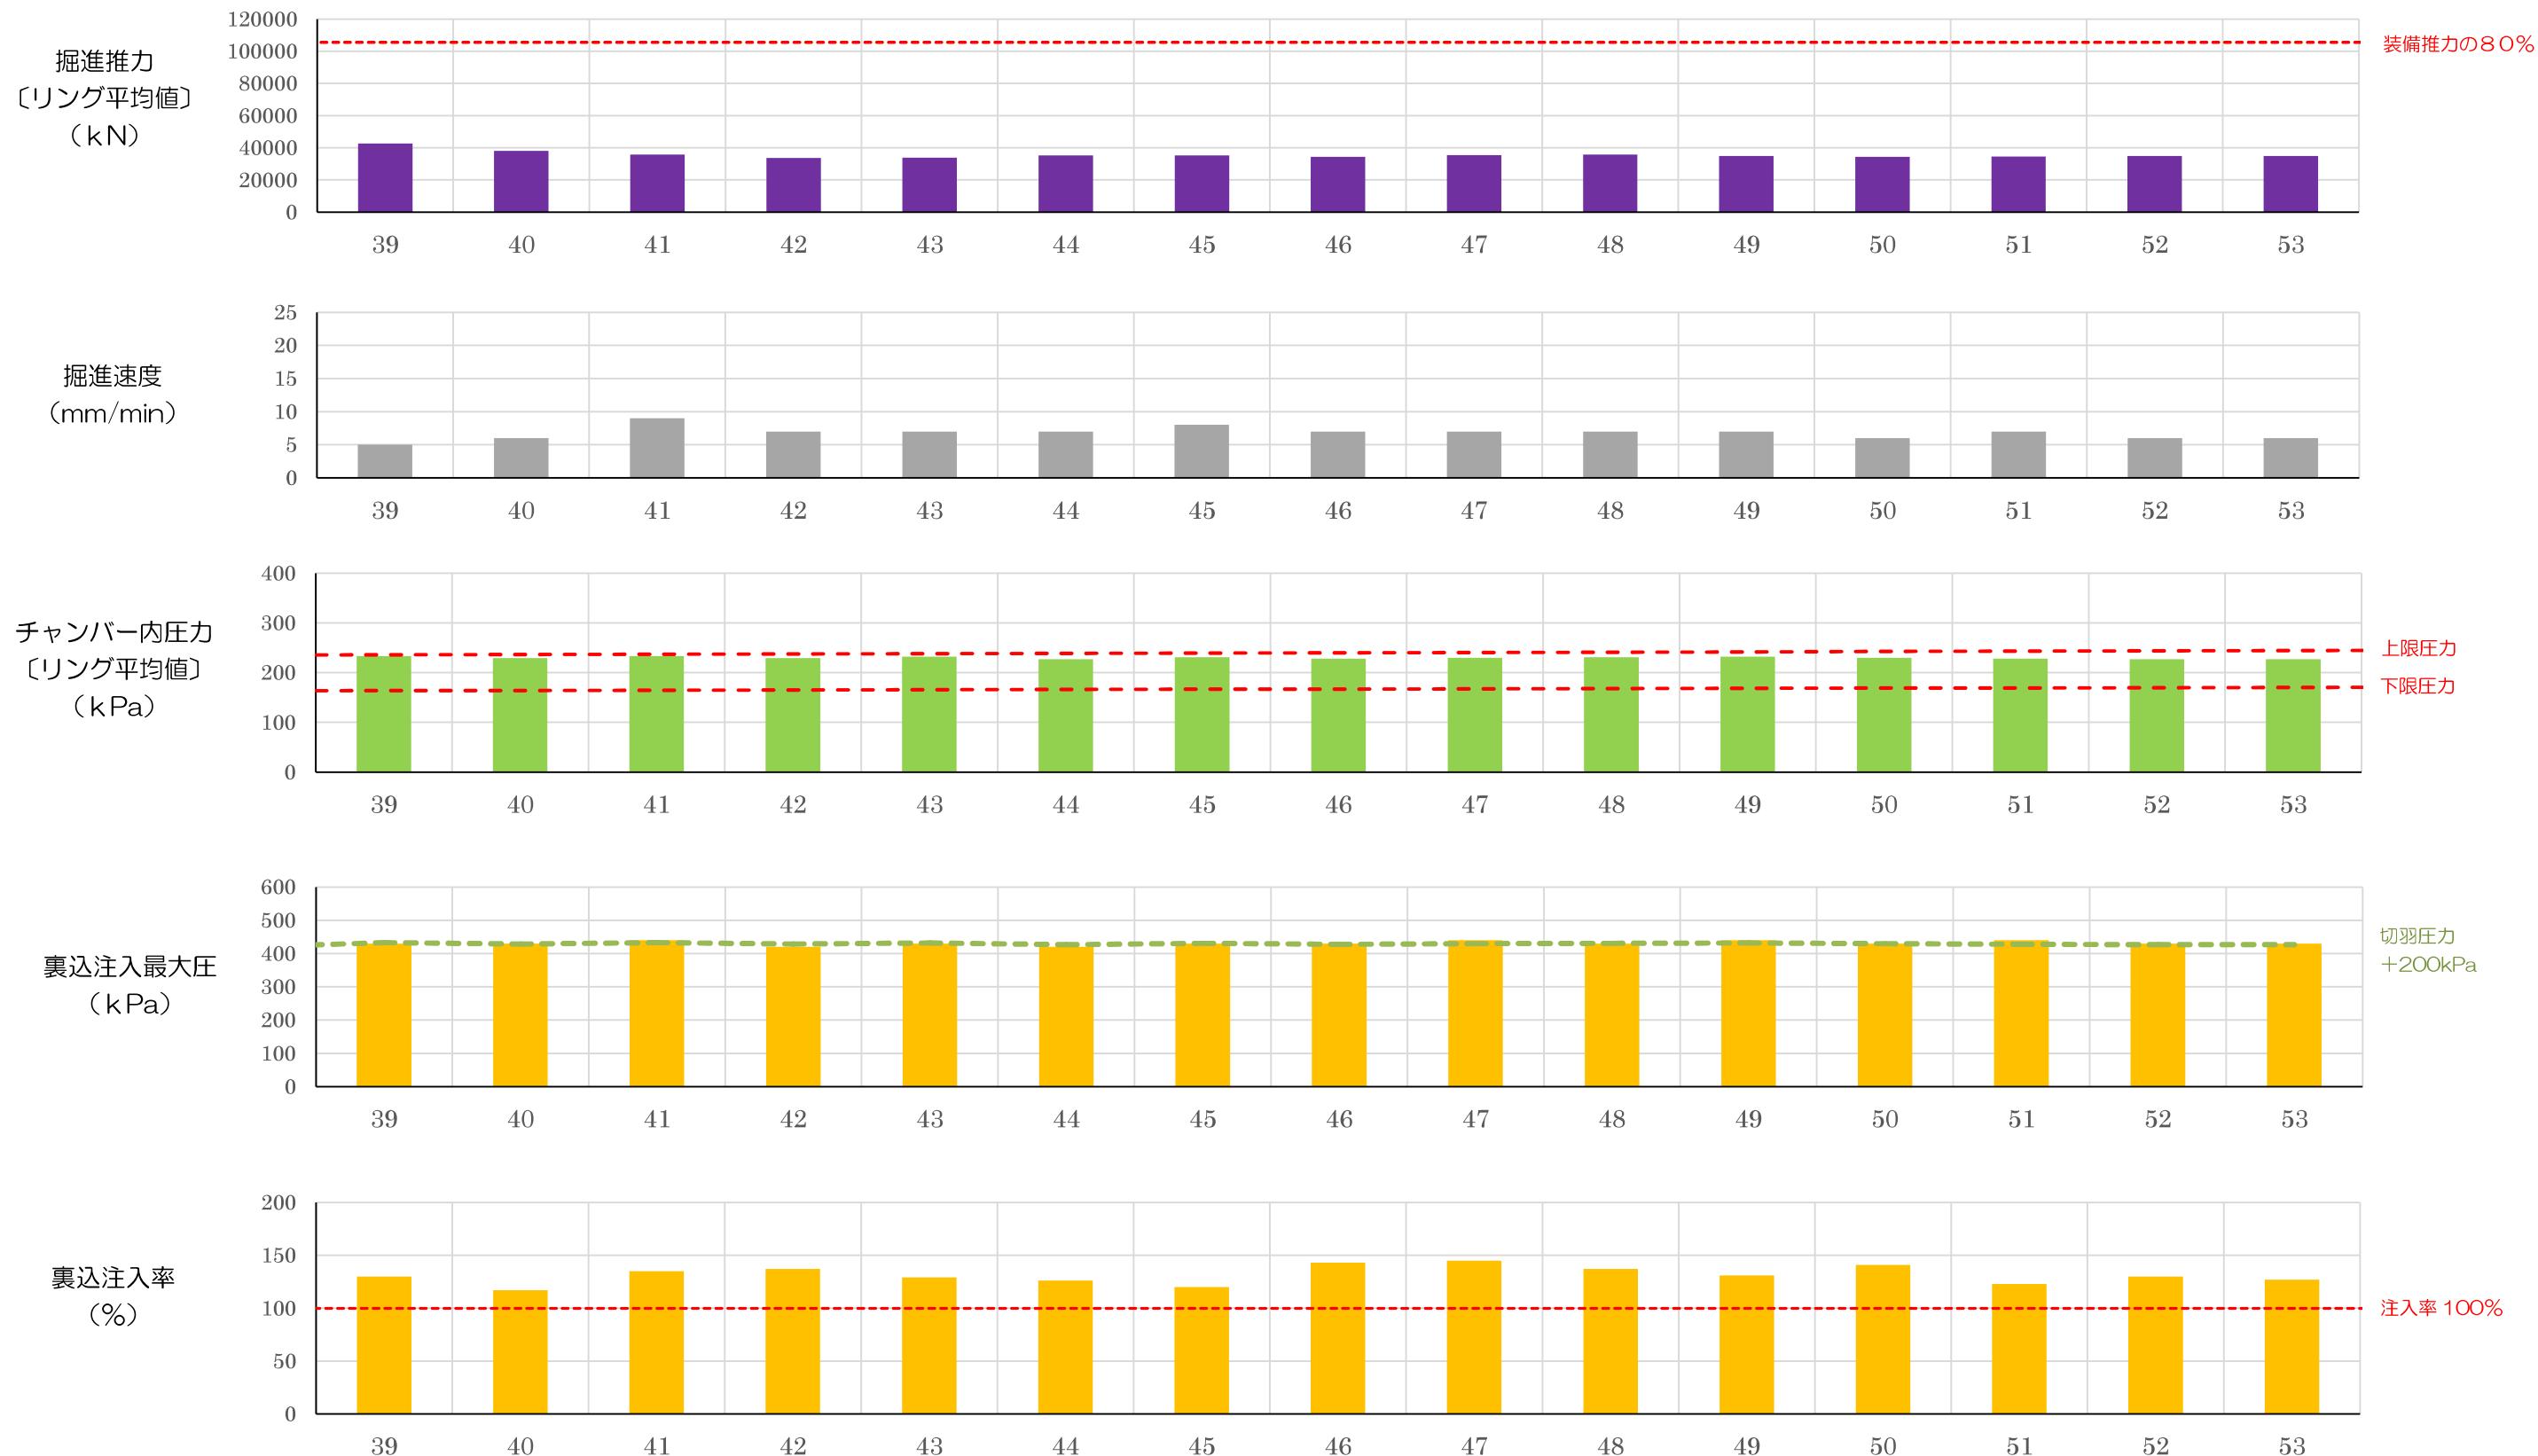
掘進管理フローに基づき、掘進管理項目および掘進管理基準を確認しながら掘進した。

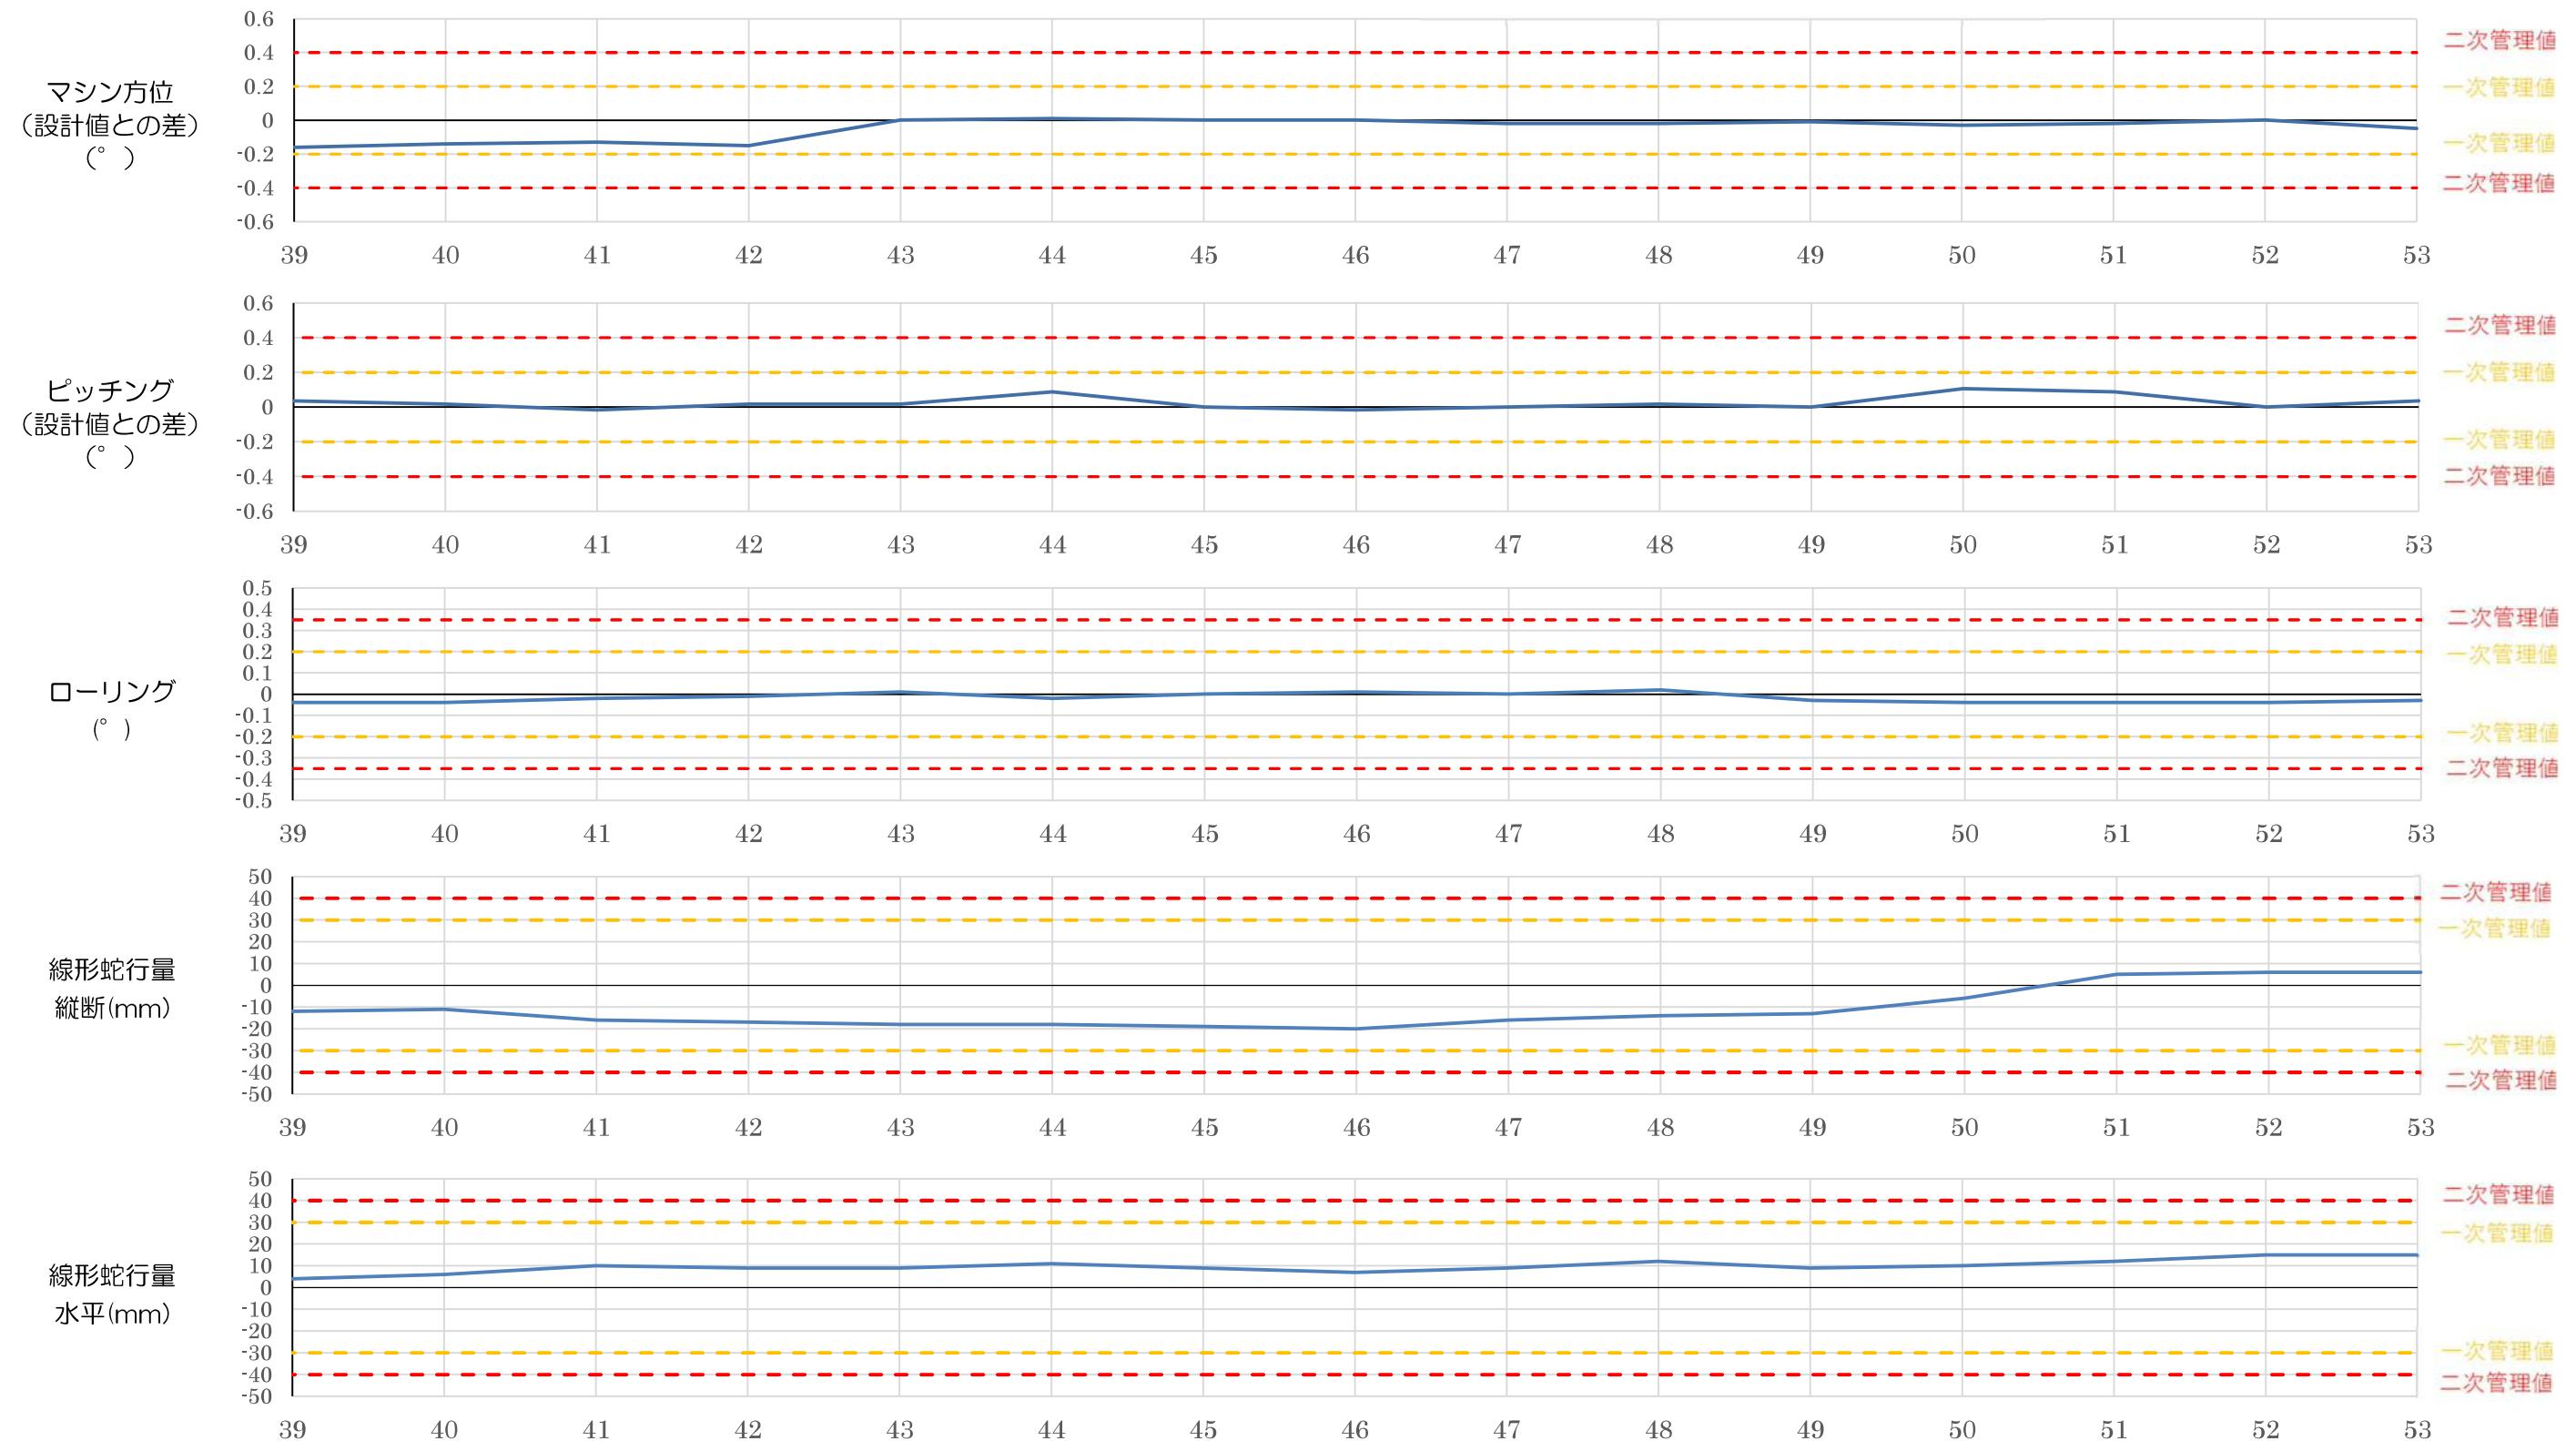
マシン方向制御の掘進管理項目（方位、ピッキング、ローリング）及びセグメント位置について管理値内であることを確認しながら掘進した。
