## 第25回 東京外環トンネル施工等検討委員会

再発防止対策及び地域の安全・安心を高める取り組みを踏まえた工事の状況等について  
<中央JCT北側A・Hランプシールドトンネル>

令和4年10月26日

国土交通省 関東地方整備局 東京外かく環状国道事務所  
東日本高速道路株式会社関東支社 東京外環工事事務所  
中日本高速道路株式会社東京支社 東京工事事務所

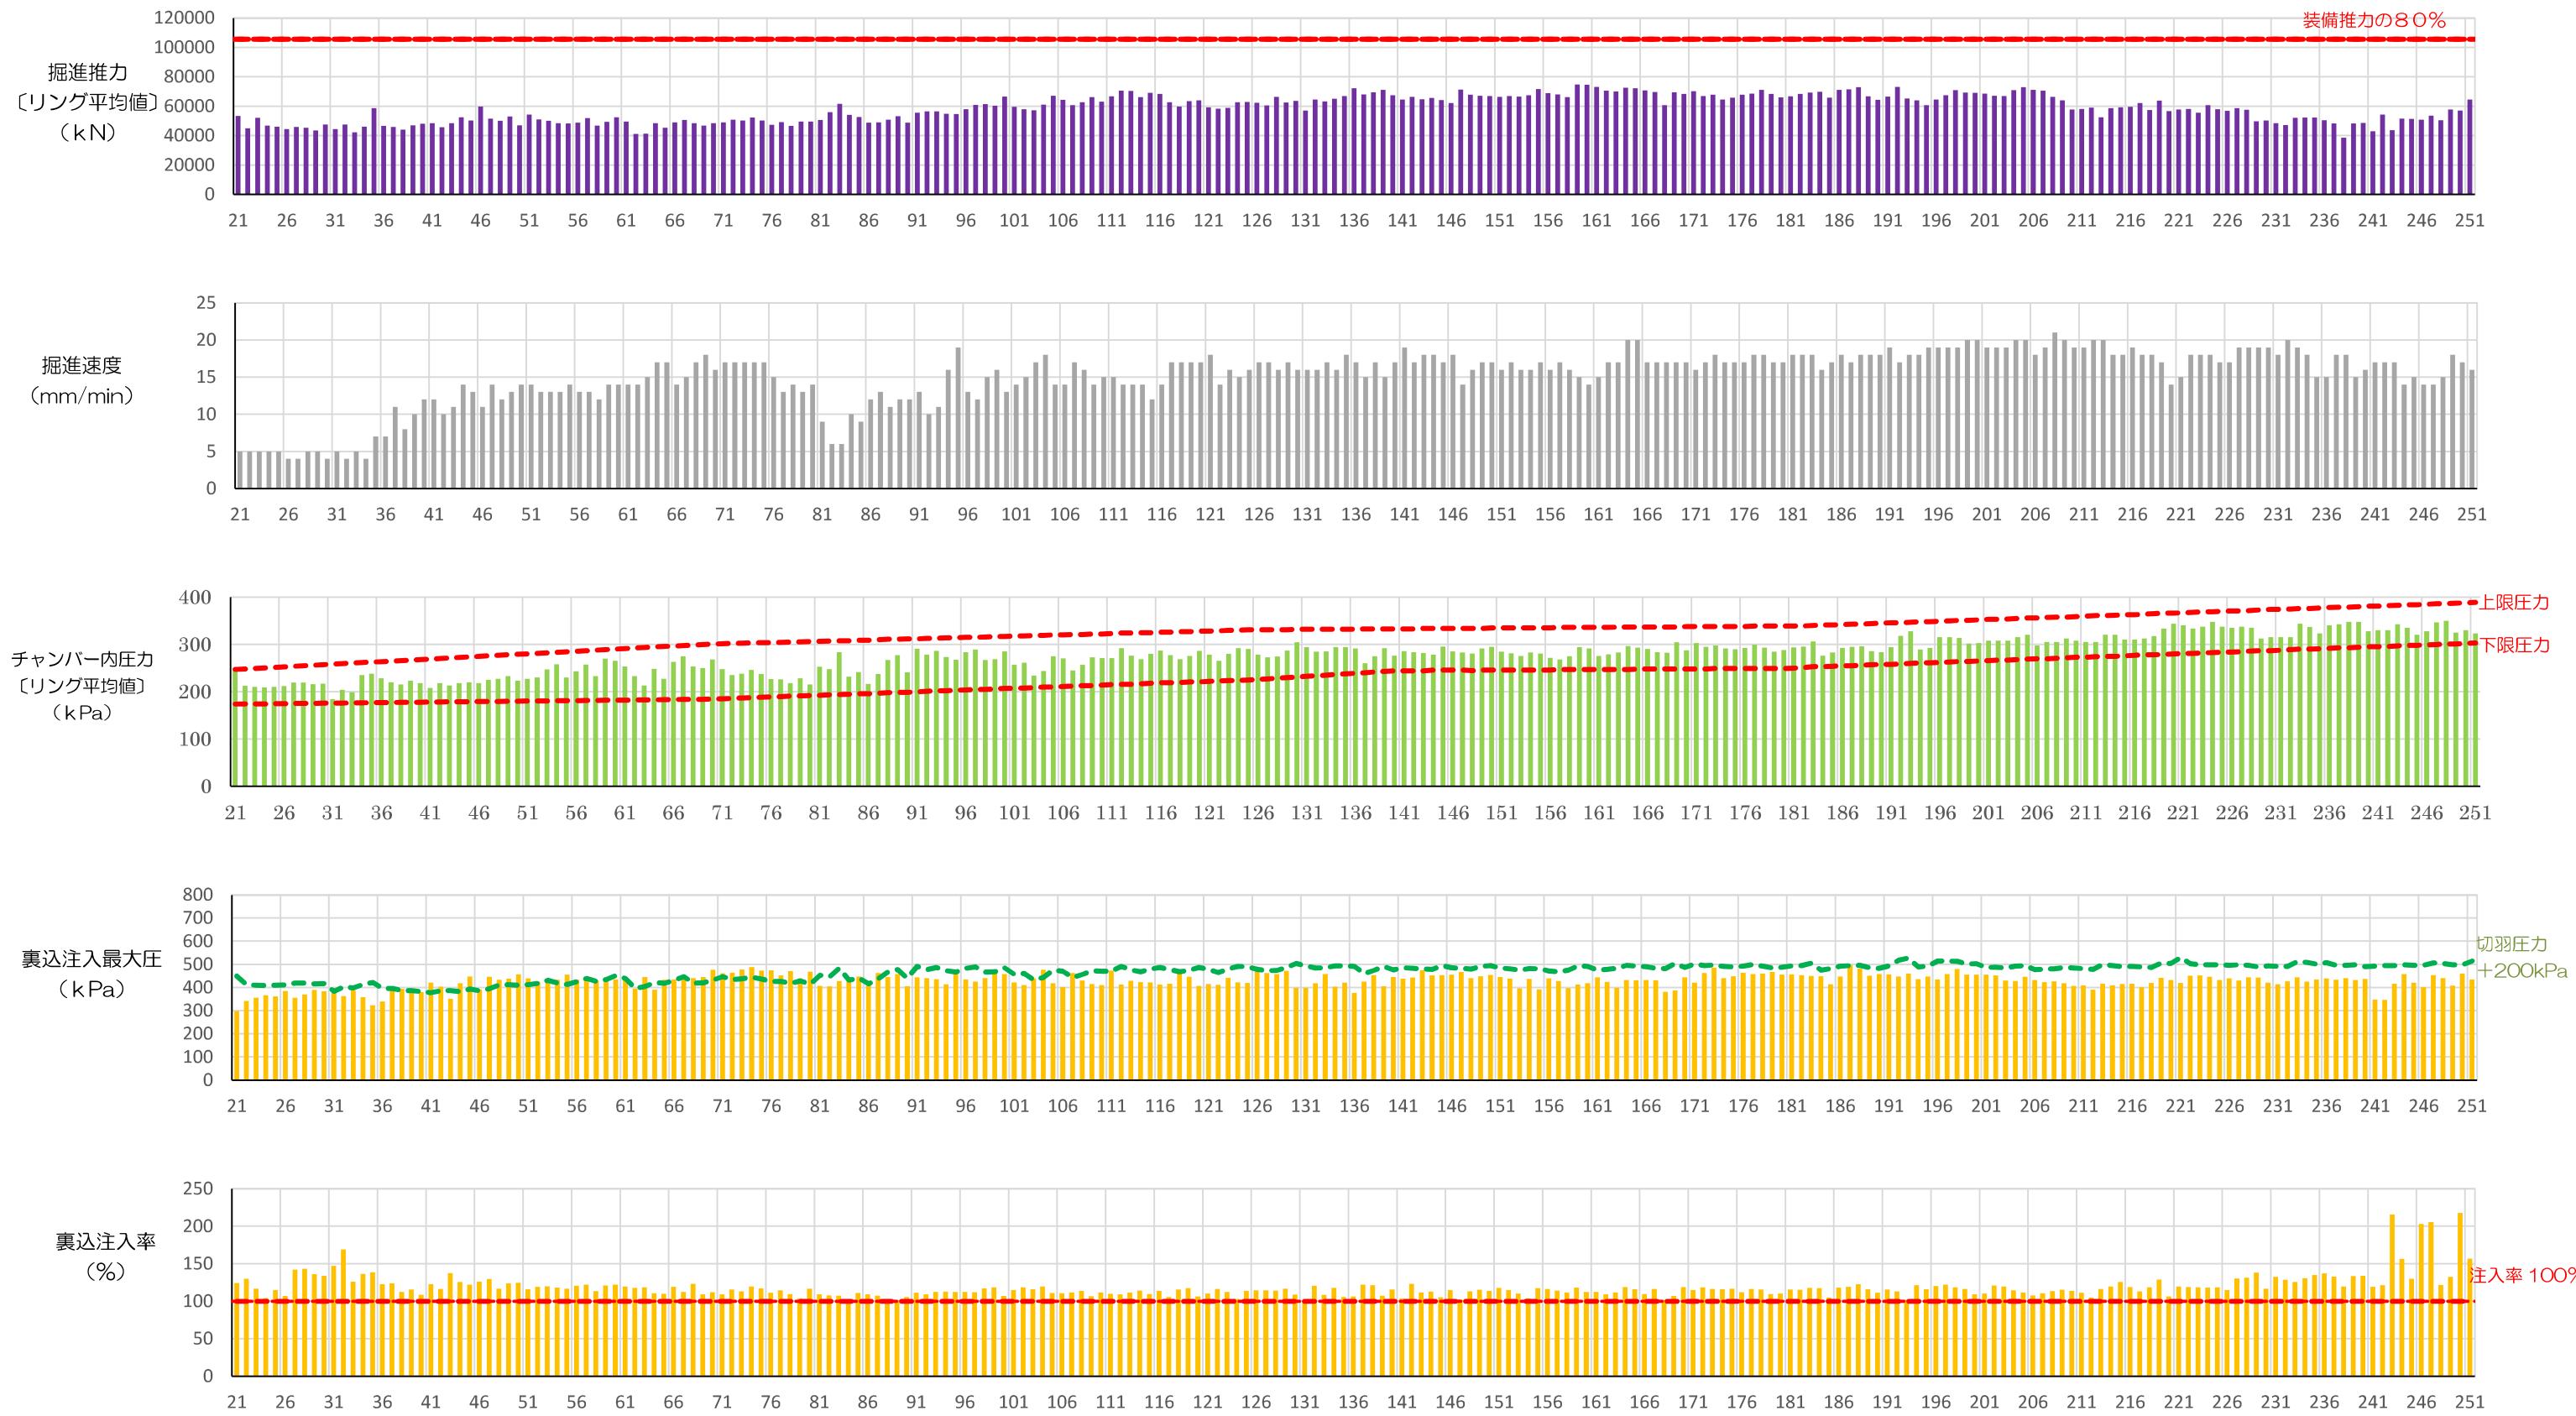
掘進管理フローに基づき、掘進管理項目および掘進管理基準を確認しながら掘進した。

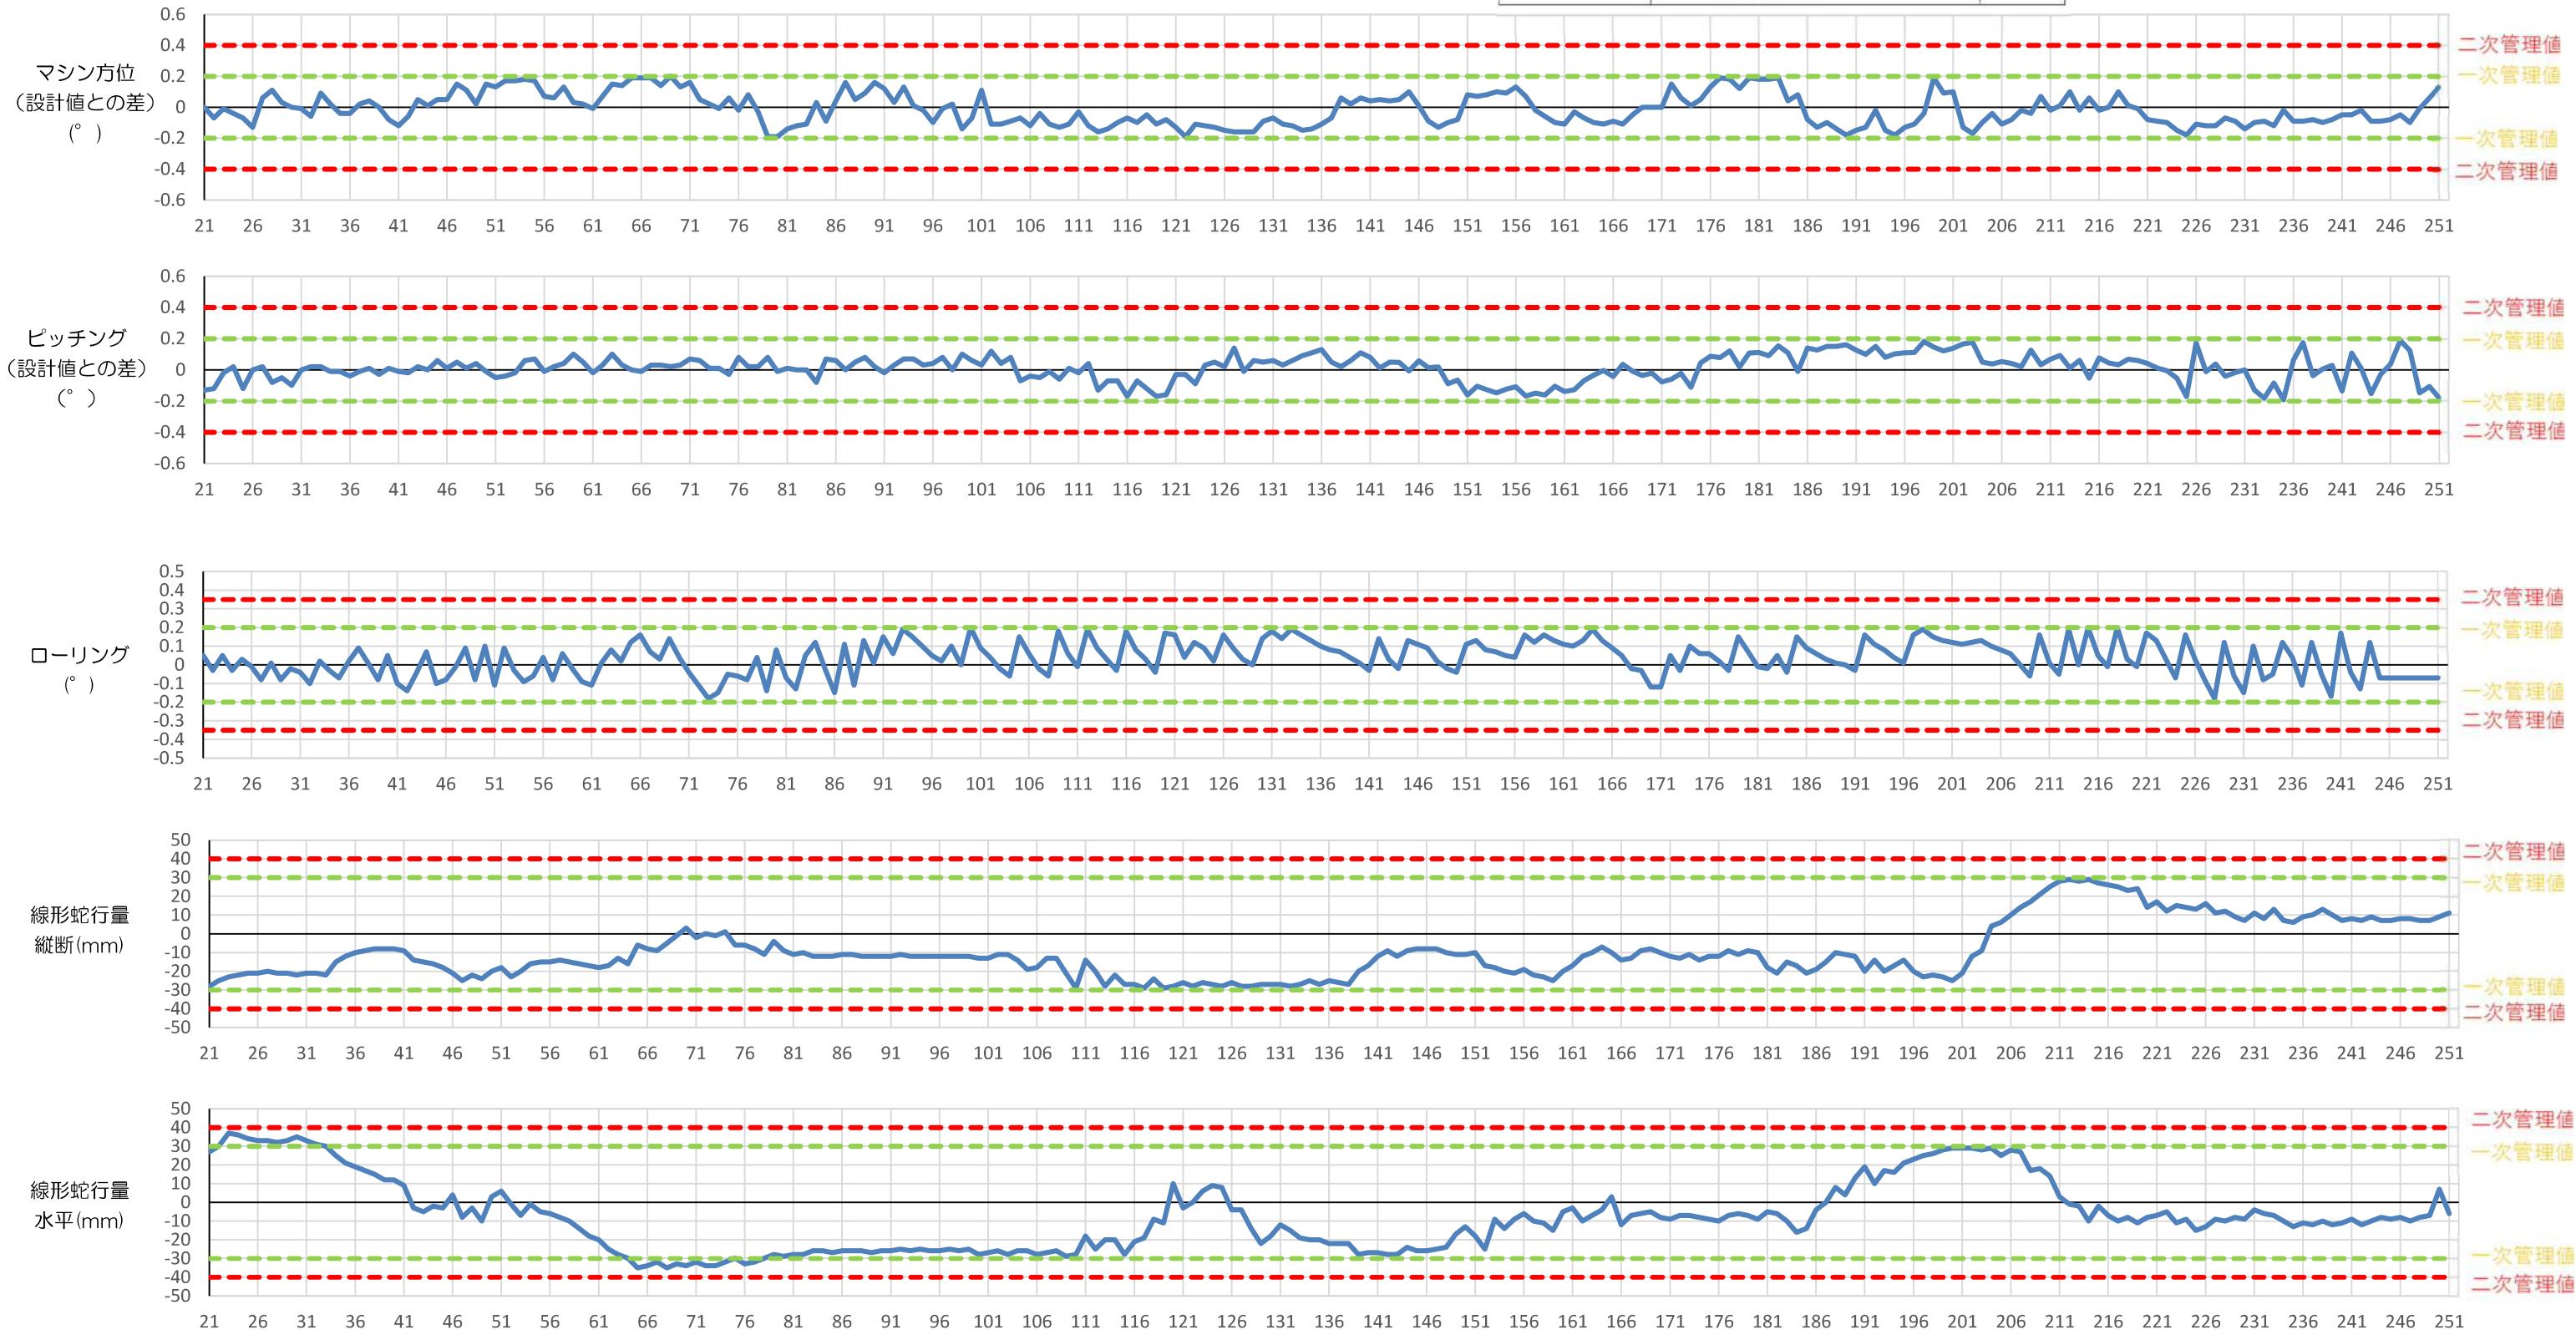
マシン方向制御の掘進管理項目（方位、ピッキング、ローリング）及び  
セグメント位置について管理値内であることを確認しながら掘進した。  
線形蛇行量水平について一部一次管理値を超過している箇所があるが、その他の施工データや  
地表面など異常がないことを確認し、先方リングで位置が修正されるよう施工を実施。

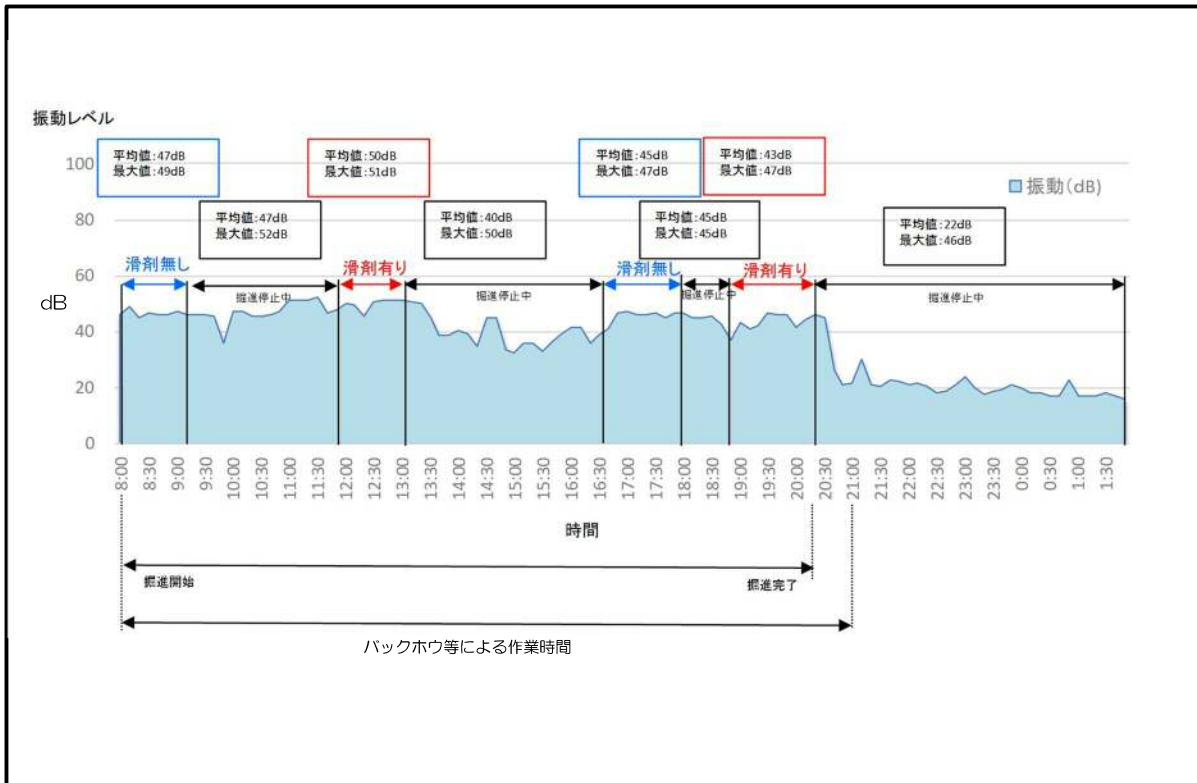
掘進停止中と掘進中の振動・騒音レベルに明確な差異が見られない箇所だったこともあり、滑剤による抑制効果は確認できなかった。

7月5日 振動データ P-2地点（シールド機直上）

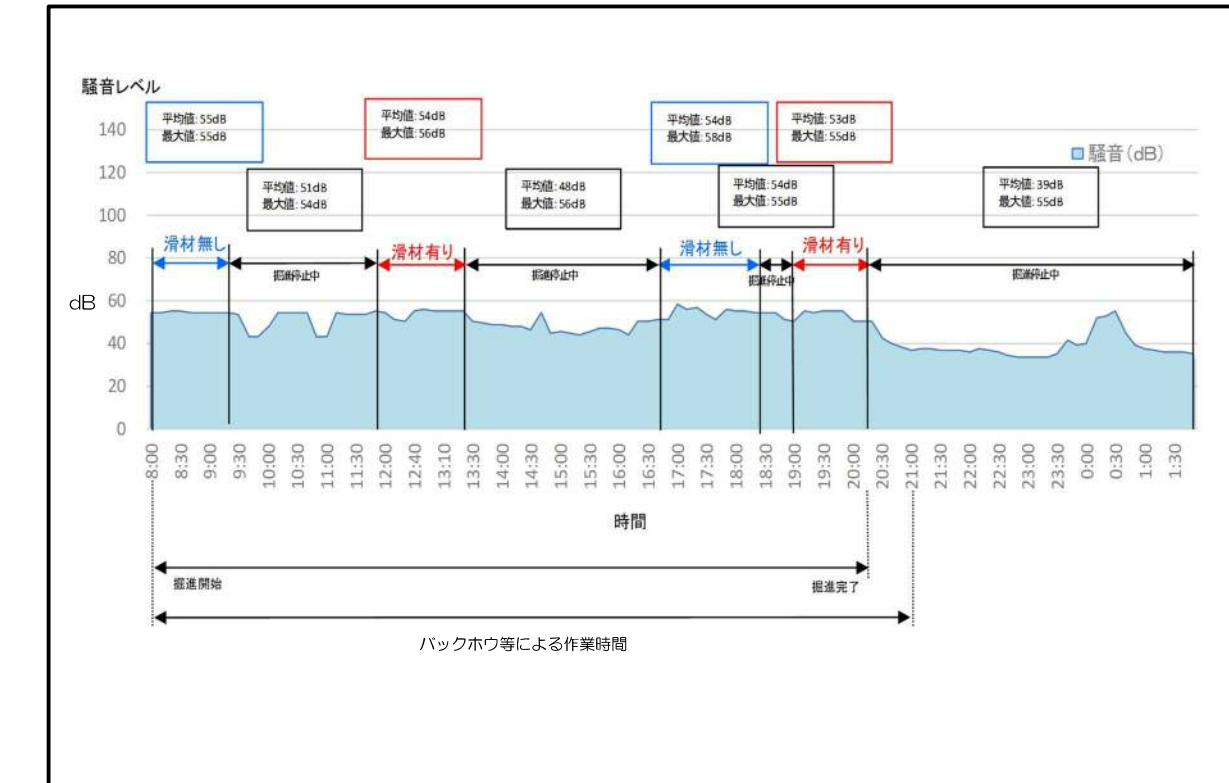
7月5日 騒音データ P-2地点（シールド機直上）

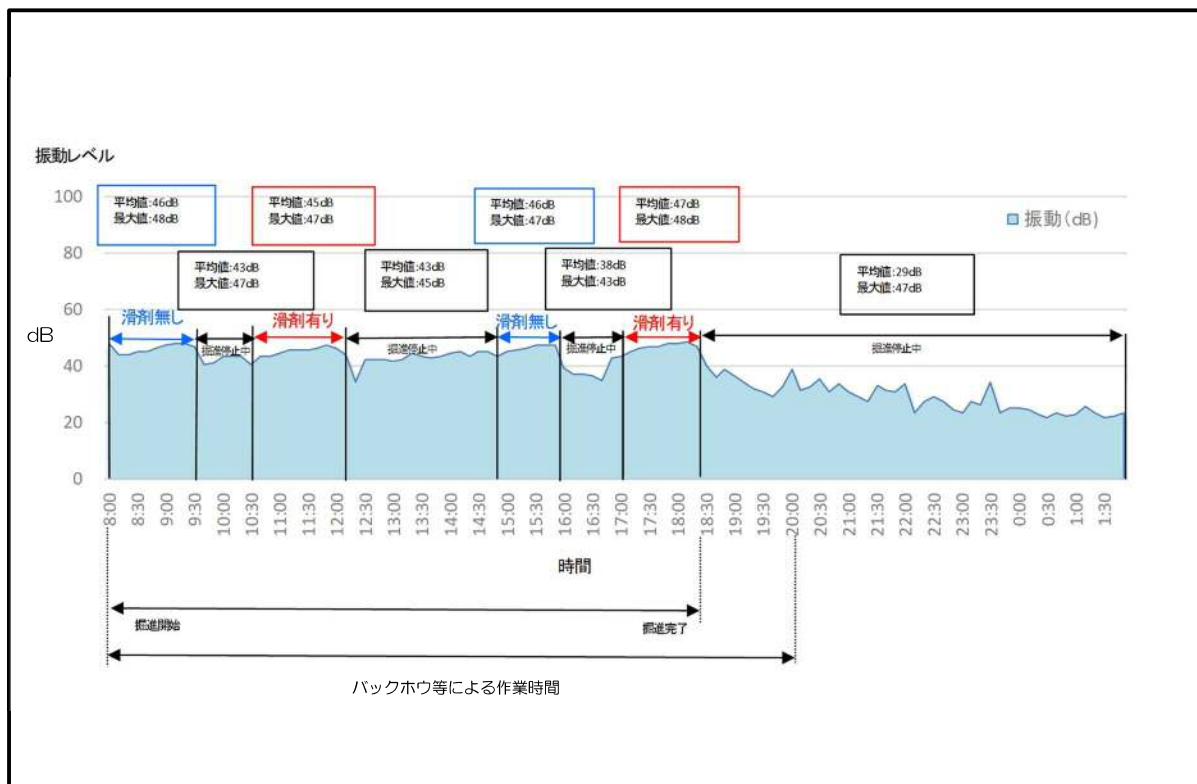
8月24日 振動 P-2地点（シールド機直上）

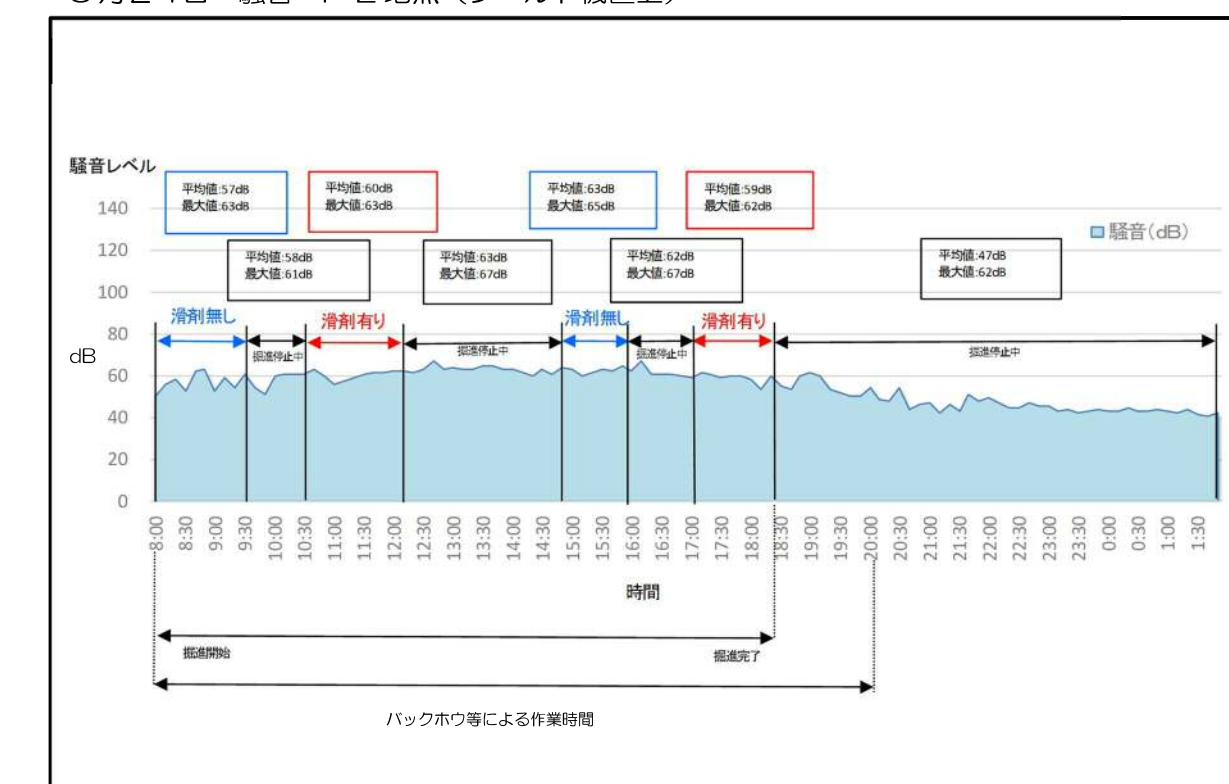
8月24日 騒音 P-2地点（シールド機直上）

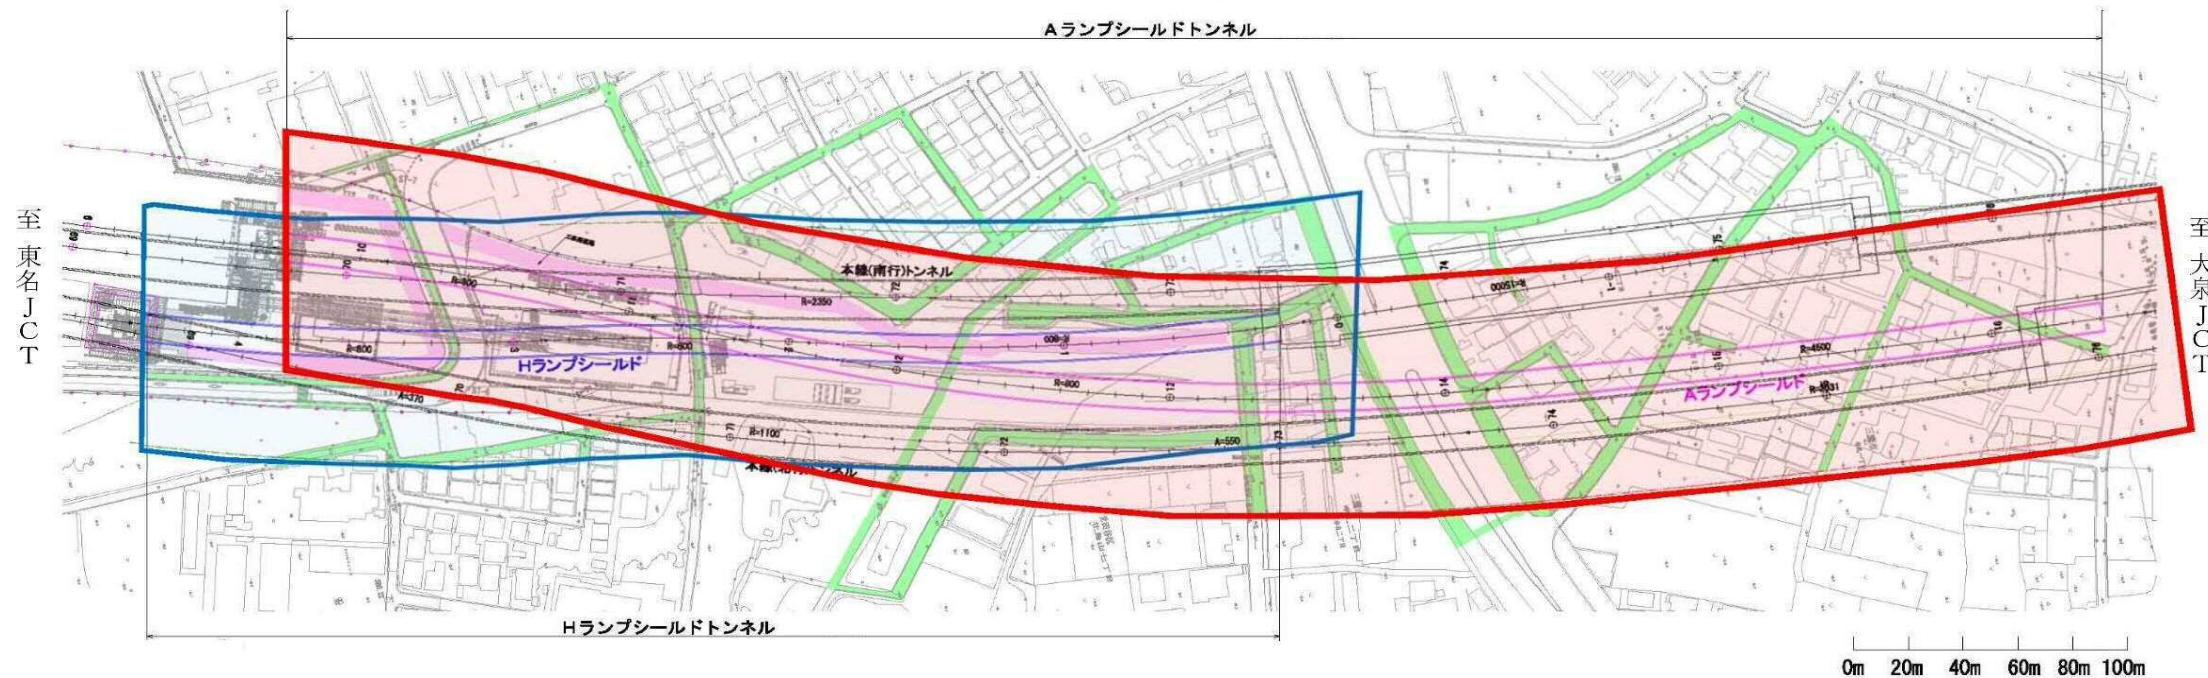
平面図 S=1:1000(A1)

#### A・Hランプシールド 地表面変状の確認・把握範囲

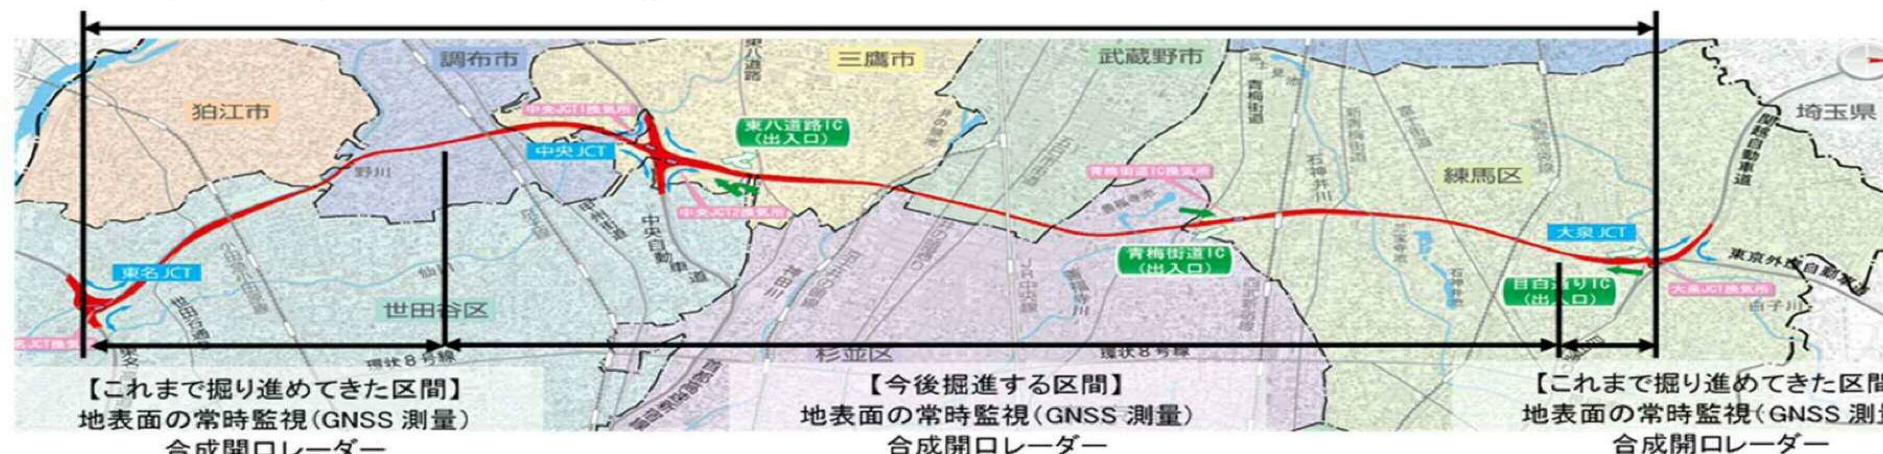
また、新たに3D点群データの計測を実施する。

3D点群データ調査イメージ

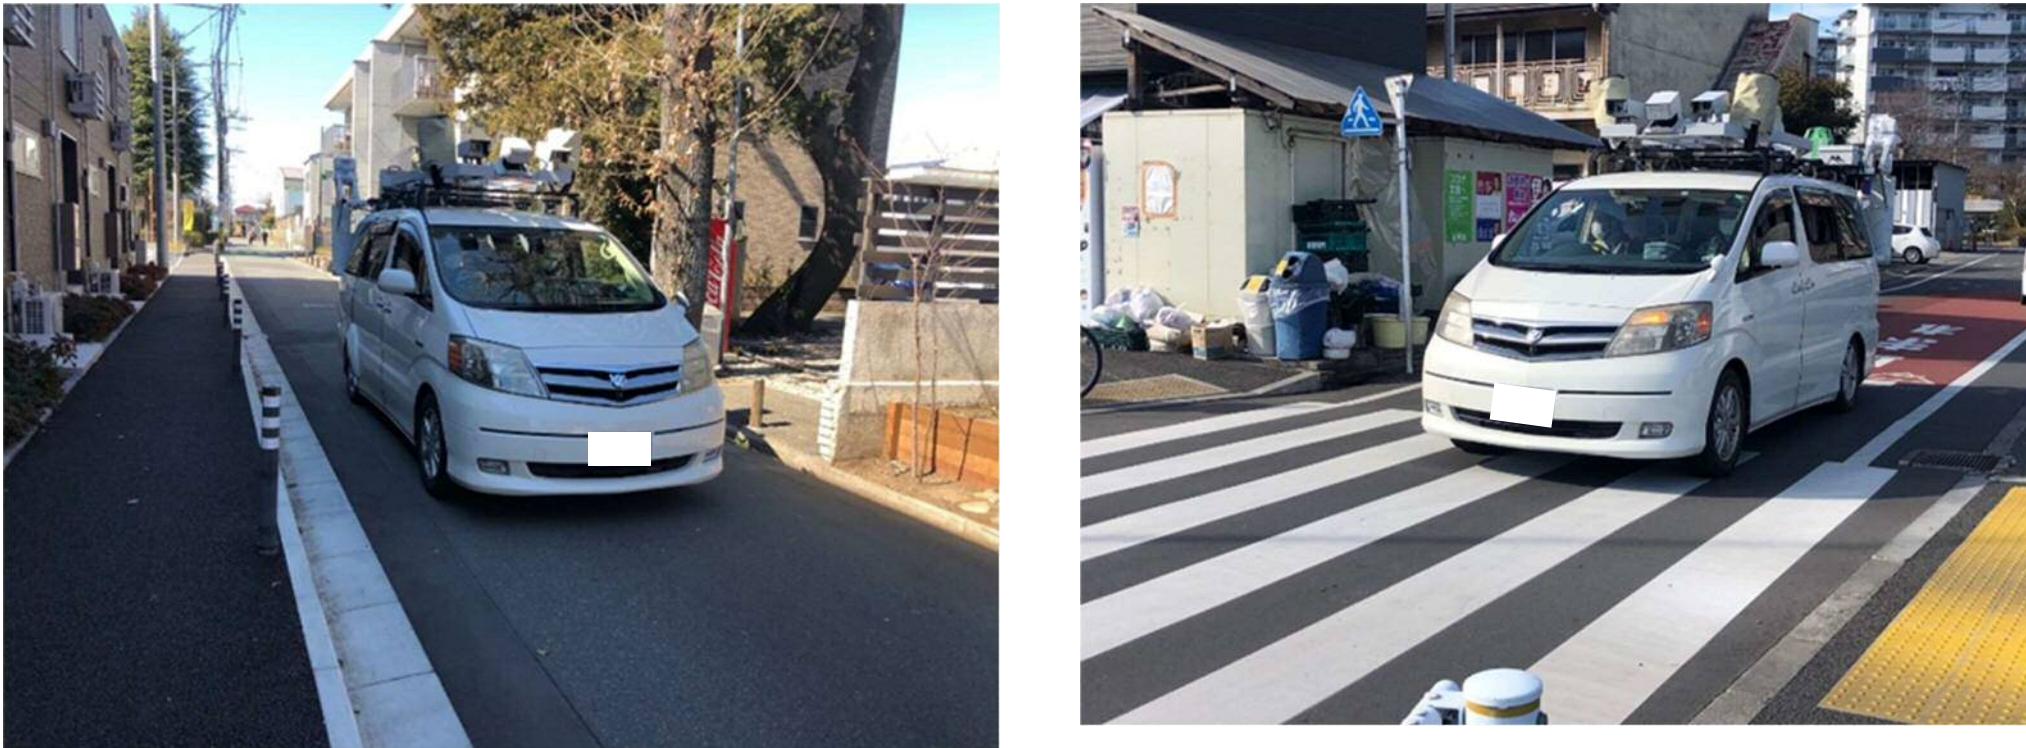
掘進作業を実施する前に MMS（3D 点群調査）を実施済みであり、GNSS や合成開口レーダーを活用しての掘進完了区間の地表面変位の傾向の把握について継続しているところである。

3D 点群データ調査実施状況
