# 第 31回 東京外環トンネル施工等検討委員会

再発防止対策及び地域の安全・安心を高める取り組みを踏まえた工事の状況等について < 大 泉 側 本 線 ( 南 行 ) シ ー ル ド ト ン ネ ル >

令和6年11月20日

国土交通省 関東地方整備局 東京外かく環状国道事務所 東日本高速道路株式会社関東支社 東京外環工事事務所 中日本高速道路株式会社東京支社 東京工事事務所

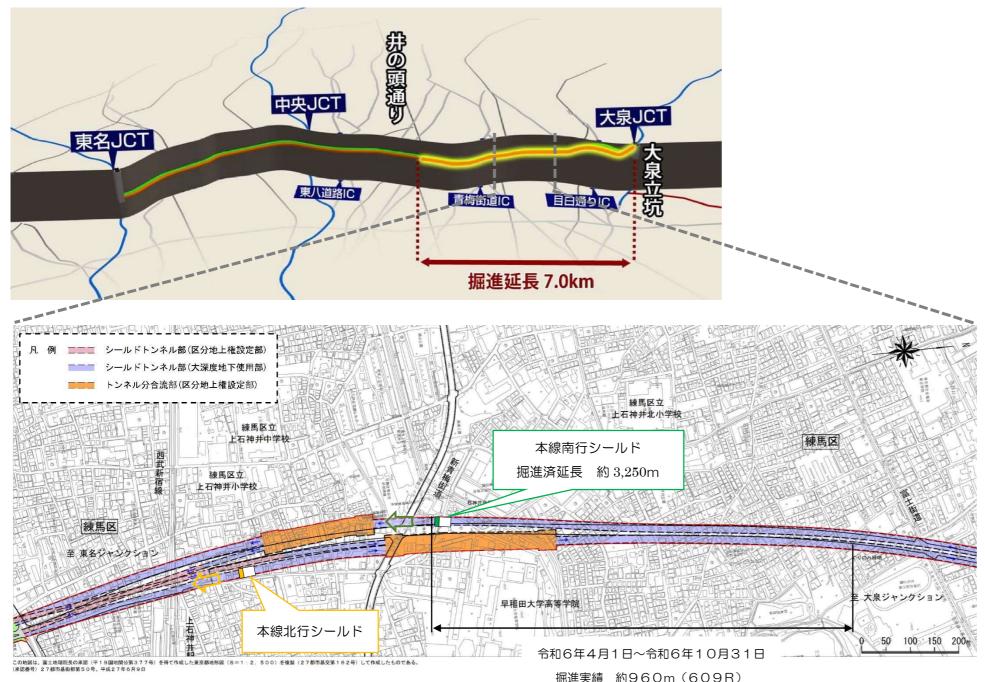
大泉側本線(南行)シールドトンネル工事は令和6年4月1日から令和6年10月31日の間にセグメント 1445リング(以下、R)から2053Rまでの約960mの掘進作業を行い、掘進済延長は約3,250mとなった。 なお、1444Rまでは第29回委員会までにおいて報告済みである。

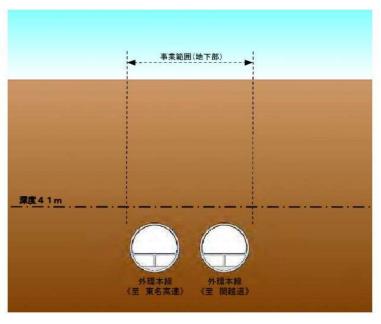
断面図(大深度)

工事内容 : 泥土圧シールド(シールド機外径 ø 16.1 m、セグメント外径 ø 15.8 m) 延長 約 6,990 m

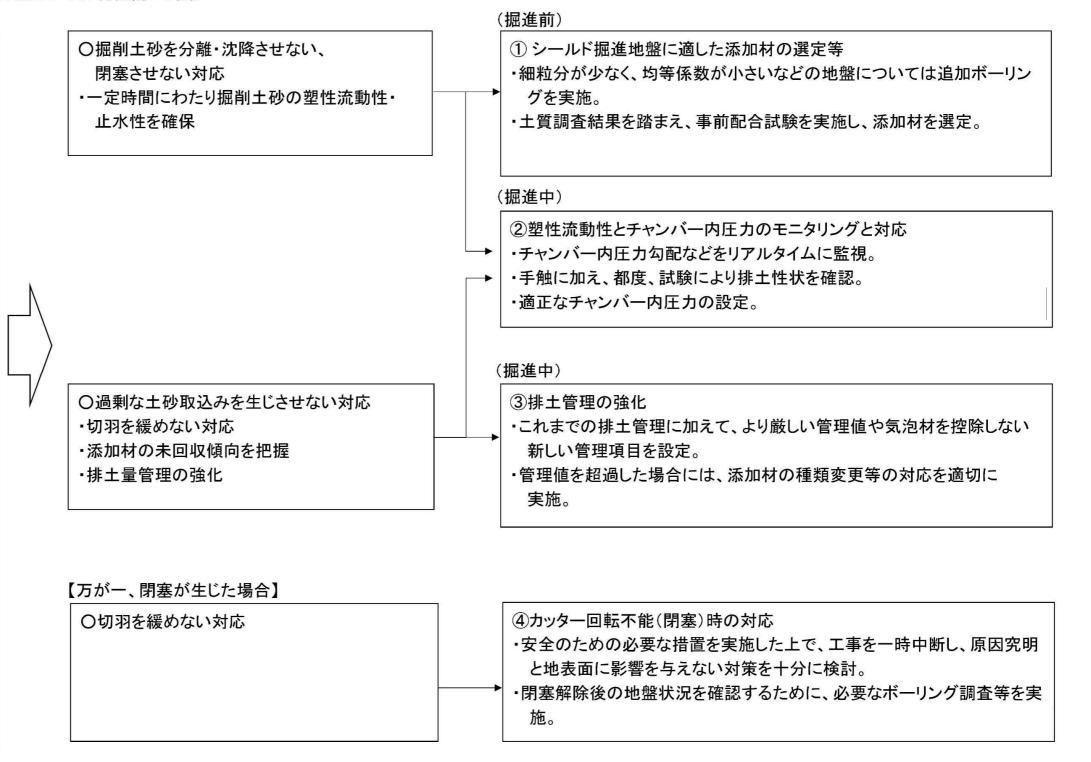
- ・ 礫が卓越し、細粒分が少ない 地盤では塑性流動性・止水性 の確保が難しく、夜間休止時間 にチャンバー内の土砂が分離・ 沈降し、締固まってしまい閉 寒。
- ・その閉塞解除のために、土砂を一部排出し、直ちに排出土砂分の起泡溶液と置き換える特別な作業を行う過程で、土圧の均衡がとれず。
- ・地山から土砂がチャンバー内 に流入。
- ・地山に緩みが発生。

- ・掘削土の塑性流動性を保つため、通常より多くの気泡材を 注入。
- ・閉塞を解除するための作業により緩んだ地山に気泡材が浸透し、一部が回収されず、掘削した地山重量を過小に評価され、土砂の取り込みが想定より過剰に生じた。
- 地山の緩みが拡大。

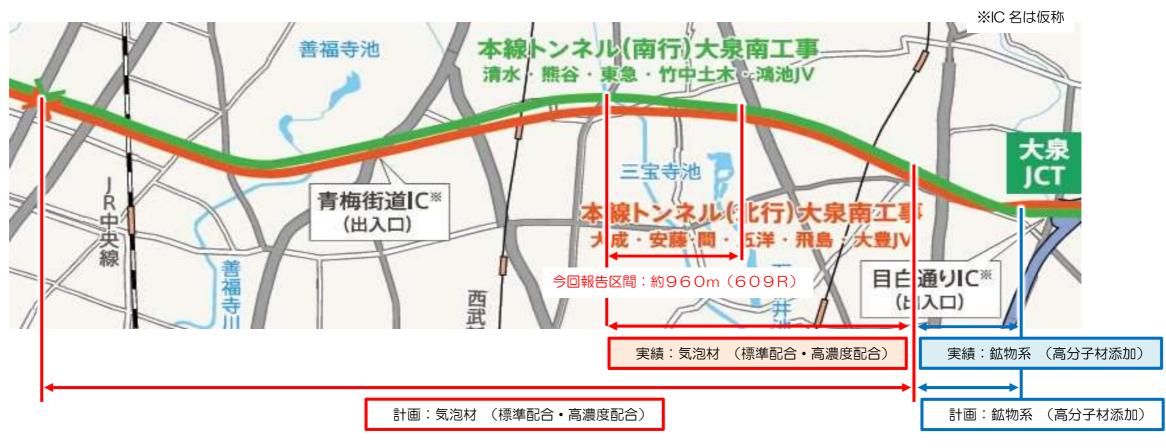
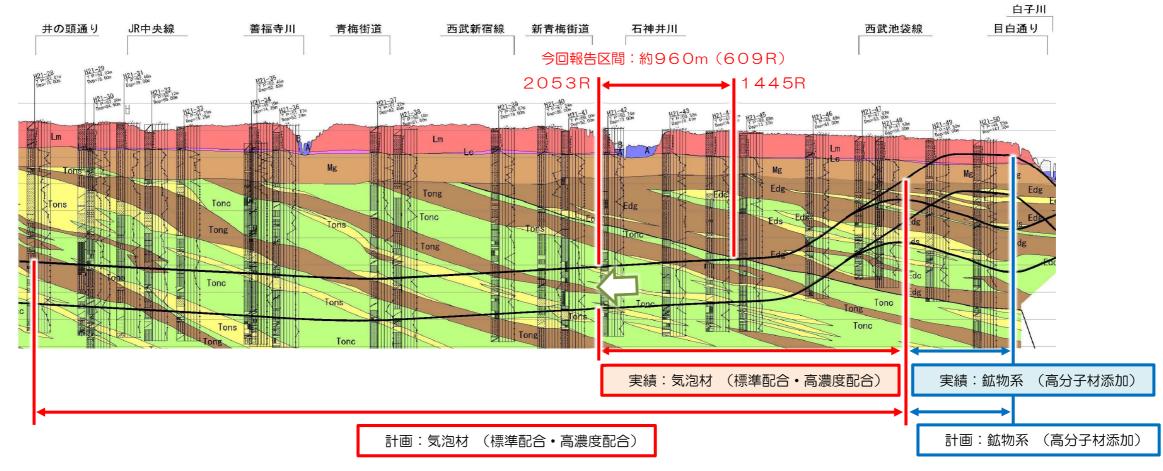
## 2.1. 本線トンネル(南行)大泉南工事 添加材使用基本計画図

今回の掘進区間では、事前配合試験で選定した気泡材を使用し、掘進地盤に応じ注入量等を調整し掘進作業を行った。 引き続き、各種モニタリングや排土性状を確認し、塑性流動性の悪化が懸念される場合は、添加材の注入量等の調整や添加材の種別を変更し改善を図っていく。

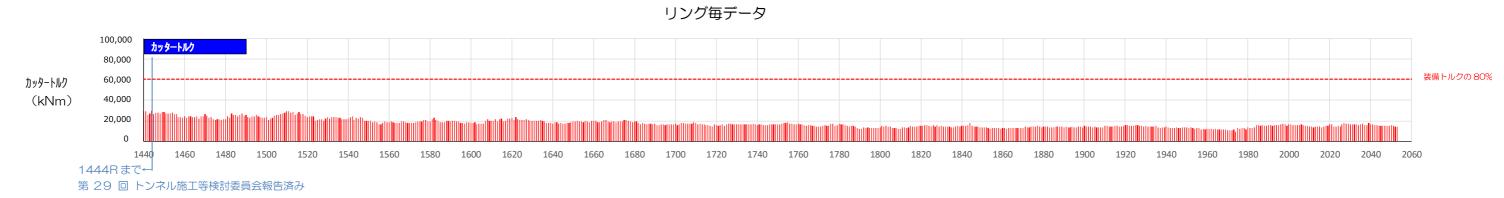
掘進管理フローに基づき、掘進管理システムの監視モニターによりカッタートルクをリアルタイムで監視し、管理値内で掘進できていることを確認した。

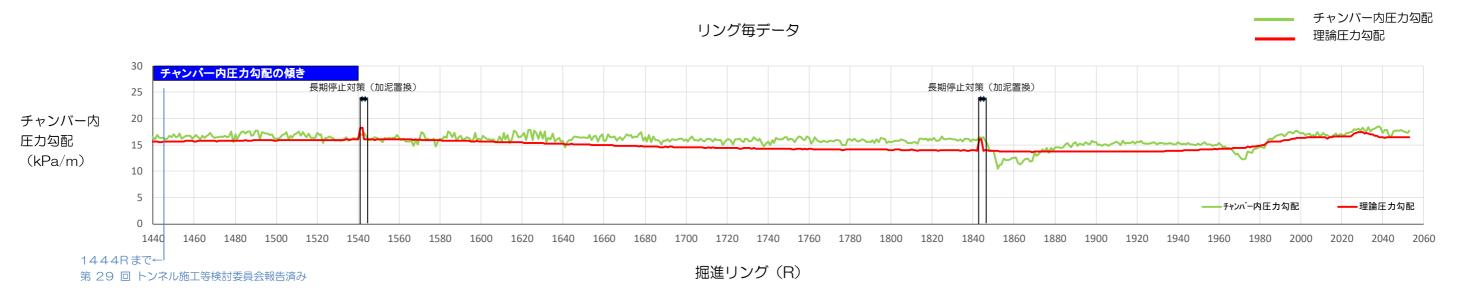
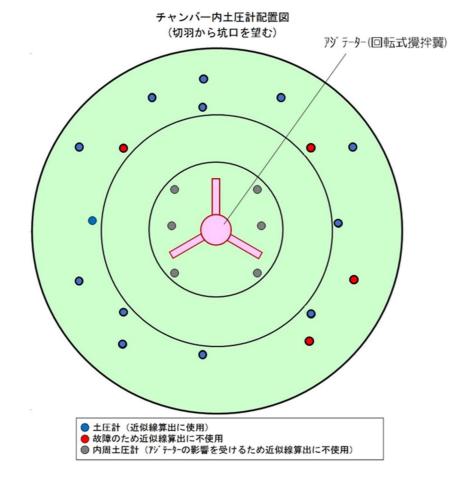
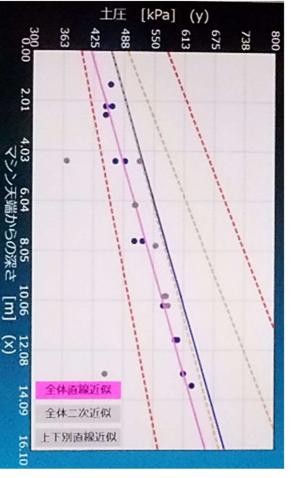
チャンバー内圧力勾配リアルタイム監視状況(1961R)

掘進管理フローに基づき、掘進管理システムの監視モニターでリアルタイムおよびリング毎にチャンバー内圧力勾配の変化を監視し、理論圧力勾配と概ね同じ傾向を示していること、圧力勾配の傾き・直線性や下部チャンバー内圧力が大きくなるなどの異常がないことを確認した。なお、1541R-1542RはGW休暇、1843R-1844Rは夏季休暇による長期停止に伴い、添加材を鉱物系に置き換えたことにより、理論圧力勾配が高くなっている。また、1851R~1871Rにかけて、および1966R~1981Rにかけて、チャンバー内圧力勾配の減少が確認された。これは地山の細粒分が急激に変化した影響と考えられ、加水量と気泡材注入量を増減し調整を行ったところ、徐々にチャンバー内圧力勾配は改善した。

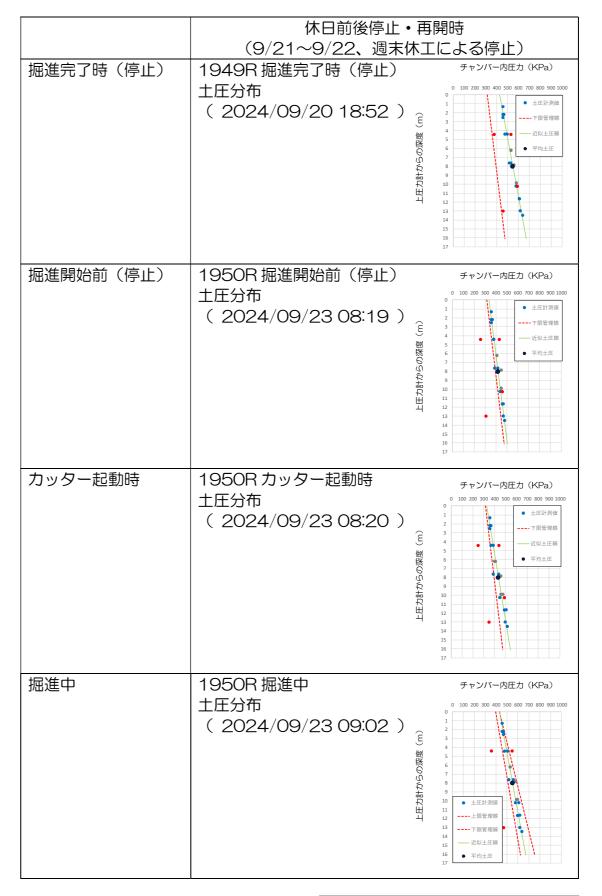
平日夜間・休日掘進停止から掘進再開までの間も施工データをリアルタイムで監視している。以下に長期間停止から掘進再開までのチャンバー内圧力勾配データの一例を示す。 圧力勾配の直線性や傾きを確認しており、チャンバー内の土砂に分離・沈降の兆候は見られなかった。長期停止後の掘進再開時のカッター起動も円滑に行われた。

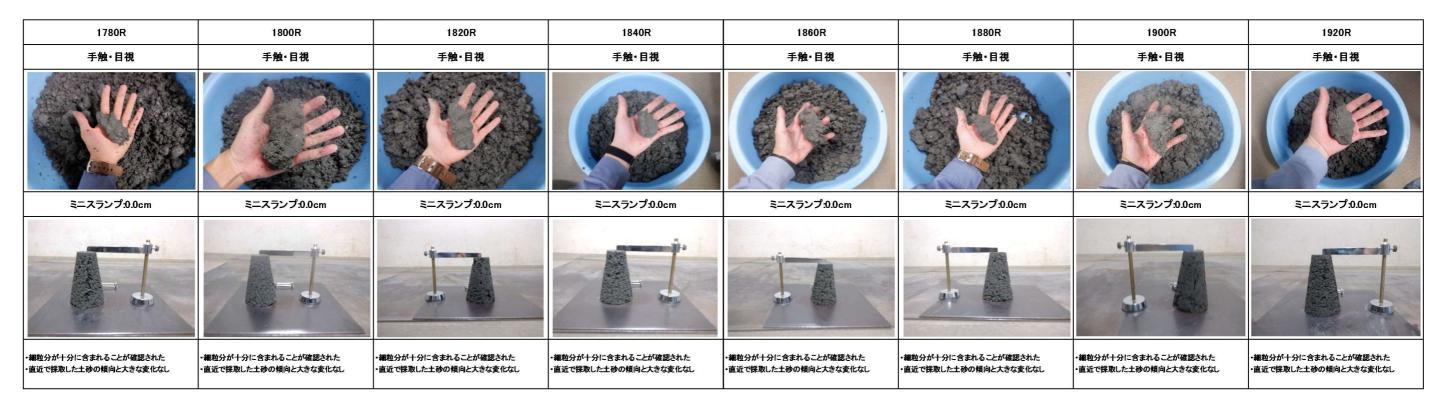
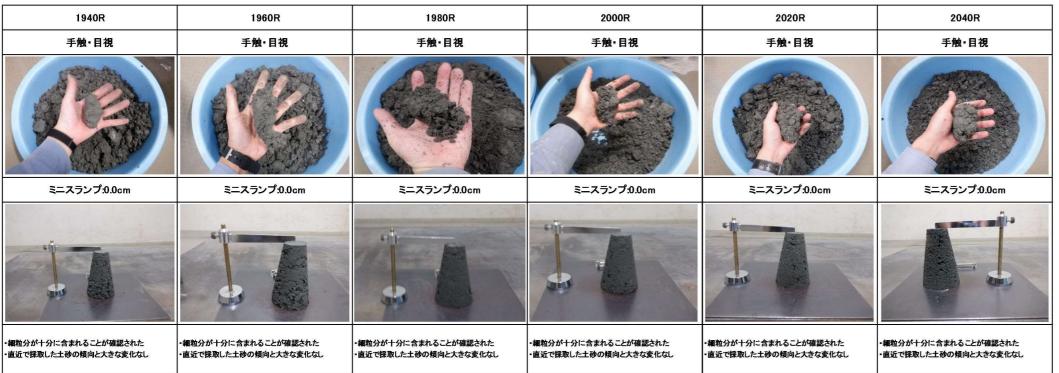
シールド施工熟練者によりリアルタイムでベルトコンベヤー上の掘削土の性状を目視するとともに、2回/日の頻度で掘削土を採取し、手触、目視、ミニスランプ試験により排土性状の変化を確認した。当該区間において排土性状の大きな変化は確認されなかった。

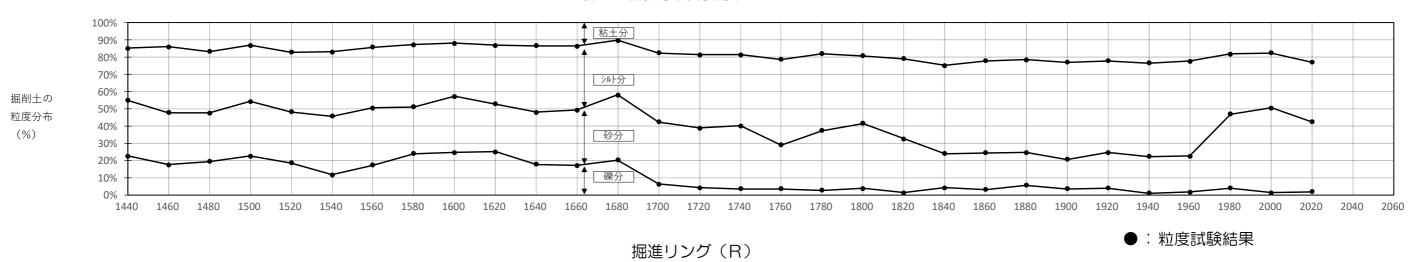
## 排土の粒度分布試験結果

20 リングに1回の頻度を基本として掘削土の粒度分布試験を実施し、塑性流動性の低下が懸念されるような粒度分布ではないことを確認した。

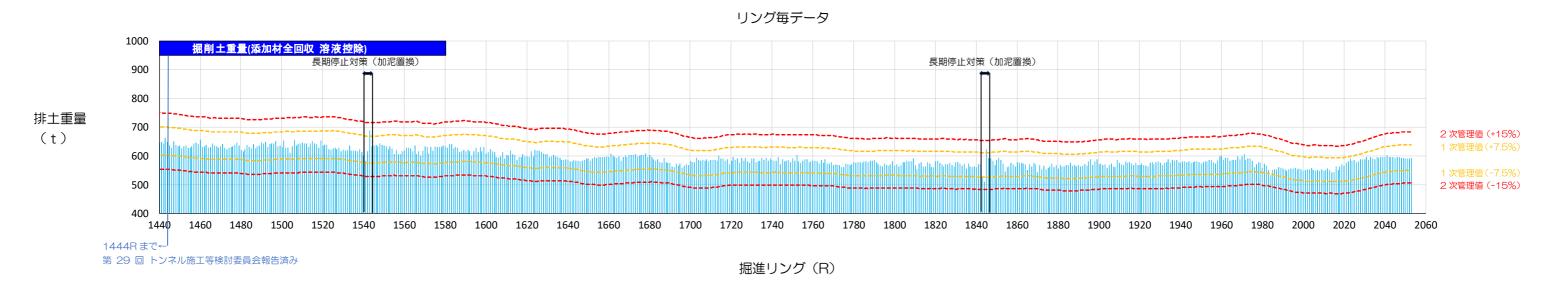
#### ① ベルトスケール排土重量(溶液控除)

添加材の全重量を控除した地山掘削土重量、および添加材の重量を控除しない排土全重量について、掘進管理フローに基づき、前 20 リング平均の掘削土量と比較して大きなバラつきがなく、管理値内で掘進できていることを確認した。

GW 休暇 1541~1544R および夏季休暇停止時の1843R~1845R において、掘削土重量が一時的に減少し、その後増加する現象が見られ、それぞれ1次管理値を超過した。これは長期停止に伴いチャンバー内を鉱物系加泥材に置換する作業を行った際、スクリューコンベヤー内に残留する比較的比重の小さい気泡材混じりの土が先に排出され、長期停止後は反対に比重の大きい加泥材混じりの土が排出されたことが要因と考えられ、あらかじめ予測されたものであった。

また、1980R、1983R~1985R において下限側の1次管理値を超過した。これは地山中の砂分が増加したことに伴い、地山に存在する間隙水やチャンバー内混合土中の泥漿分(でいしょうぶん)が掘削断面の外に逸散したこと等が要因であると推察される。

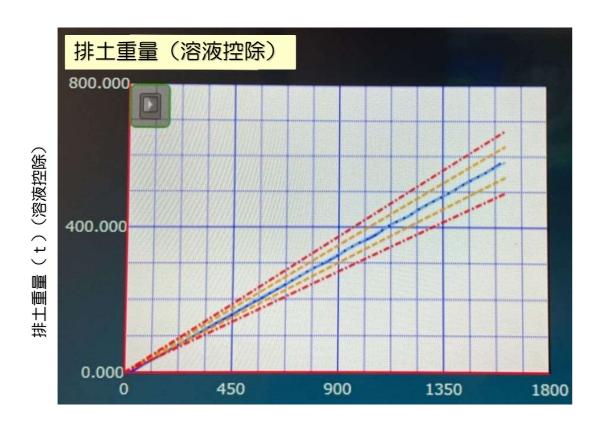
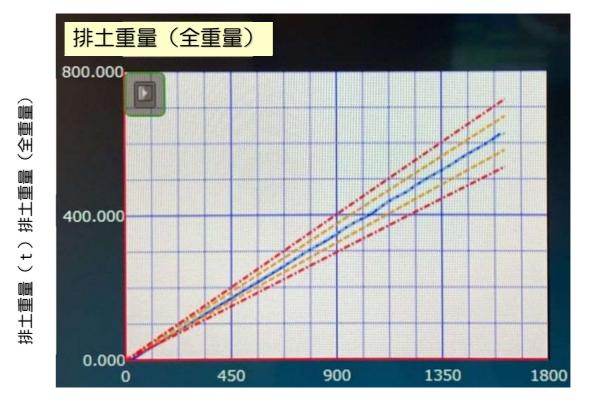
# 排土重量モニタリング(1961R)

ベルトスケールで計測した排土重量を掘進管理システムの監視モニターでリアルタイムに監視した。

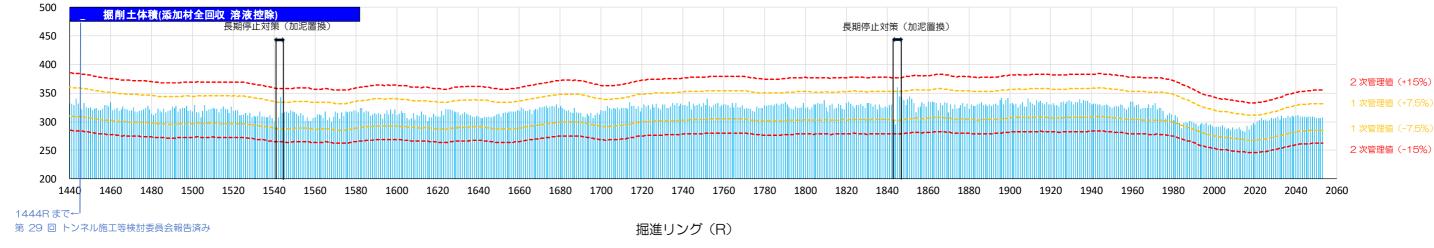
① 掘削土体積(添加材全量回収、溶液控除)

添加材全量を控除した地山掘削土体積、および添加材全量を控除しない掘削土体積について、掘進管理フローに基づき、前 20 リング平均の掘削土量と比較して大きなバラつきがなく、管理値内で掘進できていることを確認した。なお、掘削土体積はボーリングデータより得られた単位体積重量より算出した。

GW 休暇 1541~1544R および夏季休暇停止時の 1843R~1845R、および 1980R、1983R~1985R においても、掘削土重量と同様の理由で 1 次管理値を超過した。 なお、施工データや地表面の確認を行い異常の兆候が見られないことを確認した。

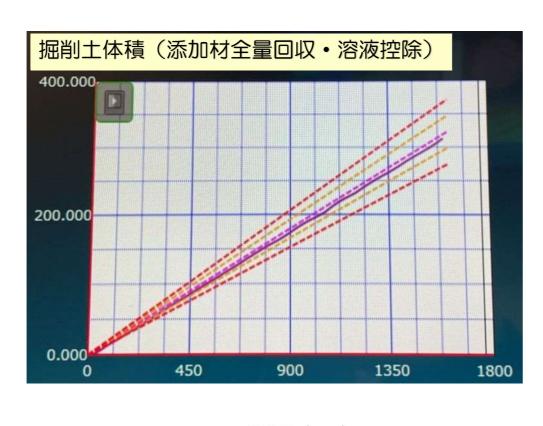
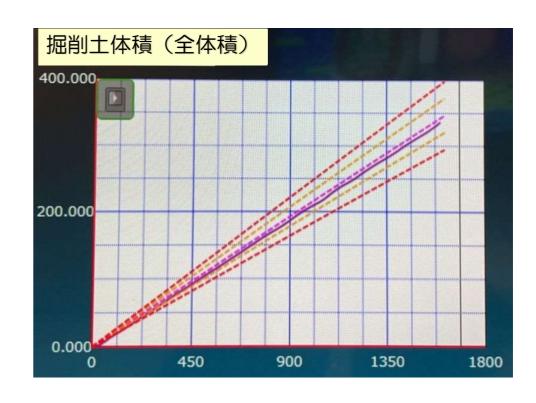
## 掘削土体積モニタリング(1961R)

ベルトスケールで計測した排土重量から単位体積重量を用いて算出した掘削土体積を掘進管理システムの監視モニターでリアルタイムに監視した。

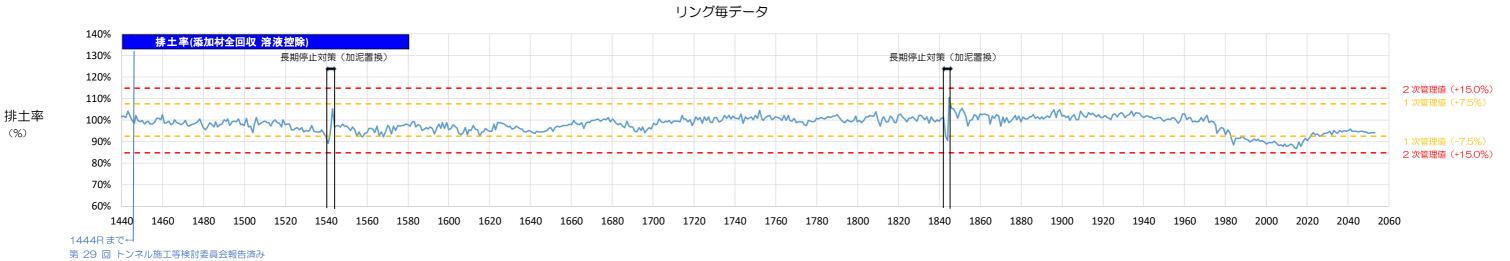
#### ① 排土率(添加材全量回収)

掘進管理フローに基づき、ベルトスケールで計測した排土重量から添加材が全量回収されることを前提とし添加材の全重量を控除した排土重量から算出した排土率を確認した。また、チャンバー 内土砂の理論単位体積重量とチャンバー内圧力勾配から推定される単位体積重量とを比較することにより添加材の地山への浸透量を評価し、それを考慮した排土率を確認した。

1540R、1541R、1558R、1568R、1844R において排土率が1次管理値(下限)を超過した。1845R において排土率が1次管理値(上限)を超過した。原因についてはそれぞれ以下の通り推察している。

- 1540R、1541R、1844R : 当該箇所は長期停止対策としてチャンバー内を加泥材に置き換える作業を行った際、スクリューコンベヤー内に残留する比較的比重の小さい気泡混じりの土を排出したことが要因と考えられ、あらかじめ予測されたものであった。
- ・1558R、1568R、1984R~2021R : 砂・礫分が比較的多い地盤において、掘進する際の圧力により地山に存在する間隙水やチャンバー内混合土中の泥漿(でいしょう)分が掘削断面の外に逸散したこと等によるものと推察される。
- 1845R : 当該箇所は長期停止対策としてチャンバー内を加泥材に置き換える作業を行った、長期休暇明けの掘進でスクリューコンベヤー内に残留する比較的比重の大きい加泥材混じりの 土を排出したことが要因と考えられ、あらかじめ予測されたものであった。

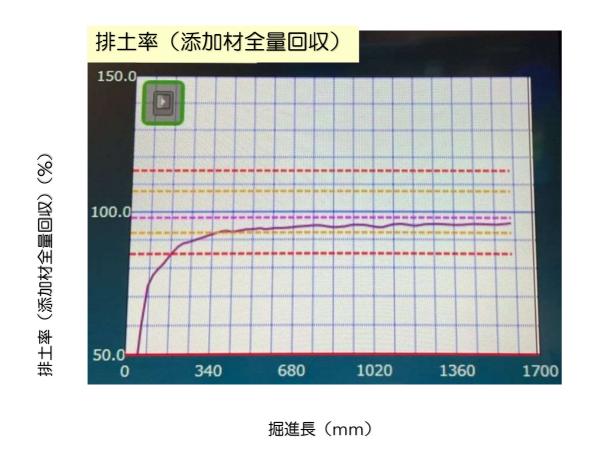
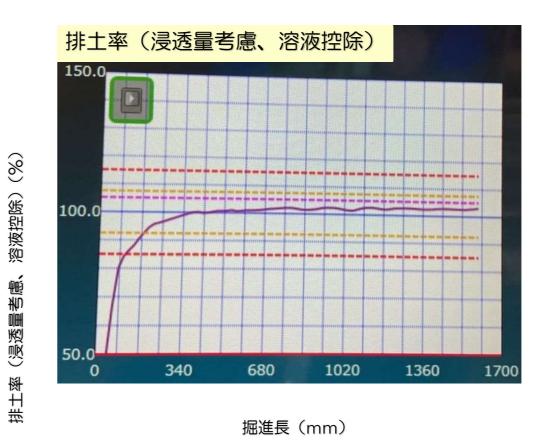
排土率モニタリング(1961R)

「添加材を全量回収されていることを想定した排土率」と「添加材の浸透量を考慮した排土率」それぞれについて、掘進管理システムの監視モニターでリアルタイムに監視した。

※リアルタイム排土率は掘進開始時の初期値をOで設定し、掘進開始時は意図的に排土の開始のタイミングを遅らせて所定の切羽圧力を保持している。また、排土重量は計測するベルトスケールの位置がスクリューコンベヤーの後ろになるため初期値の計測が遅れて記録される。

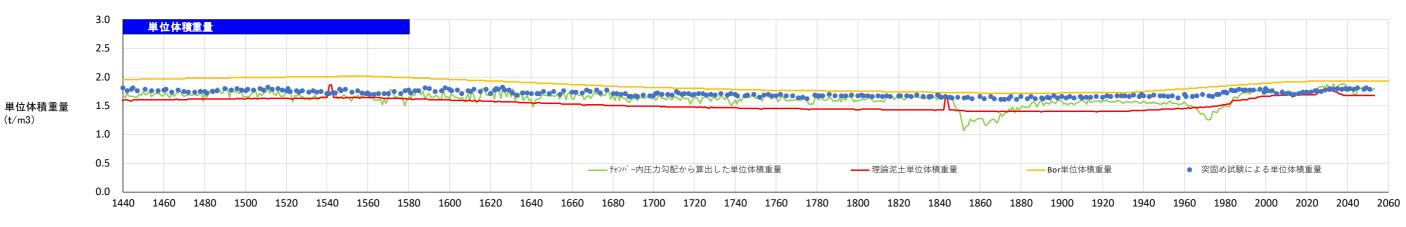
## チャンバー内圧力勾配から推定した単位体積重量

※Bor 単位体積重量は地山の単位体積重量であり、それ以外の単位体積重量 は添加材を含む単位体積重量となっているため一定の階差が生じている

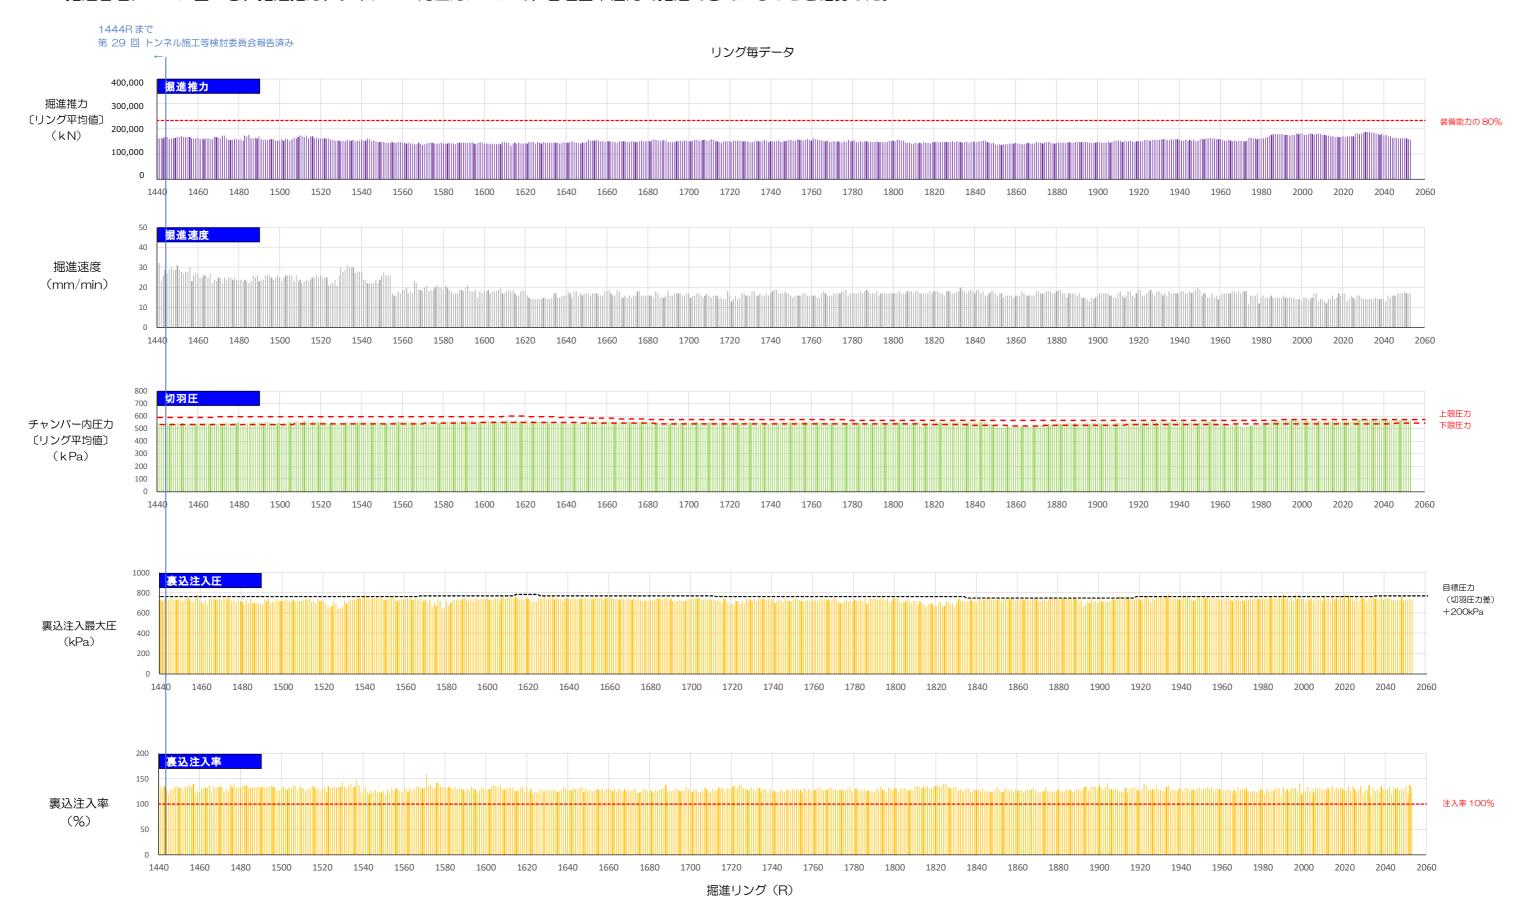
掘進管理フローに基づき、掘進推力、チャンバー内圧力について、管理基準値内で掘進できていることを確認した。

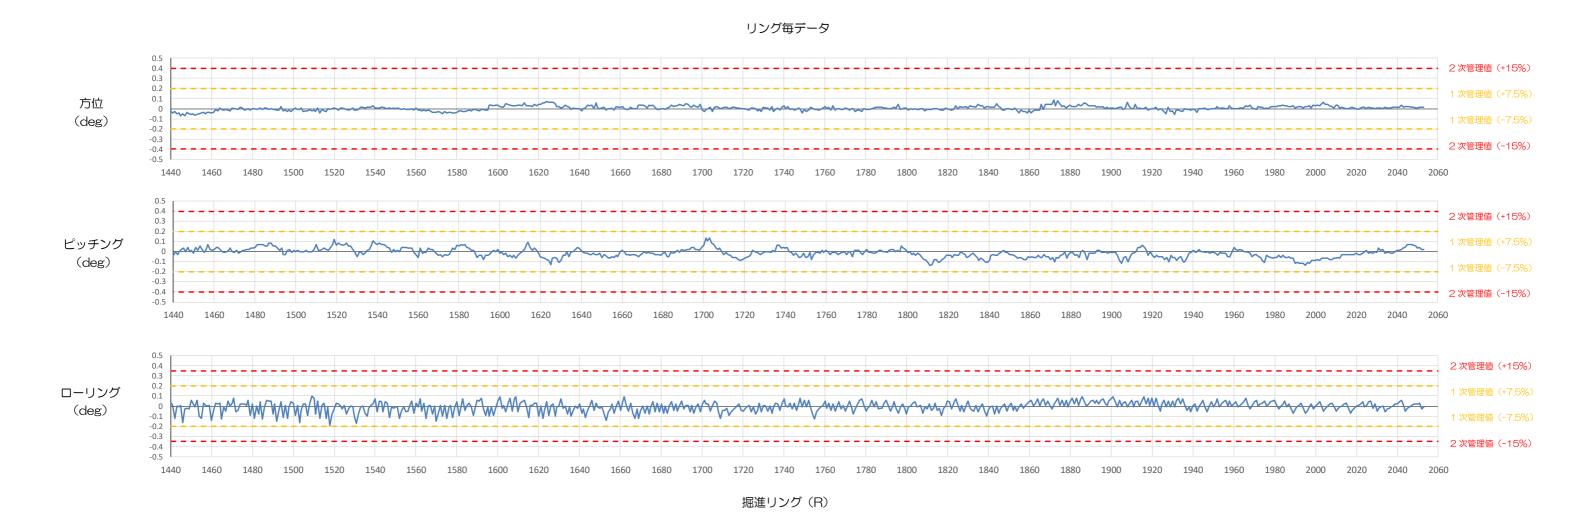
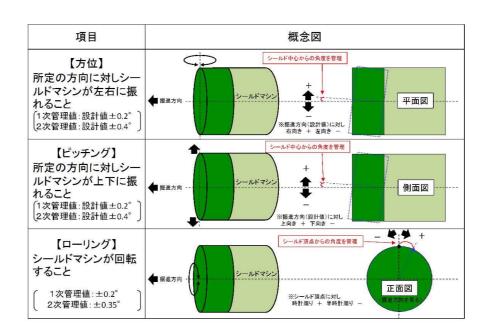
## ■マシン方向制御

マシン方向制御の掘進管理項目については、管理値内で掘進できていることを確認した。

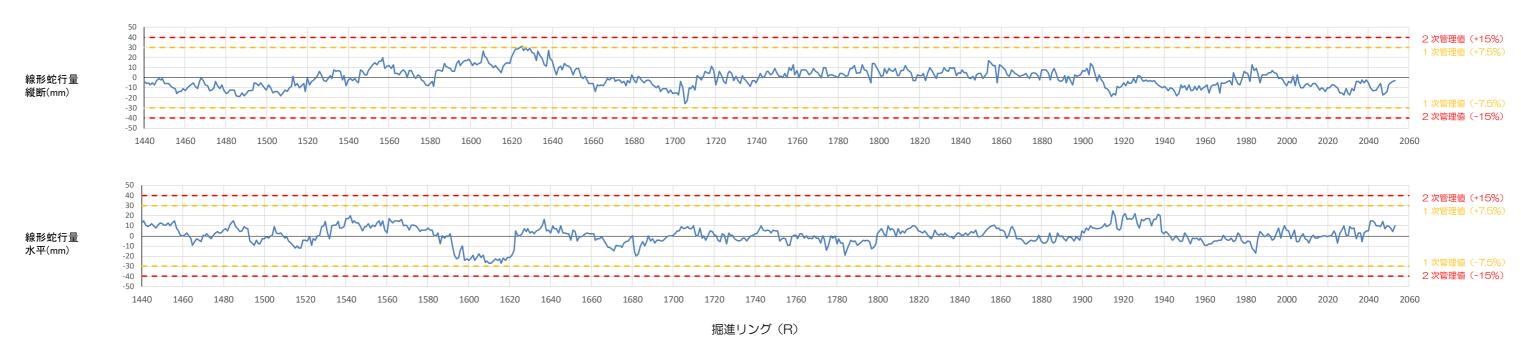
## ■セグメント位置(蛇行量)

線形蛇行量縦断について一部、1次管理値を超過しているが、先方リングで位置が修正されるよう施工した。

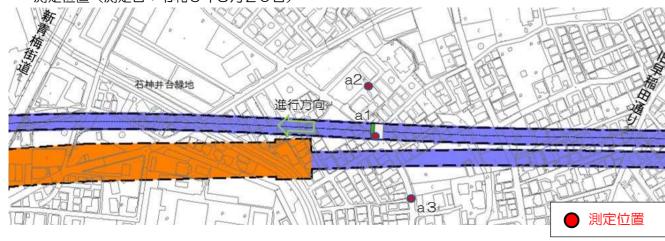
#### 測定位置(測定日:令和6年8月20日)

トンネル縦断方向に概ね 100m間隔で振動・騒音測定を実施することとしており、下図に示す箇所で測定を行った。結果については掲示板や HP で公表している。また、シールドマシン直上付近の位置で簡易計測器を用いた振動・騒音測定を実施し、電光掲示板での測定値を表示した。

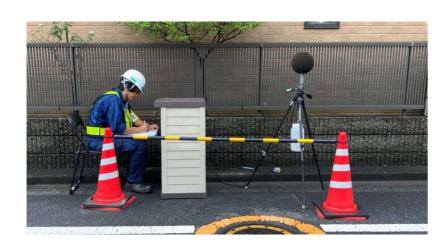
### 測定状況

測定内容	振動レベル(鉛直 Z 方向)、騒音レベル
測定頻度	掘進稼働日
測定時間	9 時~20 時
測定位置	シールドマシン直上付近の公用地 1 か所
公表値	Z 方向振動レベル(瞬間値)、騒音レベル(瞬間値)
掲示方法	電光掲示板で自動掲示

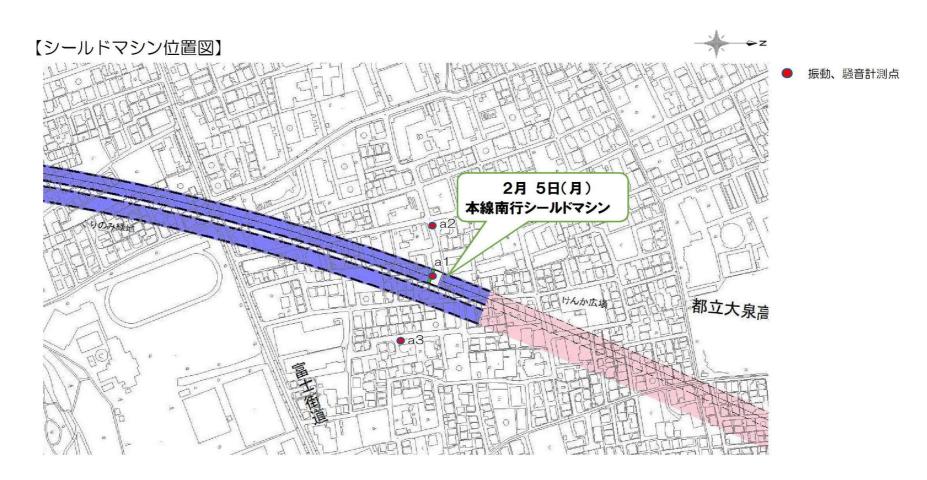
## 【 2月 5日(月) 8:00~16:00 振動·騒音計測結果(確定値)】

振動 シールド工事の停止中と掘進中で明確な差異は確認されず、規制基準値以内であった。 騒音 : シールド工事の停止中と掘進中で明確な差異は確認されず、規制基準値以内であった。

低周波音 : シールド工事の停止中と掘進中で明確な差異は確認されなかった。

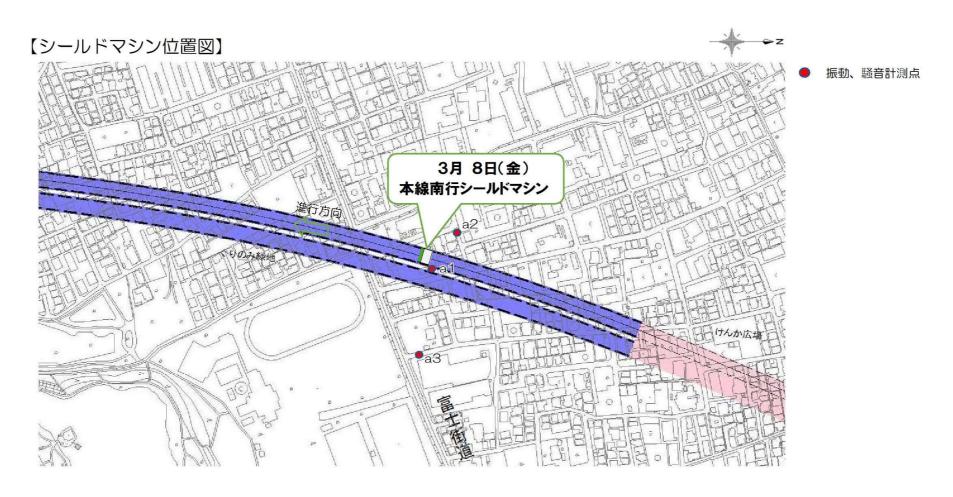
## 【 3月 8日(金) 8:00~22:00 振動·騒音計測結果(確定値)】

振動 : シールド工事の停止中と掘進中で明確な差異は確認されず、規制基準値以内であった。 騒音 : シールド工事の停止中と掘進中で明確な差異は確認されず、規制基準値以内であった。

低周波音 : シールド工事の停止中と掘進中で明確な差異は確認されなかった。

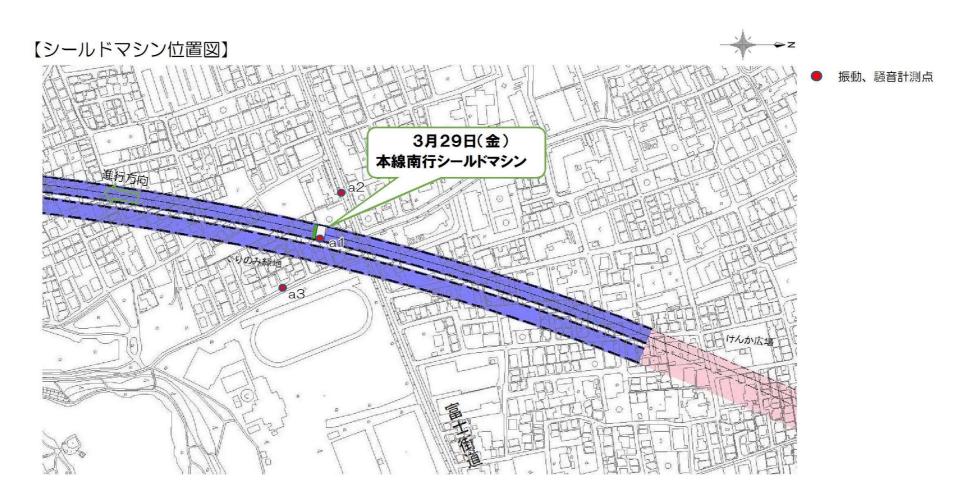
## 【 3月29日(金) 8:00~22:00 振動·騒音計測結果(確定値)】

振動 : シールド工事の停止中と掘進中で明確な差異は確認されず、規制基準値以内であった。 騒音 : シールド工事の停止中と掘進中で明確な差異は確認されず、規制基準値以内であった。

低周波音 : シールド工事の停止中と掘進中で明確な差異は確認されなかった。

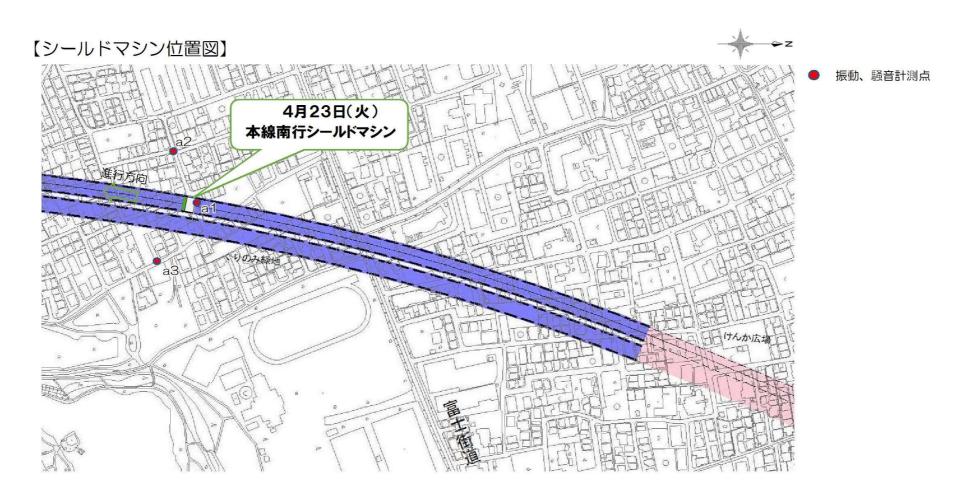
【4月23日(火) 8:00~22:00 振動·騒音計測結果(確定値)】

振動 : シールド工事の停止中と掘進中で明確な差異は確認されず、規制基準値以内であった。 騒音 : シールド工事の停止中と掘進中で明確な差異は確認されず、規制基準値以内であった。

低周波音 : シールド工事の停止中と掘進中で明確な差異は確認されなかった。

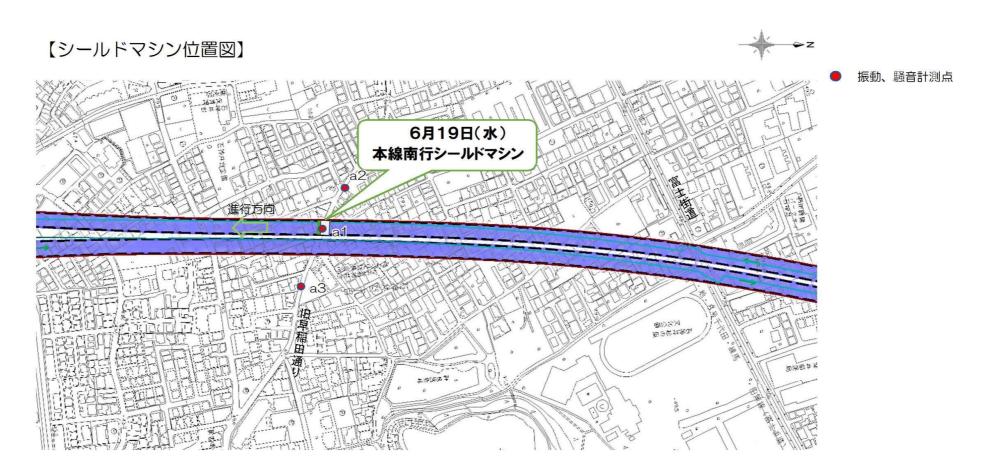
## 【6月19日(水) 8:00~22:00 振動·騒音計測結果(確定値)】

振動 : シールド工事の停止中と掘進中で明確な差異は確認されず、規制基準値以内であった。 騒音 : シールド工事の停止中と掘進中で明確な差異は確認されず、規制基準値以内であった。

低周波音 : シールド工事の停止中と掘進中で明確な差異は確認されなかった。

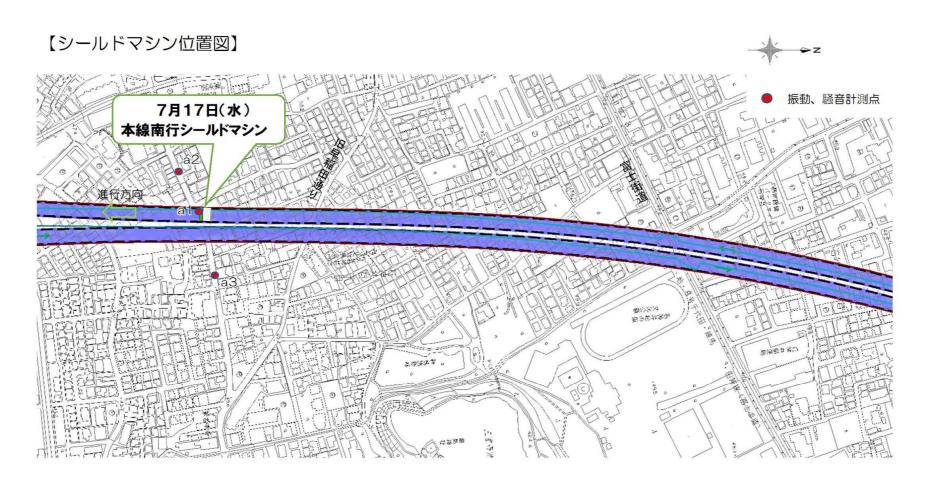
【7月17日(水) 8:00~22:00 振動·騒音計測結果(確定値)】

振動 シールド工事の停止中と掘進中で明確な差異は確認されず、規制基準値以内であった。 騒音 : シールド工事の停止中と掘進中で明確な差異は確認されず、規制基準値以内であった。

低周波音 : シールド工事の停止中と掘進中で明確な差異は確認されなかった。

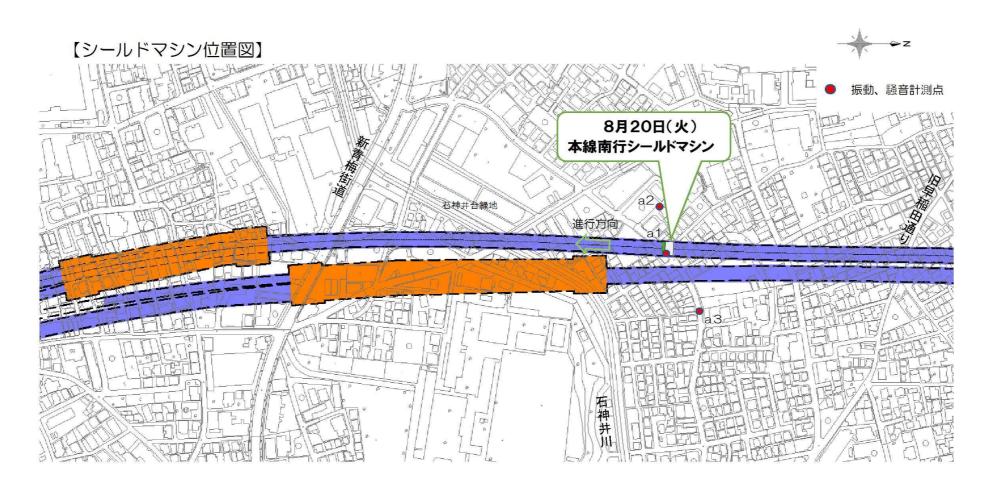
【8月20日(火) 8:00~22:00 振動·騒音計測結果(確定値)】

振動 ジールド工事の停止中と掘進中で明確な差異は確認されず、規制基準値以内であった。 騒音 : シールド工事の停止中と掘進中で明確な差異は確認されず、規制基準値以内であった。

低周波音 : シールド工事の停止中と掘進中で明確な差異は確認されなかった。

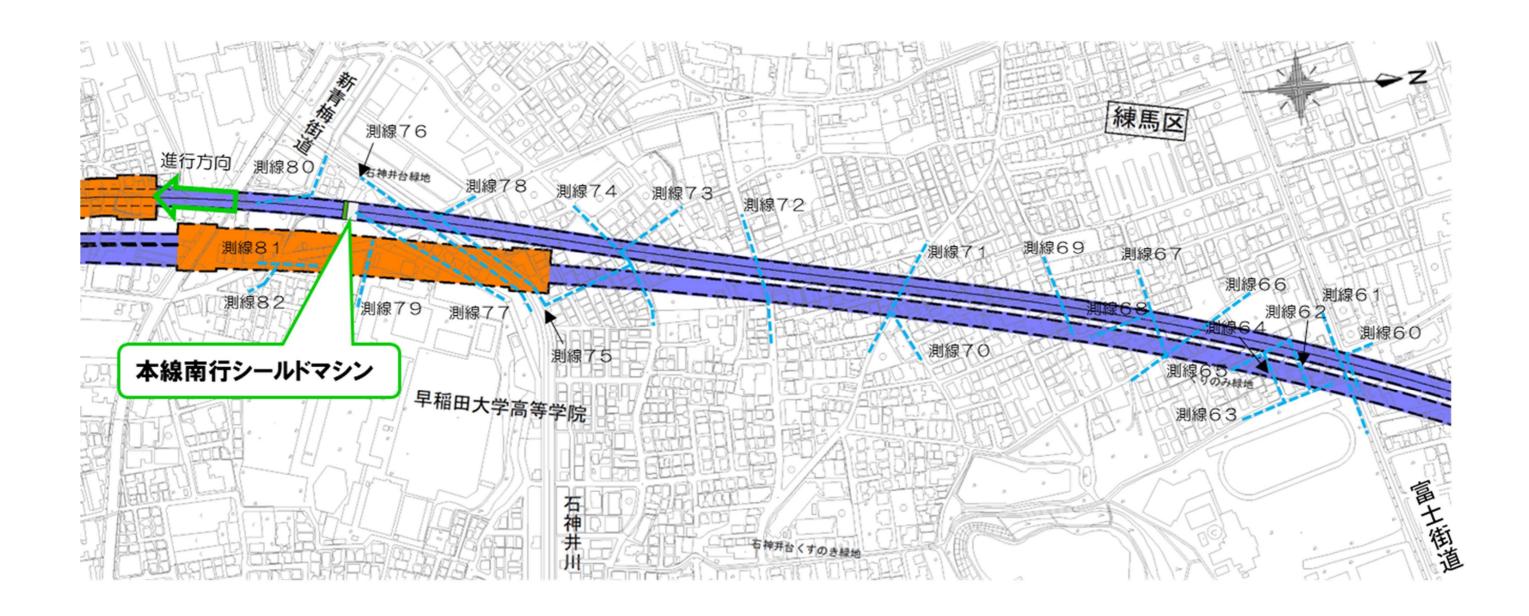
交差する公道上において水準測量により地表面変位をシールド通過まで1回/日、通過後1回/月の頻度で変位が収束するまで計測を実施する計画である。 測量結果については、地表面最大傾斜角、鉛直変位をホームページや現場付近に設置している掲示板にて1回/週の頻度で定期的に公表している。 今回の掘進区間における掘進前後の地表面最大傾斜角は 1000 分の 1rad 以下であることを確認した。

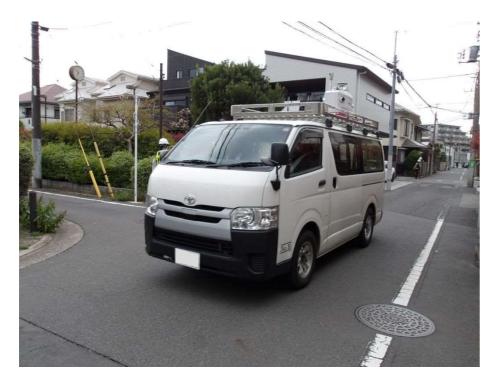
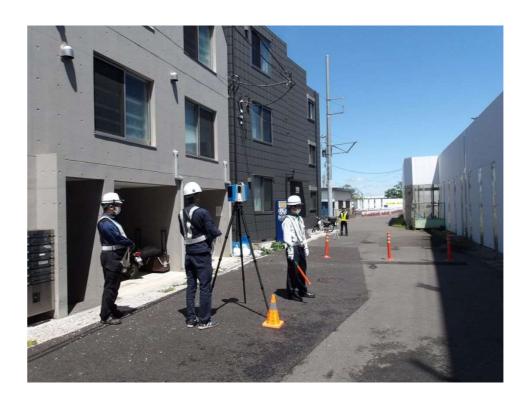
② MMS (3D 点群調査)、GNSS、合成開口レーダー 掘進作業を実施する前に MMS (3D 点群調査)を実施済みであり、GNSS や合成開口レーダーを活用して掘進完了区間の地表面変位の傾向の把握を継続して実施した。

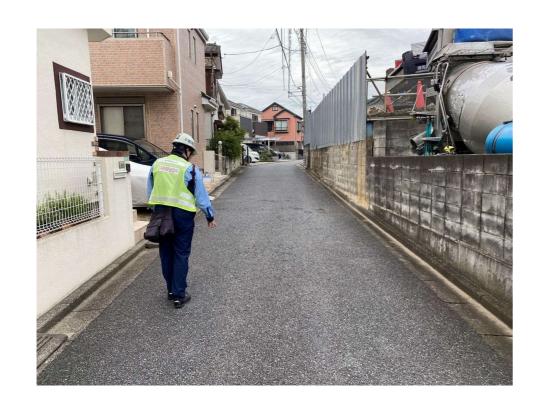
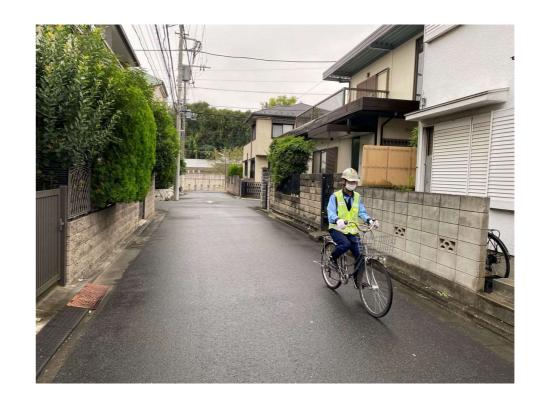
### ③巡回監視の強化

掘進時及び掘進後概ね1ヶ月程度は24時間体制でシールドマシンの掘進工事箇所周辺を徒歩等により巡視員が巡回を実施している。 また、1ヶ月経過以降も掘進完了区間については、毎日1回の頻度で車両等または徒歩により巡回を実施している。 これまで掘進工事箇所周辺において地表面変状等周辺の生活環境に影響を与える事象は確認されていない。

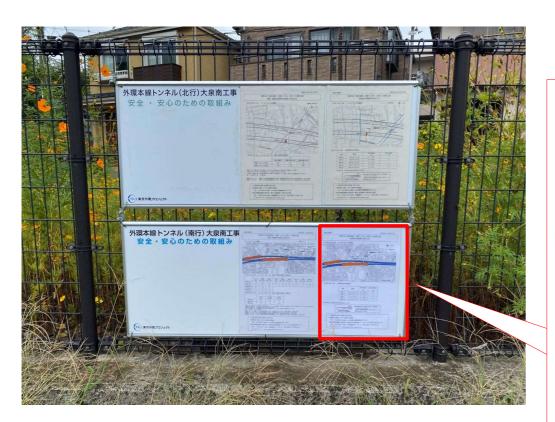
【掲示板の設置例】 地表面変位モニタリング結果

② ホームページや現場付近の掲示板を用いたシールド工事の掘進状況や計測結果のお知らせ 東京外環事業のホームページに加え、新たに掲示板を設置するなどして工事の情報提供を行っている。
