第32回 東京外環トンネル施工等検討委員会

再発防止対策及び地域の安全・安心を高める取り組みを踏まえた工事の状況等について
＜東名JCT Hランプシールドトンネル＞

令和7年7月25日

国土交通省 関東地方整備局 東京外かく環状国道事務所
東日本高速道路株式会社関東支社 東京外環工事事務所
中日本高速道路株式会社東京支社 東京工事事務所

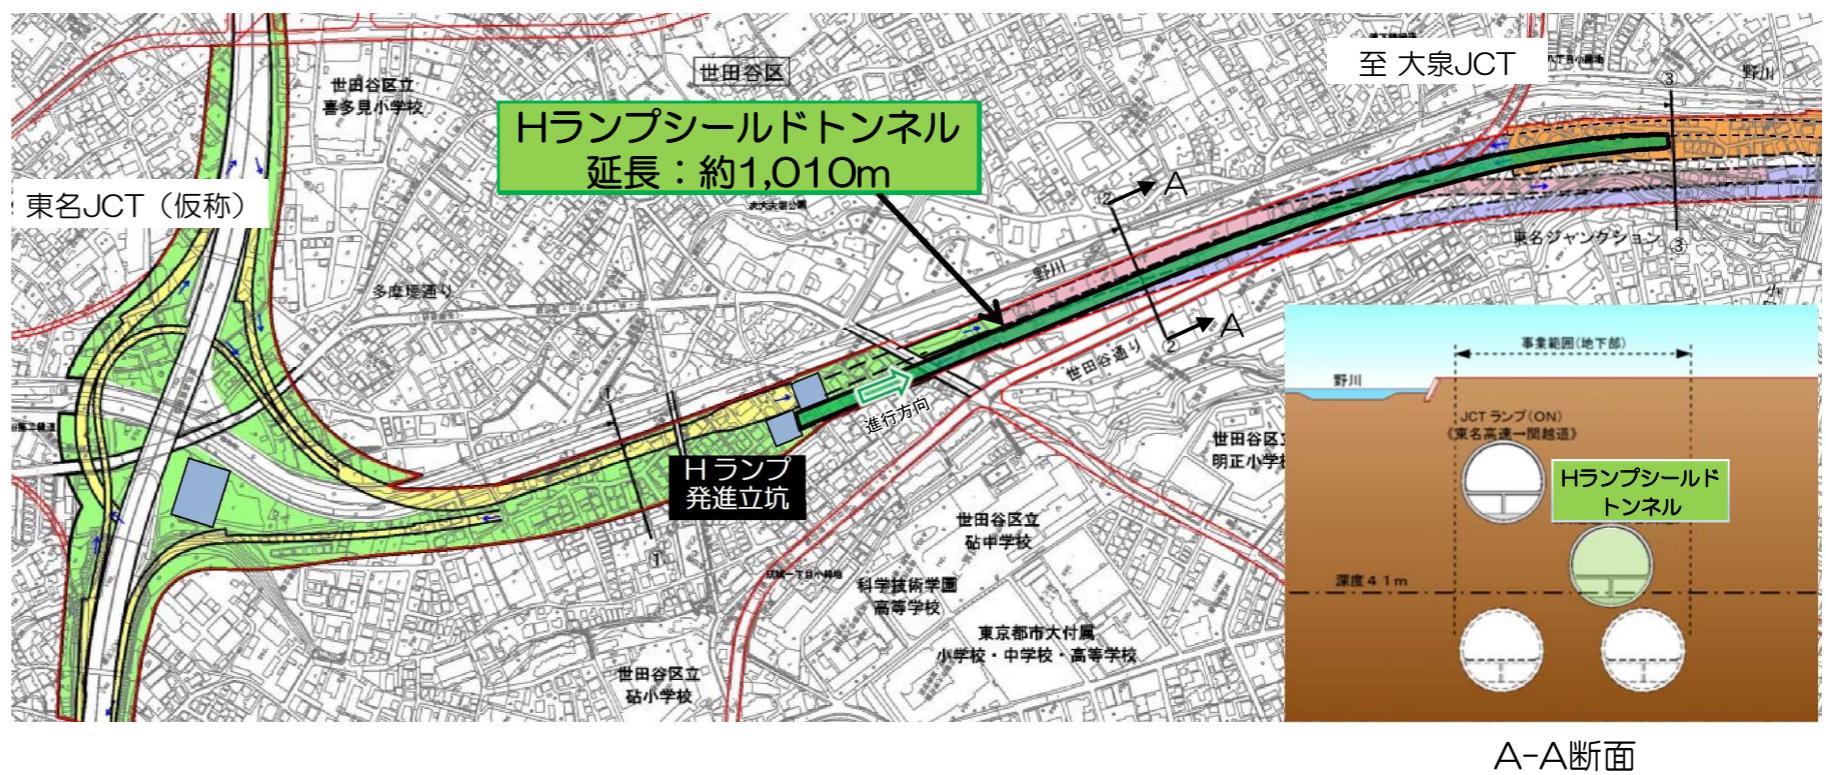
1. 1 東名JCT Hランプシールドトンネル工事の概要

工事名称 : 東京外かく環状道路 東名ジャンクションランプシールドトンネル・地中拡幅(南行)工事
発注者 : 東日本高速道路(株) 関東支社
施工者 : 安藤・間・西松・日本国土特定建設工事共同企業体
工事内容 : 泥土圧シールド
(シールド機外径 ϕ 13.94m、
セグメント外径 ϕ 13.7m)
延長 約1,010m
工事箇所 : 東京都世田谷区大蔵～成城

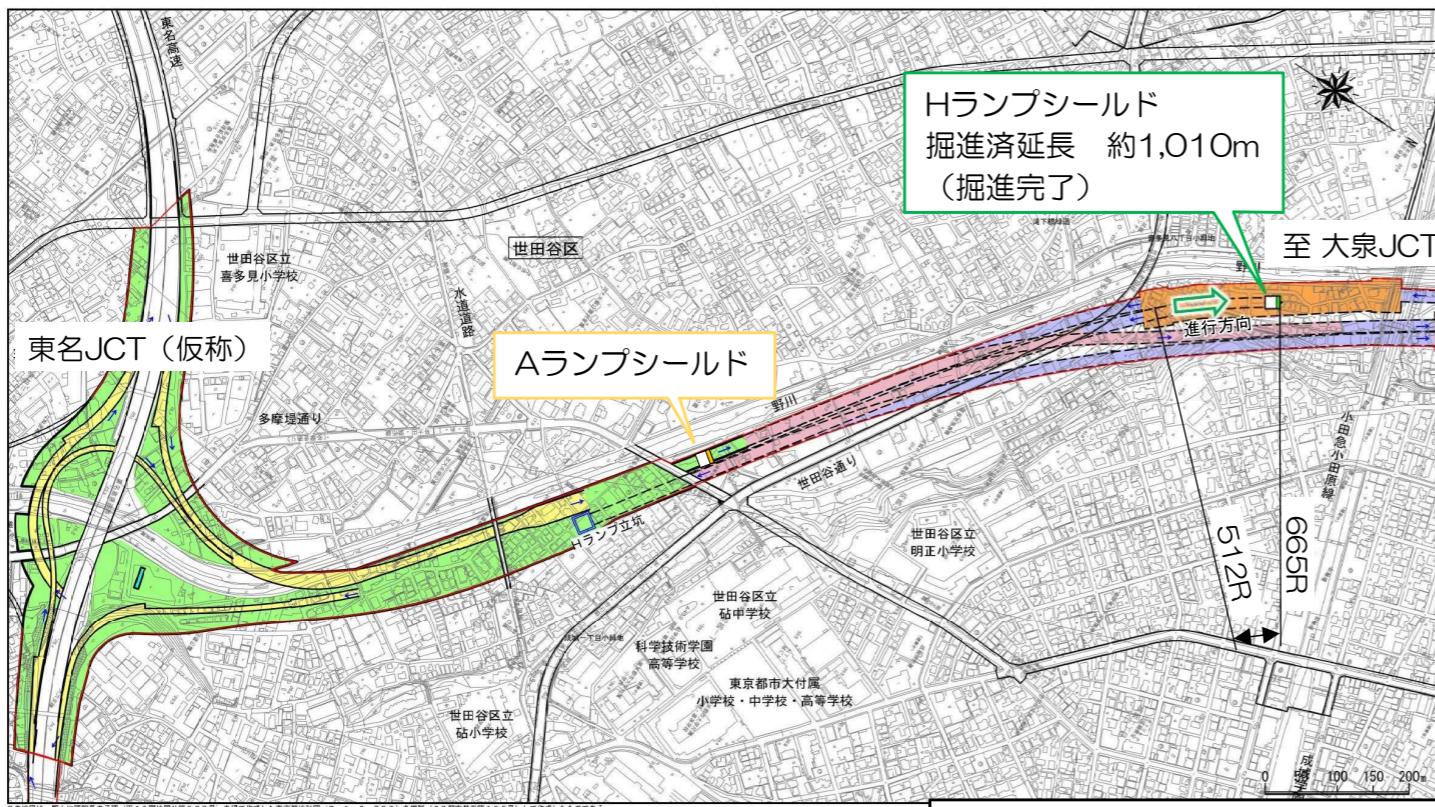
1. 2 工事進捗状況（令和7年3月13日掘進完了）

東名JCT Hランプシールドトンネル工事は令和6年11月1日から令和7年3月13日の間にセグメント513リングから665リングまでの約187mの掘進作業を行った。また、本線(南行)シールドトンネルとの近接施工に際し、本線(南行)シールドトンネルのセグメントのモニタリングを行い異常がない事を確認した。

【今回報告】
令和6年11月1日～令和7年3月13日
掘進実績 約187m (153R)

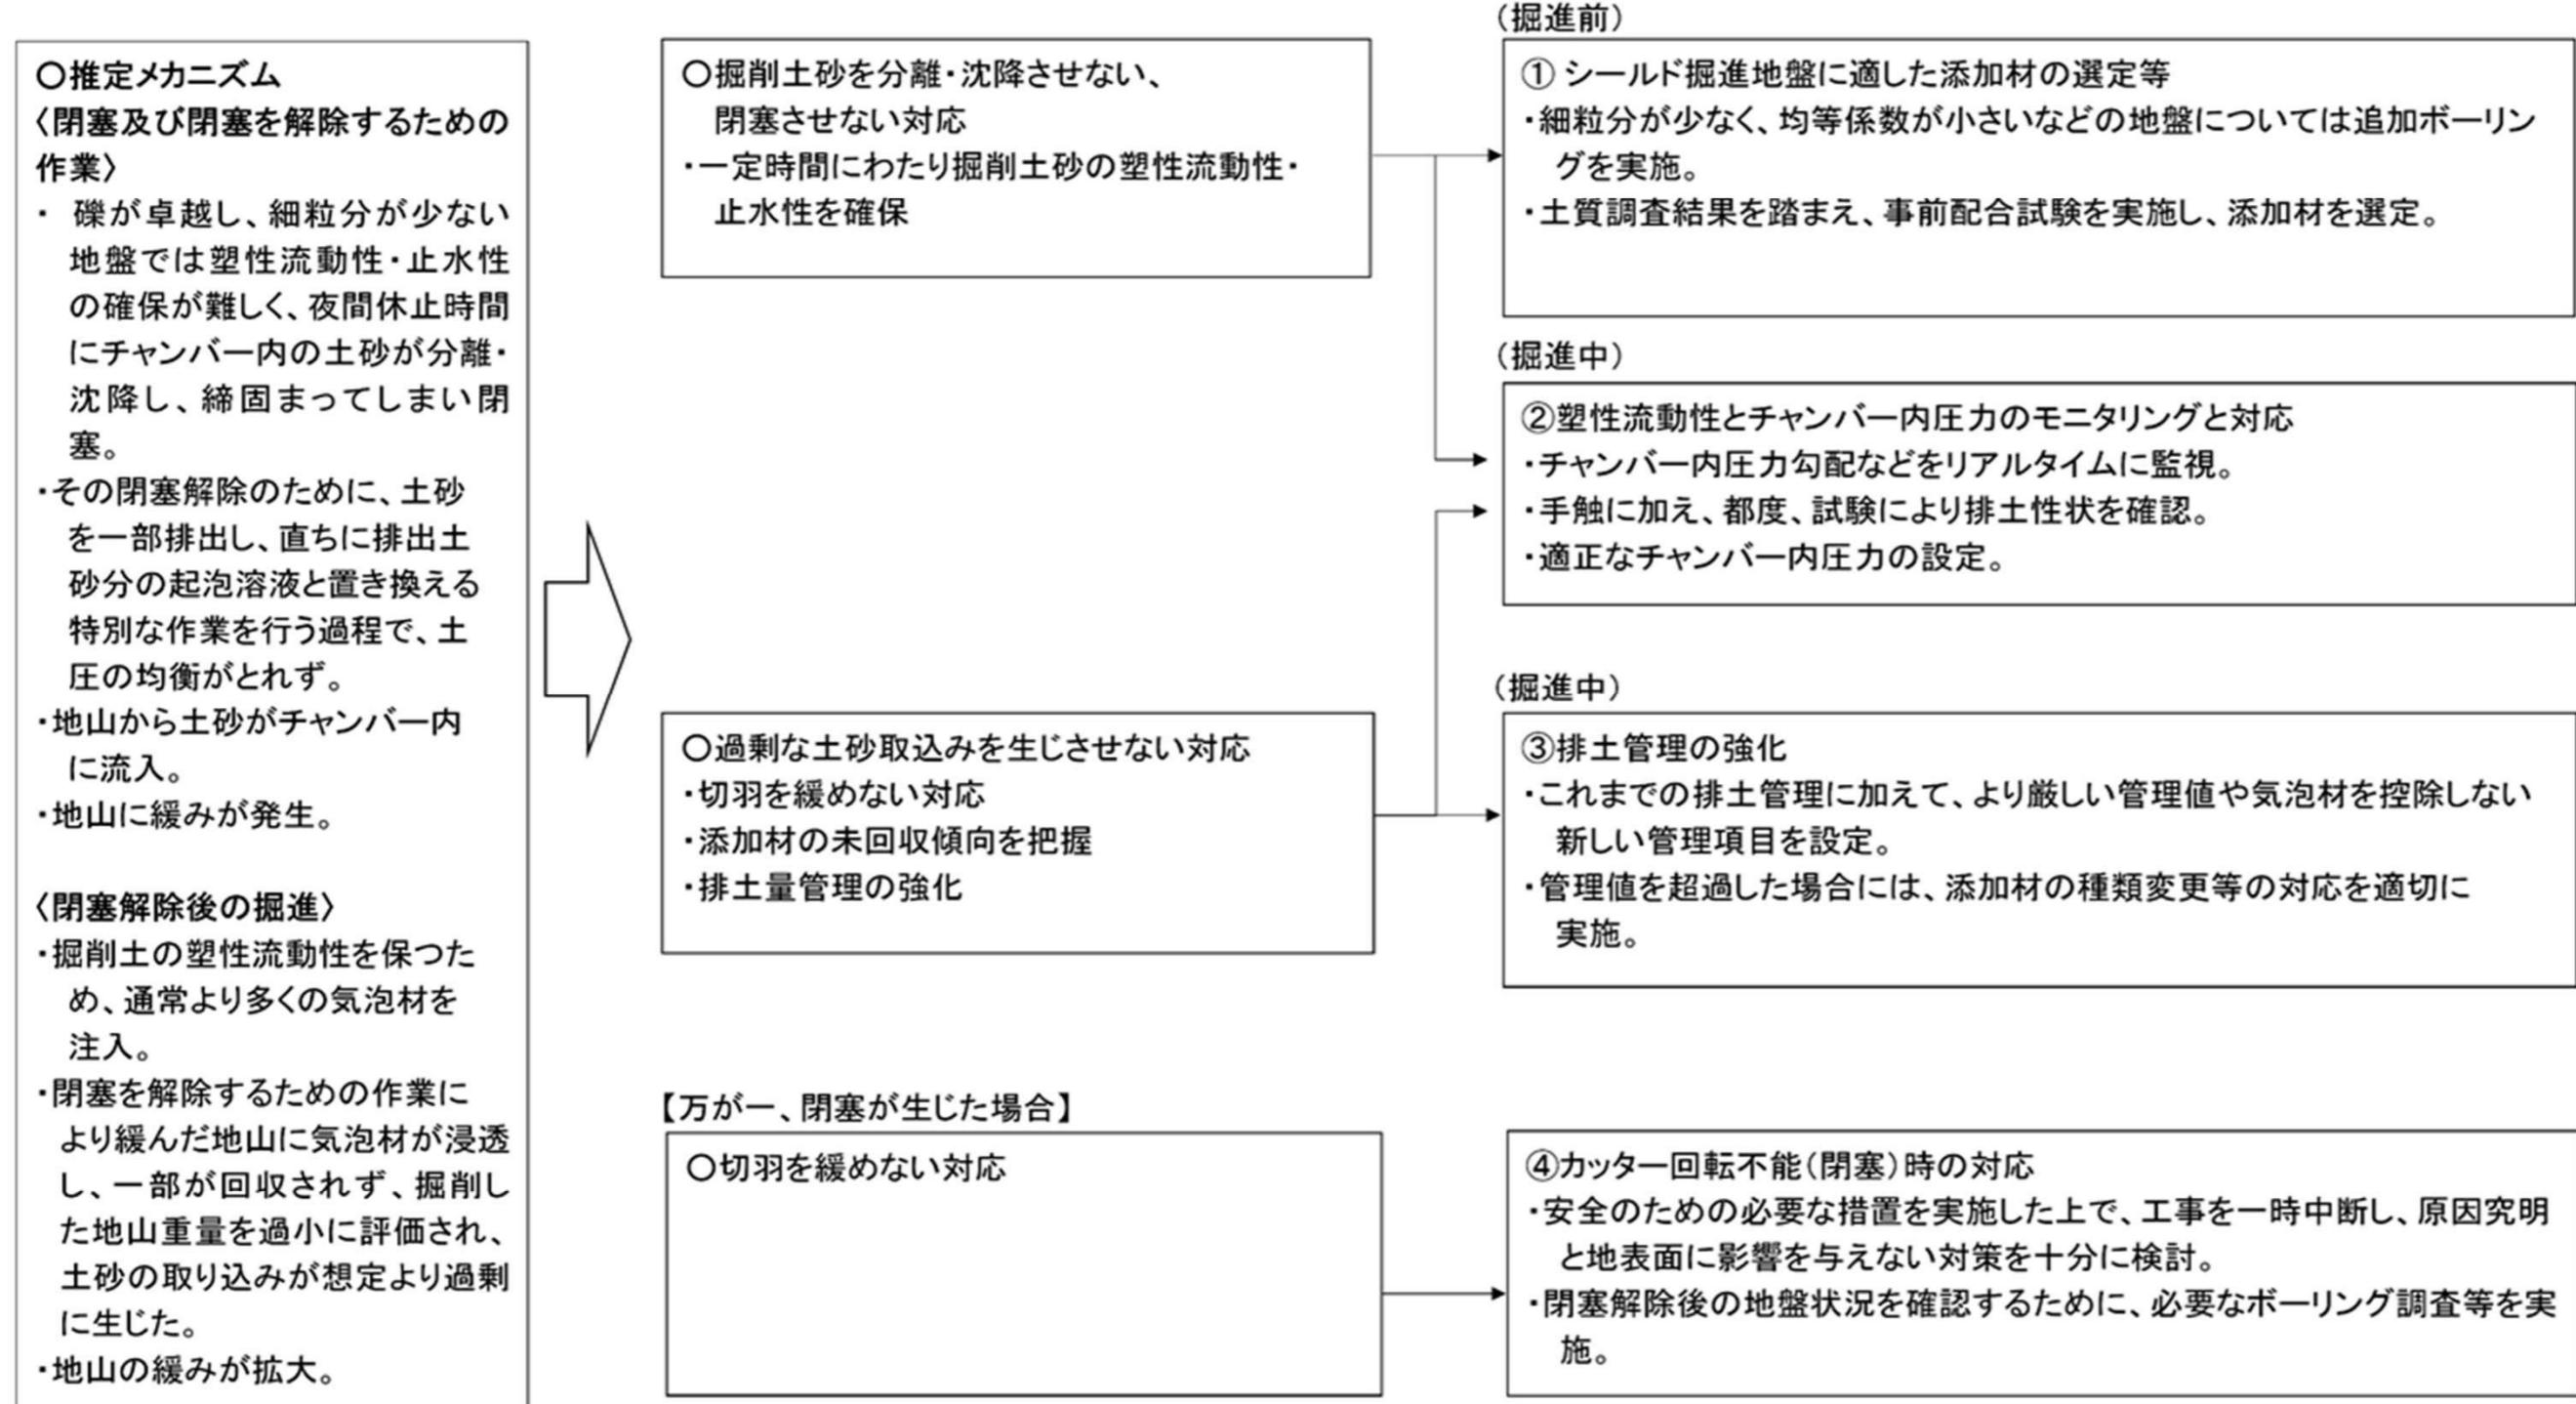
■陥没・空洞の推定メカニズムを踏まえたトンネル再発防止対策

陥没・空洞の推定メカニズムを踏まえた、東京外環事業における今後のシールドトンネル施工を安全に行うための再発防止対策は以下のとおりである。空洞・陥没が発生することでシールドトンネル工事に起因した陥没等に対する懸念や、振動・騒音等に対する不安の声等が多く寄せられていることを受け、地盤変状の監視強化や振動計測箇所の追加、振動・騒音対策の強化など、「地域の安全・安心を高める取り組み」を加え、再発防止対策として実施していくこととする。

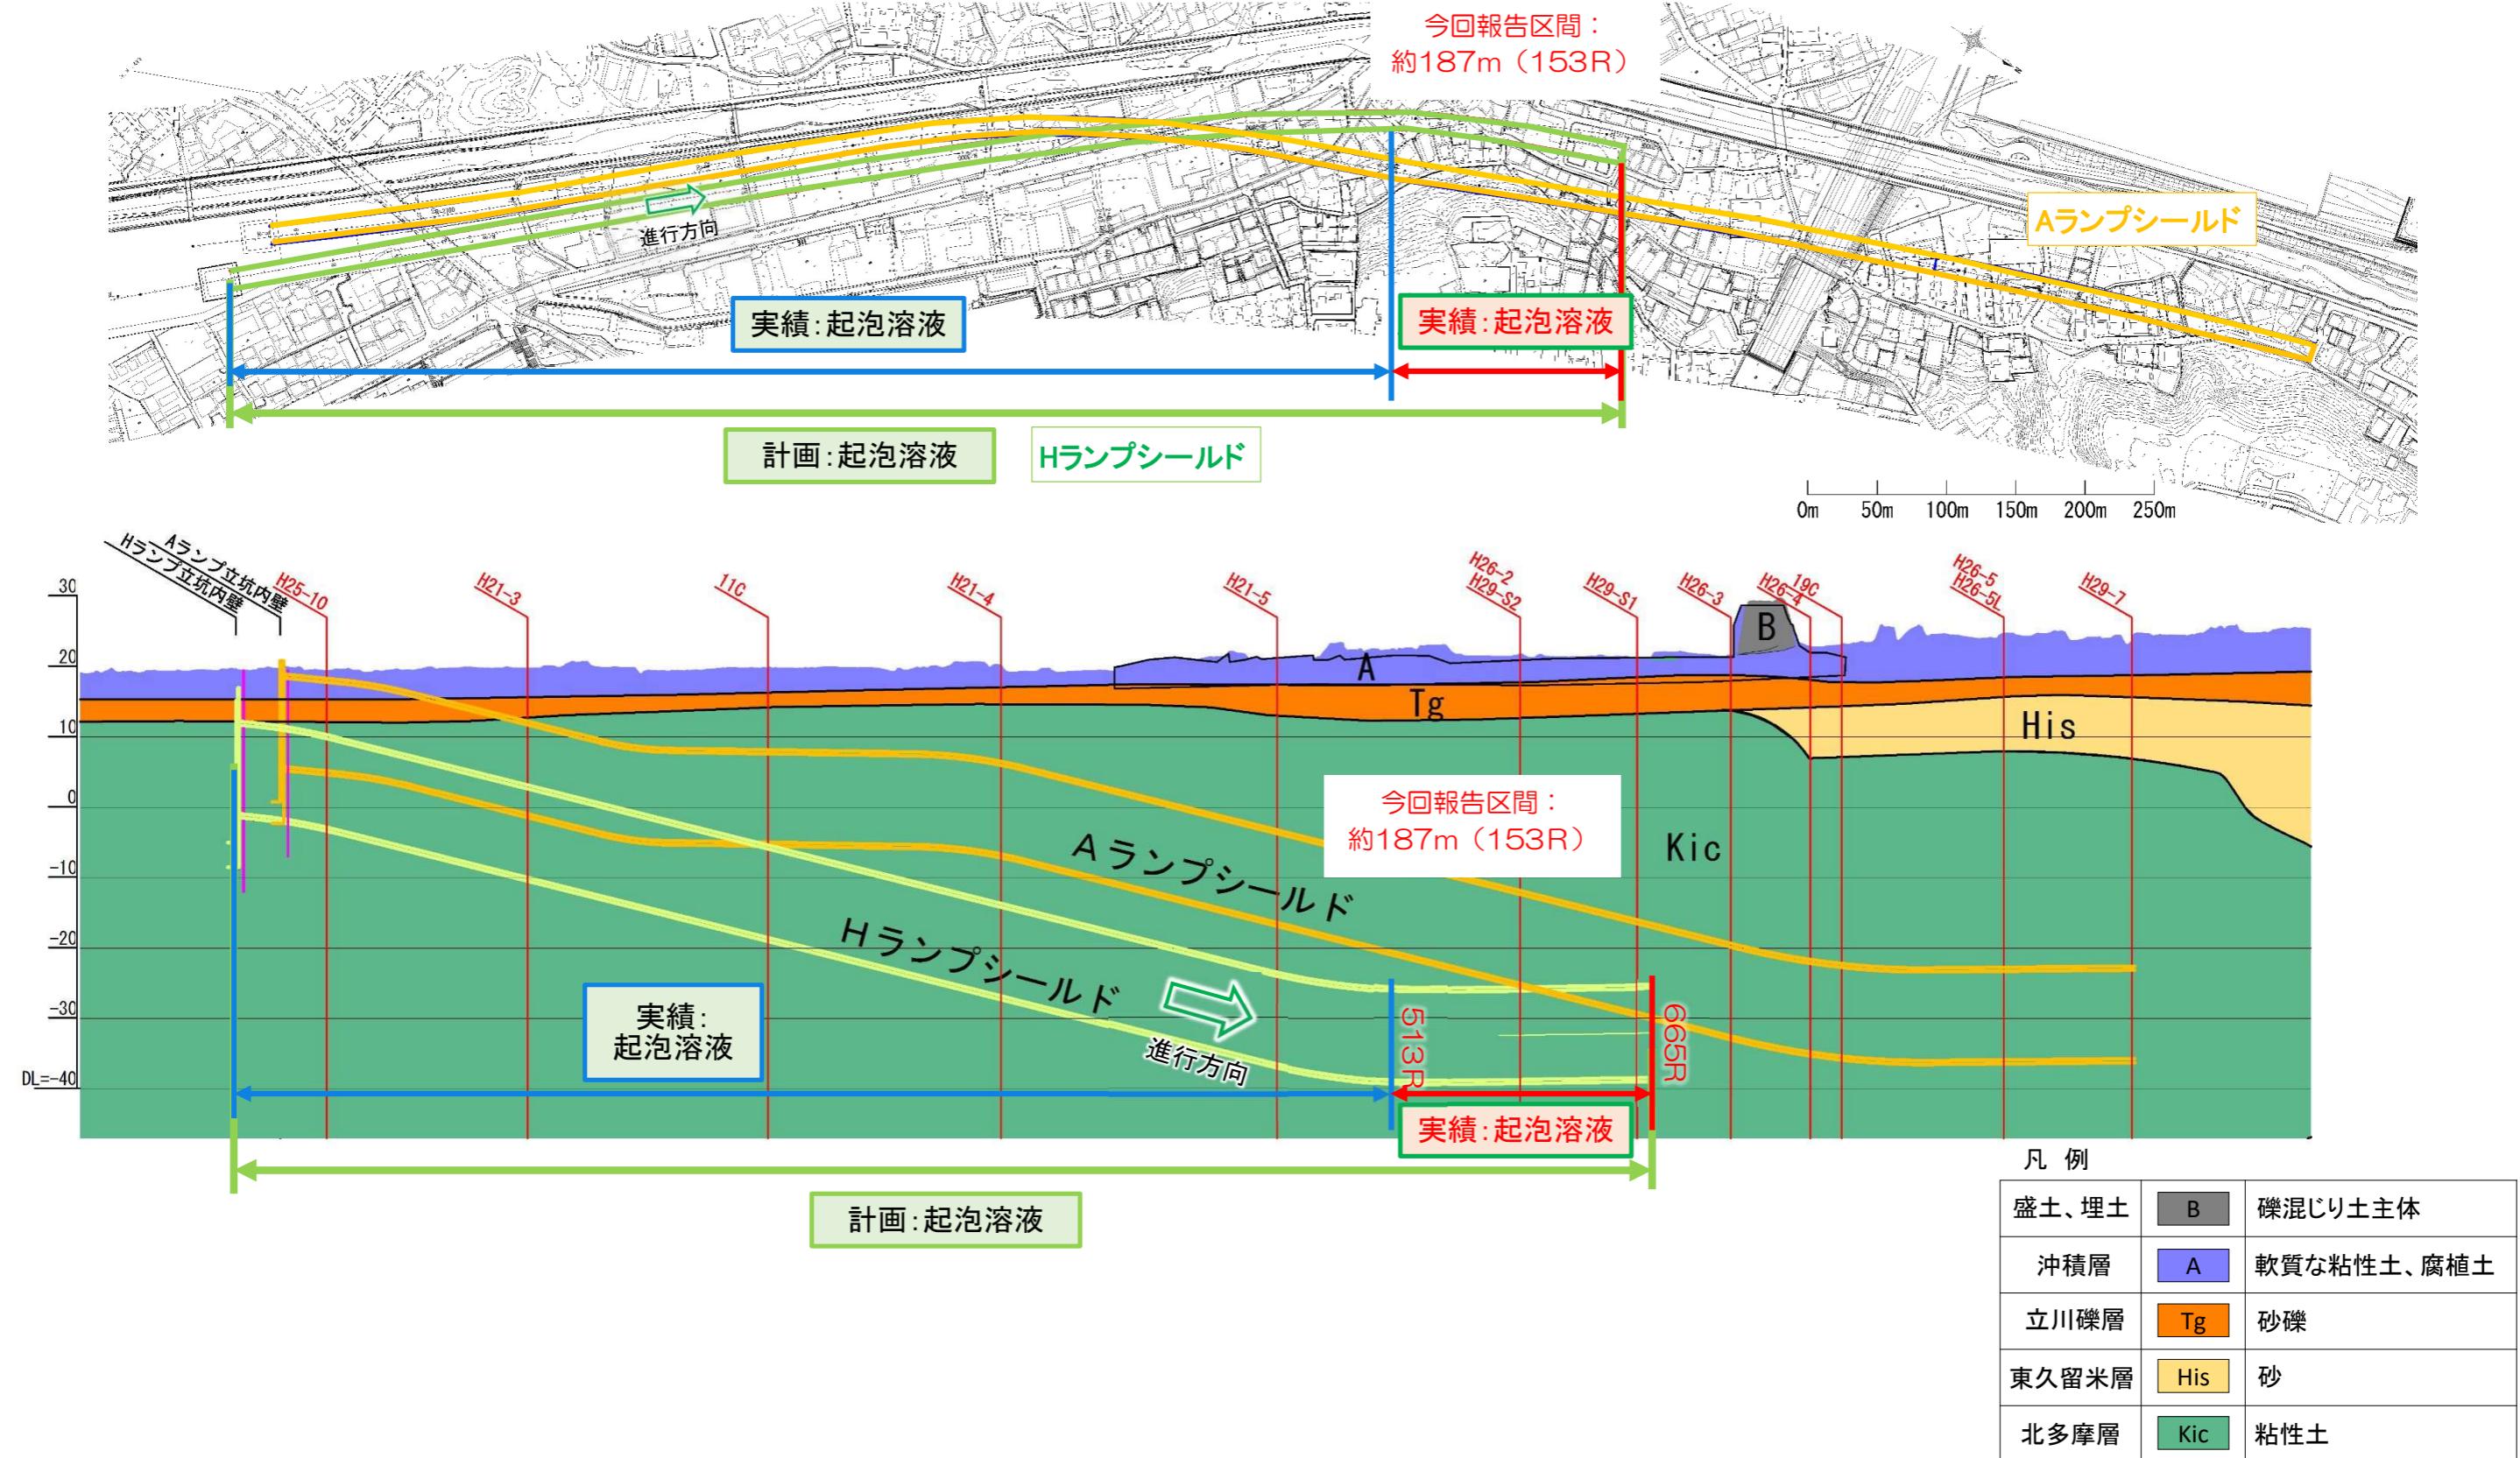
添加材使用基本計画

第26回東京外環トンネル施工等検討委員会でとりまとめた、再発防止対策のシールド掘進地盤に適した選定等の結果を踏まえ、添加材は起泡溶液を適切に使用した。各種モニタリングや排土性状を確認し、塑性流動性の悪化が懸念される場合は、添加材の配合や注入量等を調整し改善を図った。

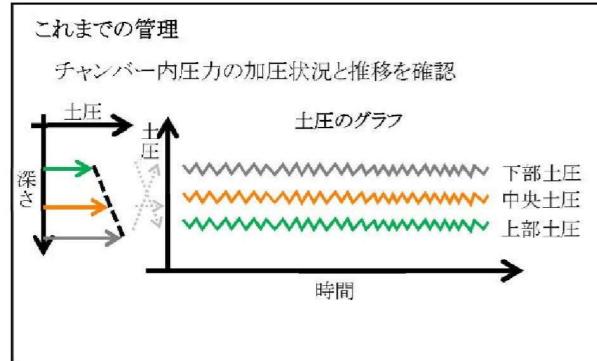
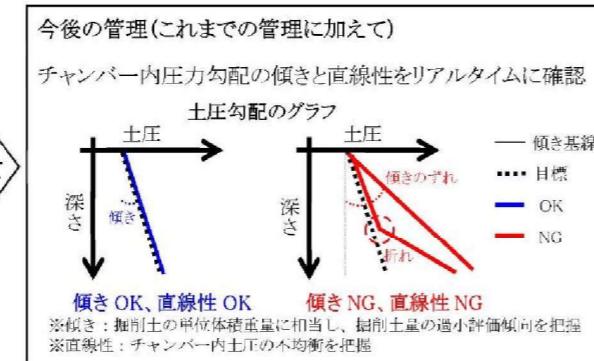
○ チャンバー内圧力勾配の変化を確認

- これまでの塑性流動性の確認項目に加え、新たにチャンバー内の圧力勾配、ミニスランプ、粒度分布での確認を行うこととする。
- 塑性流動性のモニタリングをしながら、添加材注入量や添加材の種類を適切に調整し、塑性流動性・止水性の確保を行う。なお、塑性流動性の確保が困難となる兆候が確認された場合は原因の解明と対策を検討する。

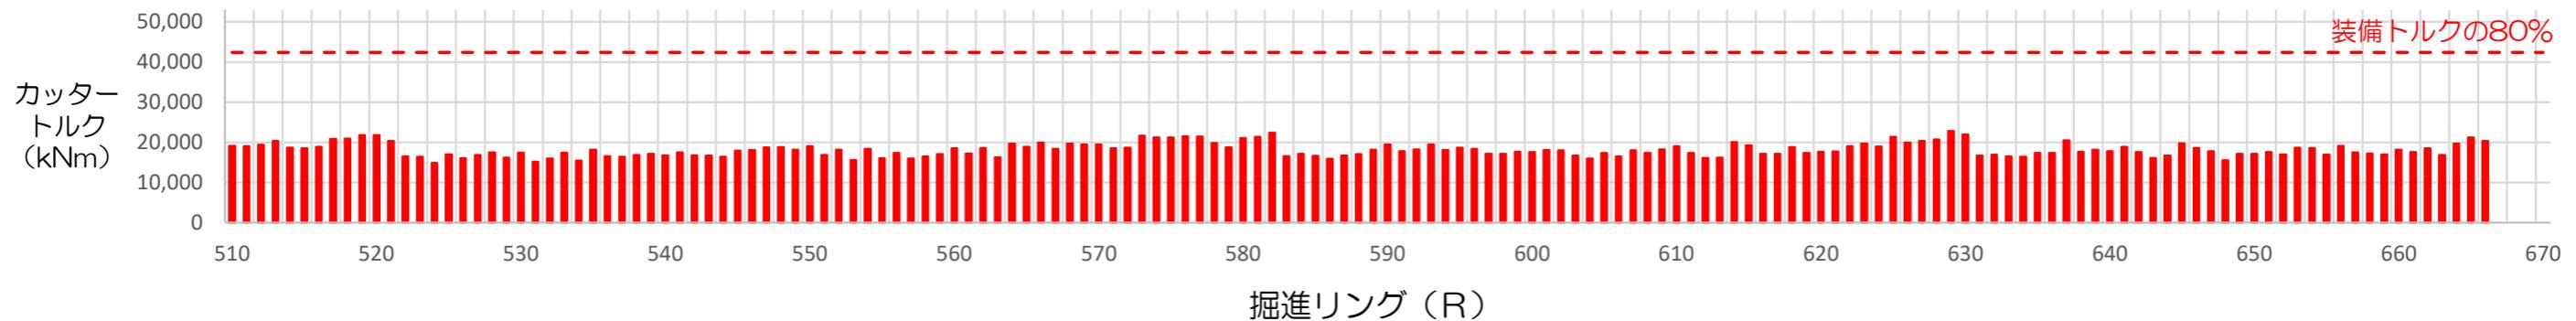
リング毎データ

掘進管理フローに基づき、掘進管理システムの監視モニターでカッタートルクをリアルタイムで監視し、管理値内で掘進できていることを確認した。

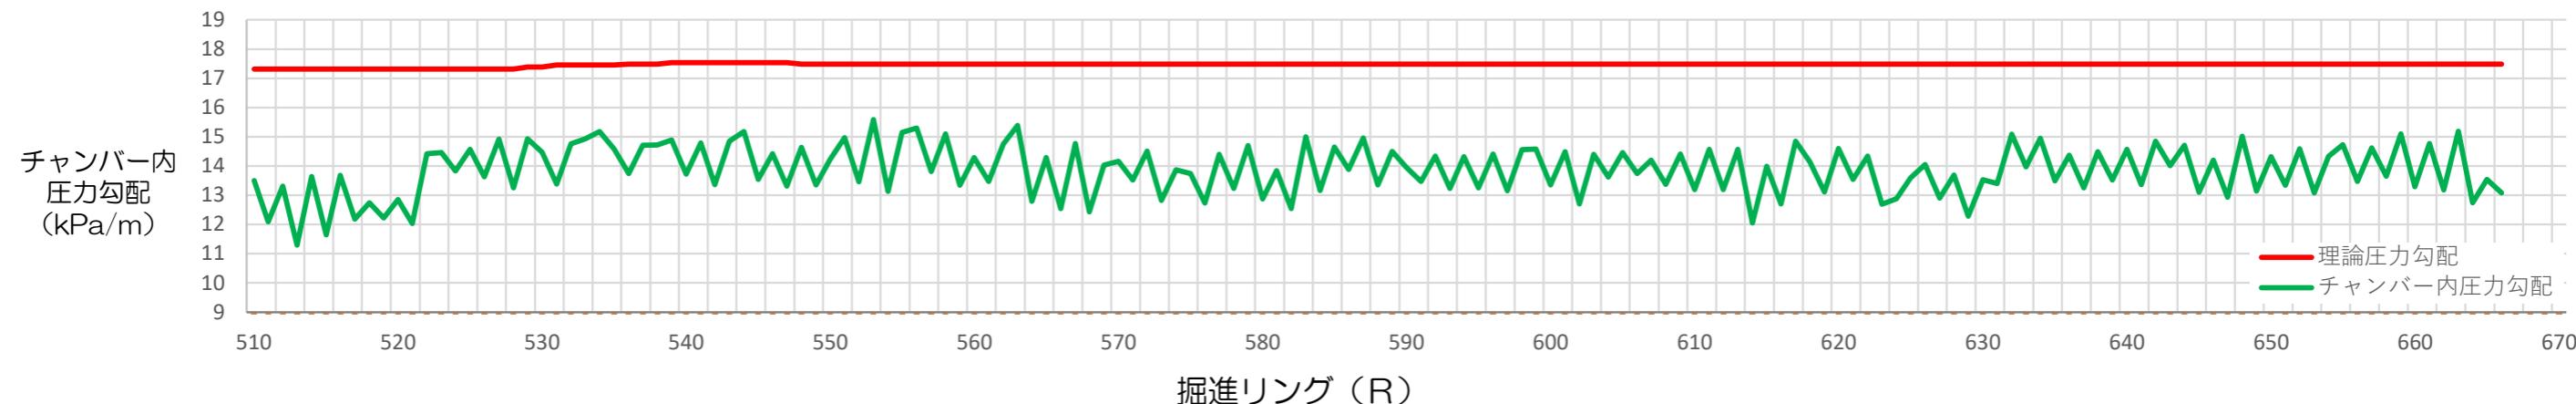
掘進管理フローに基づき、掘進管理システムの監視モニターでリアルタイムおよびリング毎にチャンバー内圧力勾配の変化を監視し、理論圧力勾配と同じ傾向を示していること、圧力勾配の傾き・直線性や下部チャンバー内圧力が大きくなるなどの異常がないことを確認した。理論圧力勾配よりもチャンバー内圧力勾配が低めになる傾向が見られており、固結シルトの粘性の影響と考えられる。

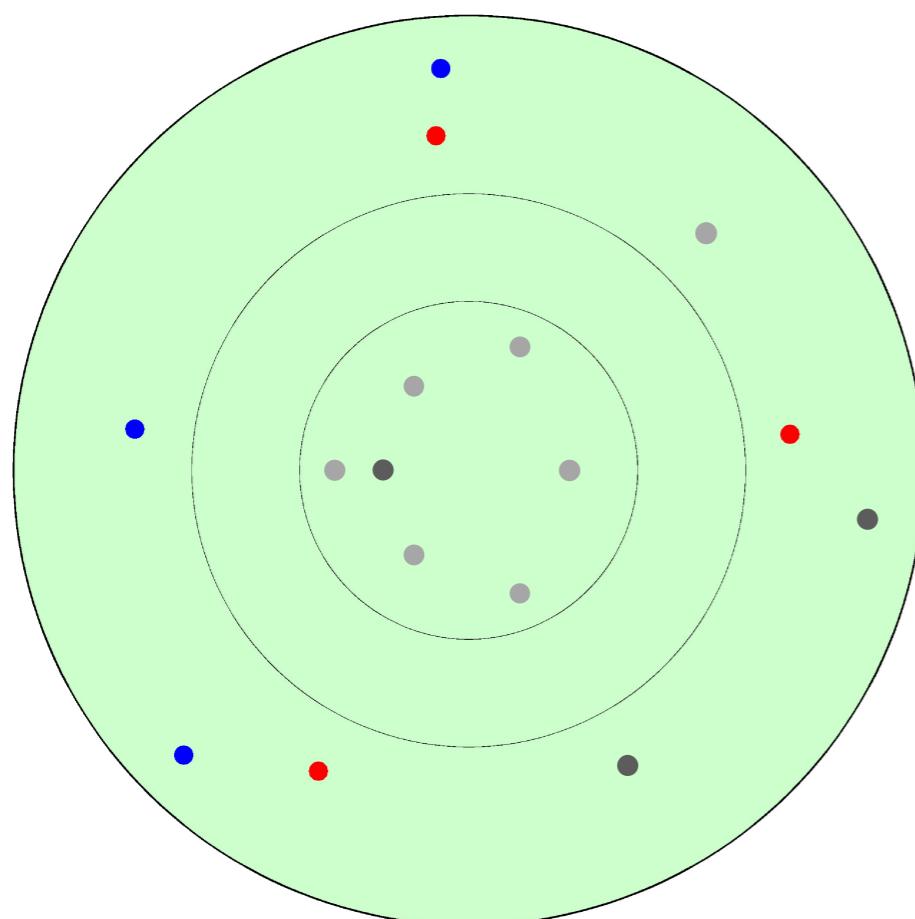
チャンバー内土圧計配置図（切羽から坑口を望む）

- 土圧計（近似線算出に使用）
- せん断土圧計（近似線算出に使用）
- せん断土圧計（近似線算出に不使用）
- 故障のため近似線算出に不使用

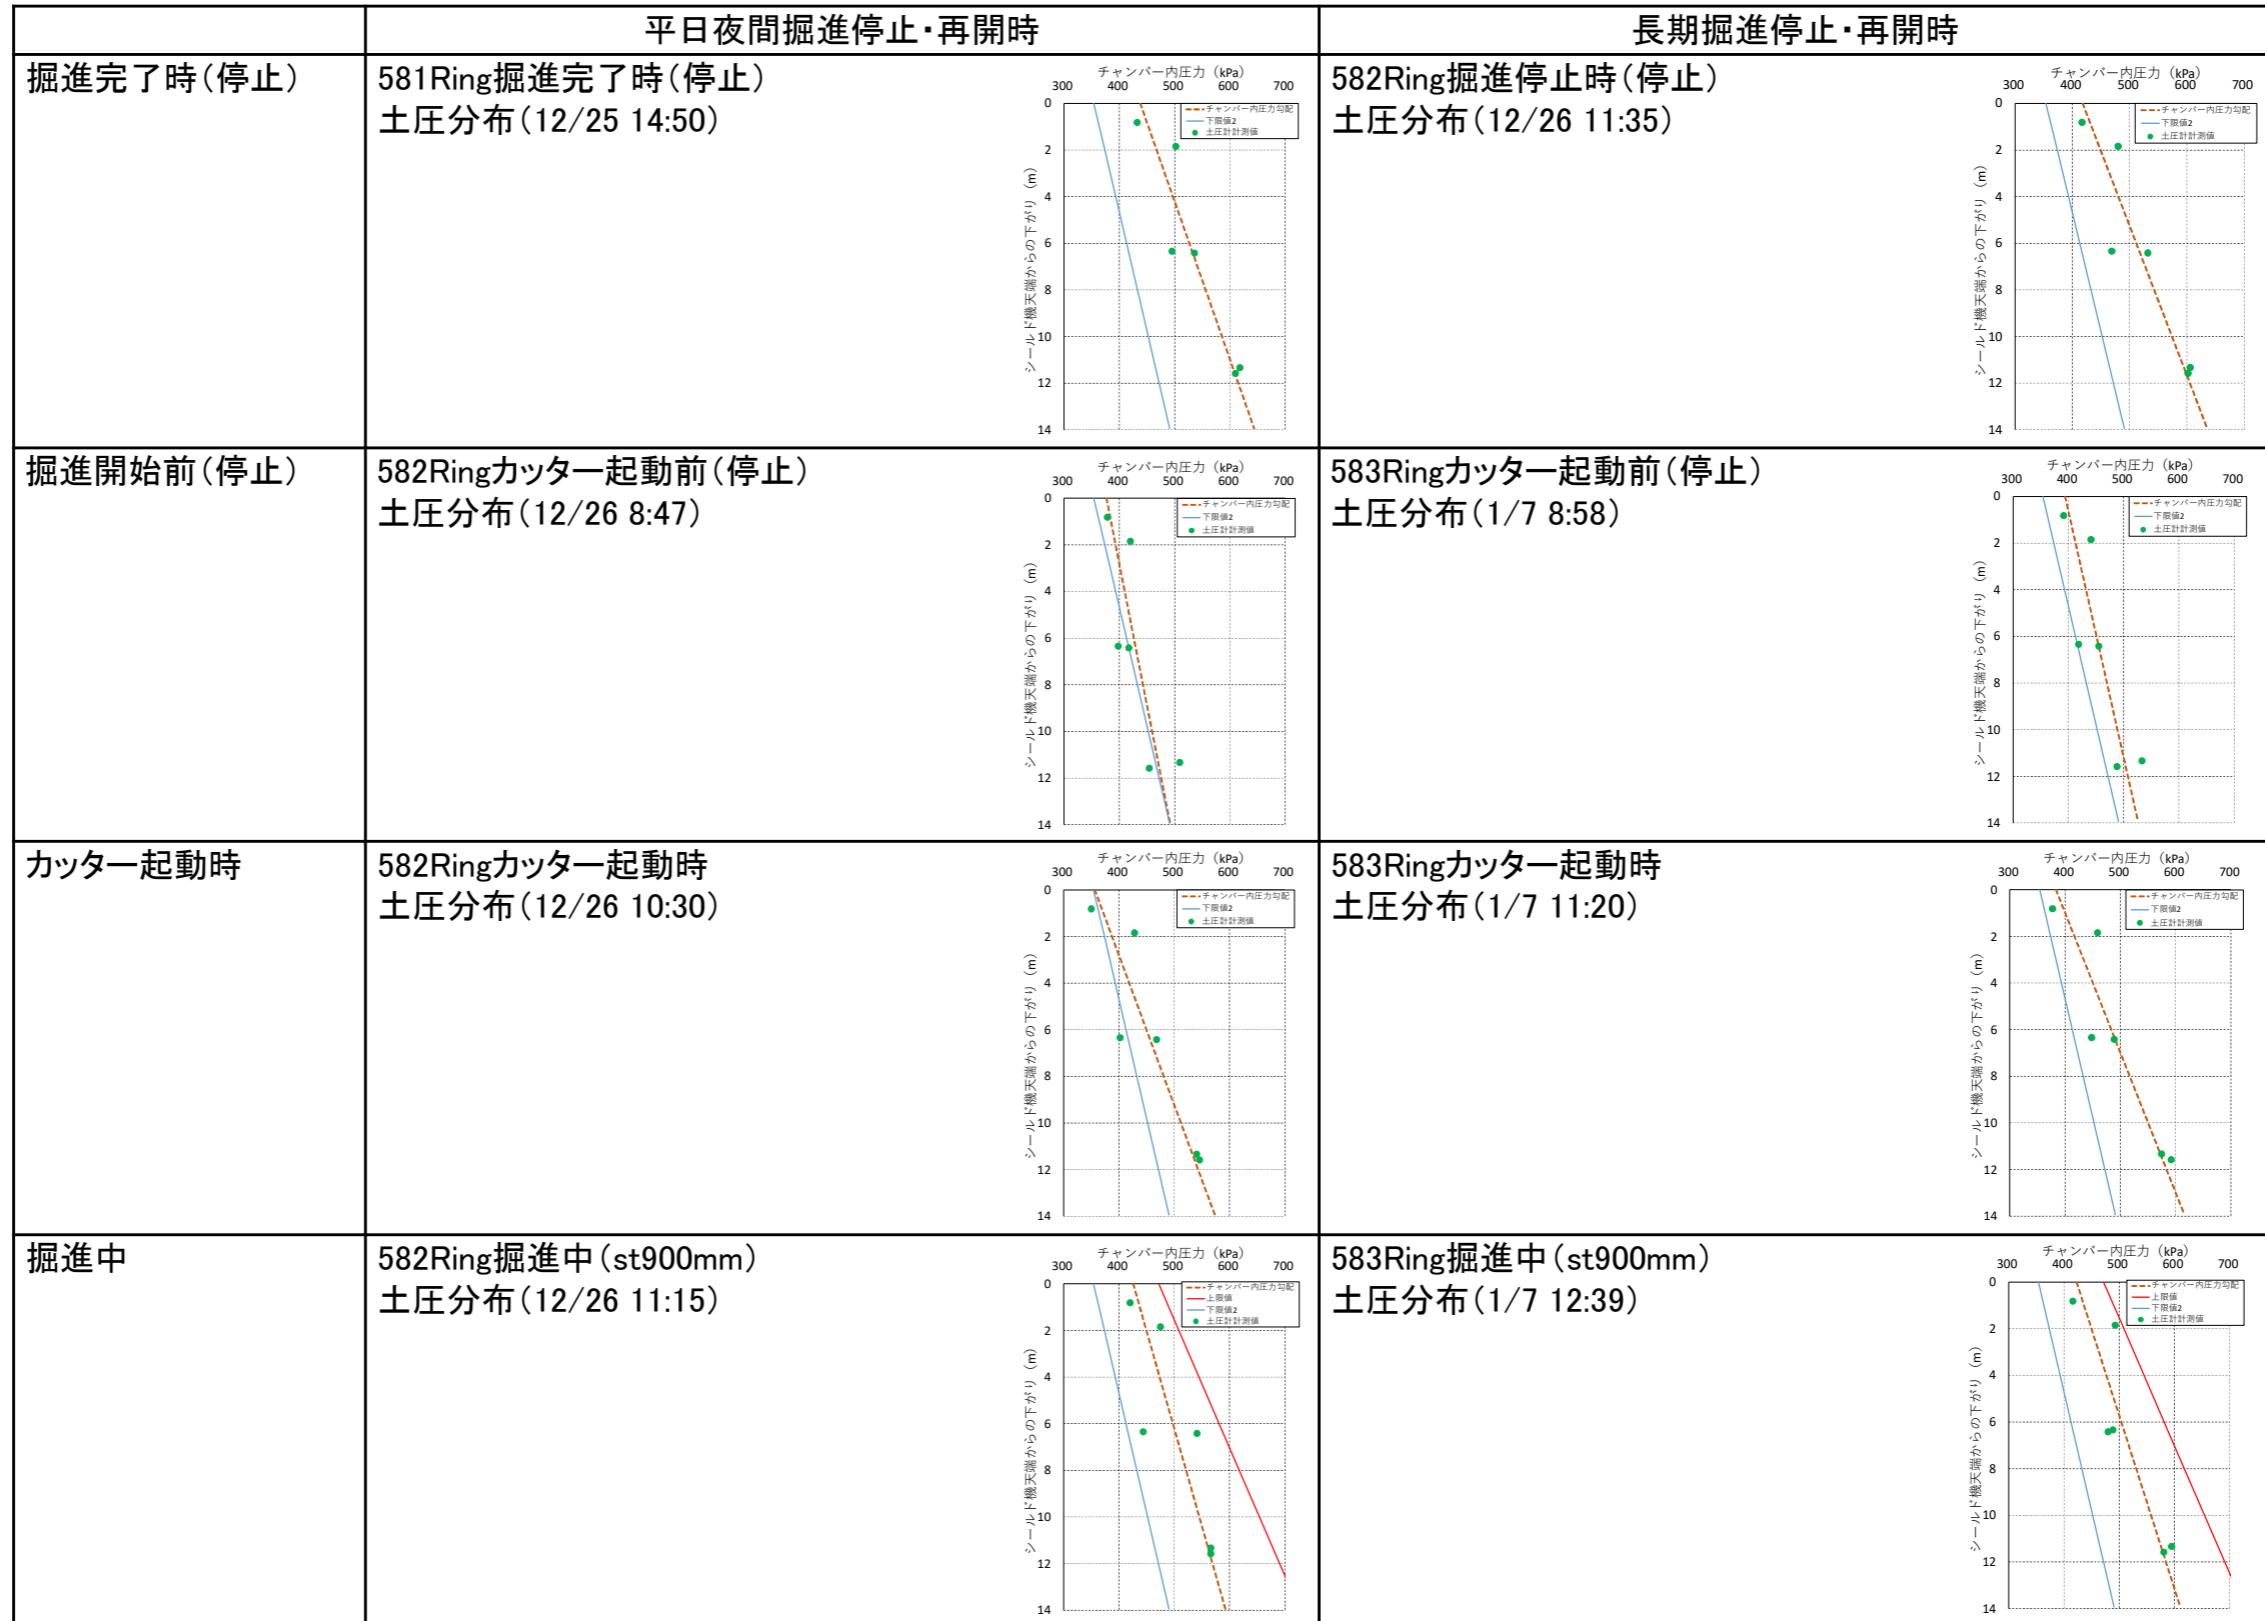
平日夜間・休日掘進停止から掘進再開までの間も施工データをリアルタイムで監視した。以下に平日夜間掘進停止、長期掘進停止から掘進再開までのチャンバー内圧力勾配データの一例を示す。圧力勾配の直線性や傾きを確認しており、チャンバー内の塑性流動性悪化の兆候はなく、平日夜間掘進停止後・長期掘進停止後の掘進再開時のカッターの起動も円滑に行われた。

※掘進停止中は上限値管理をしていない

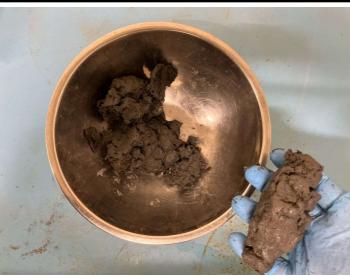
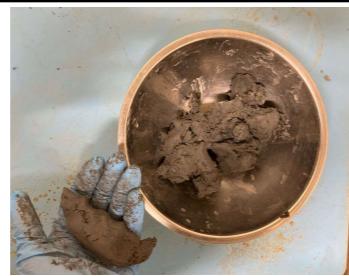
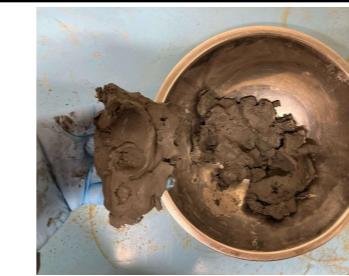
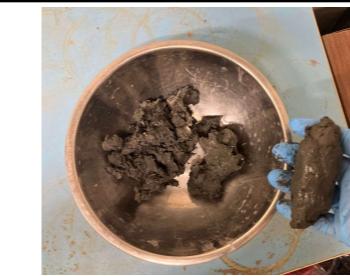
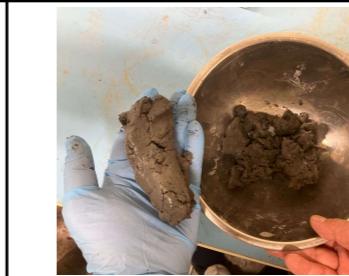
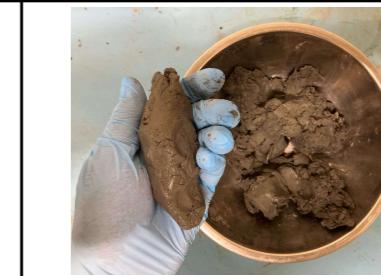
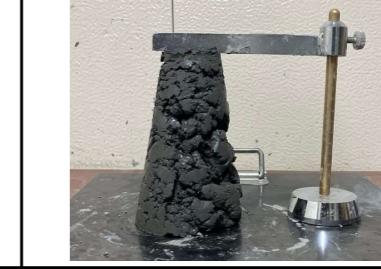
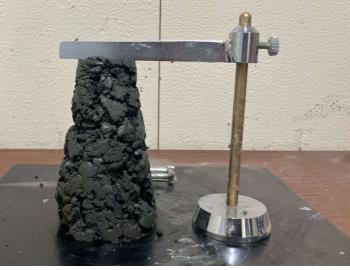
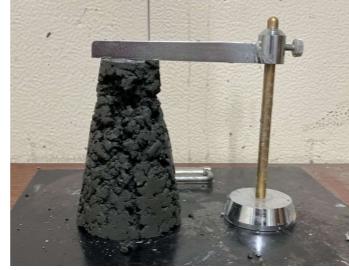
520R 手触・目視	540R 手触・目視	560R 手触・目視	580R 手触・目視	600R 手触・目視	620R 手触・目視

ミニスランプ 0.2cm	ミニスランプ 0.1cm	ミニスランプ 0.2cm	ミニスランプ 0.3cm	ミニスランプ 0.2cm	ミニスランプ 0.1cm

・固結シルトである。 ・直近で採取した土砂の傾向と大きな変化なし	・固結シルトである。 ・直近で採取した土砂の傾向と大きな変化なし	・固結シルトである。 ・直近で採取した土砂の傾向と大きな変化なし	・固結シルトである。 ・直近で採取した土砂の傾向と大きな変化なし	・固結シルトである。 ・直近で採取した土砂の傾向と大きな変化なし	・固結シルトである。 ・直近で採取した土砂の傾向と大きな変化なし
640R 手触・目視	660R 手触・目視

ミニスランプ 0.2cm	ミニスランプ 0.1cm

・固結シルトである。 ・直近で採取した土砂の傾向と大きな変化なし	・固結シルトである。 ・直近で採取した土砂の傾向と大きな変化なし

(上表の掘削土は、排土時に高分子材を添加しているもの)

シールド施工熟練者によりリアルタイムでベルトコンベヤー上の掘削土の性状を目視するとともに、2回/日の頻度で採取し、手触、目視、ミニスランプ試験により排土性状の変化を確認した。なお、粘性土であることから1回/日の頻度で含水比を計測した。

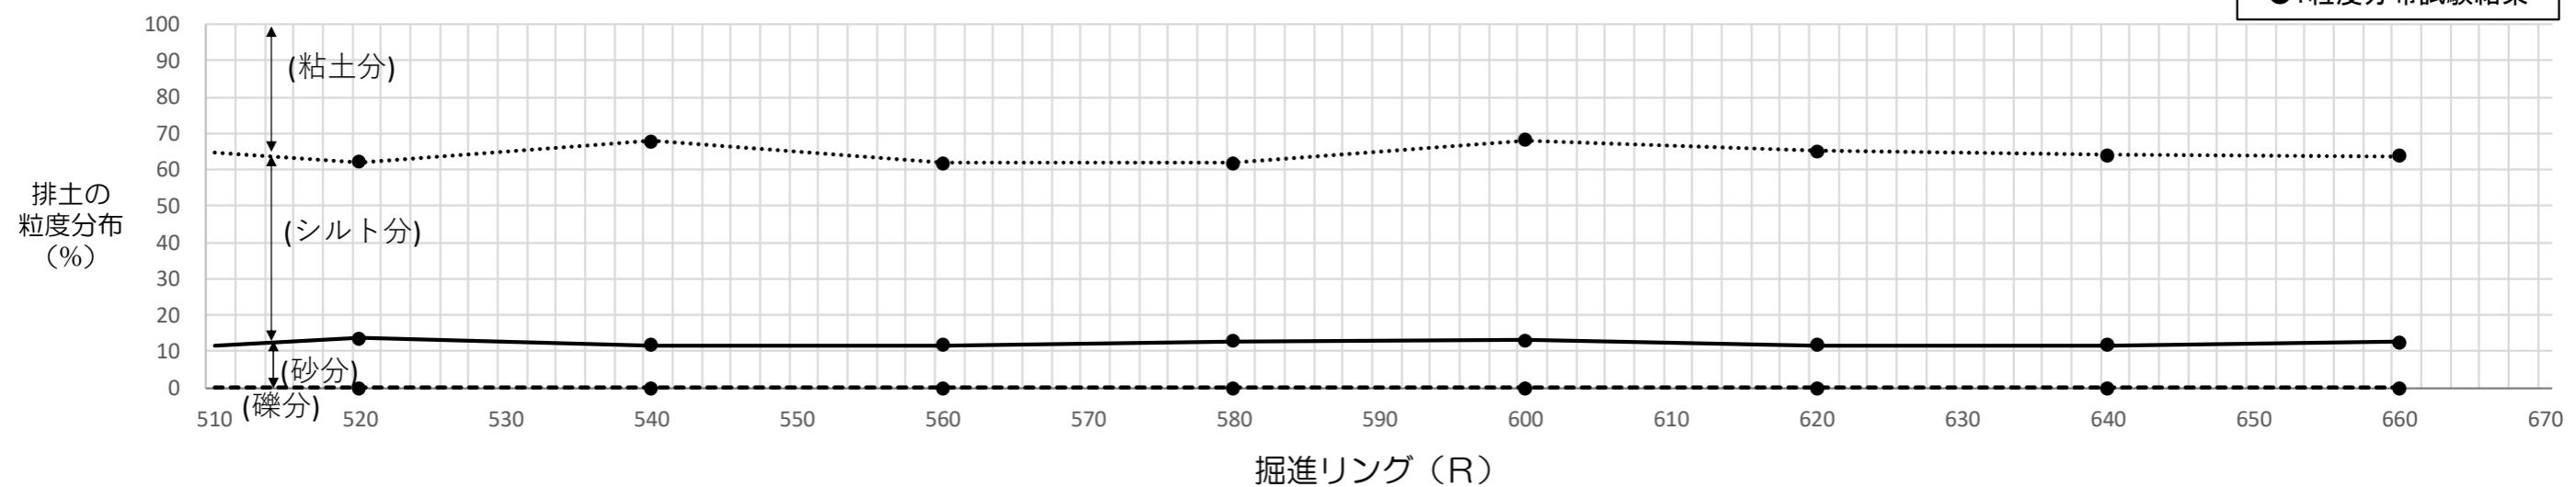
■粒度分布試験結果

20リングに1回の頻度を基本として掘削土の粒度分布試験を実施し、塑性流動性の低下が懸念される粒度分布ではないことを確認した。

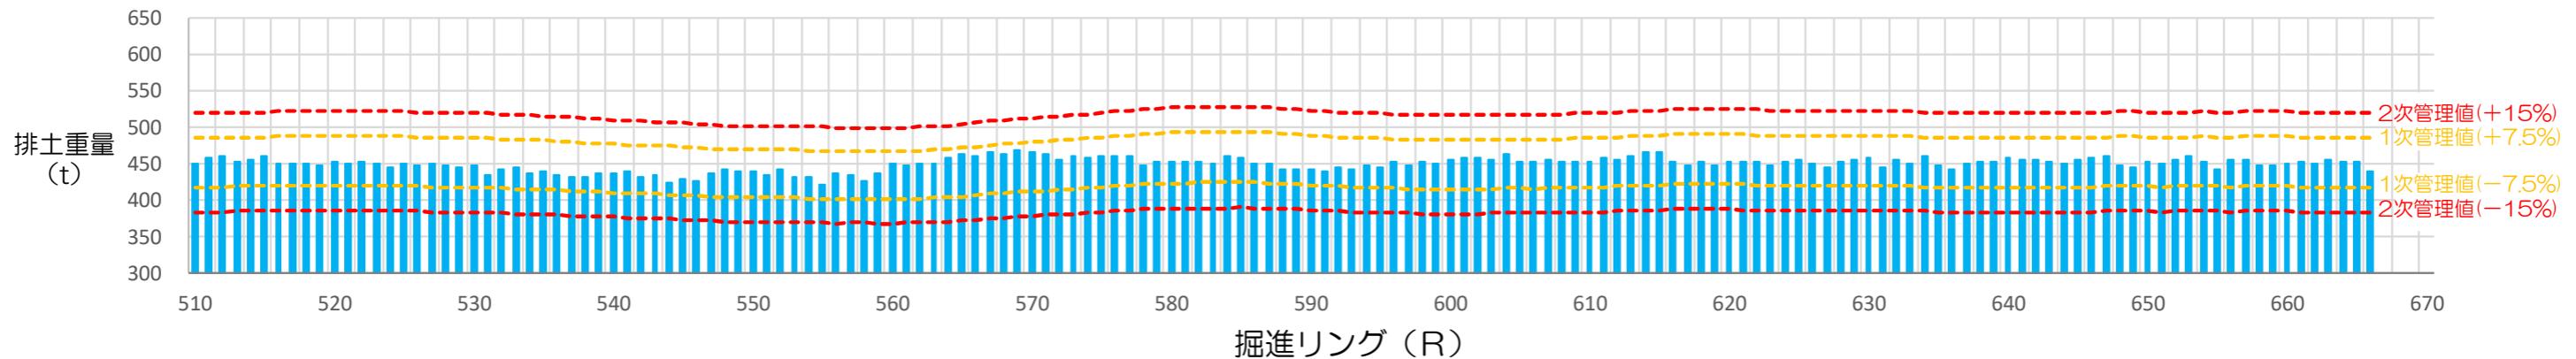
① ベルトスケール排土重量（溶液控除）（t）

添加材の全重量を控除した地山掘削土重量および添加材の重量を控除しない排土全重量について、掘進管理フローに基づき、前20リング平均の掘削土重量と比較して大きなバラツキがなく、管理値内で掘進できていることを確認した。

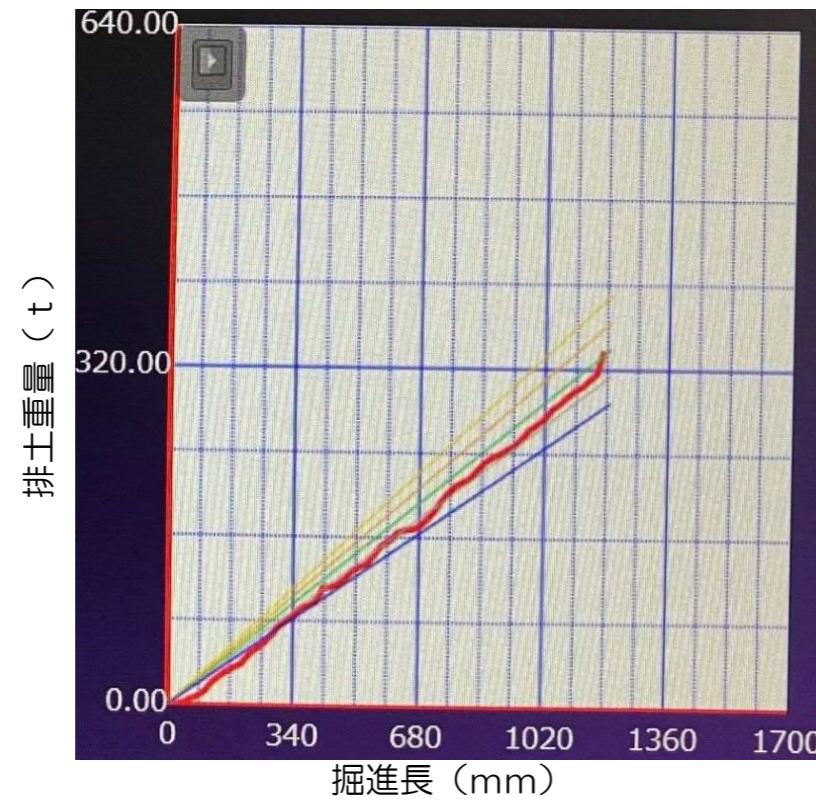
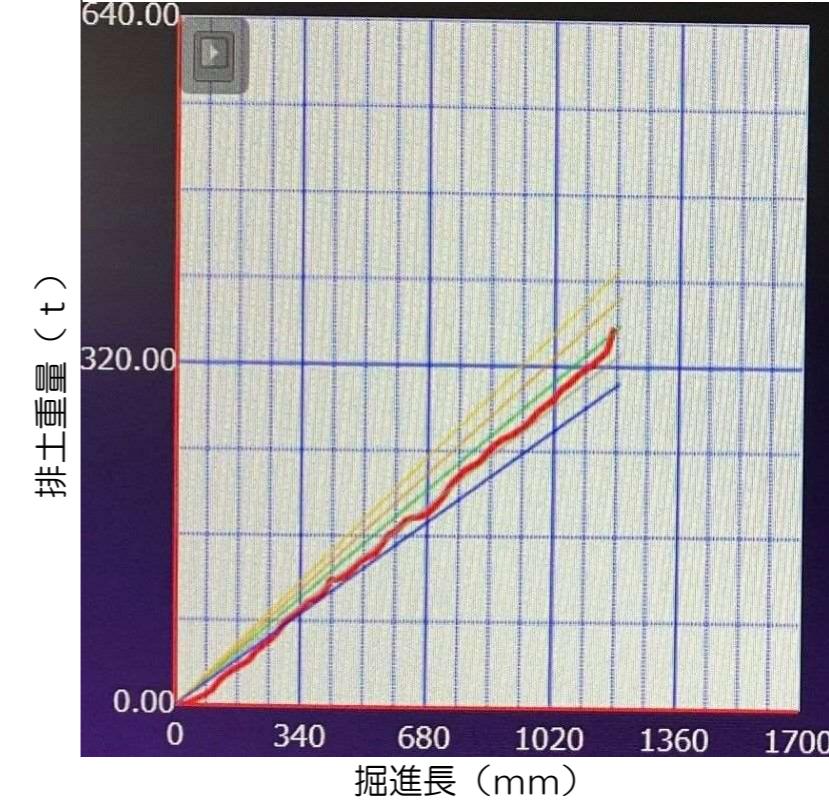
排土重量リアルタイム監視状況（623R）

ベルトスケールで計測した排土重量を掘進管理システムの監視モニターでリアルタイムに監視した。

※計測値は掘進開始時の初期値を0で設定し、意図的に排土開始のタイミングを遅らせて所定の切羽圧力を保持している。

また、排土重量を計測するベルトスケールの位置がスクリューコンベヤーの後ろになるため初期の計測値が遅れて記録される。最終値はマシン停止後にもベルトスケール上を通過するため遅れて記録される。

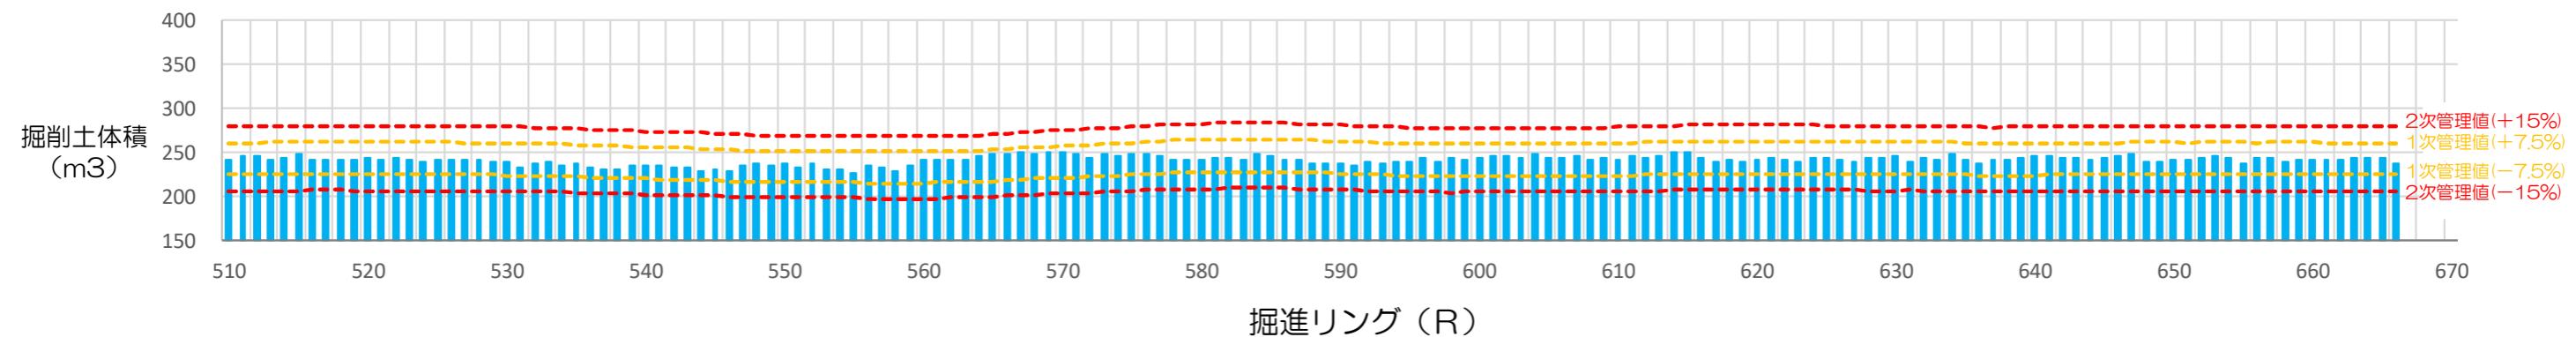
① 掘削土体積（添加材全量回収、溶液控除）（m³）

添加材全量を控除した地山掘削土体積および添加材全量を控除しない掘削土体積について、掘進管理フローに基づき、前20リング平均の掘削土量と比較して大きなバラつきがなく、管理値内で掘進できていることを確認した。
