第32回 東京外環トンネル施工等検討委員会

再発防止対策及び地域の安全・安心を高める取り組みを踏まえた工事の状況等について
＜東名JCT Hランプシールドトンネル＞

令和7年7月25日

国土交通省 関東地方整備局 東京外かく環状国道事務所
東日本高速道路株式会社関東支社 東京外環工事事務所
中日本高速道路株式会社東京支社 東京工事事務所

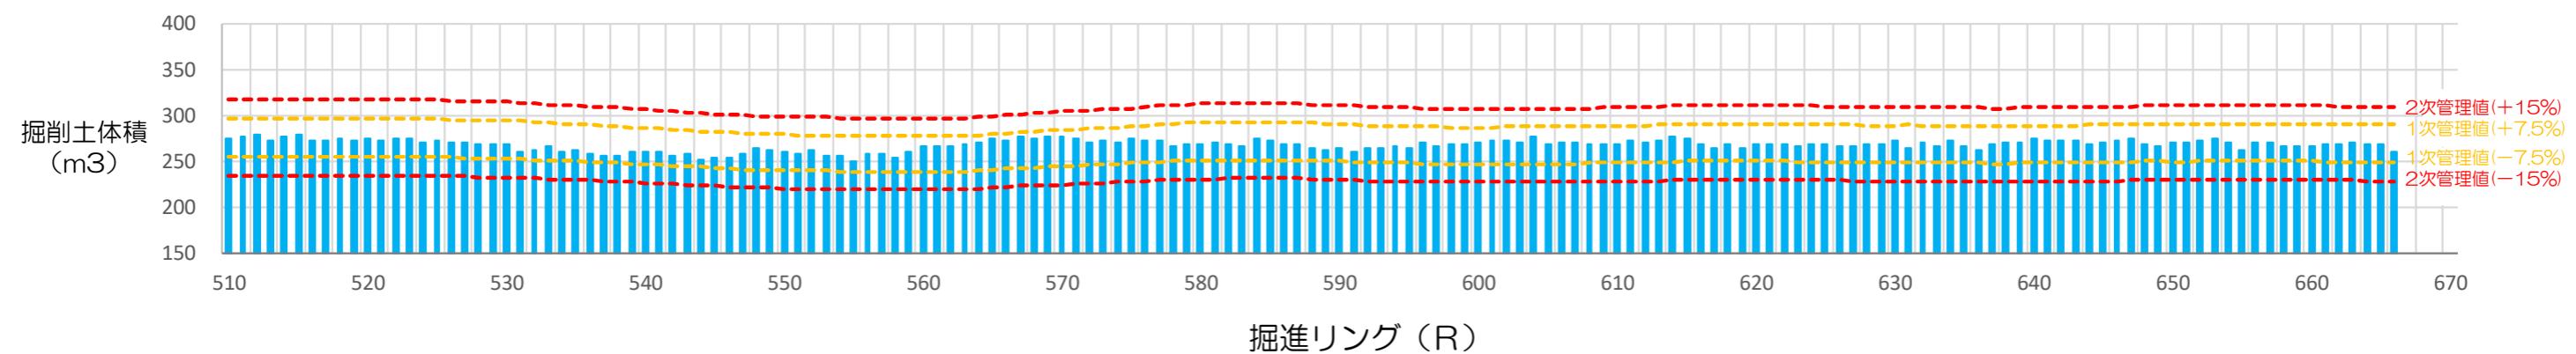
② 掘削土体積（全体積）（m³）

添加材全量を控除した地山掘削土体積および添加材全量を控除しない掘削土体積について、掘進管理フローに基づき、前20リング平均の掘削土量と比較して大きなバラつきがなく、管理値内で掘進できていることを確認した。

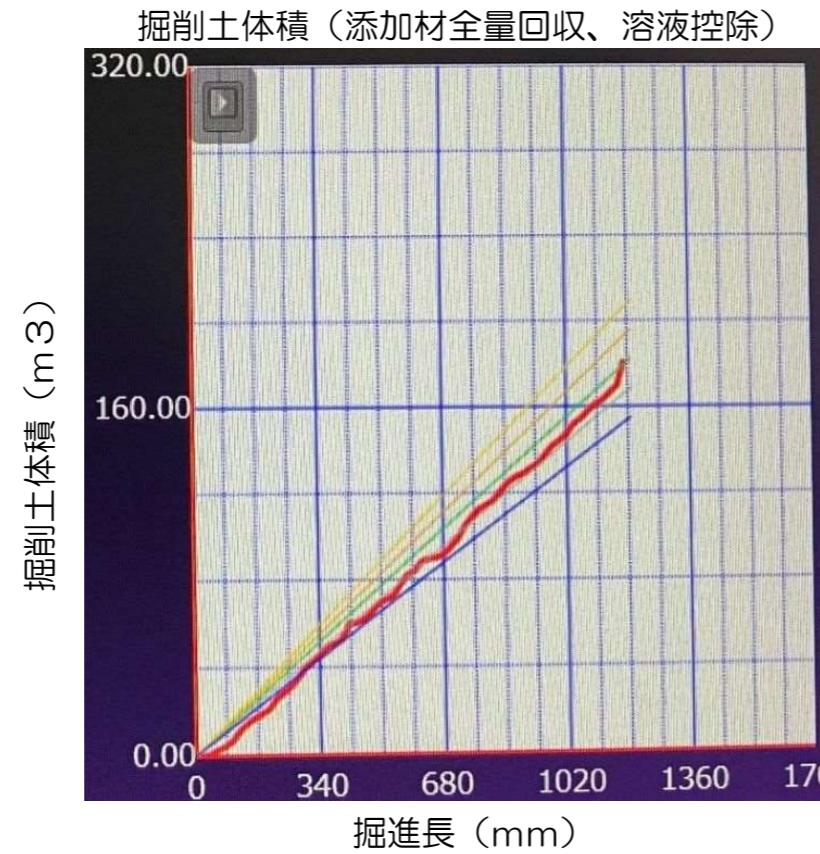
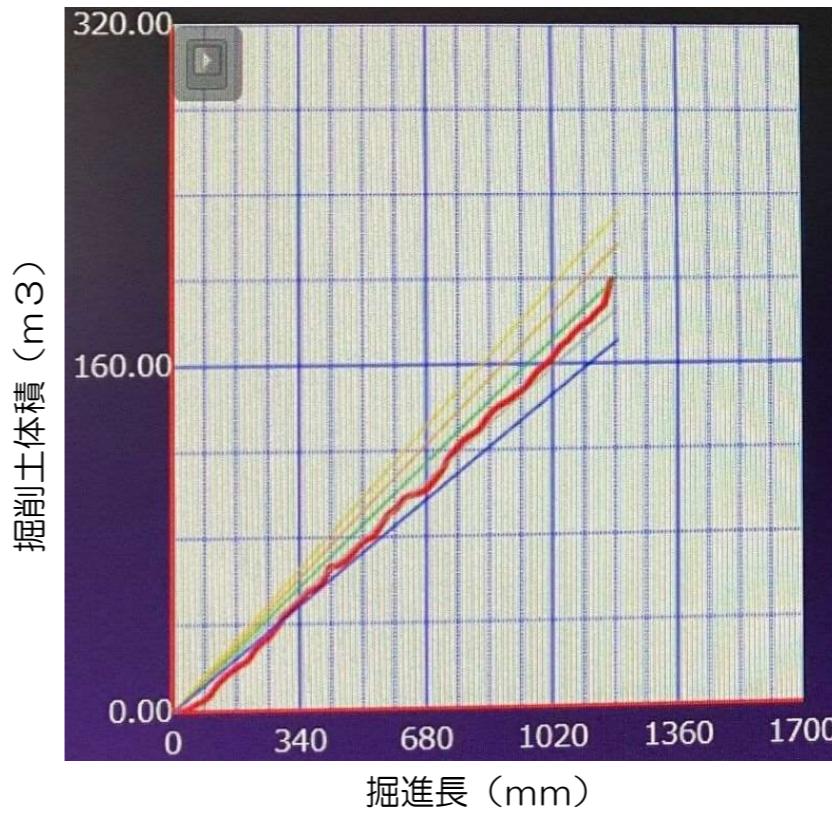
掘削土体積リアルタイム監視状況（623R）

ベルトスケールで計測した排土重量から単位体積重量を用いて算出した掘削土体積を掘進管理システムの監視モニターでリアルタイムに監視した。

※計測値は掘進開始時の初期値を0で設定し、意図的に排土開始のタイミングを遅らせて所定の切羽圧力を保持している。

また、排土重量を計測するベルトスケールの位置がスクリューコンベヤーの後ろになるため初期の計測値が遅れて記録される。最終値はマシン停止後にもベルトスケール上を通過するため遅れて記録される。

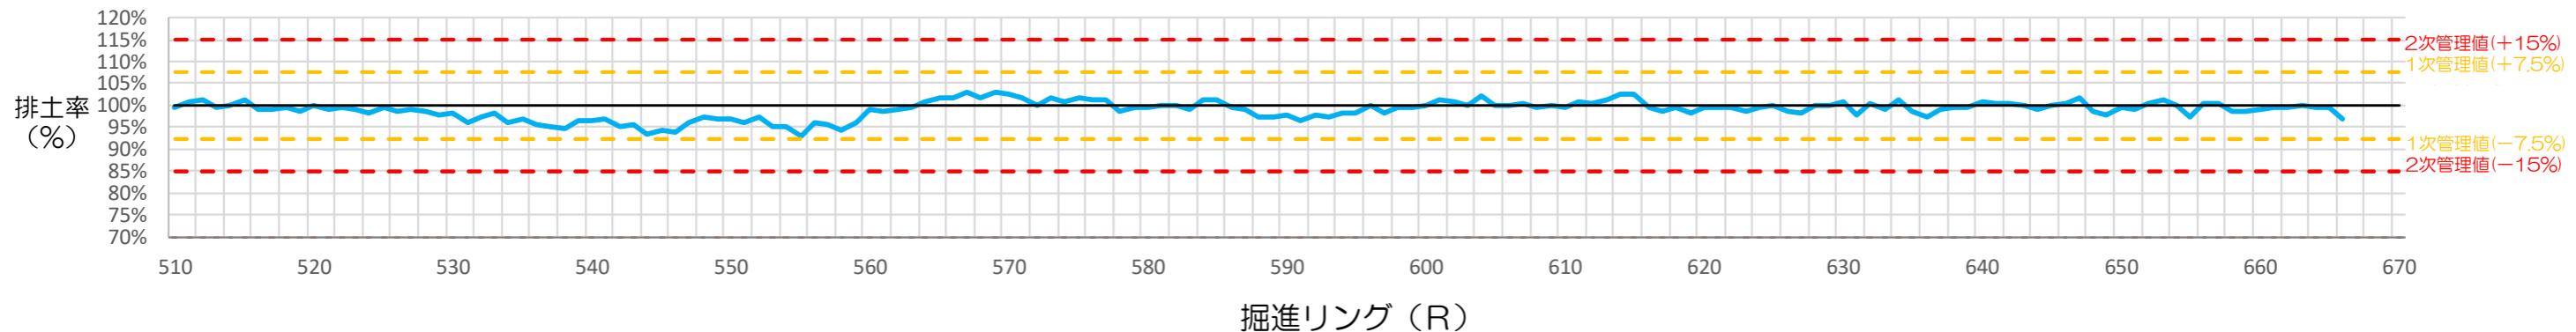
① 排土率（添加材全量回収）

管理掘進フローに基づき、ベルトスケールで計測した排土重量から添加材が全量回収されることを前提とし添加材の全重量を控除した地山重量から算出した排土率を確認した。また、チャンバー内土砂の理論単位体積重量とチャンバー内圧力勾配から推定される単位体積重量を比較することにより添加材の地山への浸透量を評価し、それを考慮した排土率を確認した。

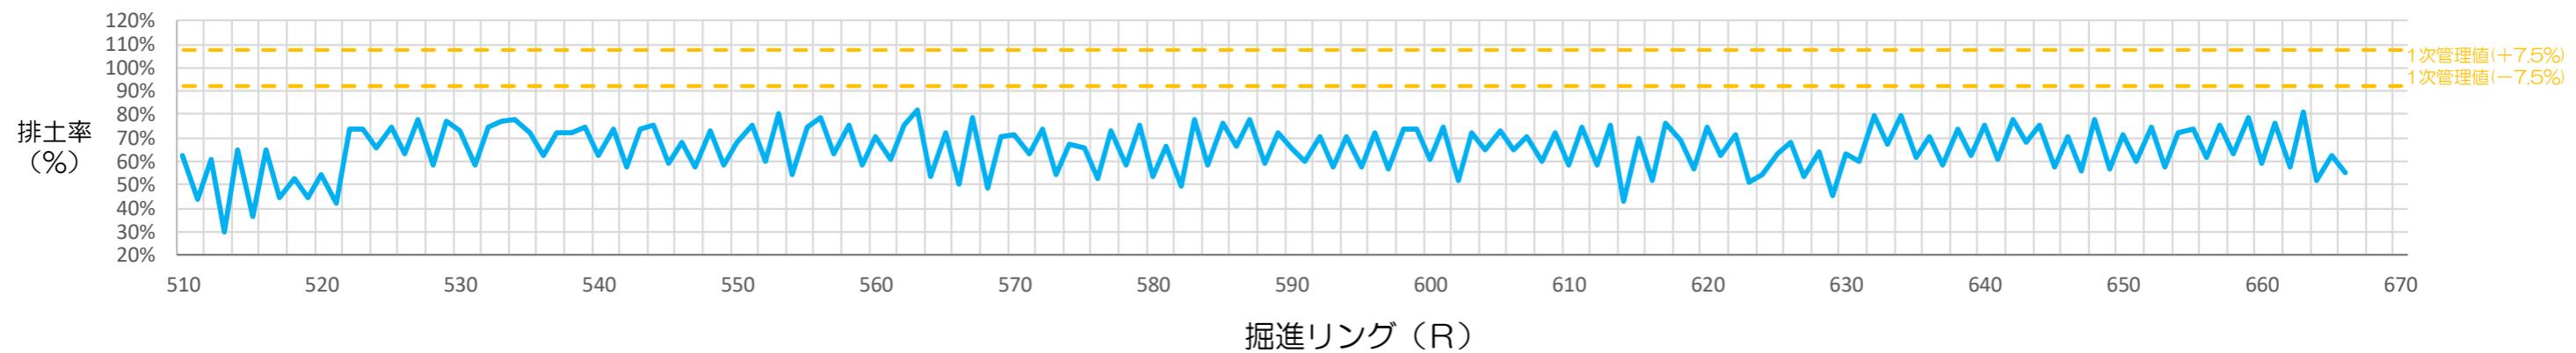
【参考】 排土率（浸透量考慮、溶液控除）

排土率（浸透量考慮、溶液控除）が下限側の1次管理値を超過している傾向については、自立性の高い粘性土が卓越する地盤（土丹層）により、チャンバー内圧力勾配から推定される単位体積重量が適応しないこと等が要因であると推察され、参考扱いとしている。

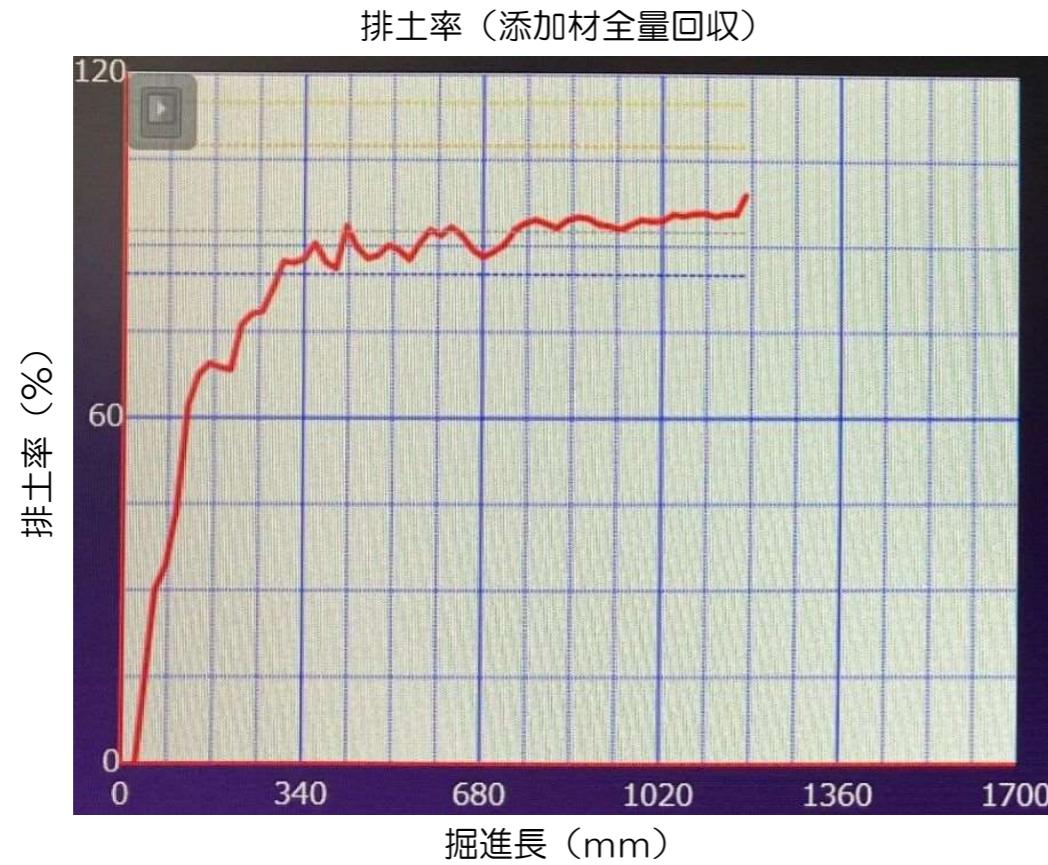
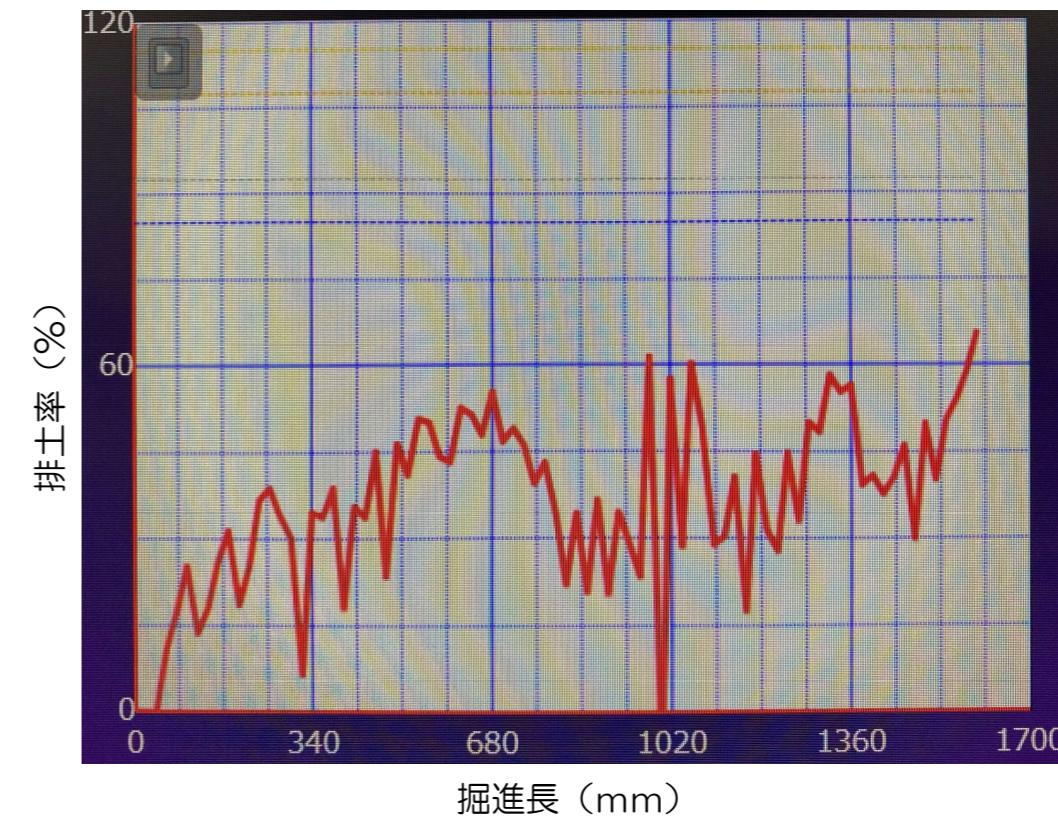
排土率リアルタイム監視状況（623R）

「添加材を全量回収することを想定した排土率」と「添加材の浸透量を考慮した排土率」それについて、掘進管理システムの監視モニターでリアルタイムに監視した。

※計測値は掘進開始時の初期値を0で設定し、意図的に排土開始のタイミングを遅らせて所定の切羽圧力を保持している。

また、排土重量を計測するベルトスケールの位置がスクリューコンベヤーの後ろになるため初期の計測値が遅れて記録される。最終値はマシン停止後にもベルトスケール上を通過するため遅れて記録される。

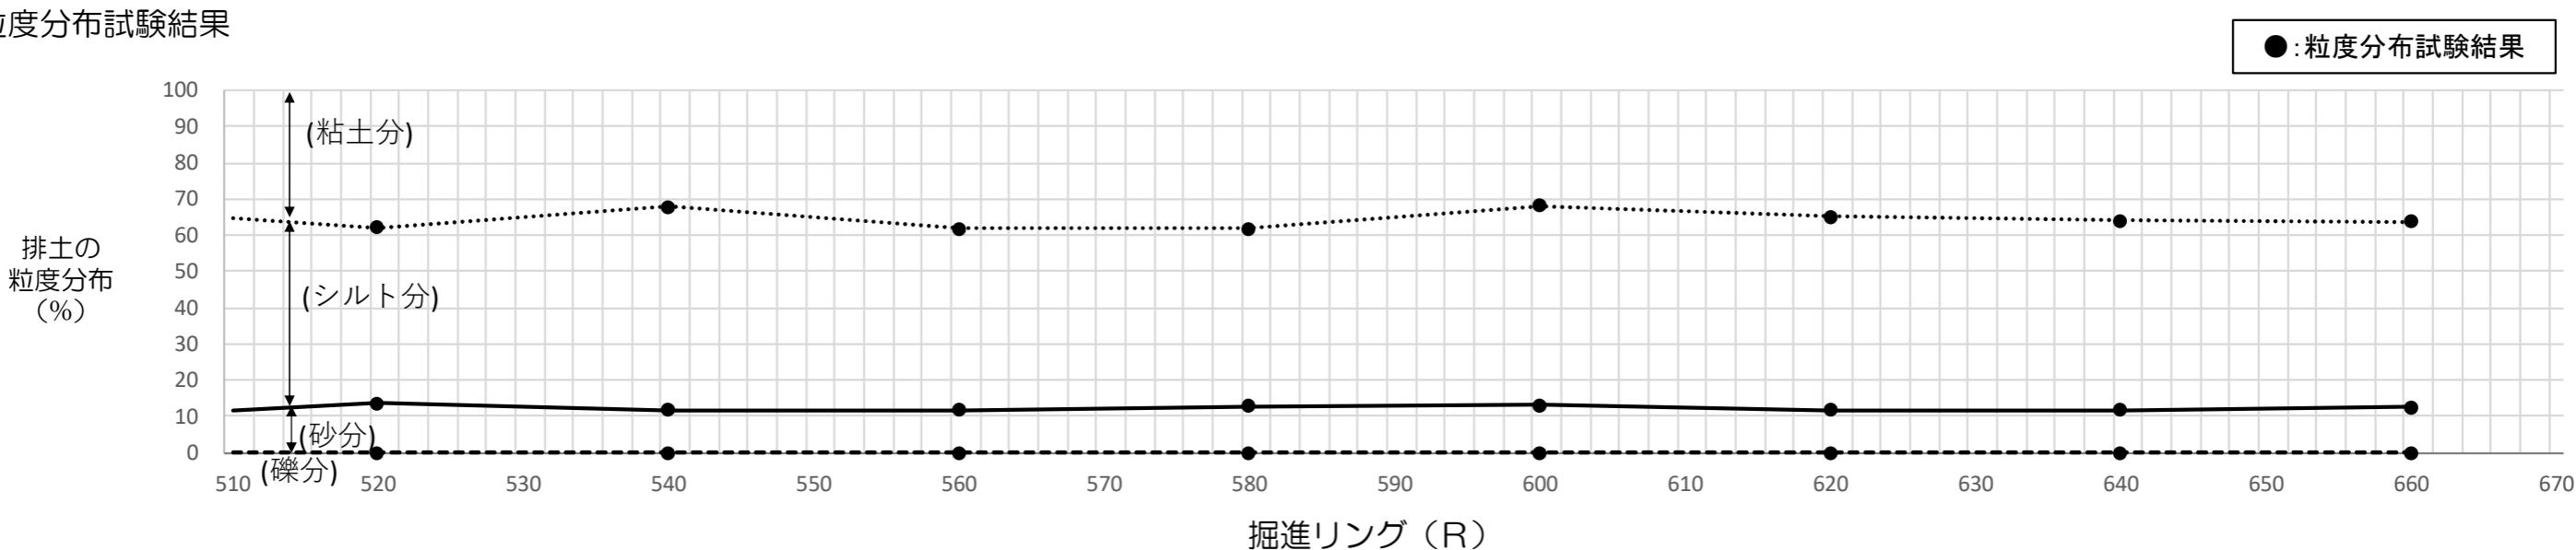
粒度分布試験結果

20リングに1回の頻度を基本として掘削土の粒度分布試験を実施し、塑性流動性の低下が懸念される粒度分布ではないことを確認した。

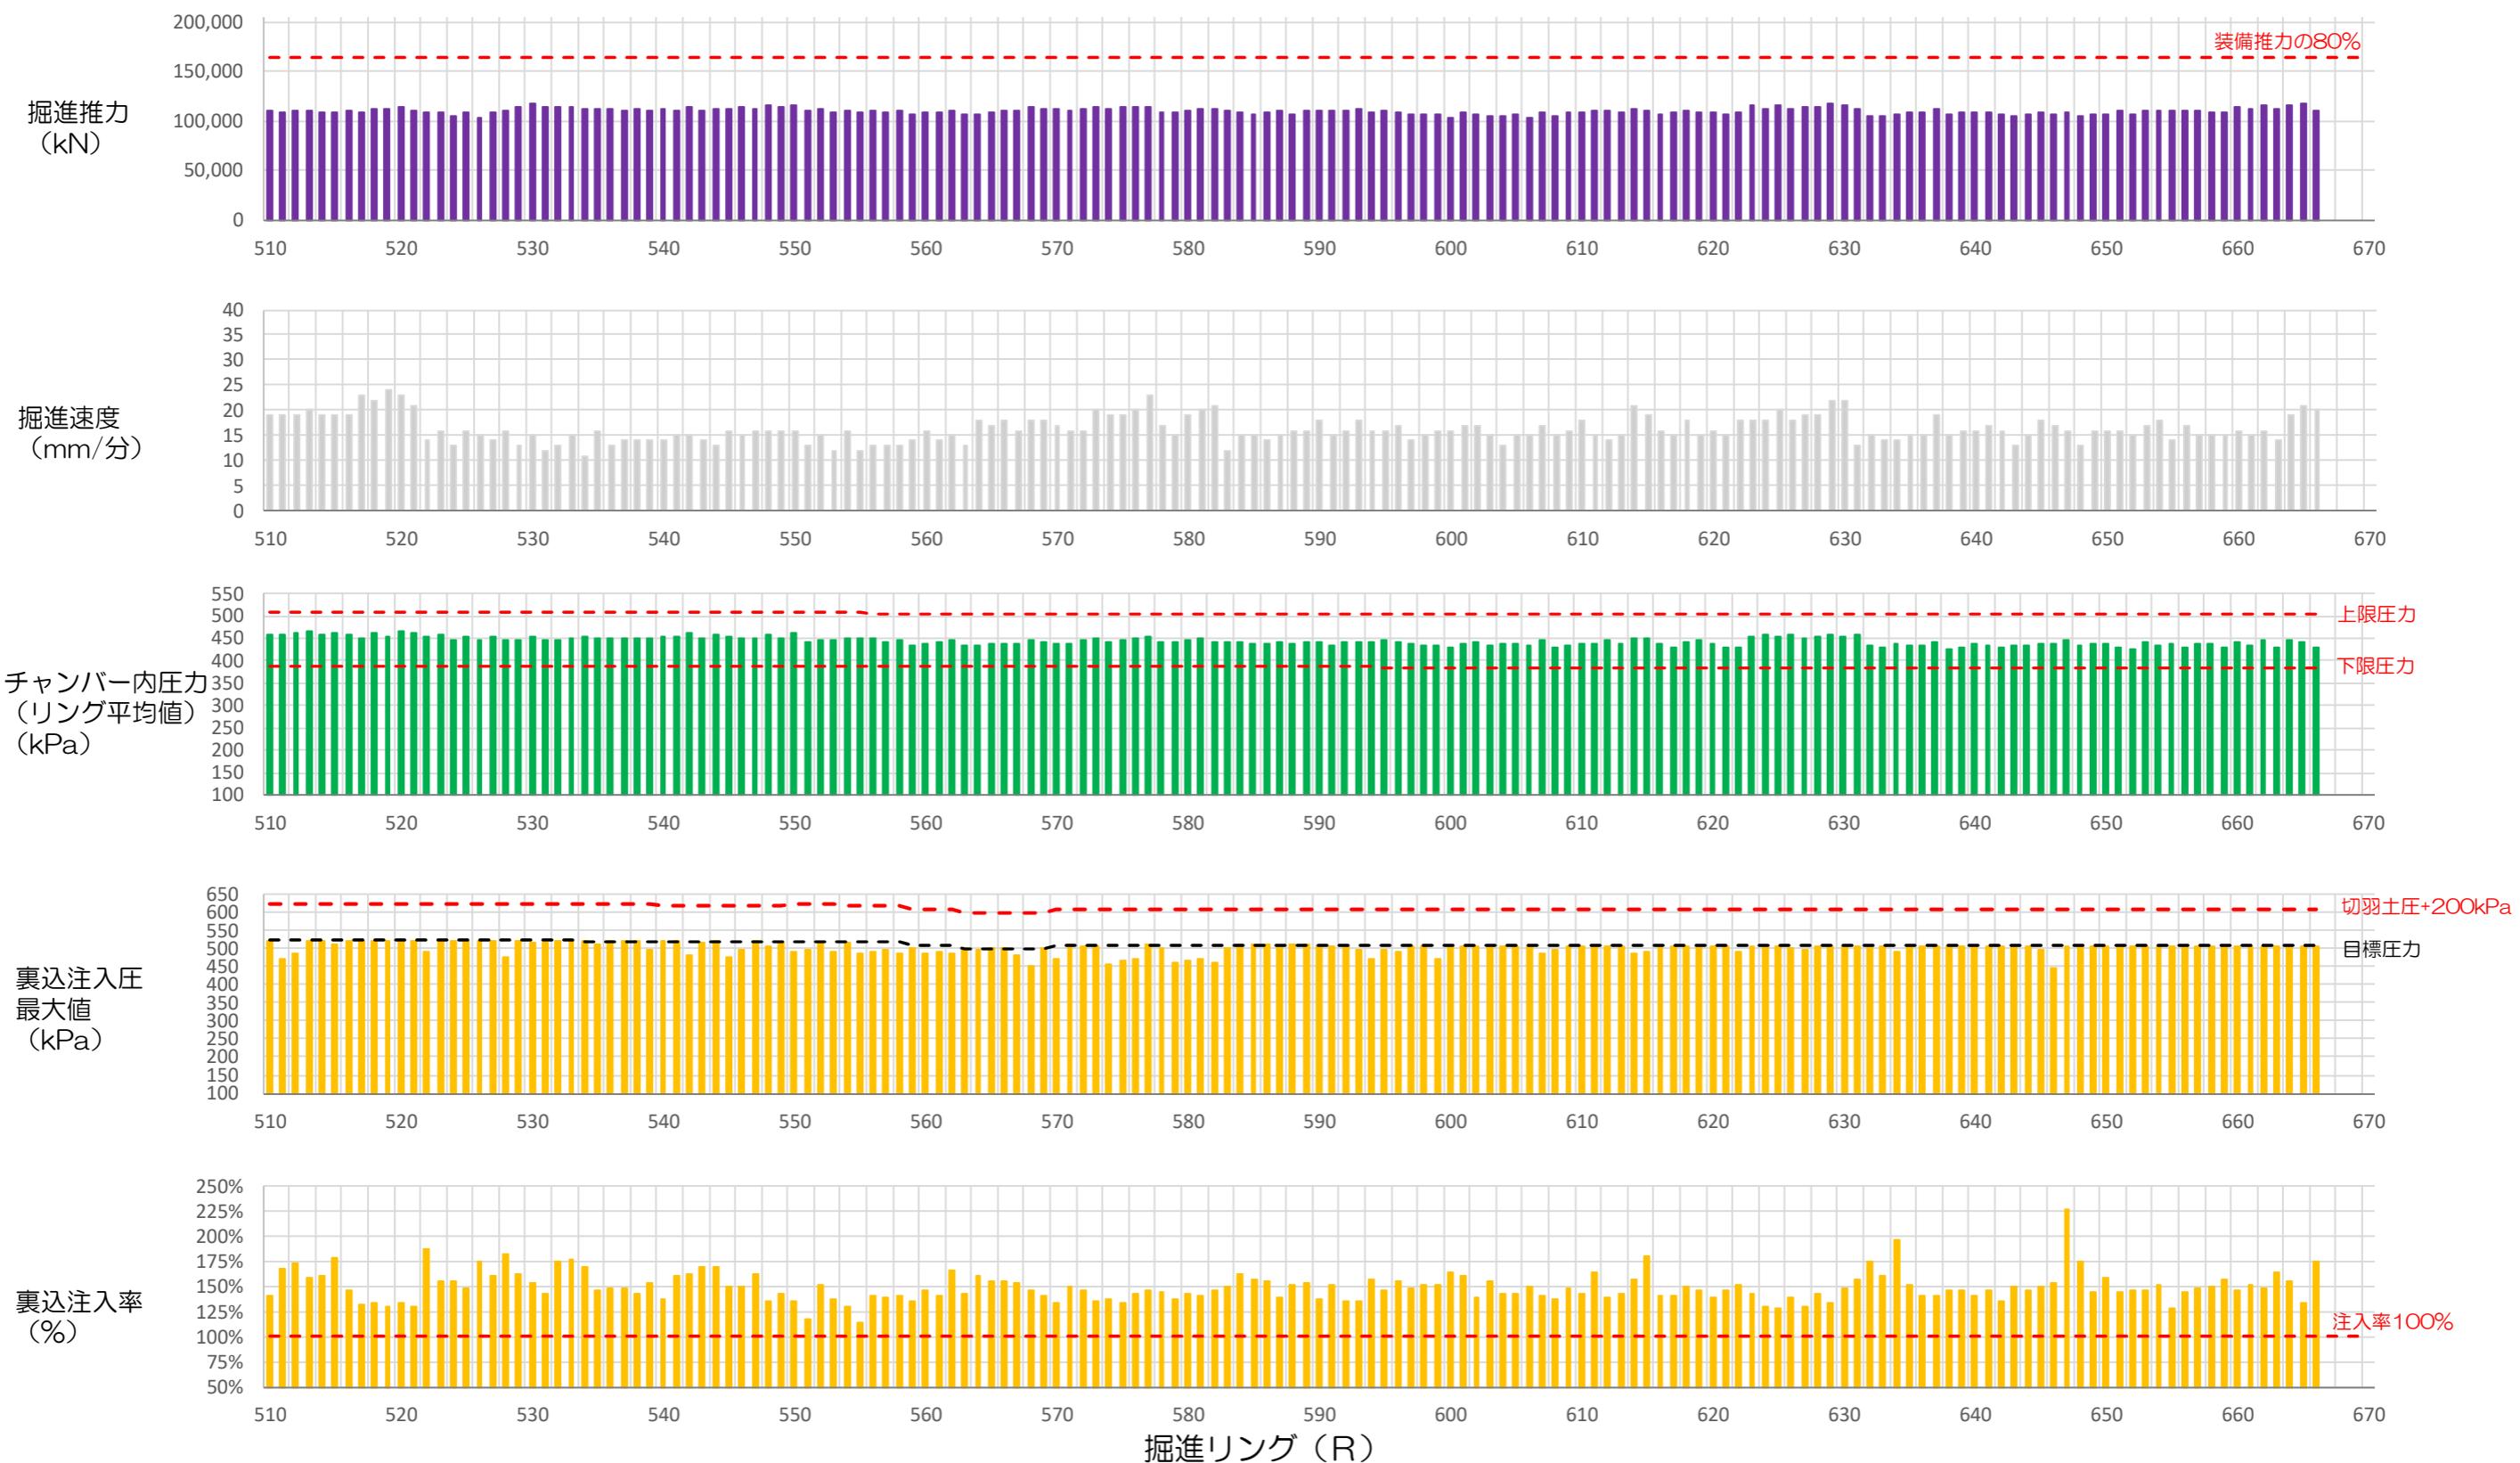
掘進フローに基づき、掘進推力、チャンバー内圧力について、管理基準値内で掘進できていることを確認した。

また、第28回東京外環トンネル施工等検討委員会において確認された今後の対応として、裏込注入圧の目標値を低下させるなど、北多摩層（固結粘性土層）において裏込材が地山にまわりにくいことに留意し、裏込材の注入量（裏込注入率）を確認しながら、掘進を行い、テールシールからの裏込材の浸入等の異常は無く、テールクリアランスに異常がないことを確認した。

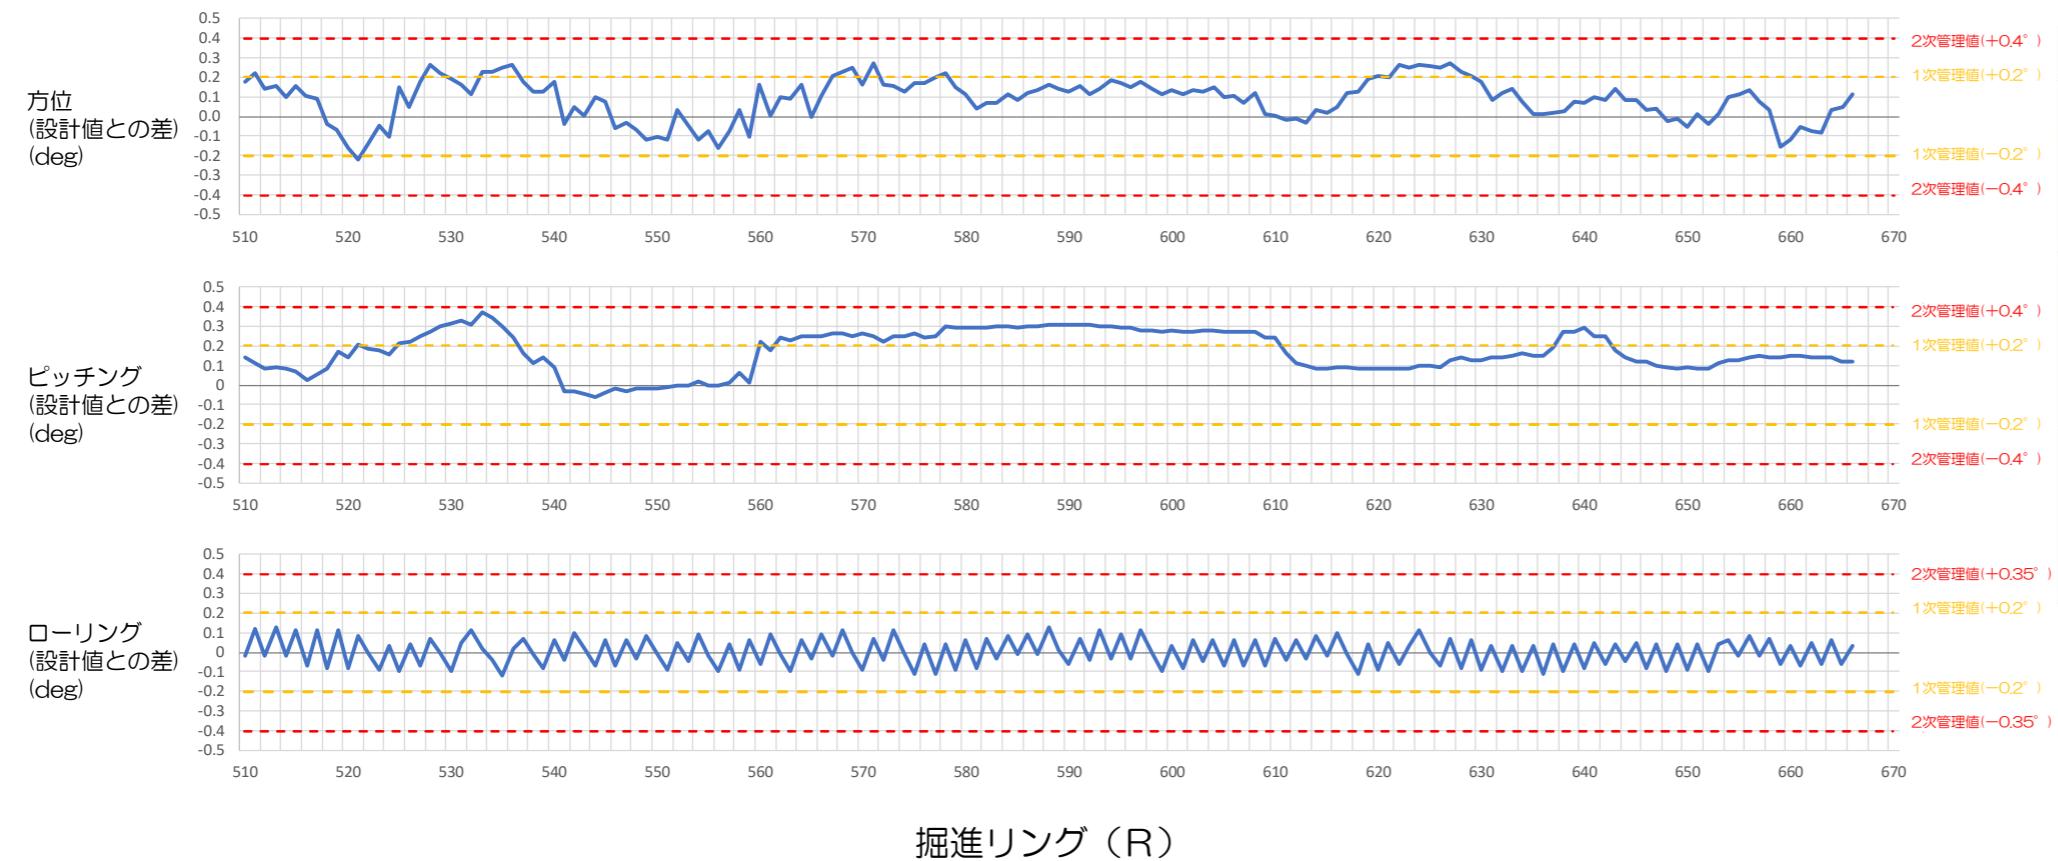
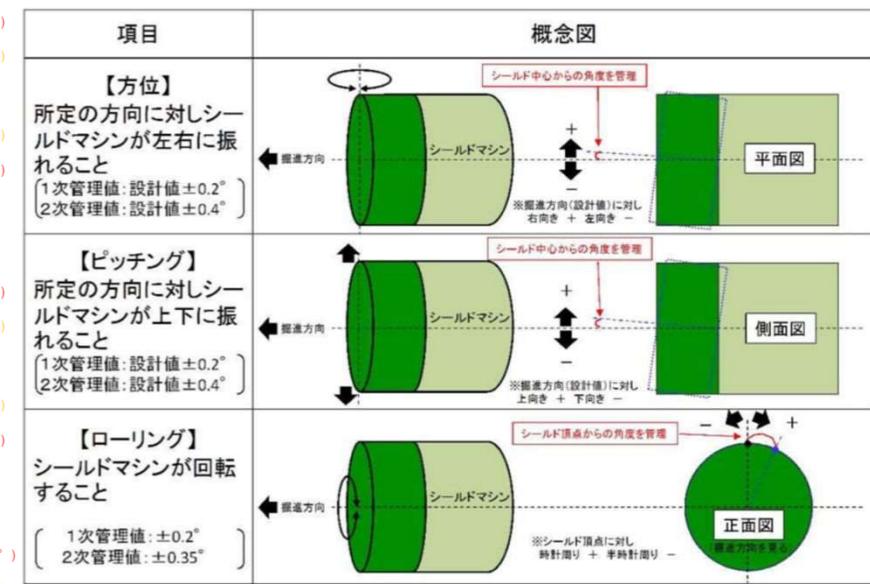
■マシン方向制御

マシン方向制御の掘進管理項目のうち、ローリングについては管理値内で掘進できていることを確認した。

方位、ピッチング、線形蛇行量について1次管理値を一部超過したが、テールクリアランスやセグメントの出来形に異常がないことを確認し掘進を継続した。

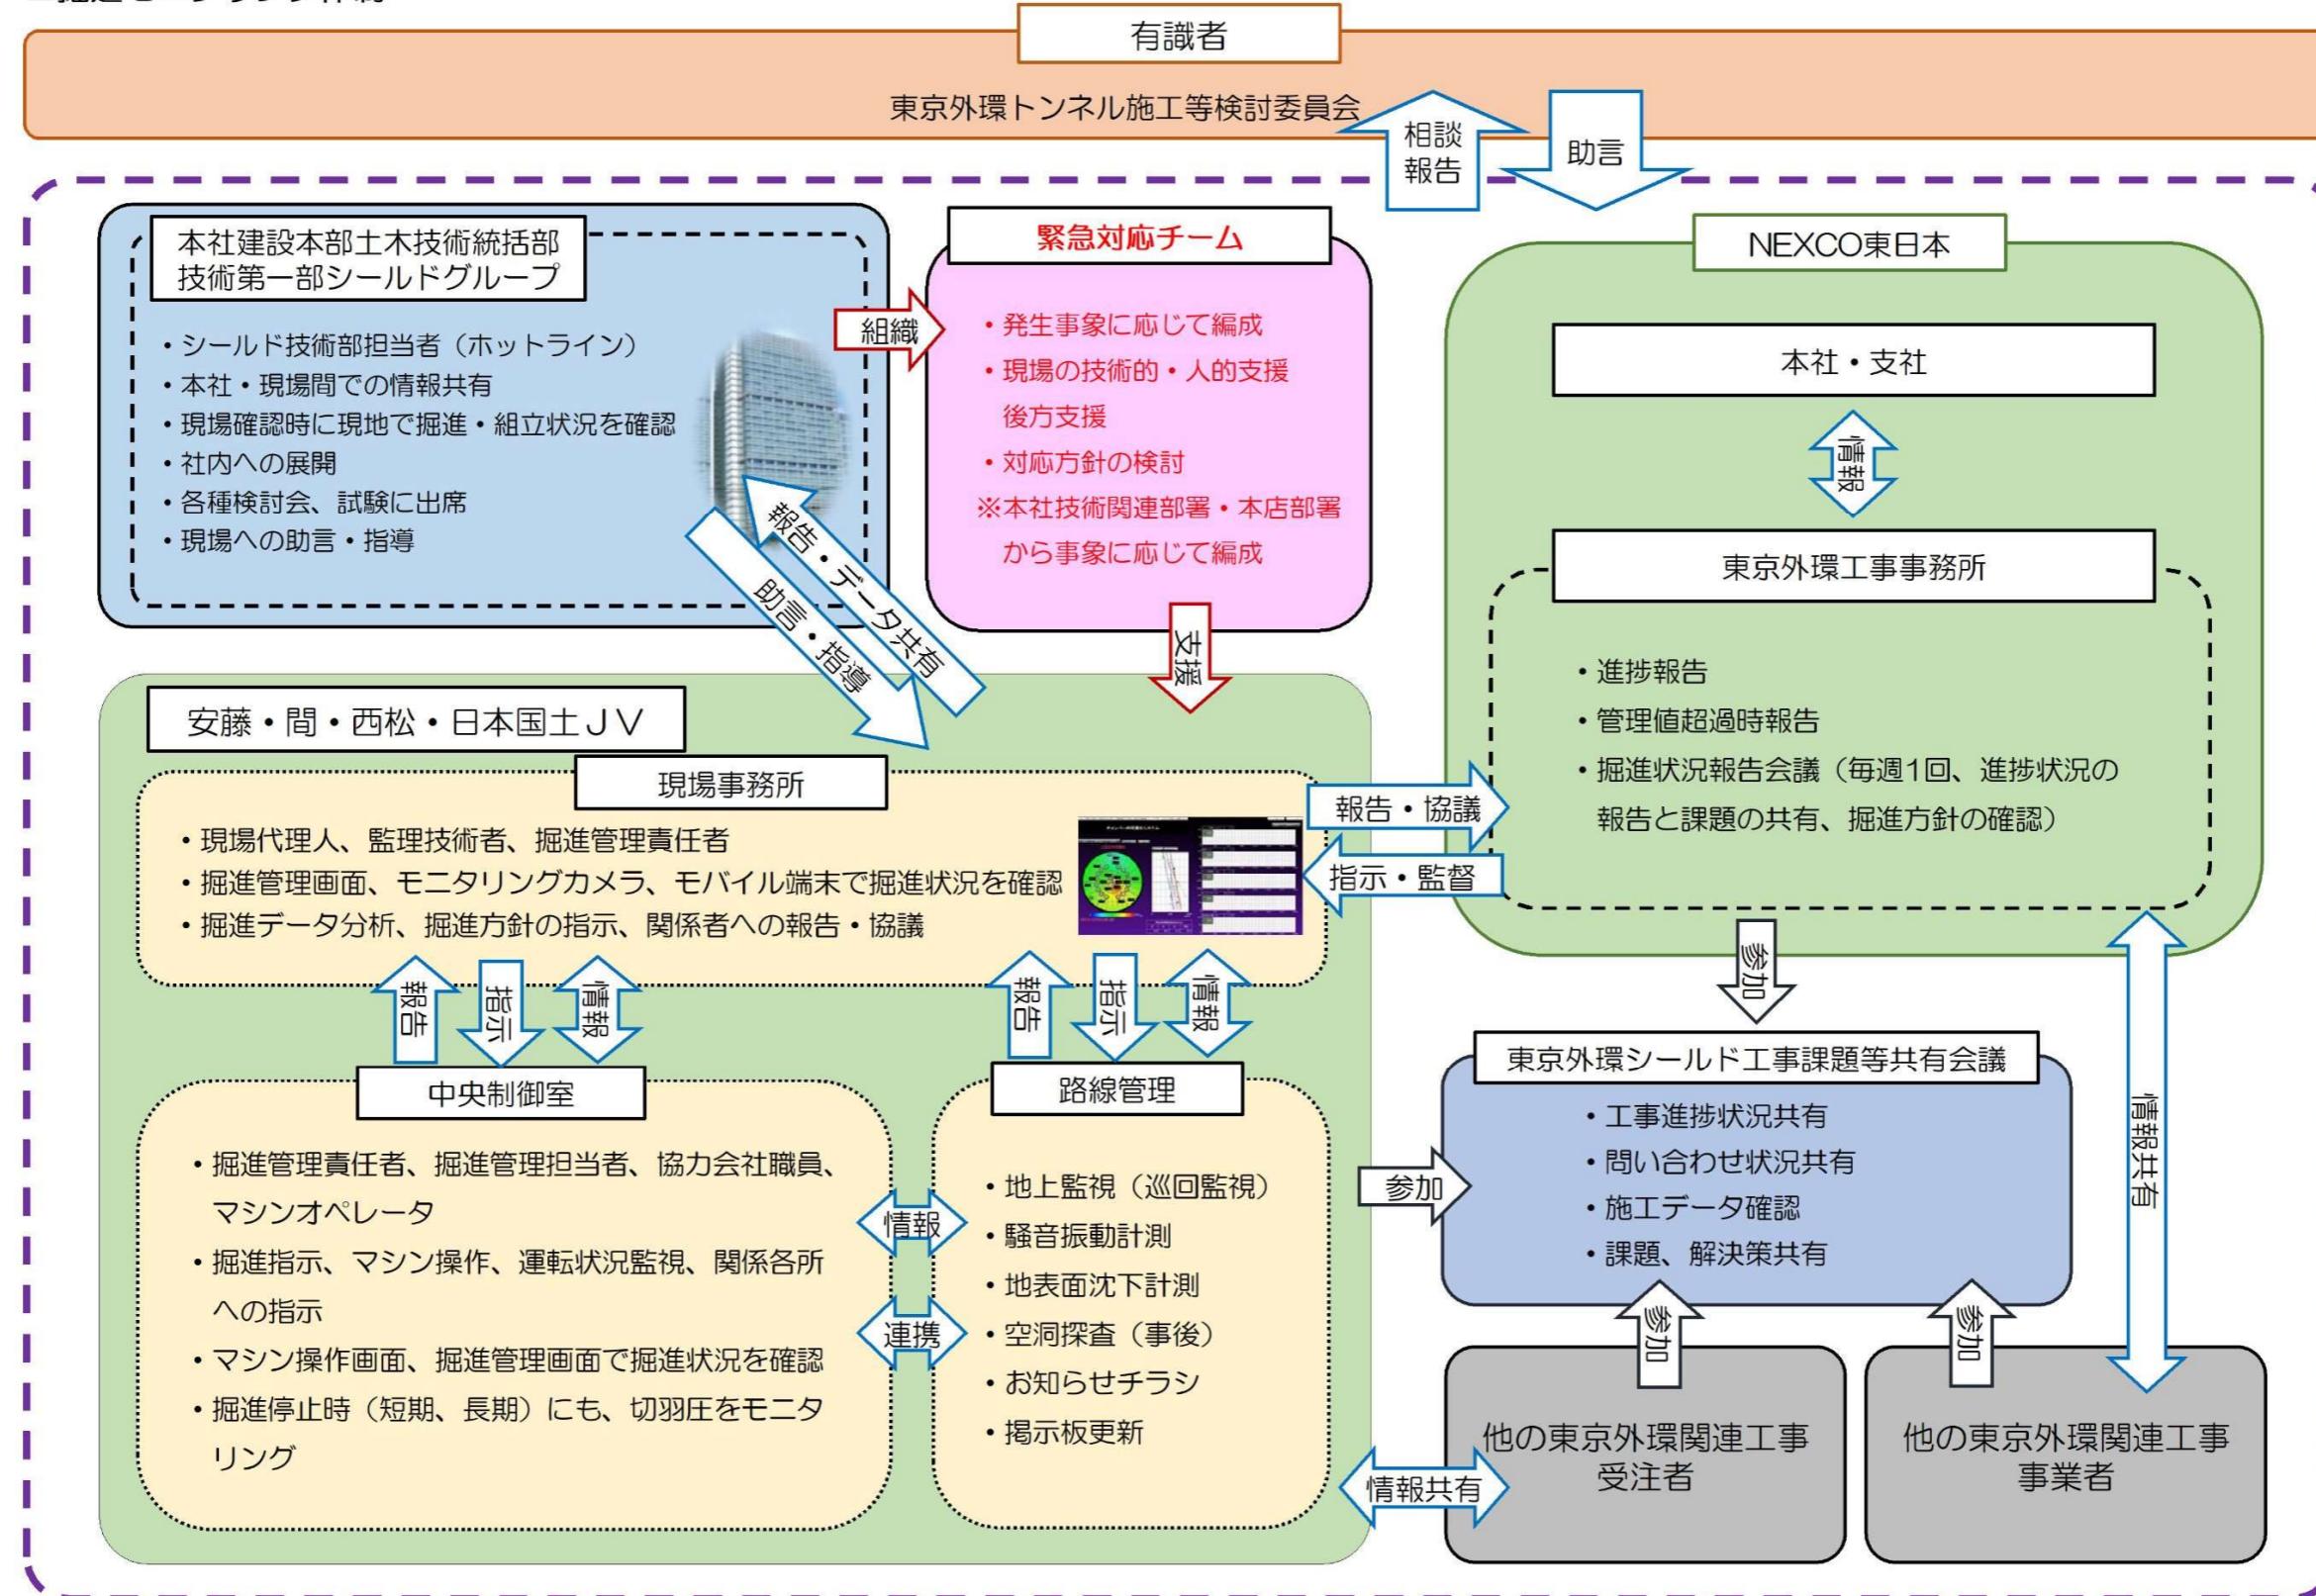
■掘進モニタリング体制

再発防止対策に示す掘進における管理フロー（切羽の安定管理、掘削土量）に基づき、リング毎に各掘進管理項目を監視し、マシンの調整や添加材注入量の調整等を行い、掘進した。また、受注者内部の施工状況のモニタリング体制を強化するとともに、平時からの受発注者間の情報共有体制を構築している。令和5年1月23日から掘進作業を実施しているが、関係者への日々の掘進状況の定時報告等の情報共有を確実に実施している。緊急時には同様に速やかに情報共有がなされる体制を構築している。

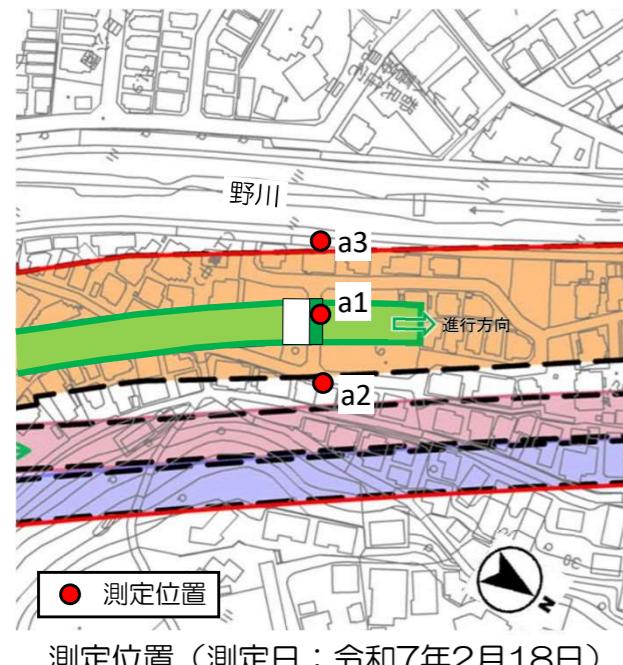
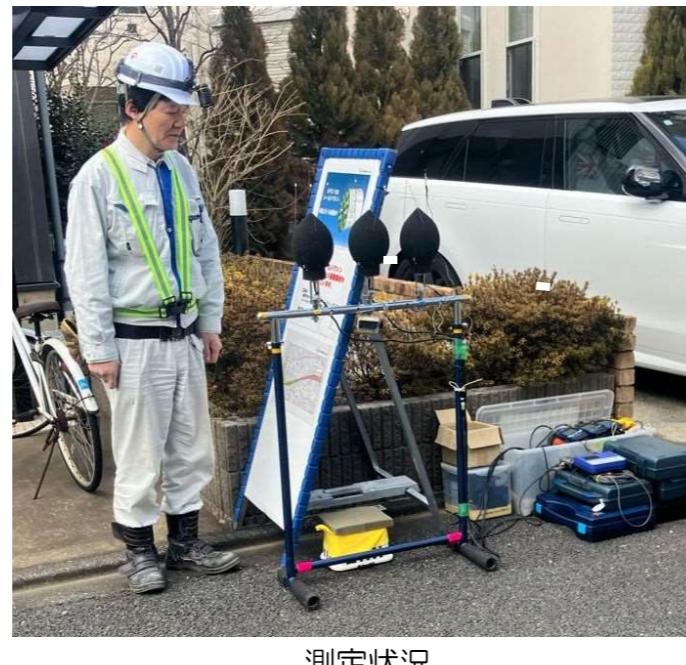
【振動・騒音測定】

トンネル縦断方向に概ね100m間隔で振動・騒音測定を実施するととしており、下図に示す箇所で測定を行った。結果については掲示板やHPで公表している。また、シールド直上付近の位置で簡易計測器を用いた振動・騒音測定を実施し、電光掲示板で測定値を表示した。

測定内容	振動レベル(鉛直Z方向)、騒音レベル、低周波レベル
測定頻度	トンネル縦断方向に概ね100m間隔
測定時間	昼間掘進中、夜間停止中
測定位置	マシン直上と影響範囲端部付近の公共用地3測点 低周波は直上ののみ1測点
公表値	(速報値) 振動レベルL10(シールドマシン直上付近の1点) 騒音レベルLA5(シールドマシン直上付近の1点) (確定値) 振動レベルL10 騒音レベルLA5 低周波レベルL50、LG5 ※特異値(例:大型車両通過に伴う振動、緊急車両サイレンなど)を除外した数値
掲示方法	(速報値) 現地付近の掲示板等に掲示 (確定値) ホームページと現地付近の掲示板等に掲示

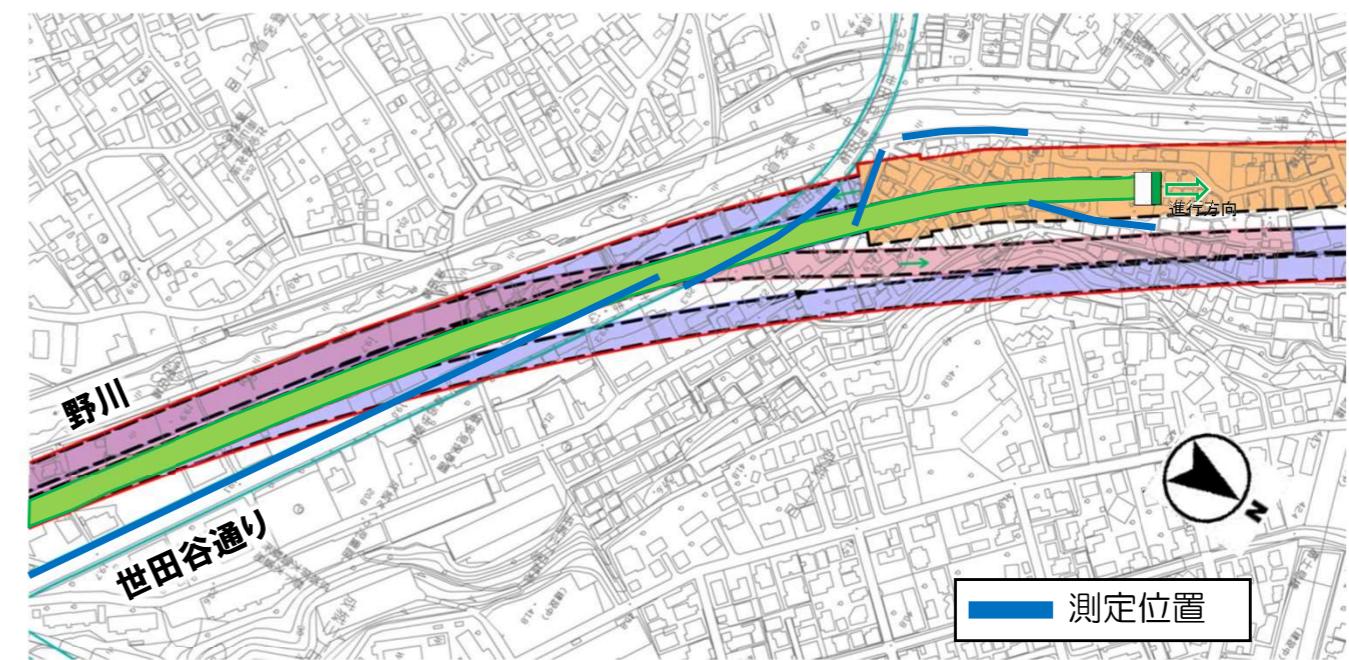
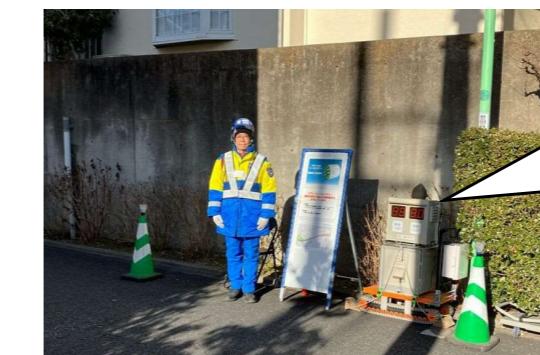
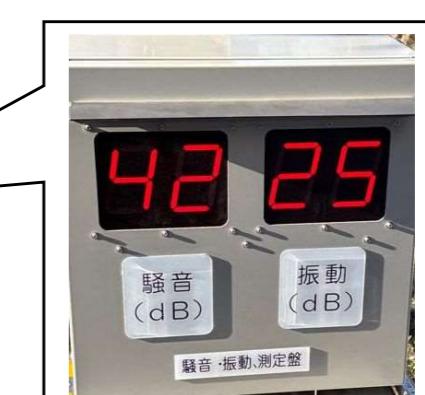
測定位置（進捗に合わせてシールドマシン直上付近を測定）

測定内容	振動レベル(鉛直Z方向)、騒音レベル
測定頻度	掘進稼働日
測定時間	9時～20時(掘進作業時)
測定位置	シールドマシン直上付近の公共用地1箇所
公表値	Z軸方向振動レベル(瞬間値)、騒音レベル(瞬間値)
掲示方法	電光掲示板で自動掲示

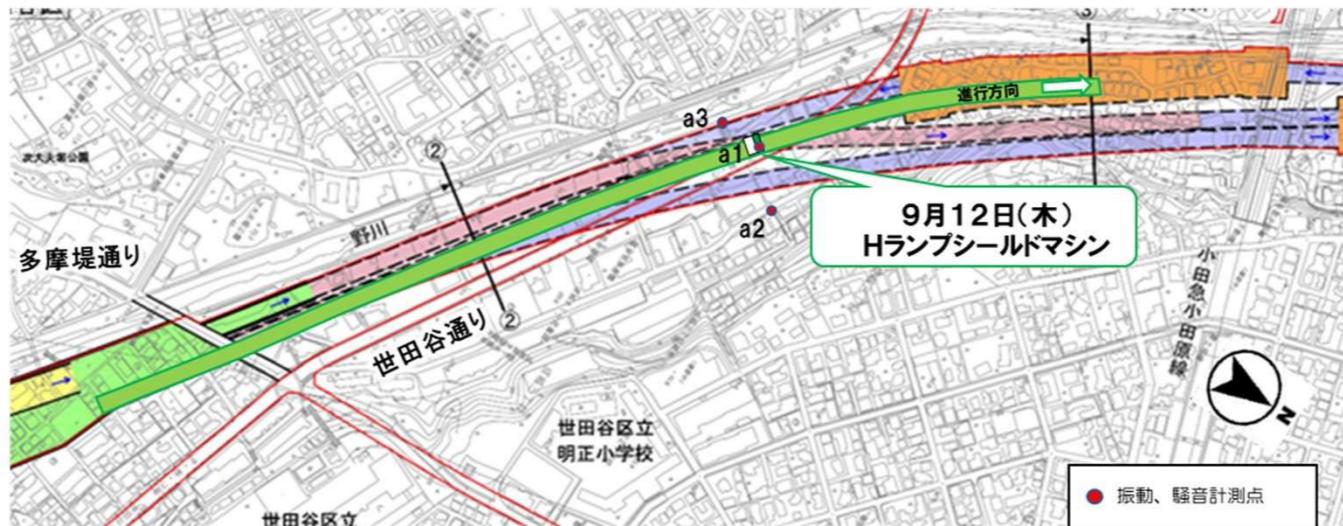
【シールドマシン位置図】

- 振動 : シールド工事の停止中と掘進中で明確な差異は確認されず、規制基準値以内であった。
騒音 : シールド工事の停止中と掘進中で明確な差異は確認されず、規制基準値以内であった。
低周波音 : シールド工事の停止中と掘進中で明確な差異は確認されなかった。

a1		a2		a3	
	停止中 最大	掘進中 最大	停止中 最大	掘進中 最大	停止中 最大	掘進中 最大
振動レベル L_{10} (dB)	44	48	37	37	32	34
騒音レベル L_{A5} (dB)	73	73	65	65	59	55
低周波レベル L_{50} (dB)	90	92				
低周波レベル L_{G5} (dB)	80	83

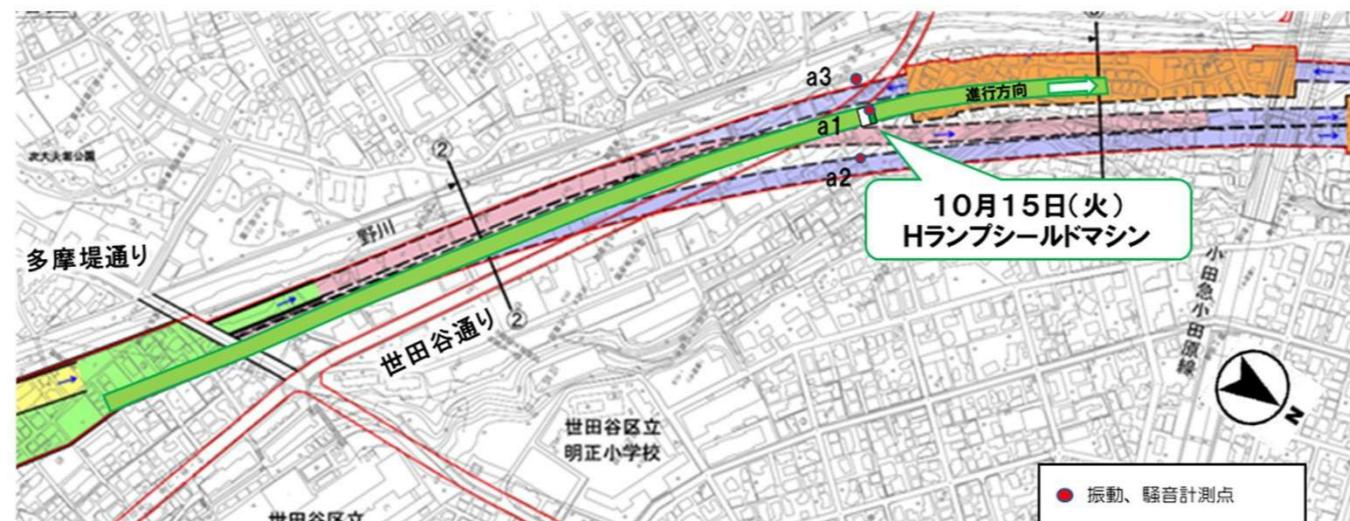
【シールドマシン位置図】

- 振動 : シールド工事の停止中と掘進中で明確な差異は確認されず、規制基準値以内であった。
- 騒音 : a3（影響範囲端部付近）でシールド工事の停止中と掘進中で差異が確認されたが、a1（直上付近）では明確な差異は確認されず、いずれも規制基準値以内であった。
- 低周波音 : シールド工事の停止中と掘進中で明確な差異は確認されなかった。

a1		a2		a3	
	停止中 最大	掘進中 最大	停止中 最大	掘進中 最大	停止中 最大	掘進中 最大
振動レベル L_{10} (dB)	48	50	35	35	37	38
騒音レベル L_{A5} (dB)	74	73	64	63	56	69
低周波レベル L_{-50} (dB)	89	91				
低周波レベル L_{G5} (dB)	82	83

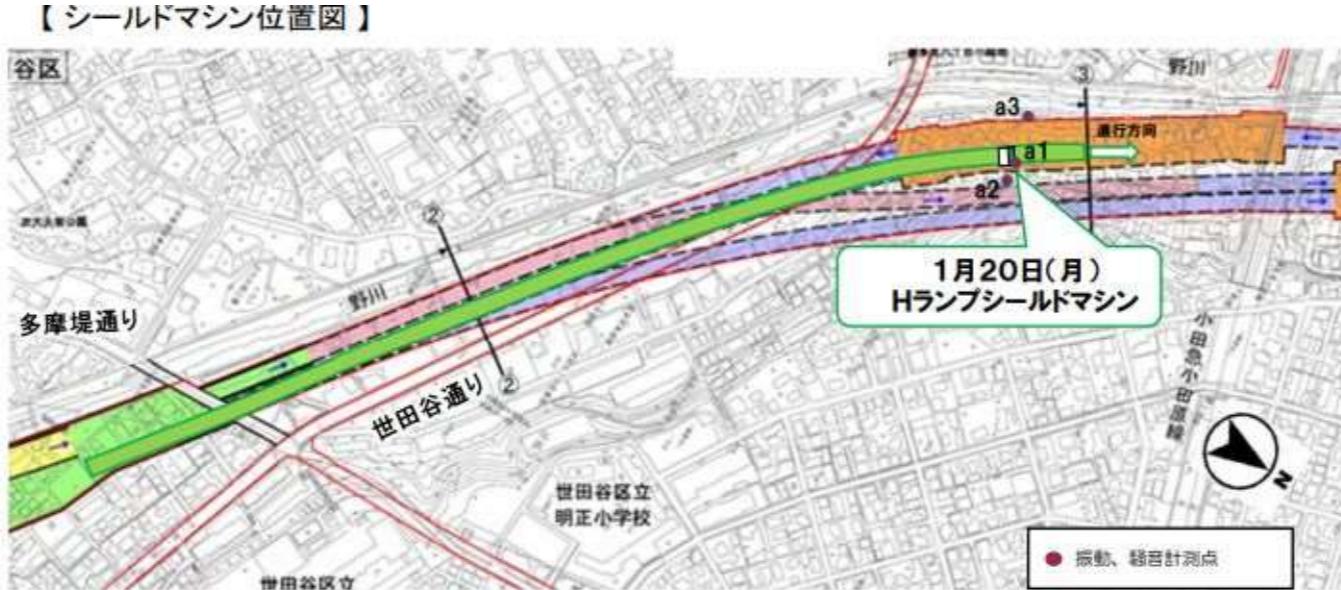
- 振動 : シールド工事の停止中と掘進中で明確な差異は確認されず、規制基準値以内であった。
- 騒音 : a3（影響範囲端部付近）でシールド工事の停止中と掘進中で差異が確認されたが、a1（直上付近）では明確な差異は確認されず、いずれも規制基準値以内であった。
- 低周波音 : シールド工事の停止中と掘進中で明確な差異は確認されなかった。

a1		a2		a3	
	停止中 最大	掘進中 最大	停止中 最大	掘進中 最大	停止中 最大	掘進中 最大
振動レベル L_{10} (dB)	29	32	33	36	21	24
騒音レベル L_{A5} (dB)	58	58	59	58	54	64
低周波レベル L_{S0} (dB)	64	67				
低周波レベル L_{GS} (dB)	70	72

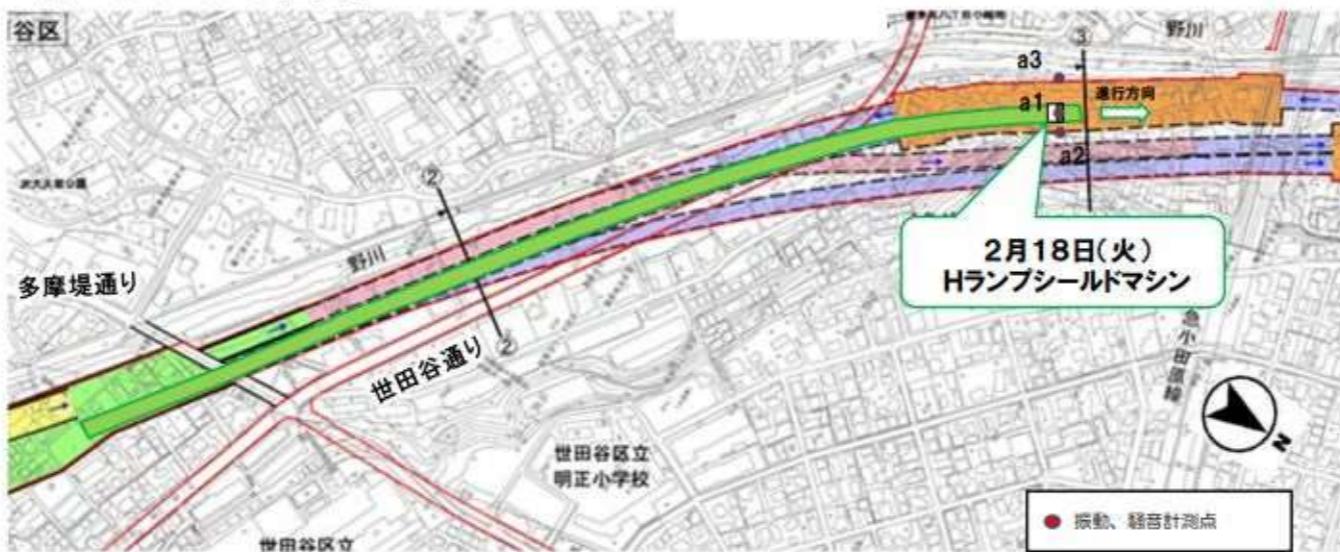
【シールドマシン位置図】

- 振動 : シールド工事の停止中と掘進中で明確な差異は確認されず、規制基準値以内であった。
騒音 : シールド工事の停止中と掘進中で明確な差異は確認されず、規制基準値以内であった。
低周波音 : シールド工事の停止中と掘進中で明確な差異は確認されなかった。

a1		a2		a3	
	停止中 最大	掘進中 最大	停止中 最大	掘進中 最大	停止中 最大	掘進中 最大
振動レベル L_{10} (dB)	30	29	32	29	32	35
騒音レベル L_{A5} (dB)	62	54	60	55	63	62
低周波レベル L_{S0} (dB)	68	68				
低周波レベル L_{G5} (dB)	87	76
