第32回 東京外環トンネル施工等検討委員会

再発防止対策及び地域の安全・安心を高める取り組みを踏まえた工事の状況等について
＜東名JCT Hランプシールドトンネル＞

令和7年7月25日

国土交通省 関東地方整備局 東京外かく環状国道事務所
東日本高速道路株式会社関東支社 東京外環工事事務所
中日本高速道路株式会社東京支社 東京工事事務所

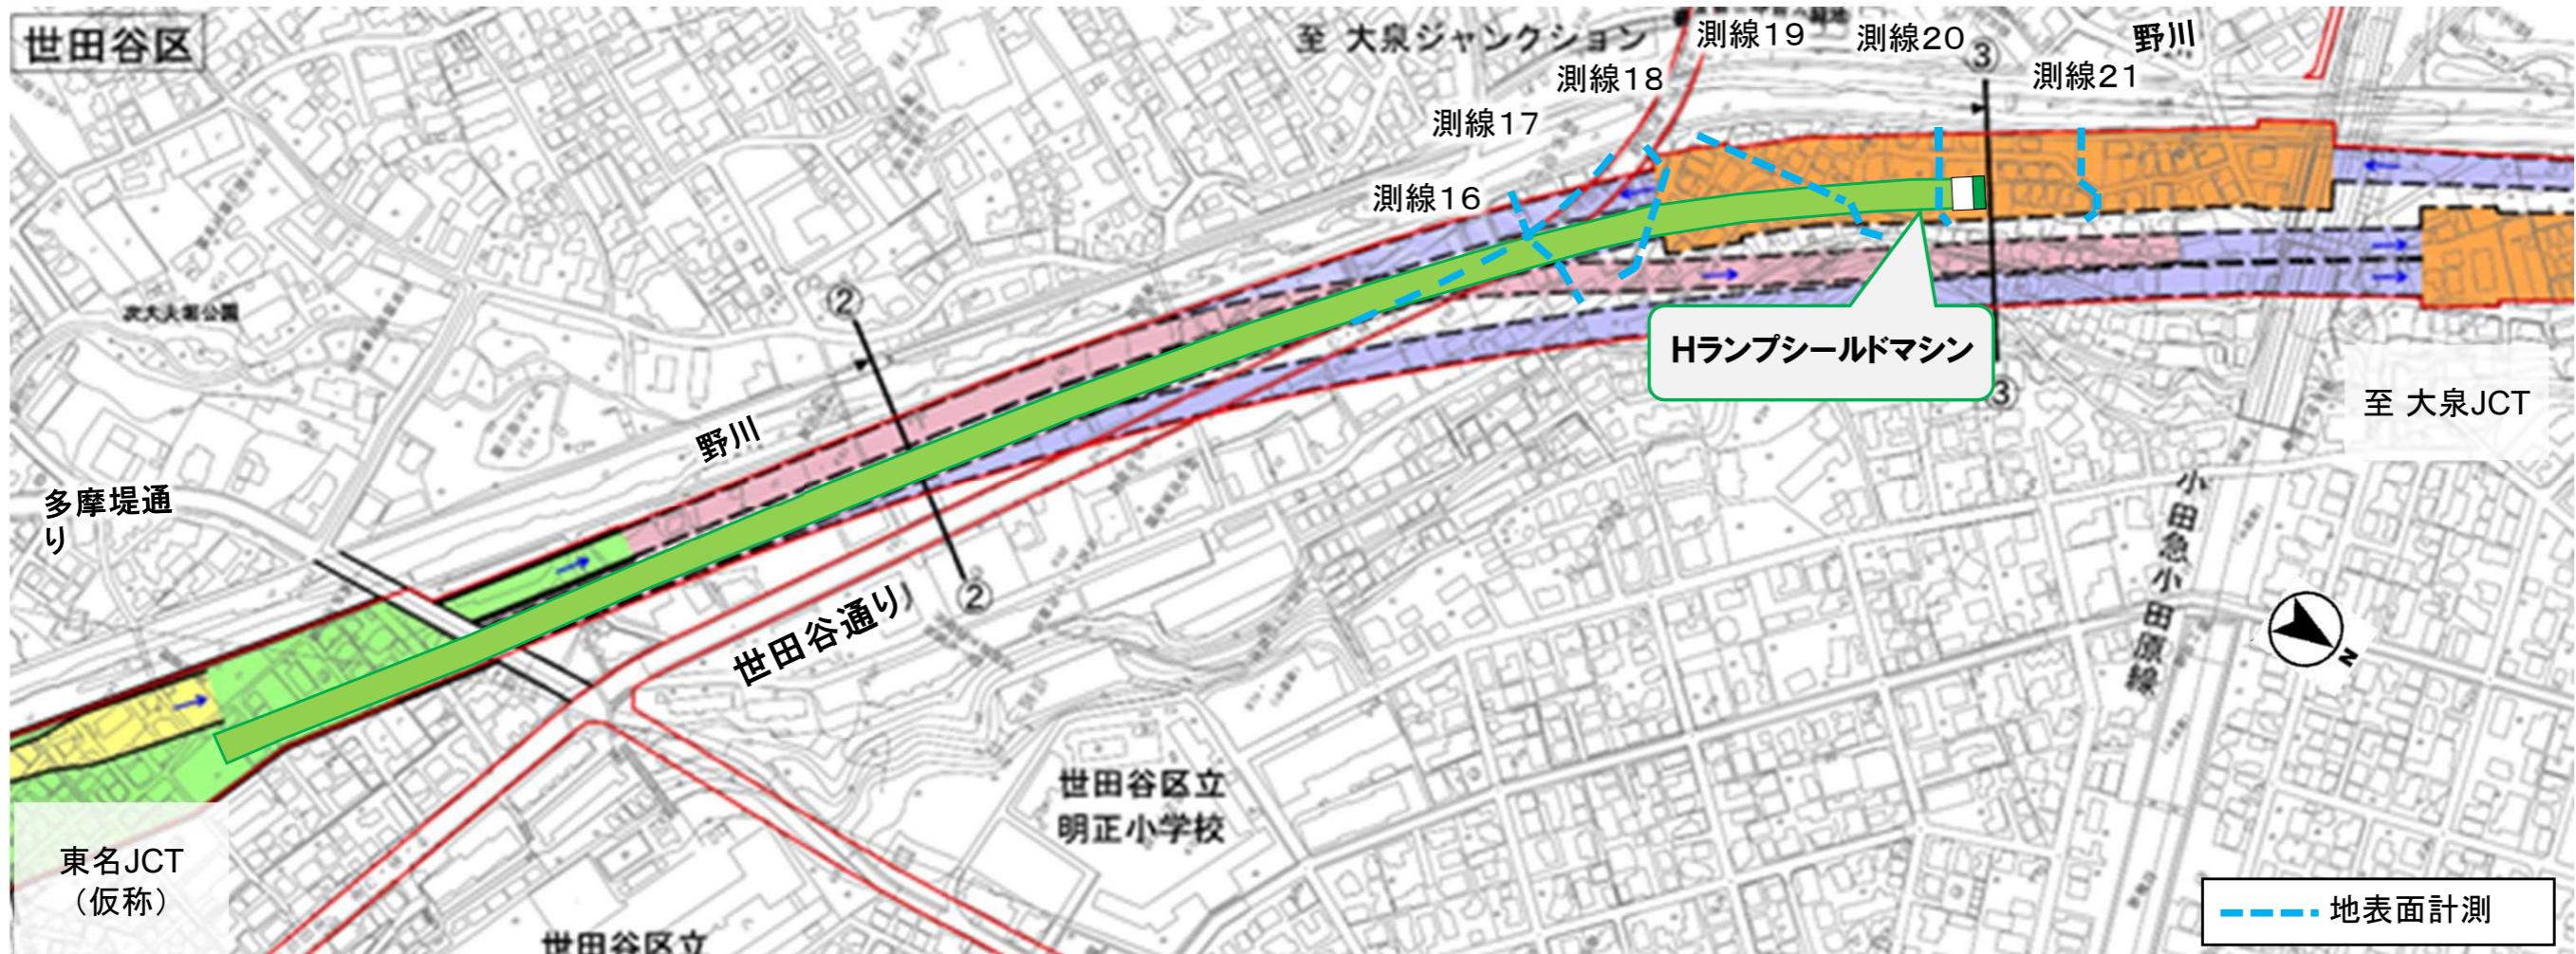
【地表面計測結果】

交差する公道上において水準測量により地表面変位をシールド通過まで1回／日、通過後1回／月の頻度で変位が収束するまで計測を実施した。測量結果については、地表面最大傾斜角、鉛直変位をホームページや現場付近に設置している掲示板にて1回／週の頻度で定期的に公表している。今回の掘進区間における掘進前後の地表面最大傾斜角は1000分の1 rad以下であることを確認した。

測線	基準値 計測日	最大傾斜角 (rad)																			収束 確認日	収束 確認		
		11月1日	11月8日	11月15日	11月22日	11月29日	12月6日	12月13日	12月20日	12月27日	1月7日	1月10日	1月17日	1月24日	1月31日	2月7日	2月14日	2月21日	2月28日	3月7日	3月14日			
16	令和6年 8月13日	0.1/1000	0.1/1000	0.1/1000	0.1/1000	0.1/1000	0.1/1000	0.1/1000														令和6年 1月13日	0.1/1000	
17	令和6年 9月13日	0.1/1000	0.1/1000																				令和6年 12月16日	0.2/1000
18	令和6年 10月3日	0.1/1000	0.2/1000	0.2/1000	0.2/1000	0.2/1000	0.2/1000	0.4/1000	0.3/1000													令和7年 1月27日	0.2/1000	
19	令和6年 10月18日	0.2/1000	0.1/1000	0.2/1000	0.2/1000	0.1/1000	0.2/1000	0.1/1000	0.2/1000	0.1/1000	0.1/1000	0.1/1000	0.1/1000	0.2/1000	0.2/1000	0.2/1000	0.2/1000	0.2/1000	0.2/1000	0.3/1000	0.2/1000	令和7年 4月21日	0.2/1000	
20	令和6年 12月16日									0.2/1000	0.2/1000	0.2/1000	0.2/1000	0.1/1000	0.2/1000	0.2/1000	0.2/1000	0.2/1000	0.2/1000	0.2/1000	0.4/1000	0.3/1000	令和7年 4月28日	0.4/1000
21	令和7年 2月18日																			0.2/1000	0.2/1000	0.2/1000	令和7年 4月21日	0.1/1000

測線	基準値 計測日	最大鉛直変位 (mm)																			収束確認				
		11月1日	11月8日	11月15日	11月22日	11月29日	12月6日	12月13日	12月20日	12月27日	1月7日	1月10日	1月17日	1月24日	1月31日	2月7日	2月14日	2月21日	2月28日	3月7日	3月14日	前回計測日	前回計測値	収束確認日	収束確認値
16	令和6年 8月13日	+1	-1	-1	-1	-1	-1	+1														令和6年 12月16日	-1	令和7年 1月13日	-1
17	令和6年 9月13日	+2	-1																			令和6年 11月14日	-2	令和6年 12月16日	-2
18	令和6年 10月3日	-1	-2	-2	-2	-2	-2	-3	-3												令和6年 12月27日	-3	令和7年 1月27日	-3	
19	令和6年 10月18日	+1	+1	+1	+1	+1	+1	-1	-2	-2	-2	-2	-2	-2	-2	-2	-2	-2	-2	-2	令和7年 3月20日	-2	令和7年 4月21日	-2	
20	令和6年 12月16日									-2	-1	-1	+2	+1	-1	-1	-1	-2	-1	-1	令和7年 3月20日	-1	令和7年 4月28日	-1	
21	令和7年 2月18日																	+1	-1	+1	令和7年 3月20日	-1	令和7年 4月21日	-1

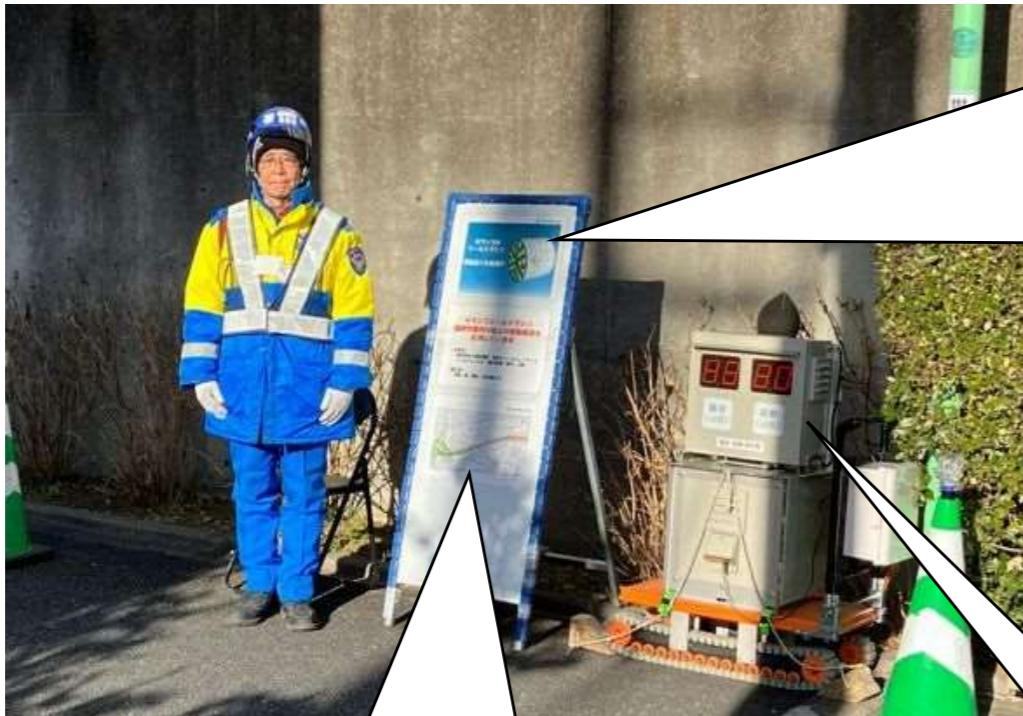
【シールドマシン直上付近での振動・騒音の値（簡易計測値）の表示】

具体的には、①工事のお知らせの配布頻度の見直し、②ホームページや現場付近の掲示板を用いたシールド工事の掘進状況や計測結果のお知らせ、③施工データの適切な公表、④シールドマシン直上付近での振動・騒音の値の公表及び掘進位置の目印の設置を実施した。

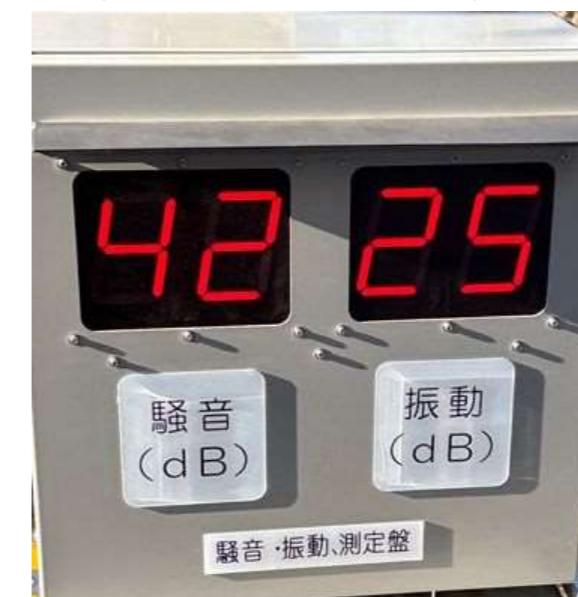
【振動・騒音リアルタイム表示】

測定内容	振動レベル(鉛直Z方向)、騒音レベル
測定頻度	掘進稼働日
測定時間	9時～20時(掘進作業時)
測定位置	シールドマシン直上付近の公共用地1箇所
公表値	Z軸方向振動レベル(瞬間値)、騒音レベル(瞬間値)
掲示方法	電光掲示板で自動掲示
