## 第３２回 東京外環トンネル施工等検討委員会

施工計画及び地域の安全・安心を高める取り組みを踏まえた工事の状況等について

< 東 名 J C T      地 中 拡 幅   ( 北 行 ) >

令和７年７月２５日

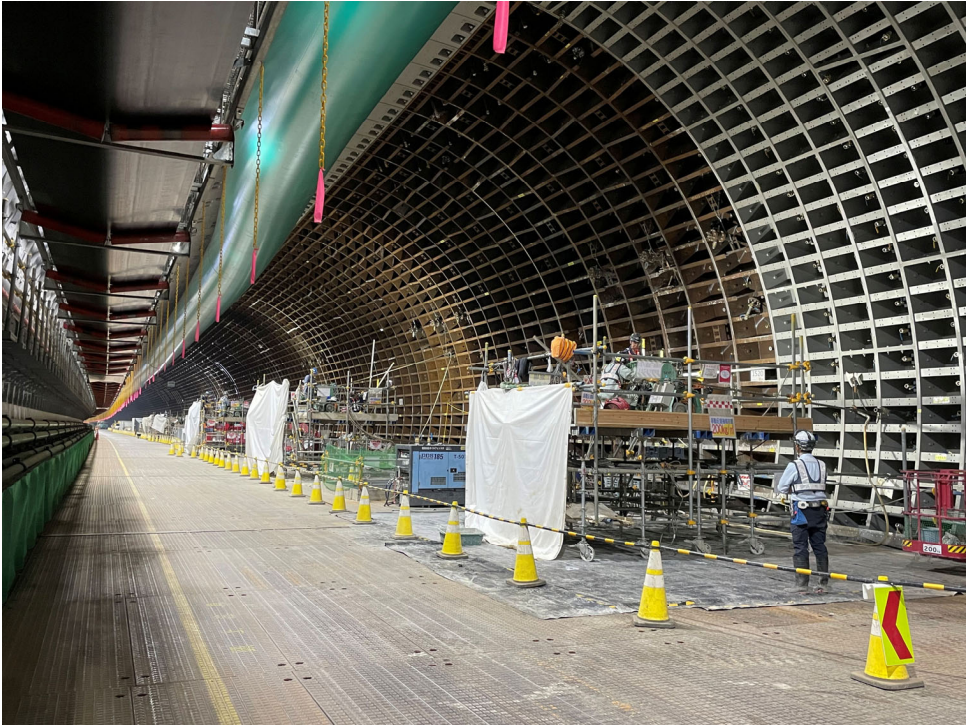
現在の作業ステップ

東名JCT 地中拡幅（北行）工事は部分拡幅部で薬液注入による止水処理を実施中。

| 標準拡幅部 | 部分拡幅部 |
|---|---|
| STEPO：ランプシールドトンネルを延伸 | STEP1：準備工 |
| <ul style="list-style-type: none"><li>先に掘り進めた本線シールドトンネルの横に、ランプシールドトンネルを所定の位置（標準拡幅部と部分拡幅部の境界）まで掘り進めます。</li></ul> | <ul style="list-style-type: none"><li>トンネル周辺の帯水状況や粘性土層に砂質土層が挟まっていないかを調べるために調査工を行います。</li><li>部分拡幅工事開始に先立ち、本線シールドトンネル内から止水注入工を行います。</li></ul> |

地中拡幅部坑内

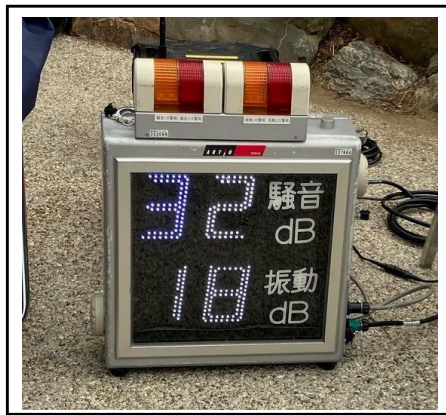
測定状況

【簡易測定】

| 掲示方法 | 電光掲示板(測定位置)で瞬間値を自動掲示<br>施工位置に合わせて設置位置を移動 |

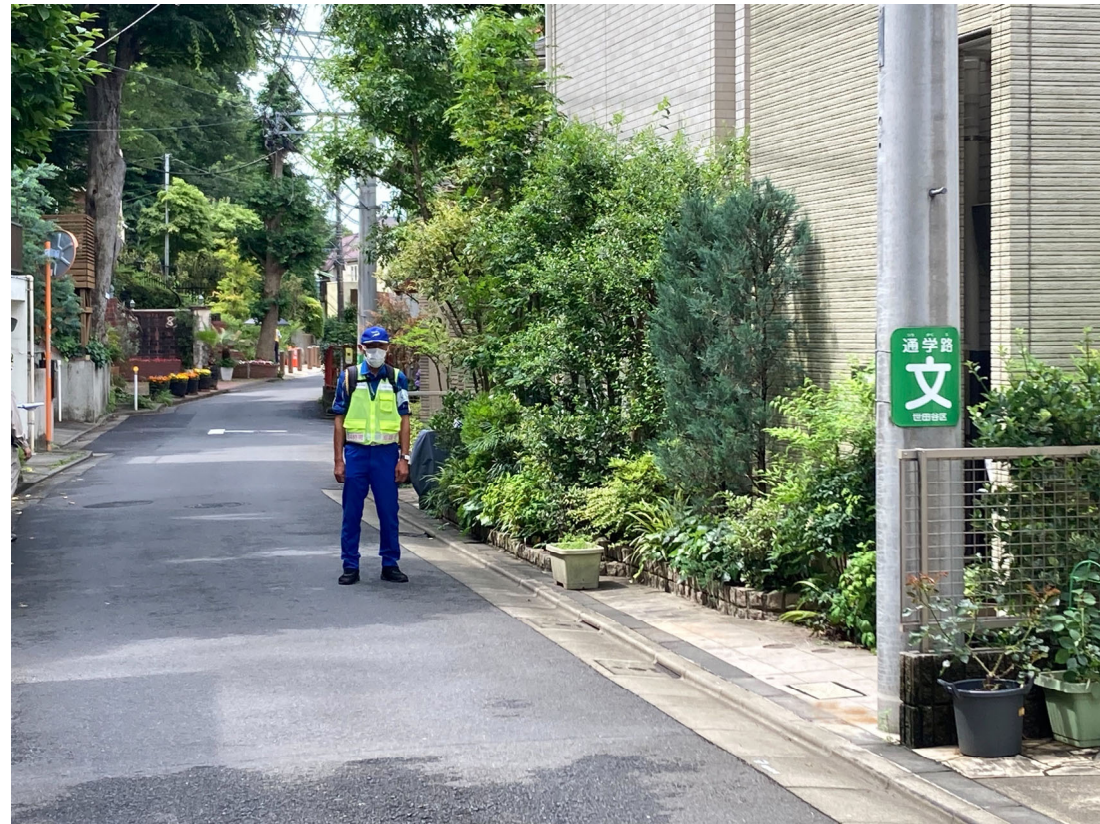
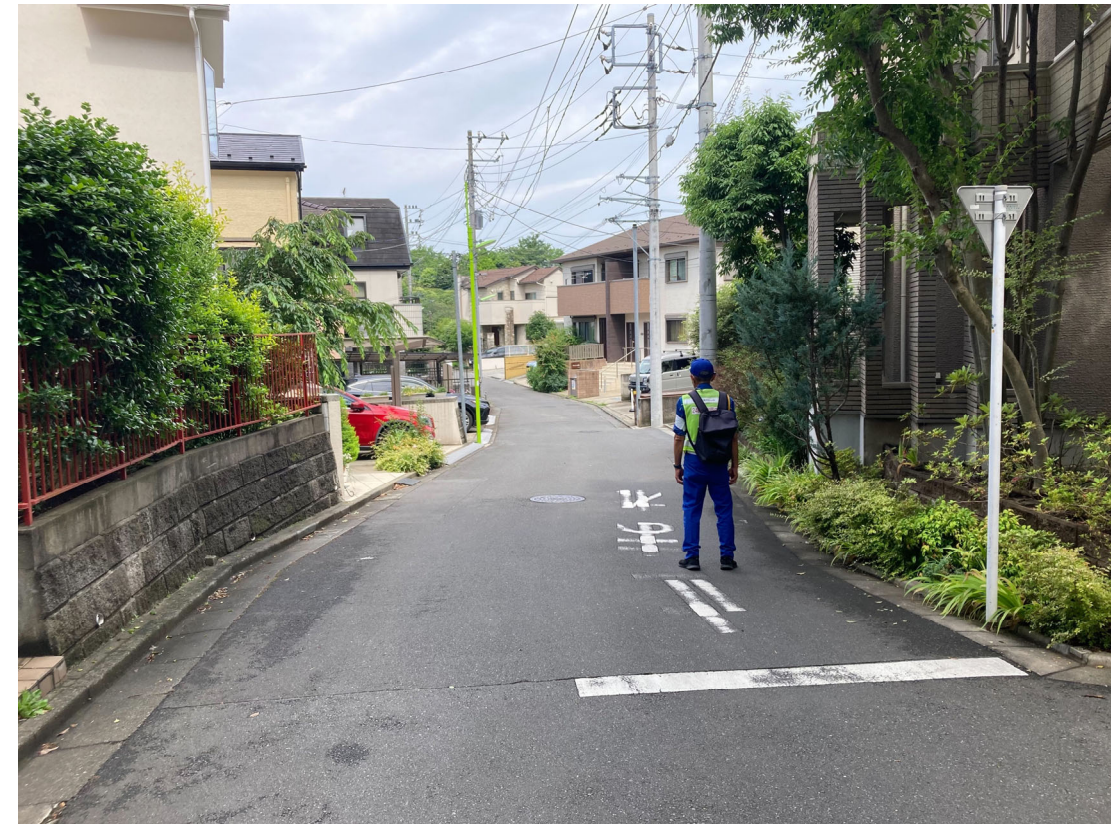
地中拡幅施工時は24時間体制で施工箇所周辺を徒歩等により巡視員が巡回を実施している。

これまで施工箇所周辺において地表面変状等周辺の生活環境に影響を与える事象は確認されていない。

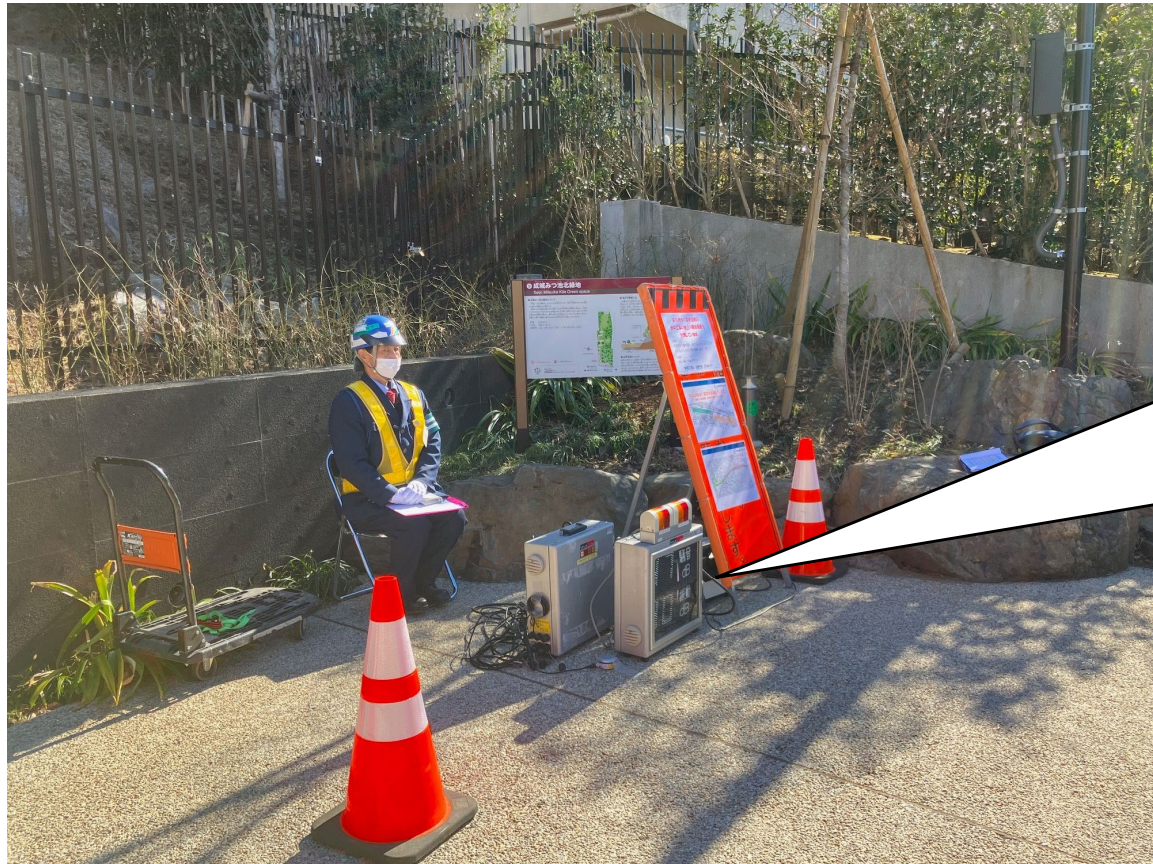
【地中拡幅施工箇所直上付近での振動・騒音の値（簡易計測値）の表示】

地中拡幅施工箇所直上付近での振動・騒音モニタリングについて、計測場所に電光掲示板を配置し振動・騒音のリアルタイムな値を表示している。
