第34回 東京外環トンネル施工等検討委員会

再発防止対策及び地域の安全・安心を高める取り組みを踏まえた工事の状況等について

< 大泉側本線（北行）シールドトンネル >

令和 8年 3月 30日

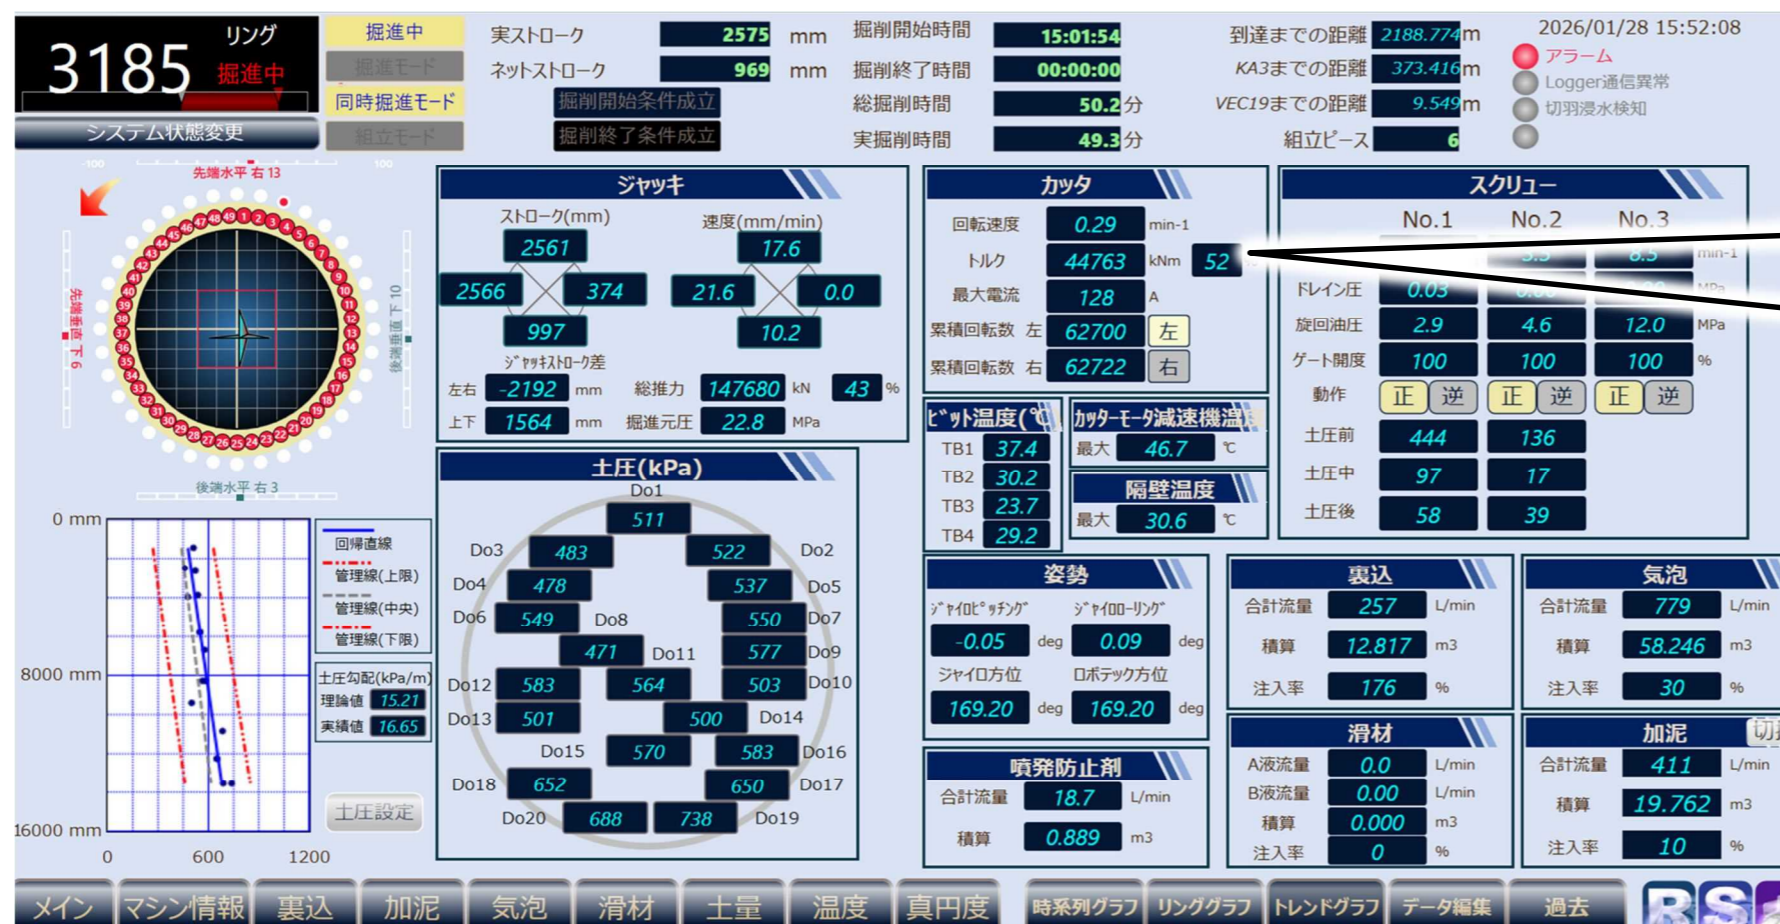
カッタートルクのリアルタイム監視状況

掘進管理フローに基づき、掘進管理システムの監視モニターでカッタートルクをリアルタイムで監視し、管理値内であることを確認した。

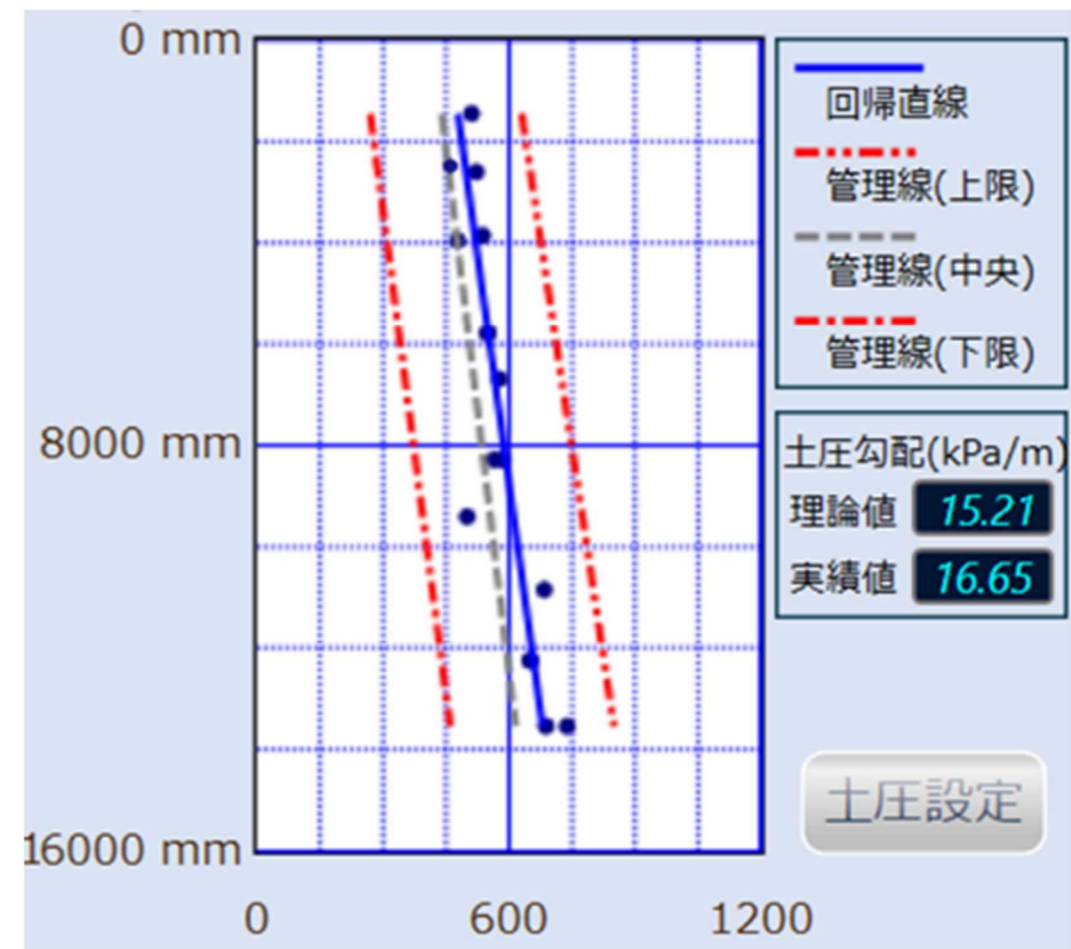
チャンバー内圧力勾配リアルタイム監視状況 (3185R)

掘進管理フローに基づき、掘進管理システムの監視モニターでリアルタイムおよびリング毎にチャンバー内圧力勾配の変化を監視し、理論圧力勾配と同じ傾向を示していること、圧力勾配の傾き・直線性や下部チャンバー内圧力が大きくなるなどの異常がないことを確認した。なお、3113R~3115Rの年末年始休暇の際に、添加材を鉍物系に置き換えたことにより理論圧力勾配が高くなっている。

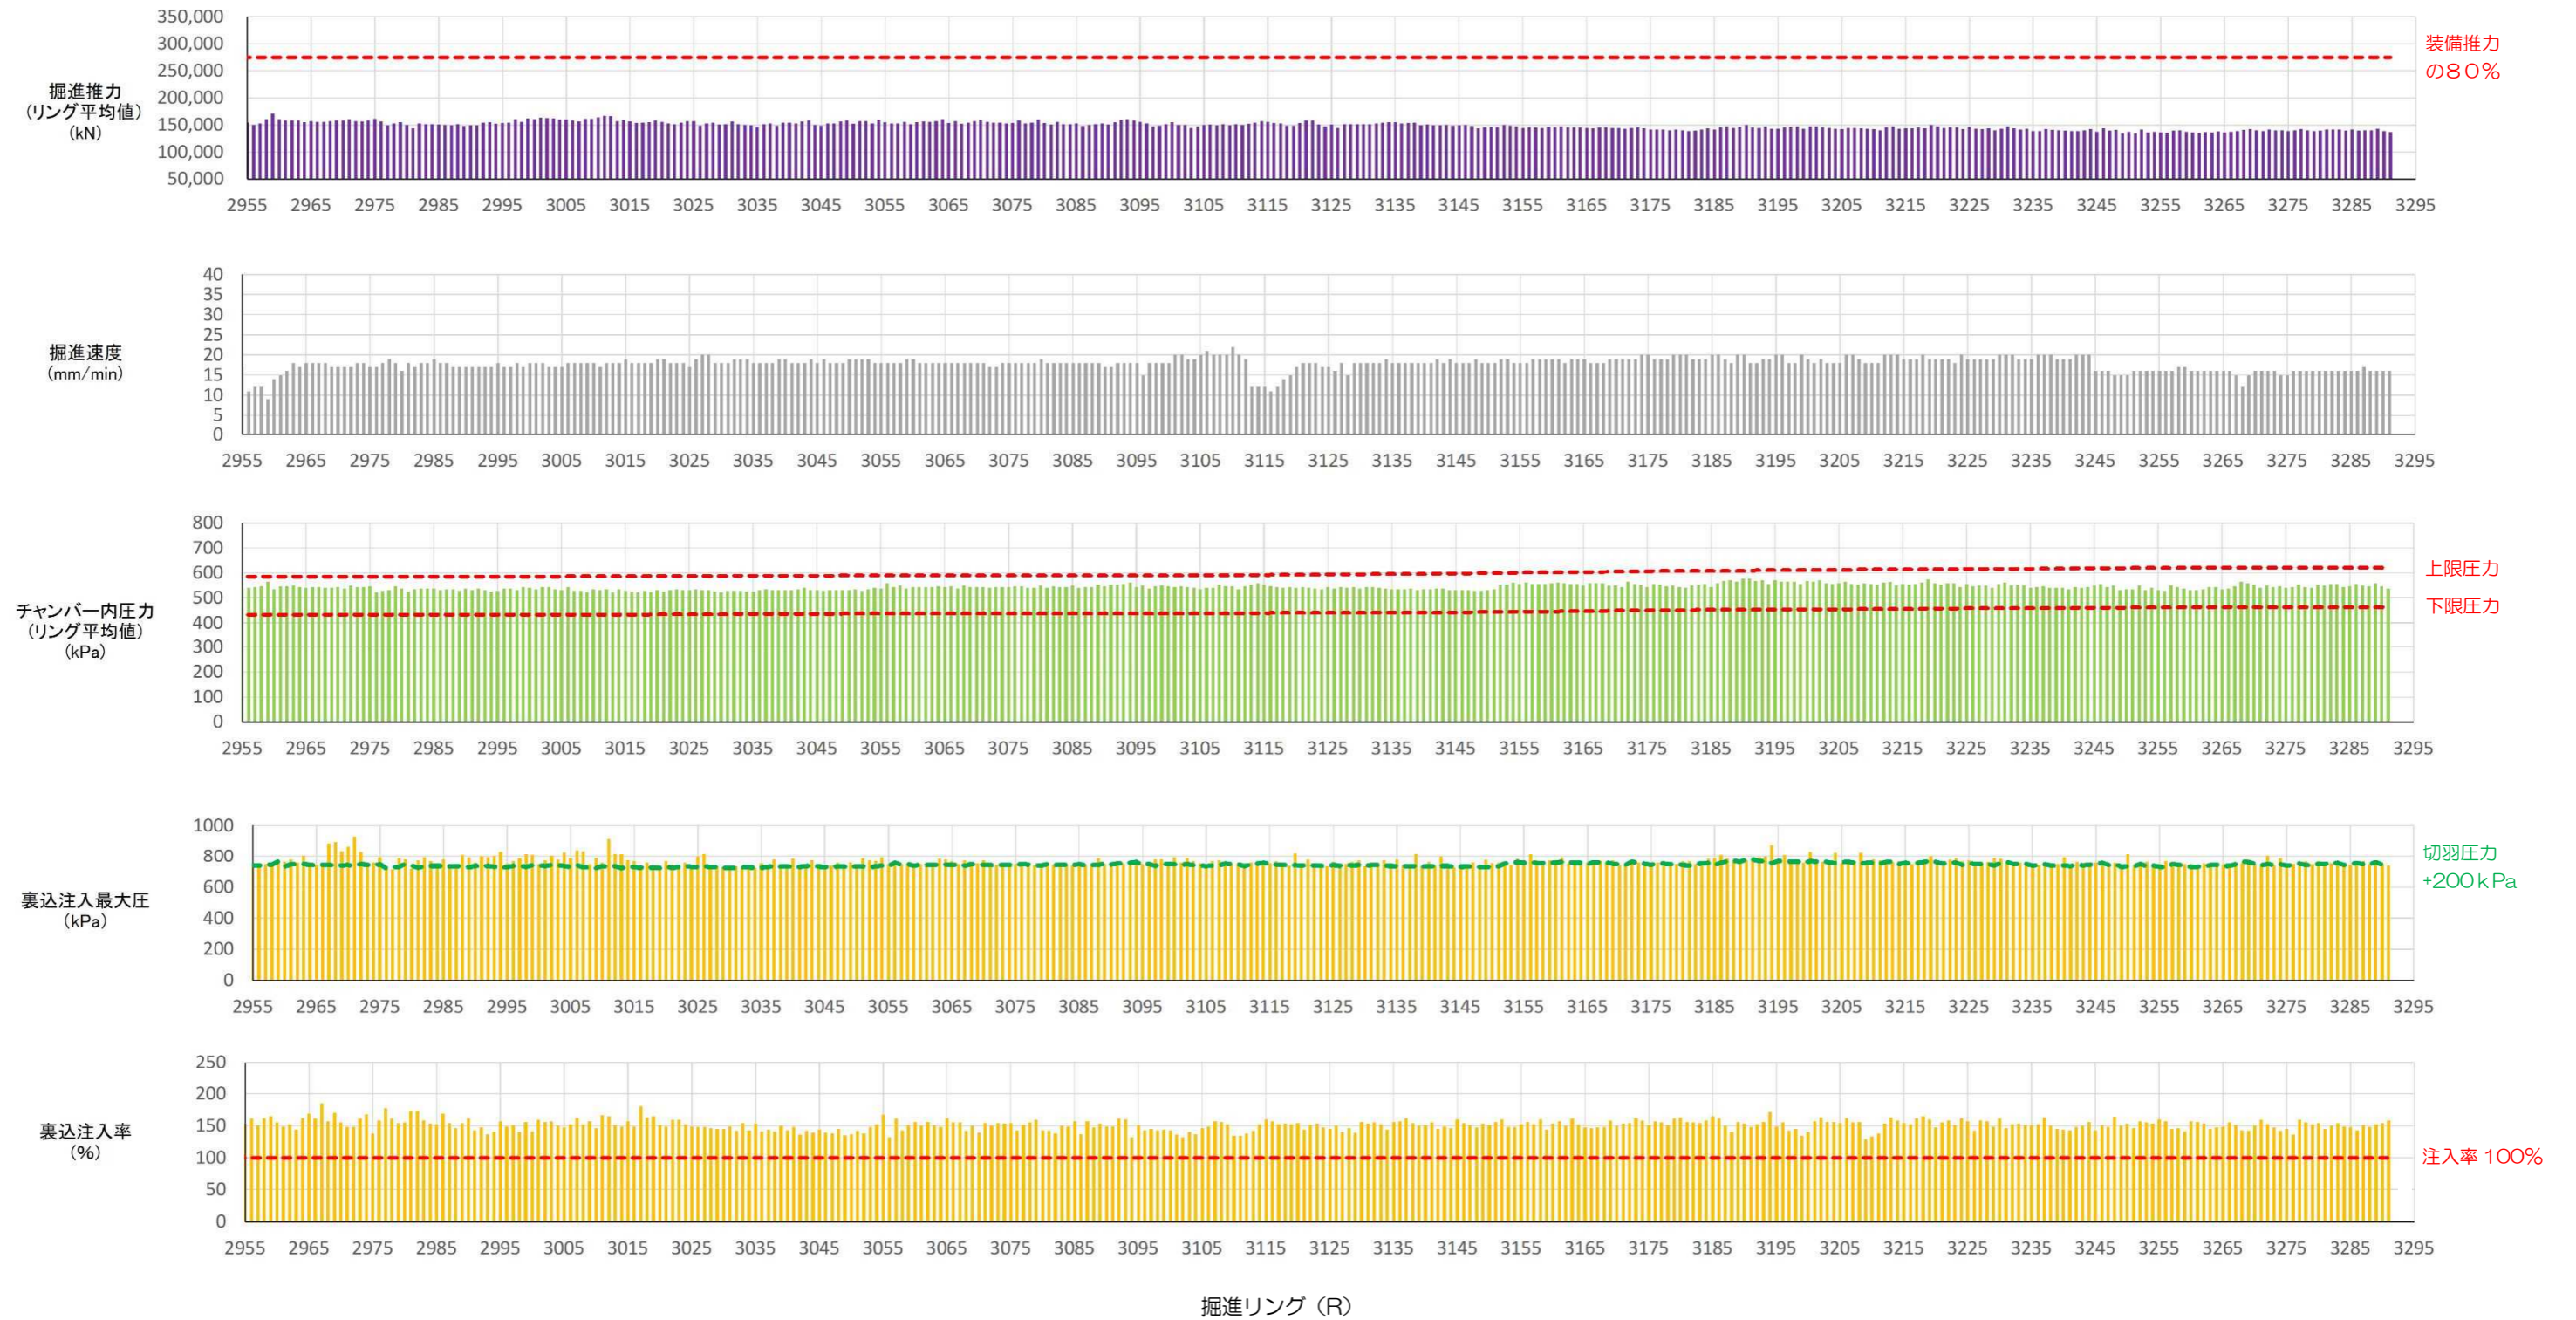
掘進管理フローに基づき、掘進推力、チャンバー内圧力について、管理基準値内であることを確認した。
裏込注入圧については、注入量（裏込注入率）を確認しながら慎重に施工した。

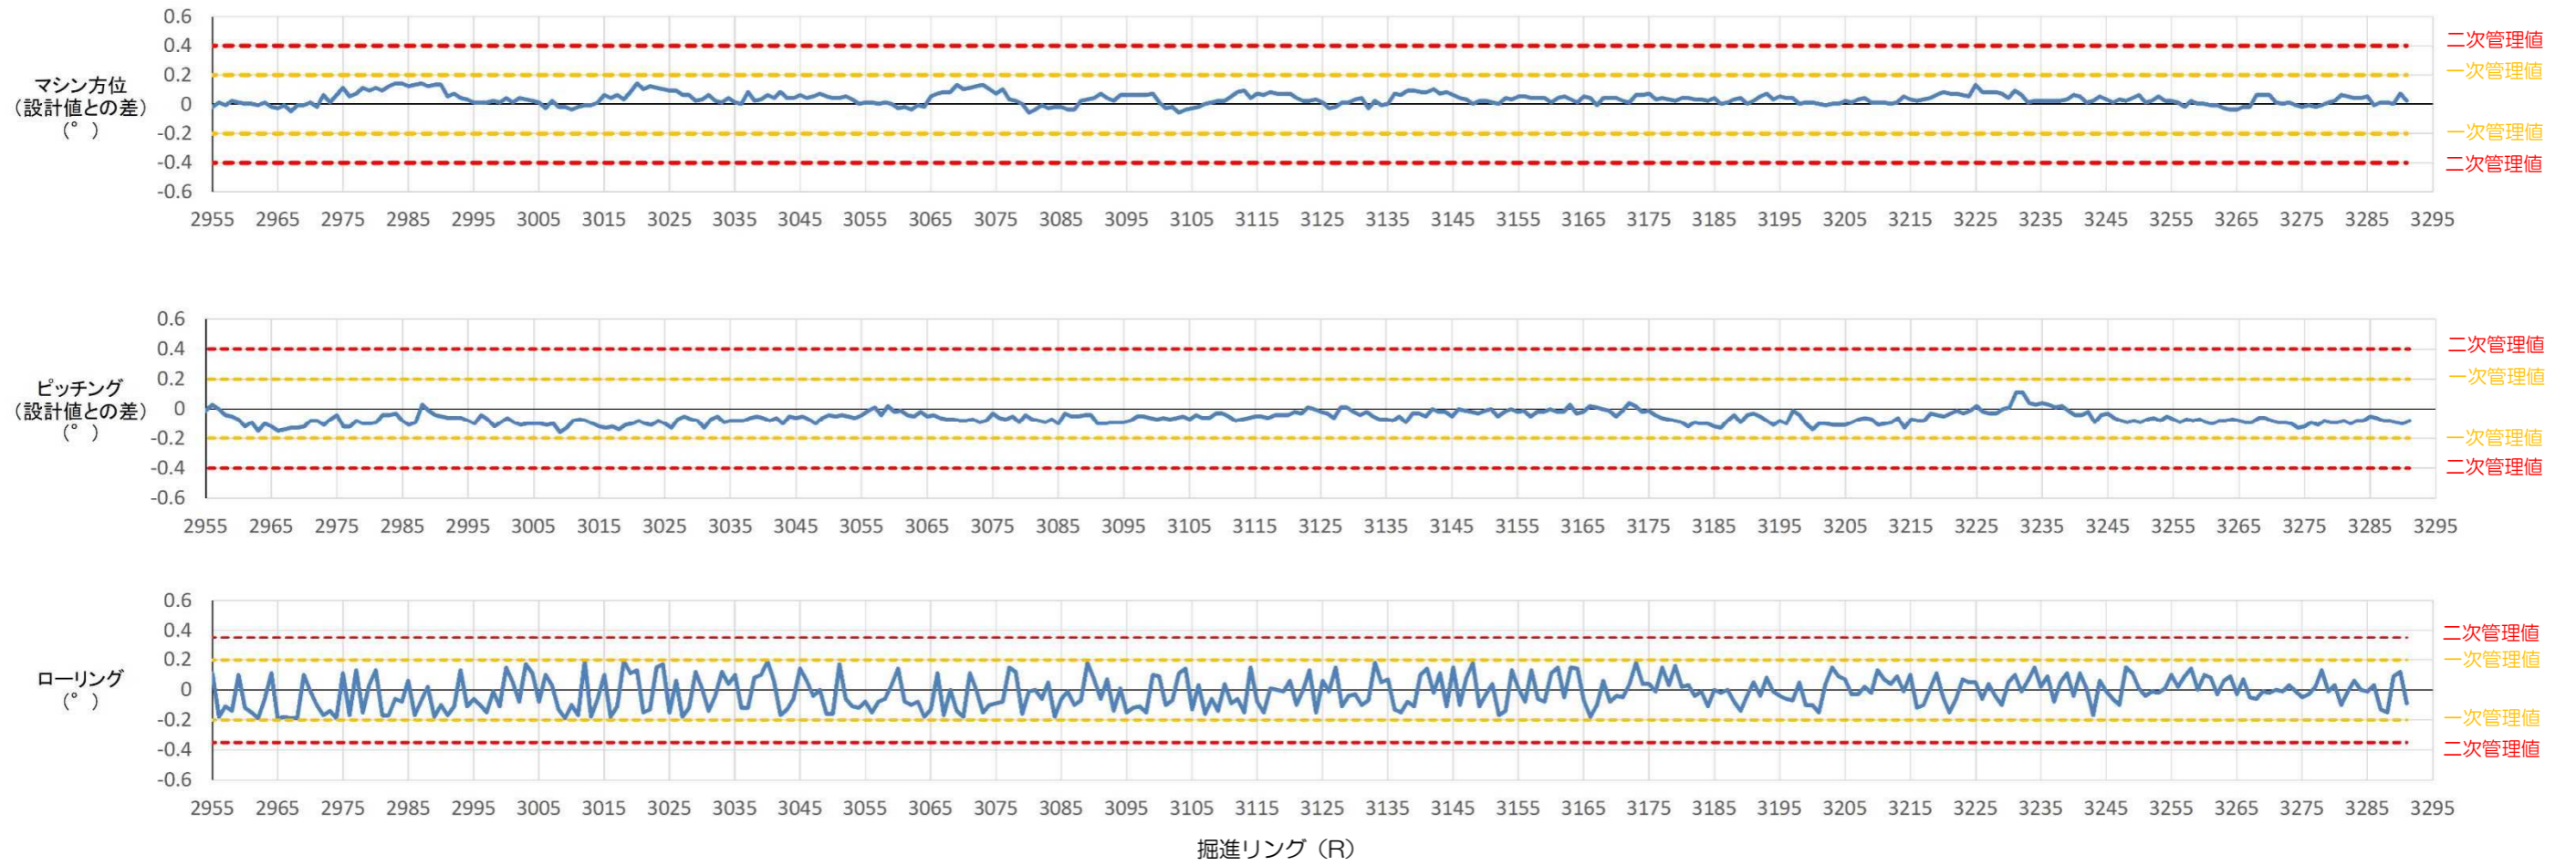
■マシン方向制御

マシン方向制御の掘進管理項目及びセグメント位置について管理値内であることを確認した。

項目	概念図
<p>【方位】 所定の方向に対しシールドマシンが左右に振れること (1次管理値: 設計値±0.2°) (2次管理値: 設計値±0.4°)</p>	<p>シールド中心からの角度を管理</p> <p>※掘進方向(設計値)に対し 右向き + 左向き -</p>
<p>【ピッチング】 所定の方向に対しシールドマシンが上下に振れること (1次管理値: 設計値±0.2°) (2次管理値: 設計値±0.4°)</p>	<p>シールド中心からの角度を管理</p> <p>※掘進方向(設計値)に対し 上向き + 下向き -</p>
<p>【ローリング】 シールドマシンが回転すること (1次管理値: ±0.2°) (2次管理値: ±0.35°)</p>	<p>シールド頂点からの角度を管理</p> <p>※シールド頂点に対し 時計回り + 半時計回り -</p>

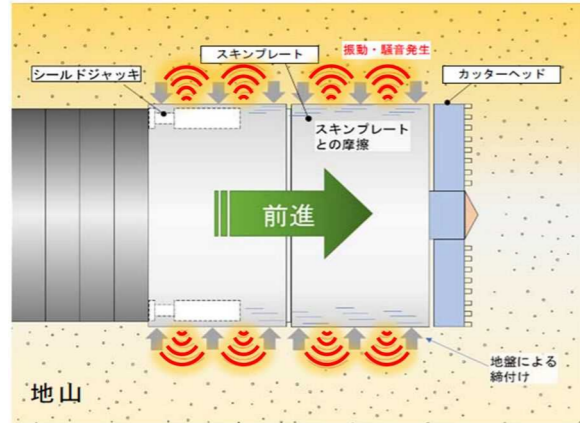
1. 前進する際に、シールドマシンのスキムプレートの周辺の土砂の摩擦から発生する振動・騒音

- ・スキムプレートと地山との間に滑剤を充填することにより摩擦低減
- ・シールドジャッキの可動長を短い状態で運用することで、ジャッキの揺れ幅を抑制し、シールドマシン本体の振動・騒音を緩和。(状況に応じて実施)
