令和5年度 工事事故防止強化月間

工事事故の現状と対策について

令和5年10月
関東地方整備局 企画部 技術調査課

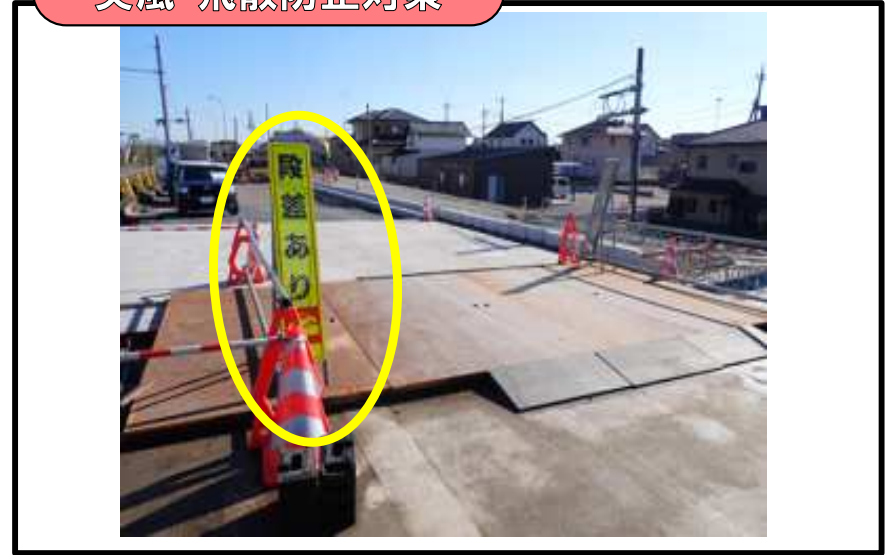
突風・飛散防止対策

穴あきタイプの工事看板を採用

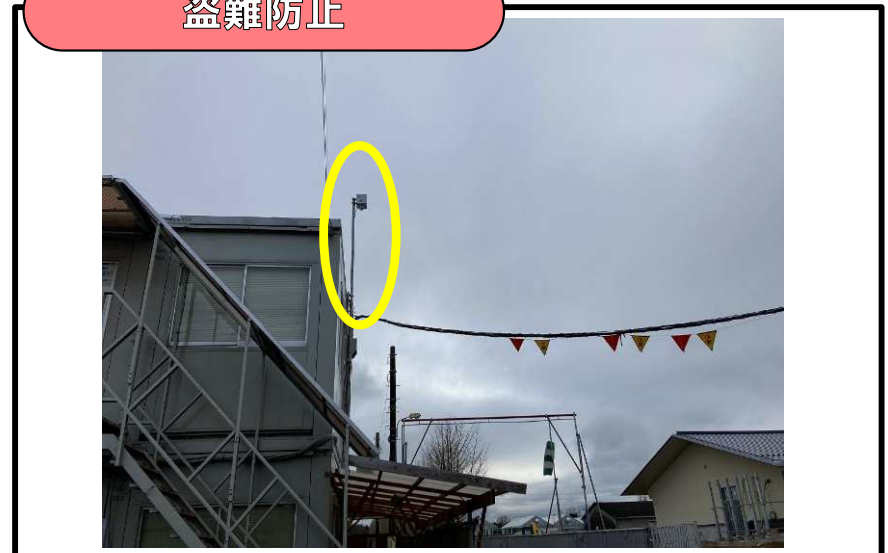
盗難防止

現場内での監視カメラの設置

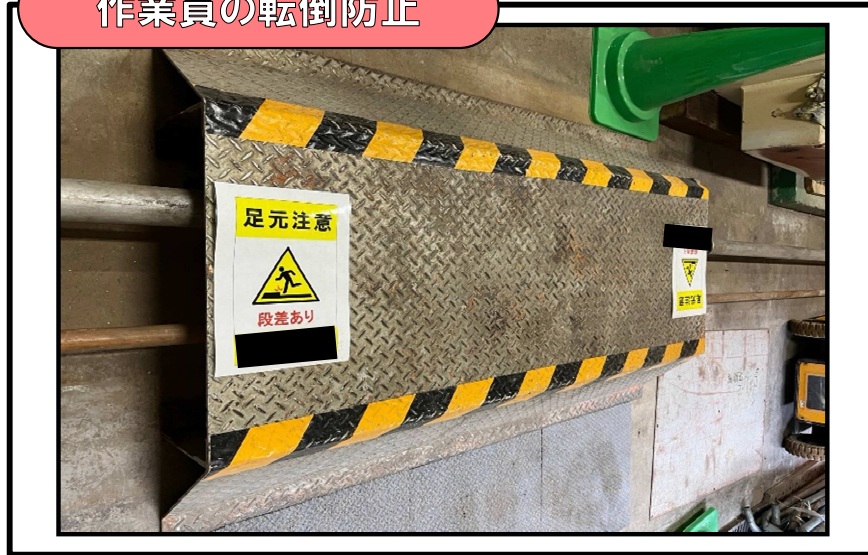
作業員の転倒防止

段差への「足元注意」の表示

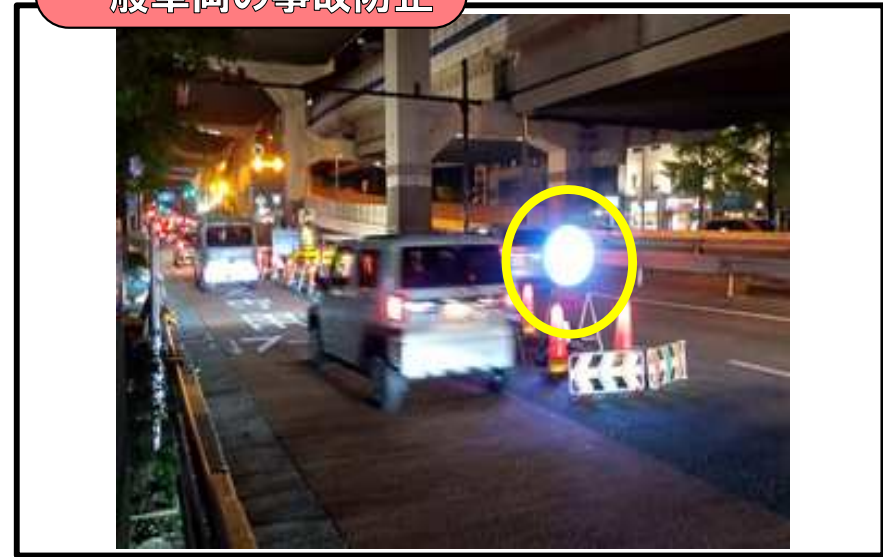
一般車両の事故防止

導流帯の先端に高輝度のLED照明を設置

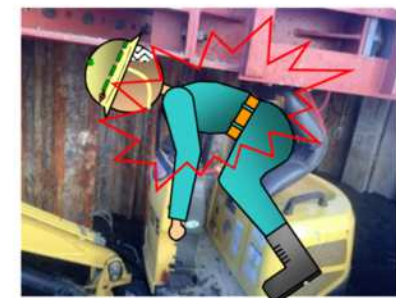
操作を誤り、土留支保とバックホウの間に挟まれた事案
