国土交通省関東地方整備局

長野国道事務所

## 国道 19 号長野市信州新町水内地先における路面亀裂について (第 6 報)

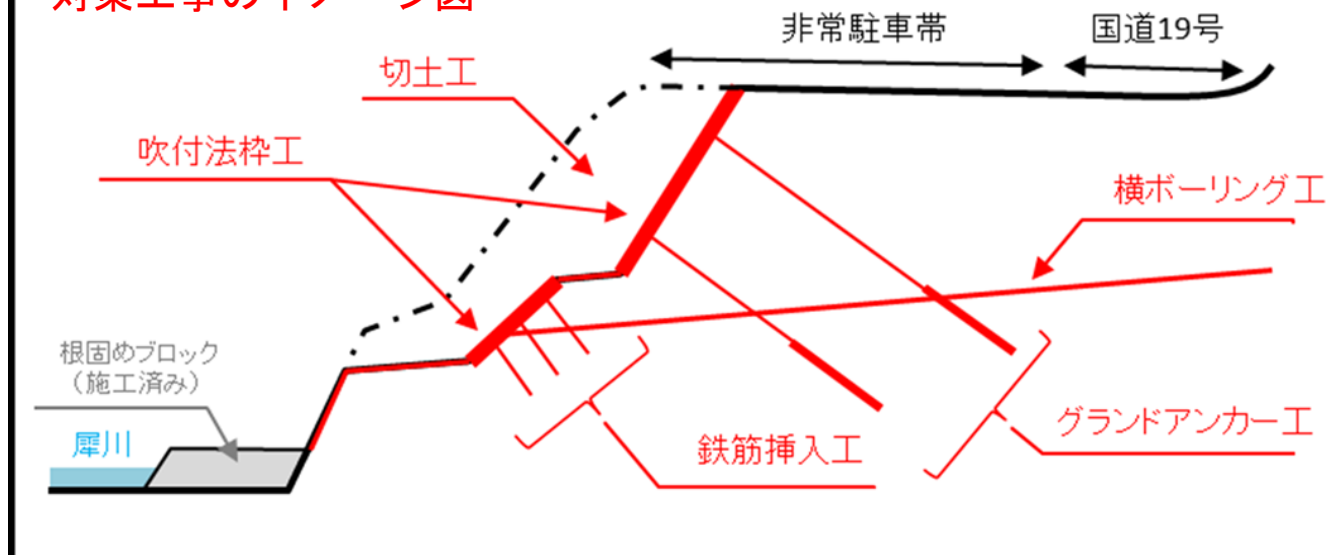
### 対策工事のイメージ図

対策工事は、法面崩落部の切土を行った後、吹付法砕工やグラウンドアンカー工の施工を順次行う予定です。

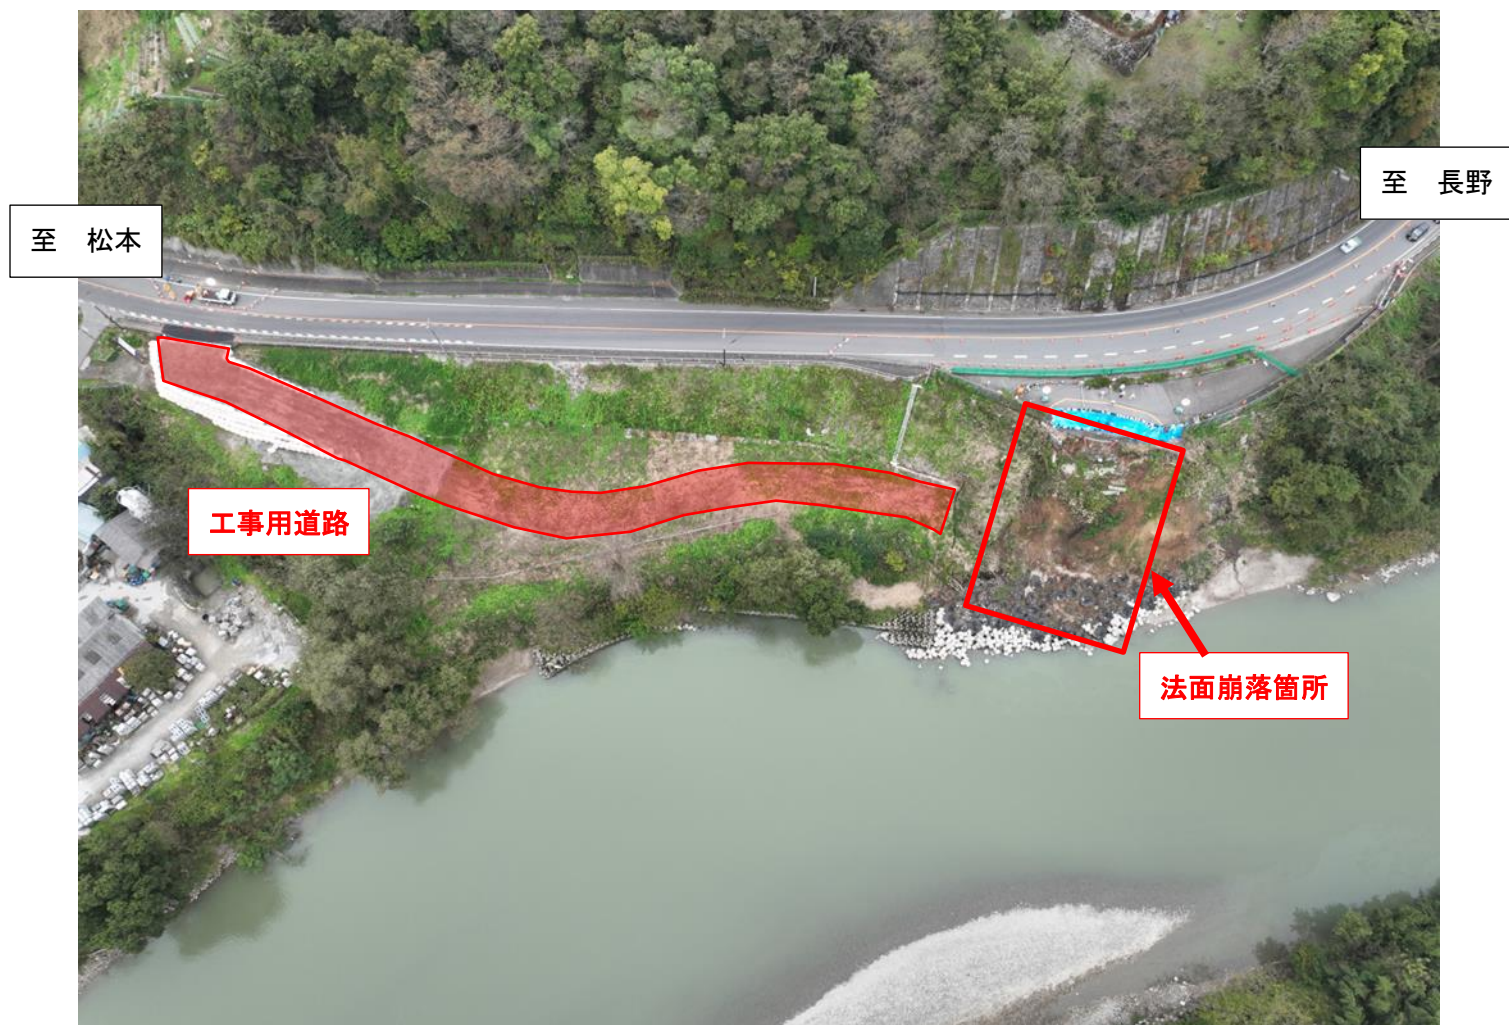
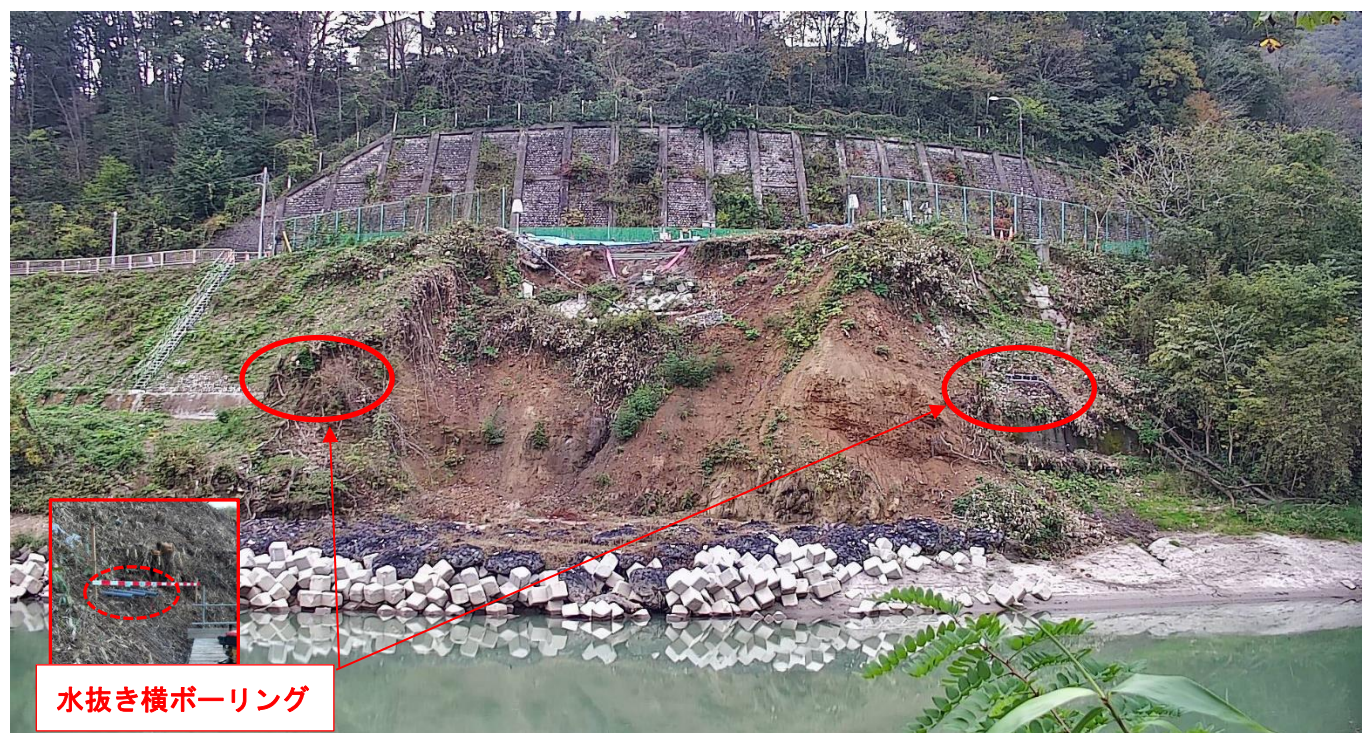
法面崩落箇所の状況：令和6年11月1日撮影

これら工事が順調に進み、本格的に法面崩落部の工事着手が可能となったことから、崩落部の切土工に令和 6 年 11 月 18 日（月）より着手します。
