## 国道20号八王子南バイパス・日野バイパス（延伸）連絡調整会議 （第2回）の開催結果について

# 国道20号八王子南バイパス・日野バイパス(延伸) 連絡調整会議(第2回)

# 国道20号日野バイパス(延伸)・八王子南バイパス

## 館第二トンネルの工事の進捗状況について

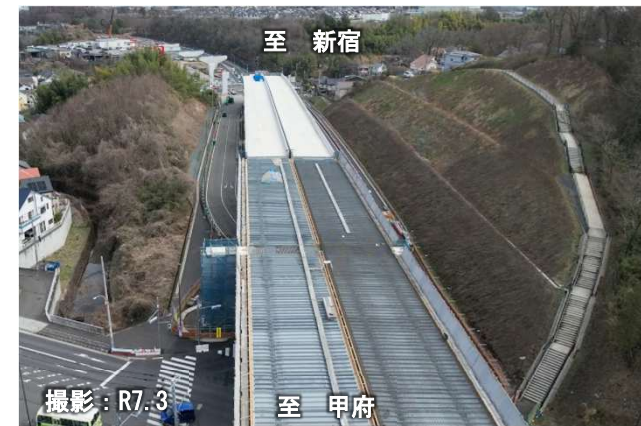
写真③ 大船寺田高架橋 状況

【榛名跨道橋：R7.3.28開通】

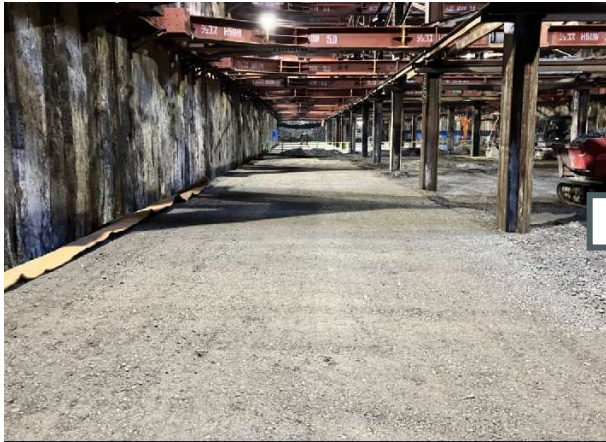
2024年12月時点 現場状況 均しコンクリート、函渠工（トンネル本体）の底版部に着手

○掘削、砕石敷き均し完了

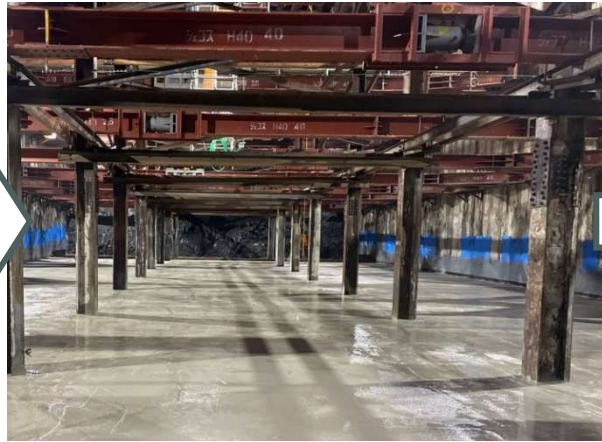
○函渠工＜均しコン＞

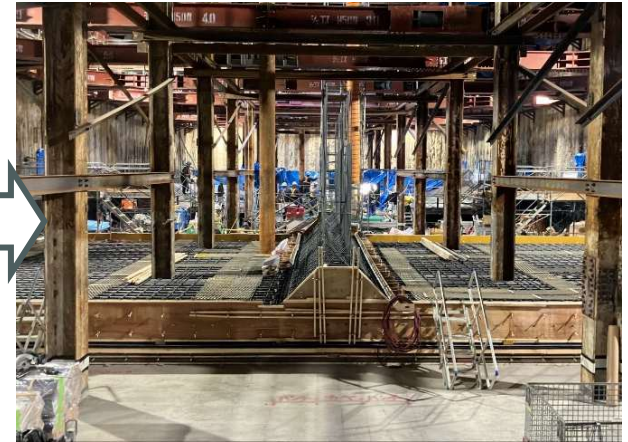
○函渠工＜底盤Co鉄筋組立＞

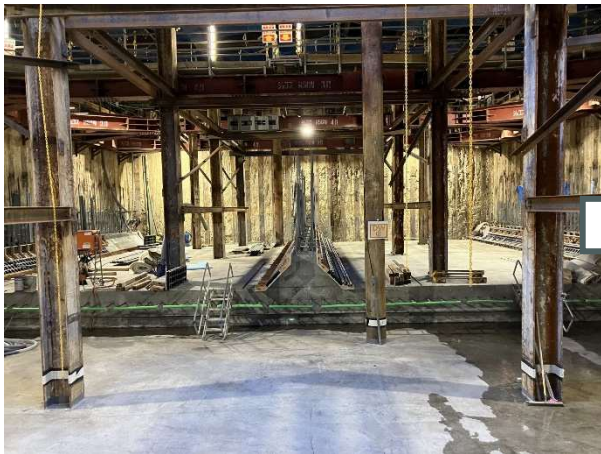
2025年4月時点 現場状況 均しコンクリート打設が完了し、函渠工（トンネル本体）の底版部の施工を推進するとともに側壁部の施工に着手

○函渠工＜底版Co打設＞

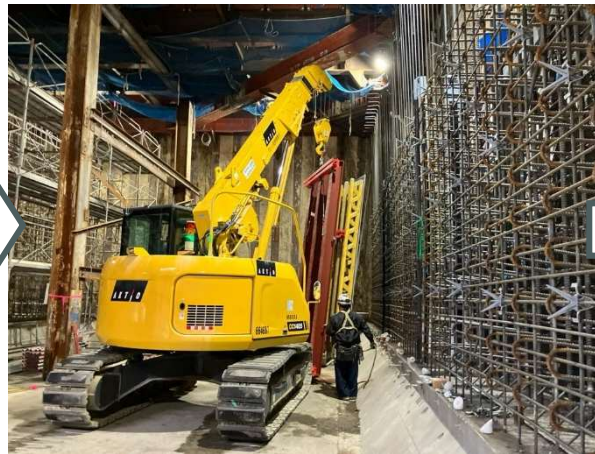
○函渠工＜側壁部鉄筋組立＞

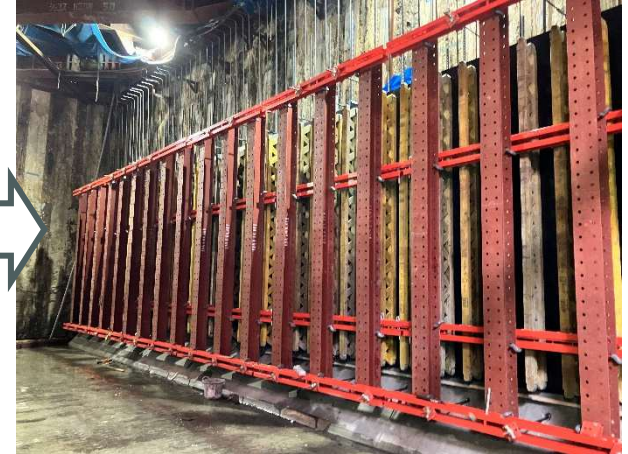
○函渠工＜側壁部型枠組立＞

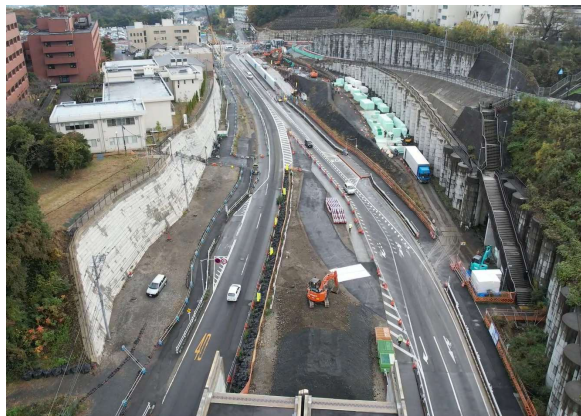
2024年12月時点 現場状況 下り線側を掘削し、路面覆工に着手。

○医療センター周辺道路切替え前

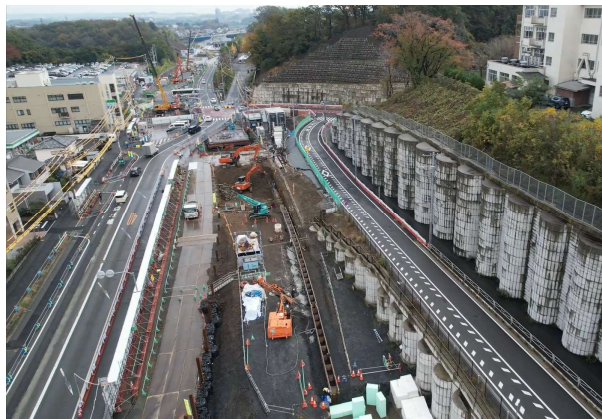
○下り線 掘削状況

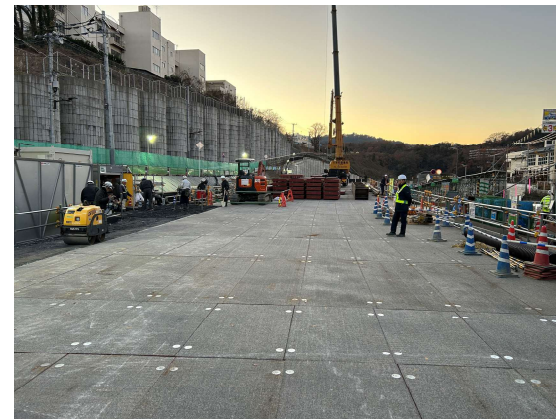
○下り線 覆工板設置状況(R6.12完了)

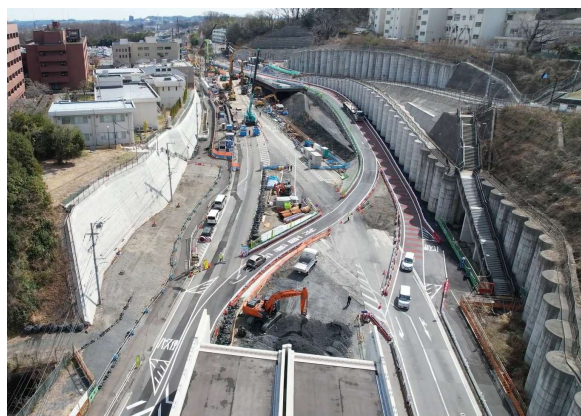
2025年4月時点 現場状況 道路を下り線側に切り替え、上り線の土留め杭打設を進めるとともに覆工下の掘削を推進。

○医療センター周辺道路切替え後

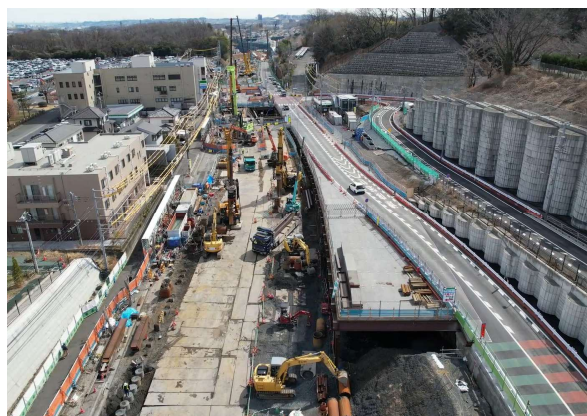
○上り線土留め杭打設状況

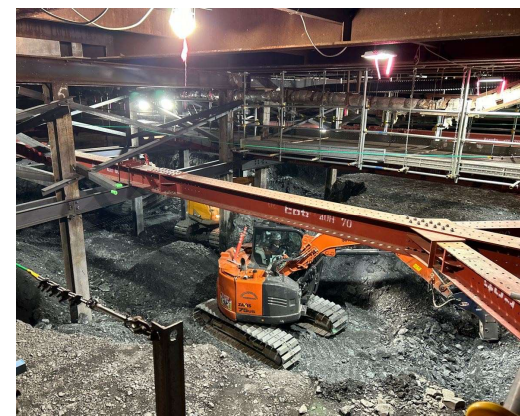
○下り線 覆工下掘削状況

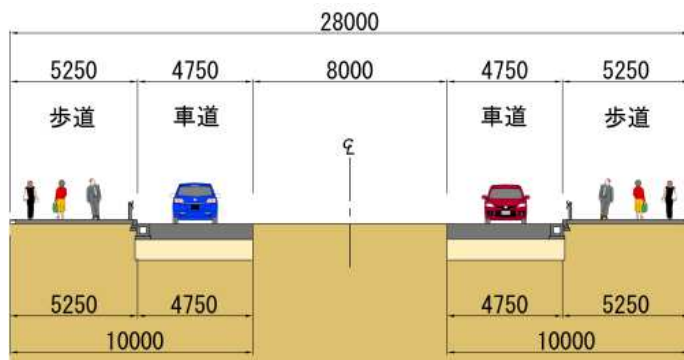
## 横断図

**暫定整備(豊田南地区)**
