## 現場ニーズと技術シーズのマッチング試行結果の公表

～2技術を普及促進技術に指定しました～

## 第8回 現場試行結果(個別資料)

GISで道路管理情報を効果的に活用できる技術【アジア航測株式会社】

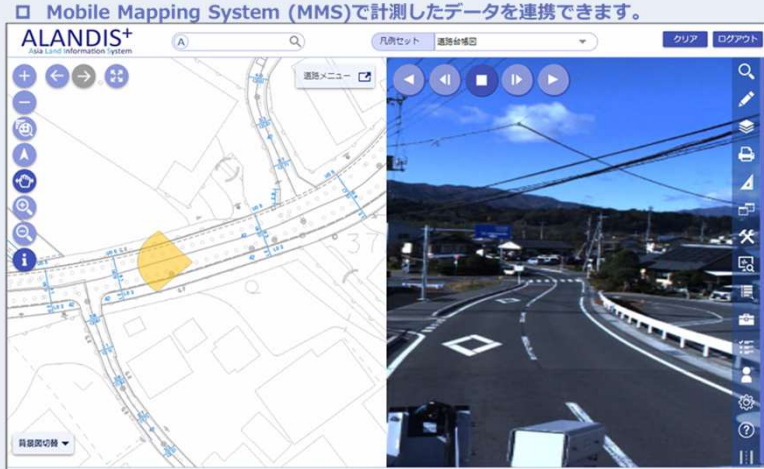
Mobile Mapping System (MMS)で計測したデータを連携できます。

ALANDIS+ Asia Land Information System

地図とカメラ画像を連動表示して机上で現地確認

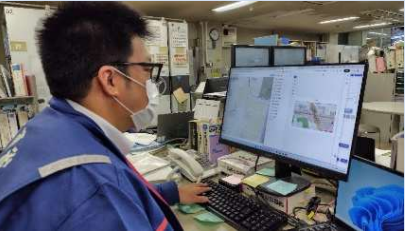
システム利用状況

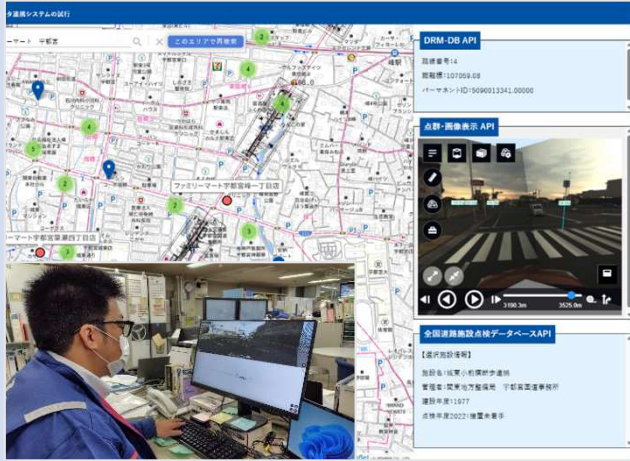
GISと360度カメラ画像の連携

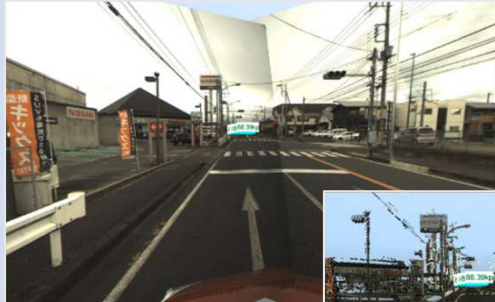
周辺道路状況  
(上：カメラ動画)

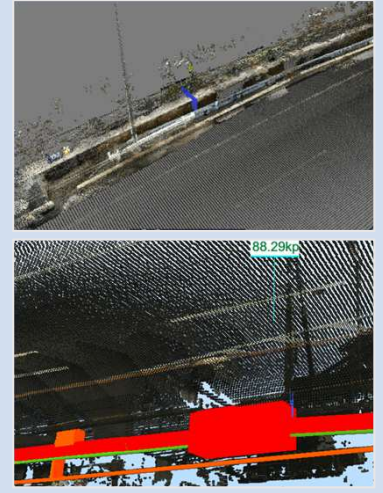
埋設物確認 (上：点群データ、  
下：3D簡易モデル)

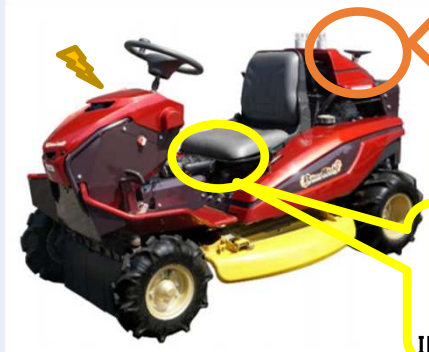
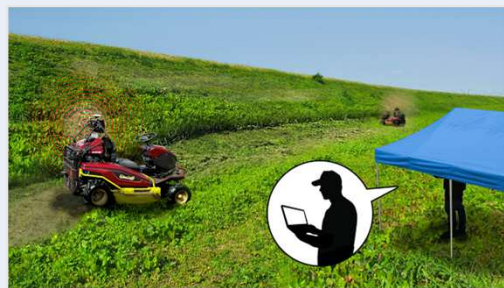
| 技術名 | 乗用ホイール式 4WD 草刈り機械による自律草刈走行技術【株式会社筑水キャニコム】 | | |
|---|---|---|---|
| 技術概要 | <div><p>自律走行草刈機</p></div> <div><p>多周波マルチ GNSS受信モジュール</p></div> <div><p>IMU-3軸慣性センサ</p></div> <div><p>遠隔操作プロポ</p></div> | <p>○車両位置はGNSS「みちびき」によるCLAS信号を受信し、cm単位の位置精度を確保。<br/>○作業範囲を設定し、指定した3つの走行経路で範囲内を除草走行を行う。<br/>○障害物検知用のLIDARを搭載しており、3m手前で障害物を検知し作業を停止。</p> <p>【草刈機性能】<br/>動力：エンジン式 本体重量：395kg<br/>走行タイプ：ホイール式4WD<br/>施工能力：4,000m<sup>2</sup>/h(自動走行時)<br/>速度：4.0km/h(自動走行時) 勾配：25度<br/>草刈高：0~15cm(調整可) 刈幅：975mm<br/>安全機能：飛び石防止・障害物検知・緊急停止スイッチ</p> | <p>自律走行管理イメージ</p> |

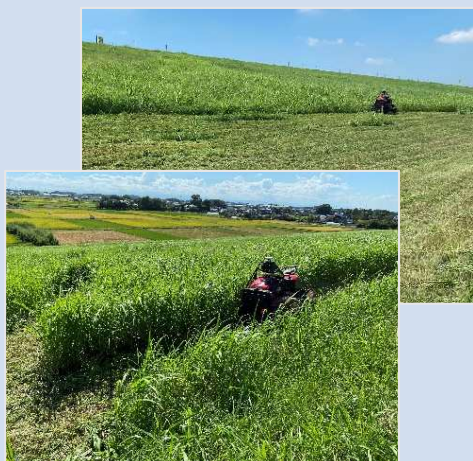
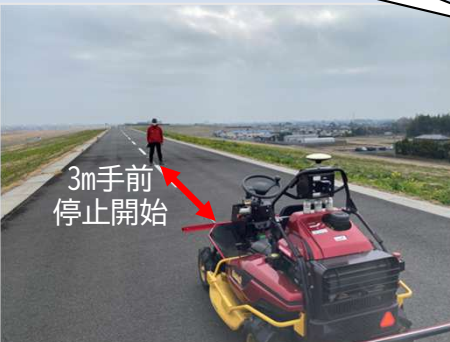
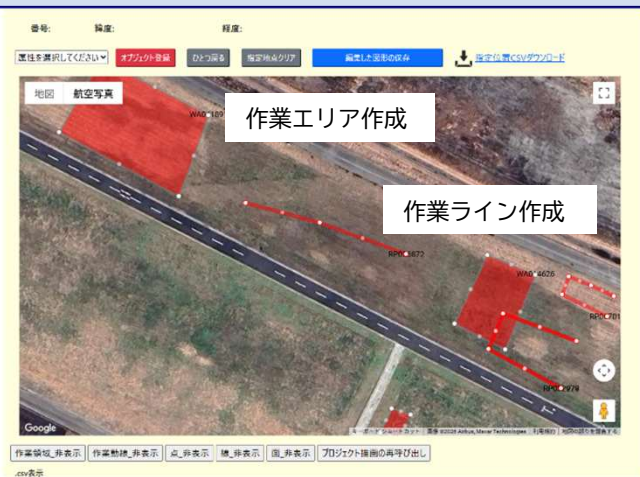
| 技術名 | 乗用ホイール式 4WD 草刈り機械による自律草刈走行技術【株式会社筑水キャニコム】 | | |
|---|---|---|---|
| 試行状況 | <ul style="list-style-type: none"><li>大利根出張所近傍 利根川右岸135km付近（埼玉県加須市新川通地先）にて試行を実施</li></ul> <div><div><p>堤防除草作業（川表・裏）</p></div><div><p>安全機能確認試験</p></div><div><div><p>草刈機位置、走行ルート<br/>作業進捗状況の表示</p></div><div><p>管理ツール画面</p></div></div></div> | | |

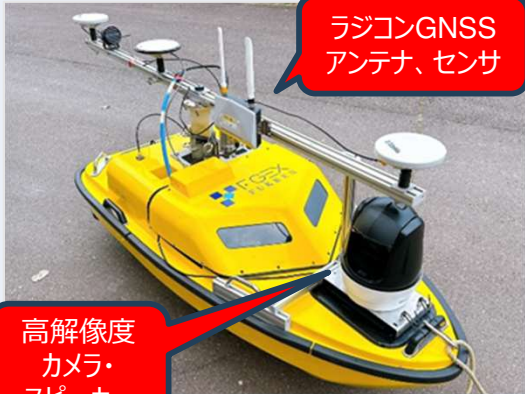
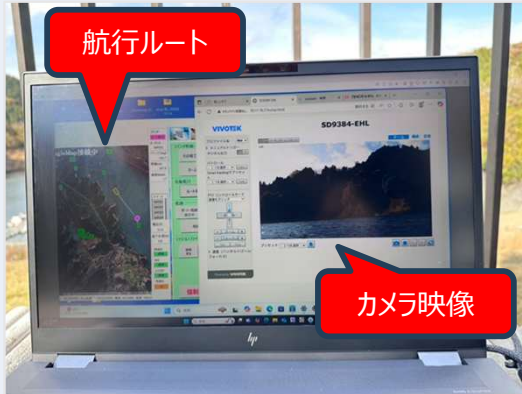
| 技術概要 | <ul style="list-style-type: none"><li>ラジコンボートに高解像度カメラを搭載し、湖面内の計画ルートを自動航行しながら法面状況を撮影・記録。</li></ul> <div><div><p>ラジコンGNSS<br/>アンテナ、センサ</p><p>高解像度<br/>カメラ・<br/>スピーカー</p><p>自律航行ボート</p></div><div><p>航行ルート</p><p>カメラ映像</p><p>航行状況画面</p></div><div><p>【自動航行ボート性能】</p><p>ラジコンボート全長：240cm</p><p>全幅：90cm</p><p>全備重量：80kg(機器含む)</p><p>航行速度：2.5ノット</p><p>最大航行時間：約8時間</p><p>無線通信距離：200m</p><p>カメラ撮影距離：20～50m</p><p>最大解像度：2,560×1,920(5MP)</p><p>スピーカー距離：50m</p></div></div> | | |

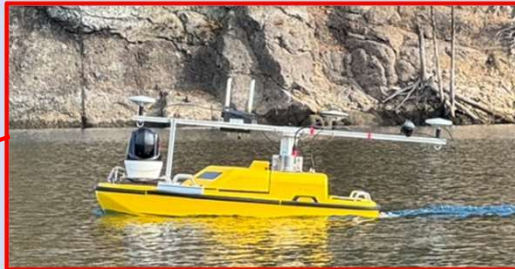
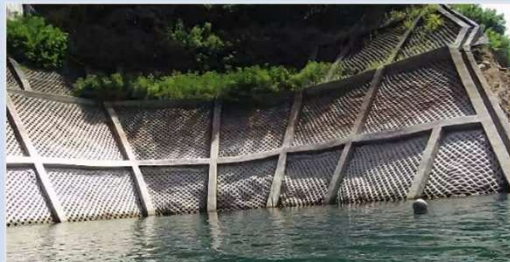
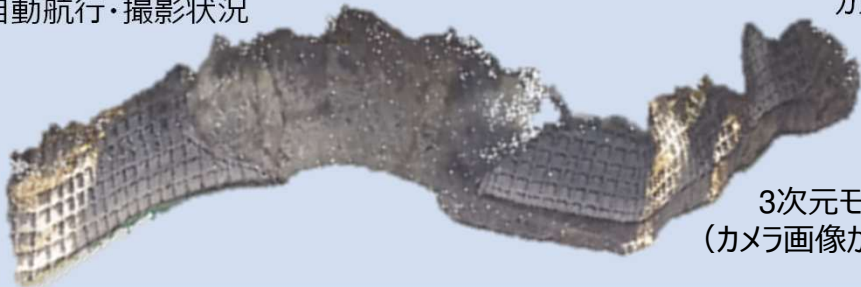
| 試行状況 | <ul style="list-style-type: none"><li>宮ヶ瀬ダム湖（神奈川県愛甲郡愛川町半原地先）にて試行を実施</li></ul> <div><div><p>計画ルート設定画面</p></div><div><p>自動航行・撮影状況</p></div><div><p>カメラ画像</p></div><div><p>3次元モデル<br/>(カメラ画像から変換)</p></div></div> | | |
