令和 8 年 10 月 13 日  
国土交通省関東地方整備局  
統括防災グループ・河川部

## 酒々井町馬橋地区の住宅地における浸水解消について

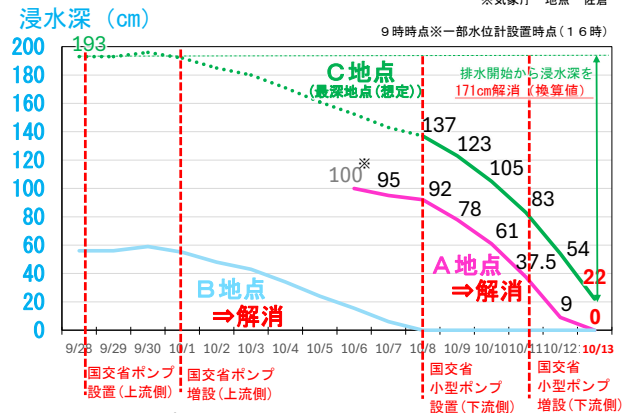
日雨量 (mm)

地点 住倉

※酒々井町ポンプが9月21日より稼動しています  
 ※周辺の浸水箇所の中で最も深い場所に水位計を設置したものではないため、  
 浸水範囲内での最大浸水深を示したものではありません  
 ※A、C地点は、双眼鏡による観測のため、誤差を含んでいる可能性があります  
 ※折れ線グラフの破線部分は他地点推移からの換算値です
