## 『台風第 25 号に伴う千葉県交通マネジメント検討会』開催結果

# JR内房線一部区間(姉ヶ崎駅～木更津駅)の運転見合わせ

# 国道16号(姉ヶ崎駅～袖ヶ浦駅間)の所要時間比較

# 国道16号(姉ヶ崎駅～長浦駅間)の所要時間比較

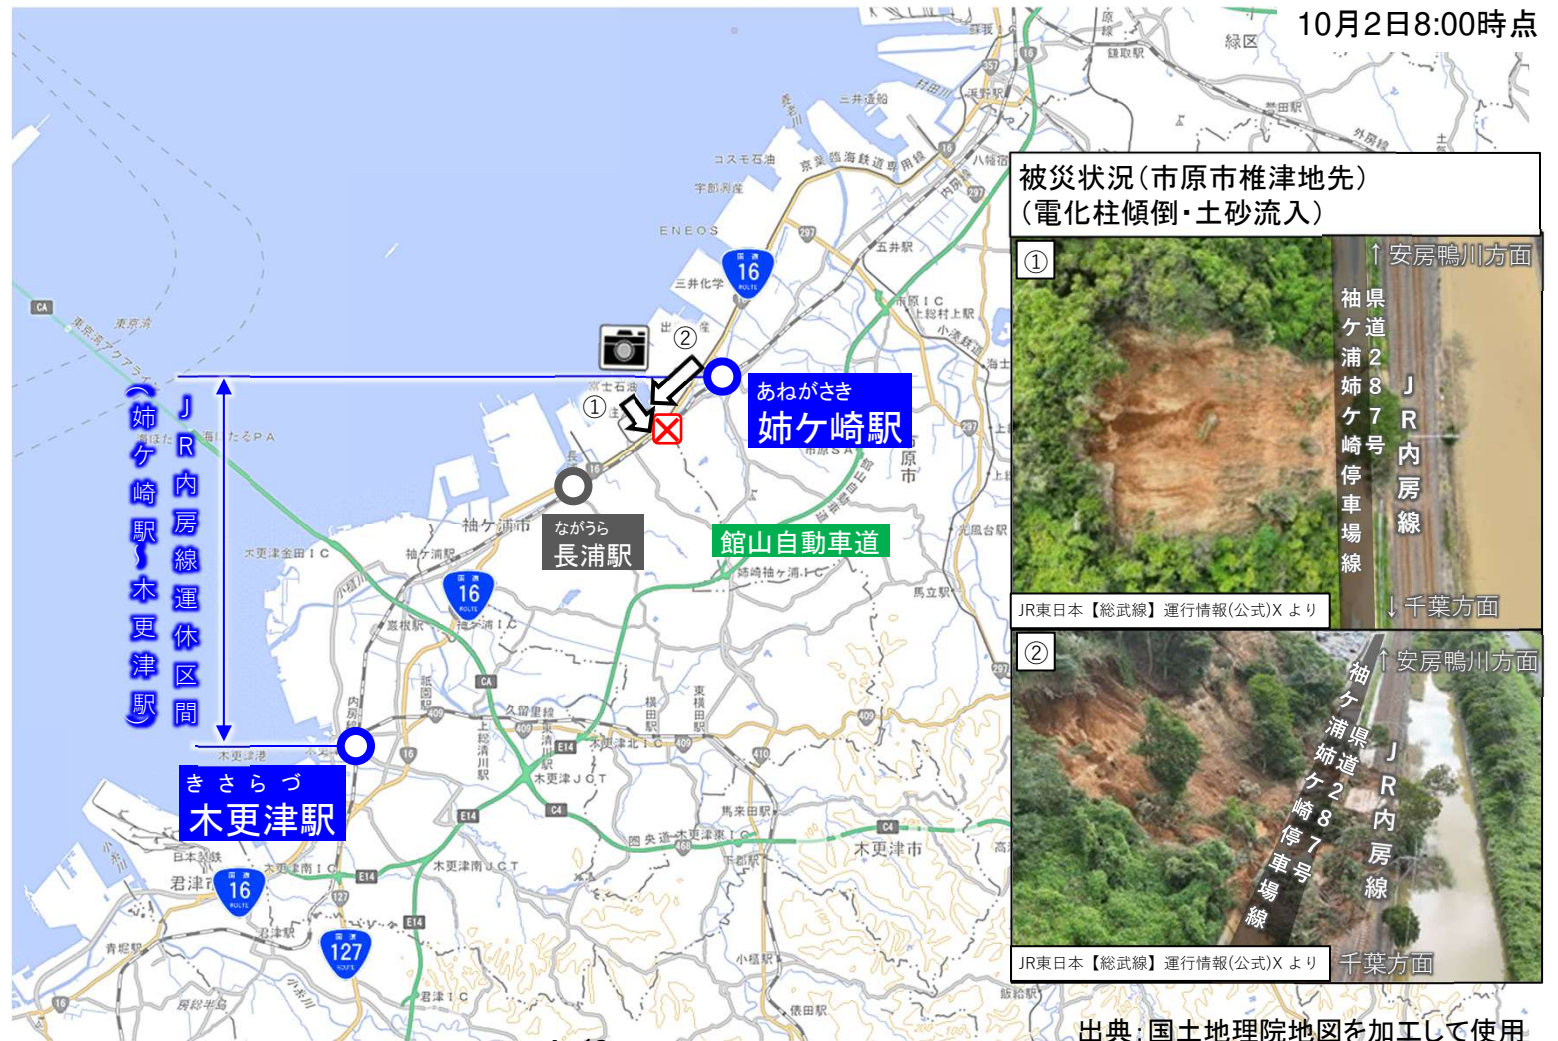
- 台風第25号に伴う豪雨により、JR内房線姉ヶ崎駅～長浦駅間において、線路内の電化柱傾倒・土砂流入が発生し、姉ヶ崎駅～木更津駅間の運転を見合わせ。
- 復旧作業の長期化が見込まれるため、JR東日本がバスによる代行輸送を検討。
- 時差出勤も含めた交通分散や周辺の交通状況について、関係機関と連携した情報提供を実施。

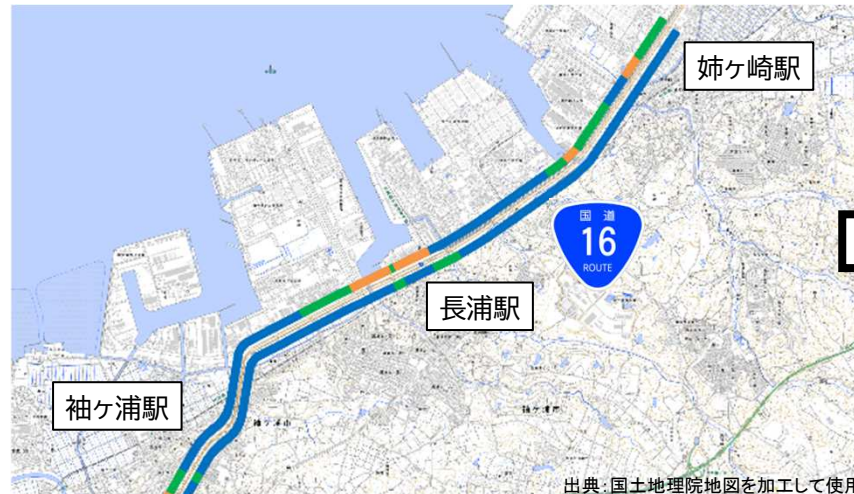
旅行速度図【9/17(木)7時台】

- 台風25号に伴う豪雨の影響により、JR内房線の姉ヶ崎駅～木更津駅間の運転を見合わせ。
- 平行する国道16号において、特に、上り方面の7時台、袖ヶ浦駅付近⇒姉ヶ崎駅付近で通常より時間を要する状況。
- 出発前は交通情報を確認するとともに、テレワークや時差出勤など交通分散の協力を依頼。

- J R 内房線の運休区間に平行する国道 1 6 号では、特に 7 時台の上り線を中心に速度 1 0 km/h 未満の区間が発生。袖ヶ浦駅付近から姉ヶ崎駅付近の所要時間が通常約 2 0 分から最大約 8 0 分、J R が実施検討している代行バス区間である長浦駅付近から姉ヶ崎駅付近の所要時間が通常約 1 0 分から最大約 3 0 分であり、時間を要している状況。
- このため、関係者が連携し、道路情報板及び H P、S N S などを活用し、企業や道路利用者に対して時間分散を含めた交通分散を図る情報提供を実施することを確認した。

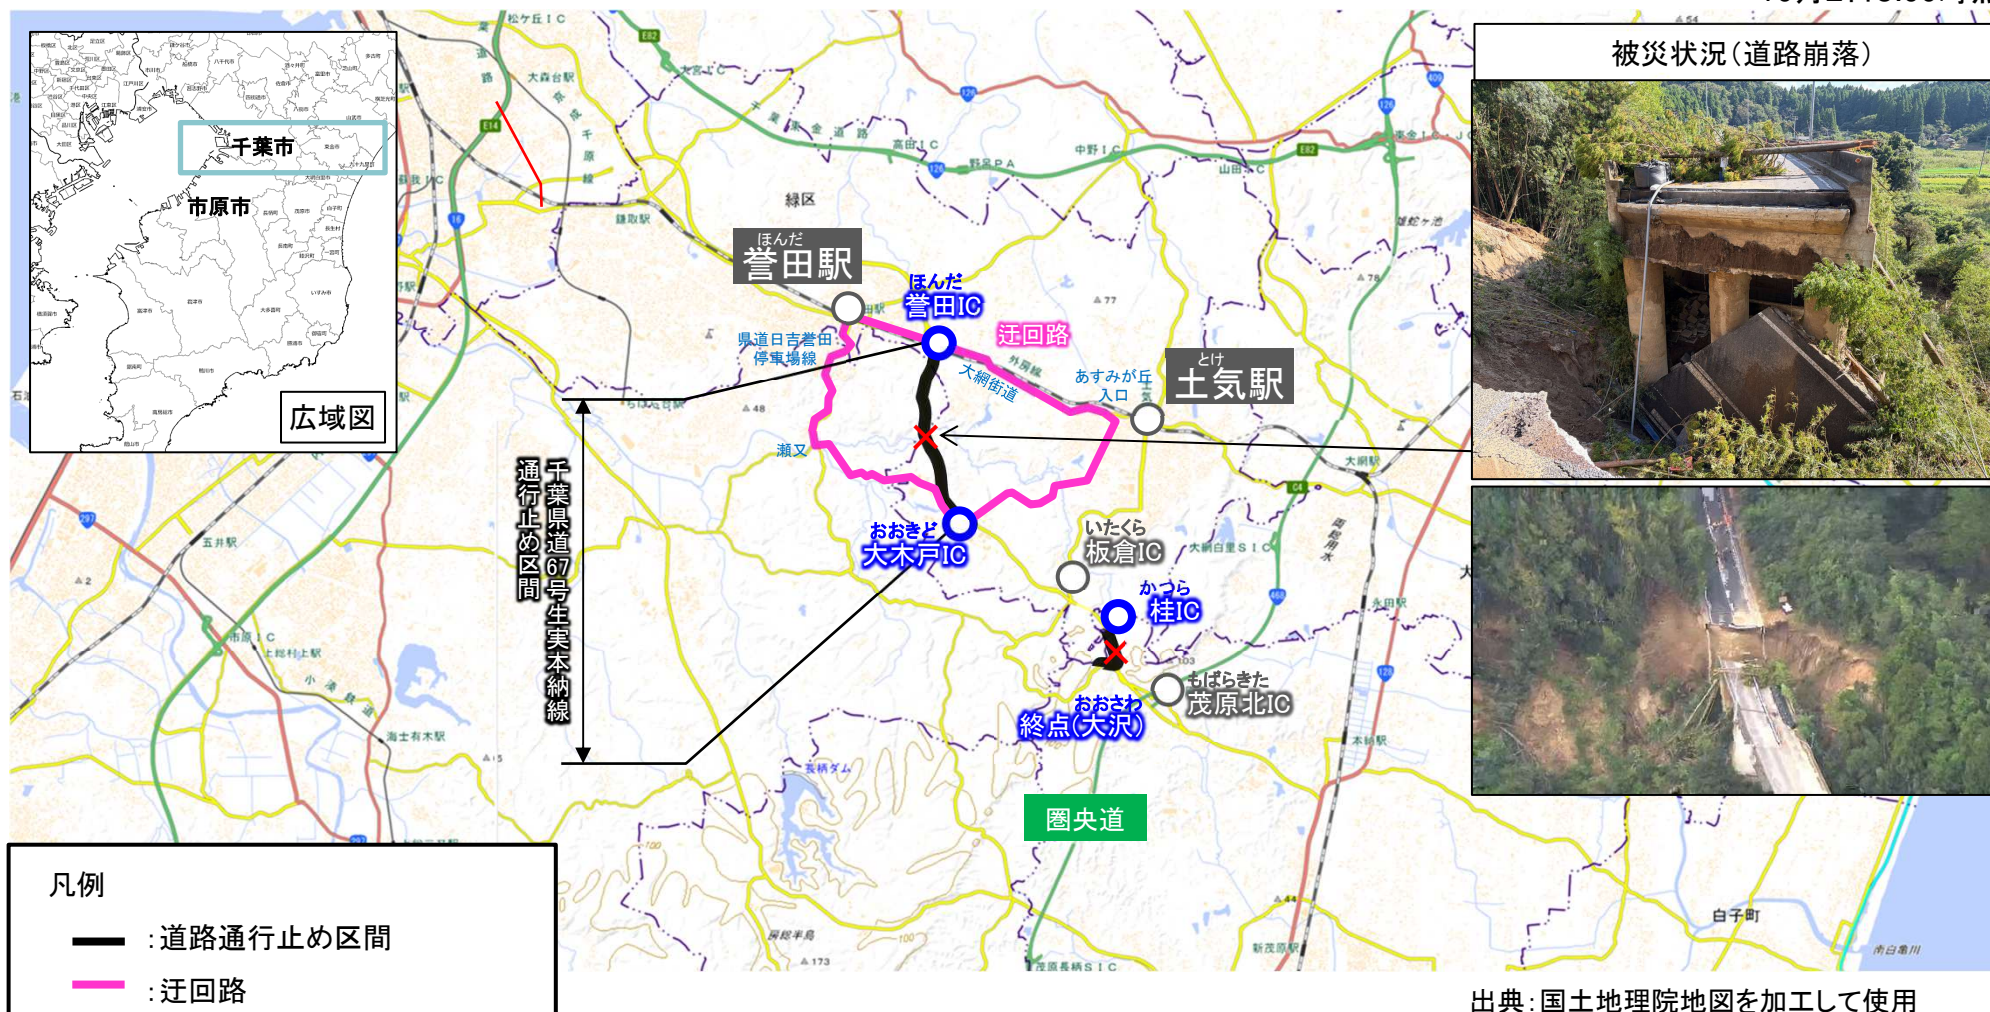
10月2日8:00時点

- 台風第25号に伴う豪雨により、県道67号生実本納線(菅田IC~大木戸IC)において道路崩落等が発生し、通行止めを実施。
- 迂回路への案内や周辺の交通状況について、関係機関と連携して情報提供を実施。

- 迂回路の一部である県道 20 号千葉大網線（大網街道）において、平常時と比べて混雑している状況。
- 引き続き、復旧に時間を要する見込みであり、迂回路への案内や周辺の交通状況について、関係機関の H P、S N S 等により、広く情報発信を実施することを確認した。

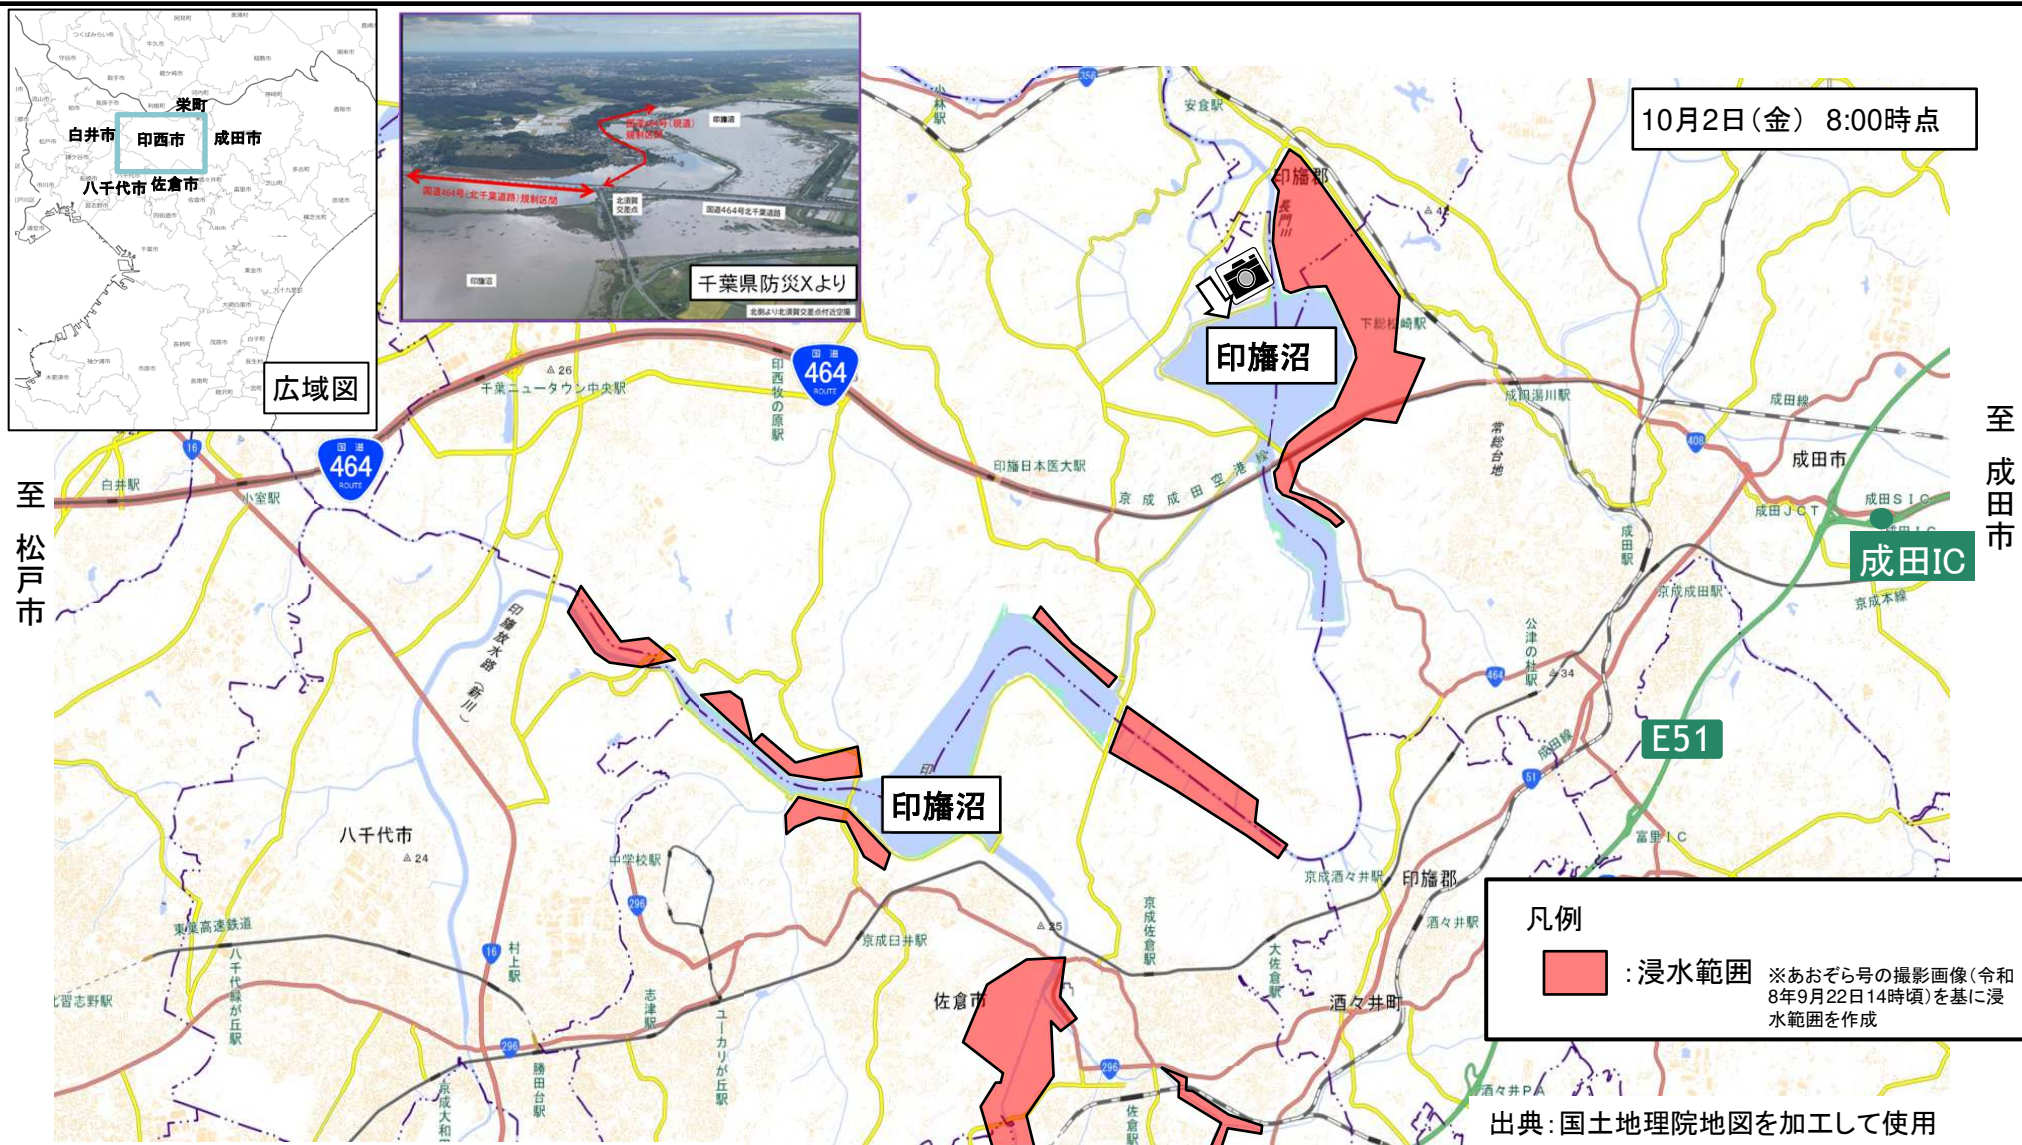
- 台風第25号に伴う豪雨により印旛沼周辺において大規模な浸水が発生し、周辺道路の通行止めを実施。
- 現在(10月2日)、周辺道路の通行止めが解除され、周辺道路では目立った混雑がないことを確認。

- 周辺道路の通行止め解除後の交通状況として、目立った混雑がないことを確認した。
