# 頻発する浸水被害の軽減 ～総合治水対策特定河川事業[中川(上流工区)]～

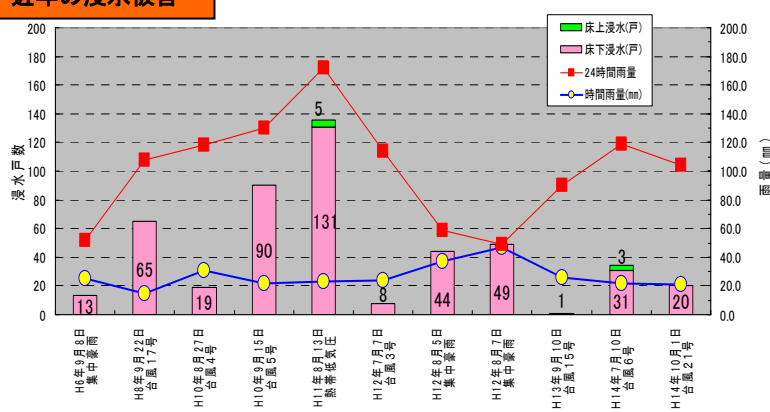
## 近年の浸水被害

中川の最上流域の羽生市市街地では、過去10箇年で11回の浸水被害が発生している。

平成11年には136戸(うち床上浸水5戸)の近年最大の浸水被害が発生し、これを受け平成12年7月に改定された「中川・綾瀬川流域整備計画」では、最上流部の河道改修と調節池の整備が位置付けられた。

このような中、平成14年にも床上浸水を伴う2度の浸水被害が発生しており、早急な治水対策が必要とされている。

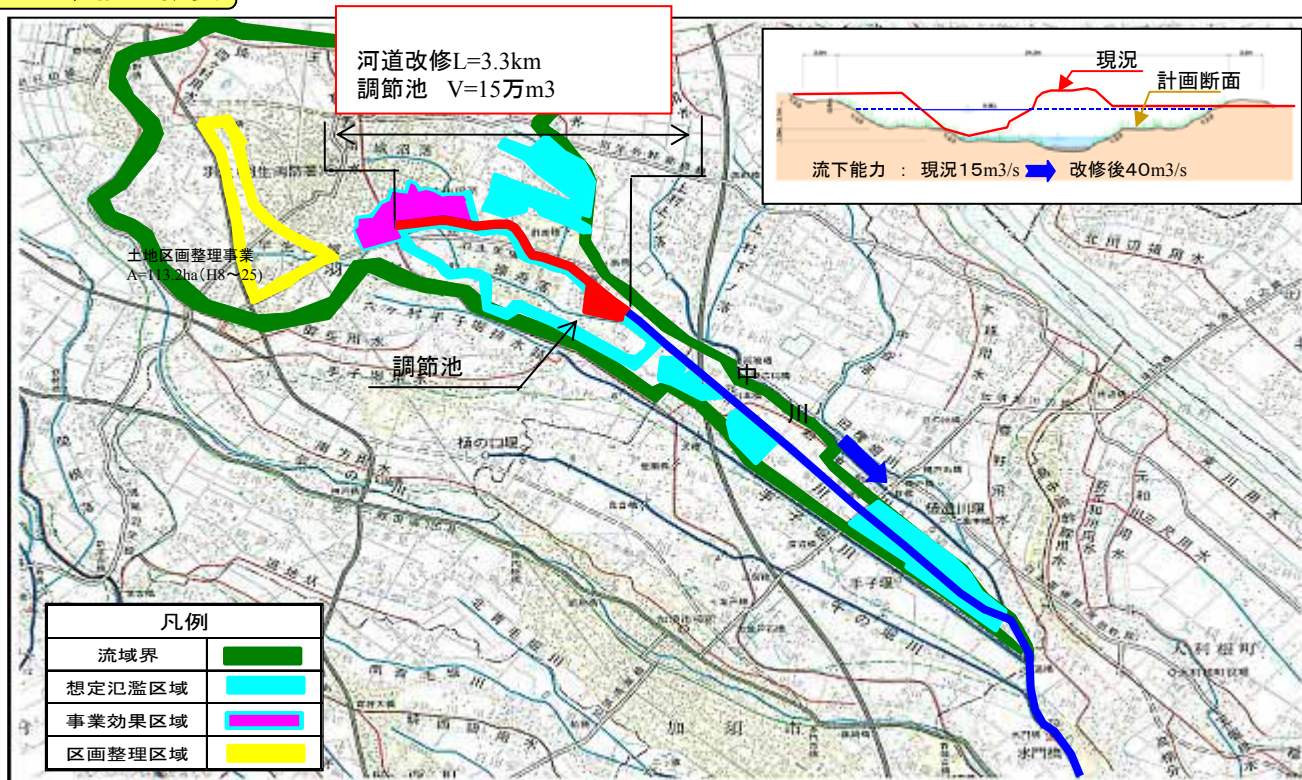
## 河川改修の概要

よって、本事業で上流部の河道改修及び調節池の整備を行い、上流域最大の市街地の被害軽減を図るものである。
