荒川(江川(烏山))広域基幹河川改修事業 栃木県烏山町

【事業概要】

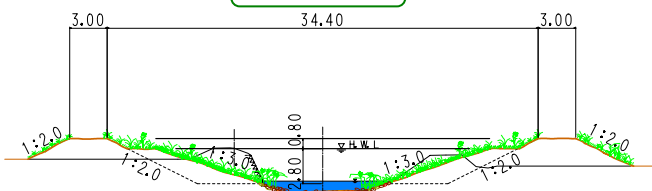
標準横断面図

現況	30m ³ /s	計画(暫定)	110m ³ /s	1/5
		計画(将来)	205m ³ /s	1/15

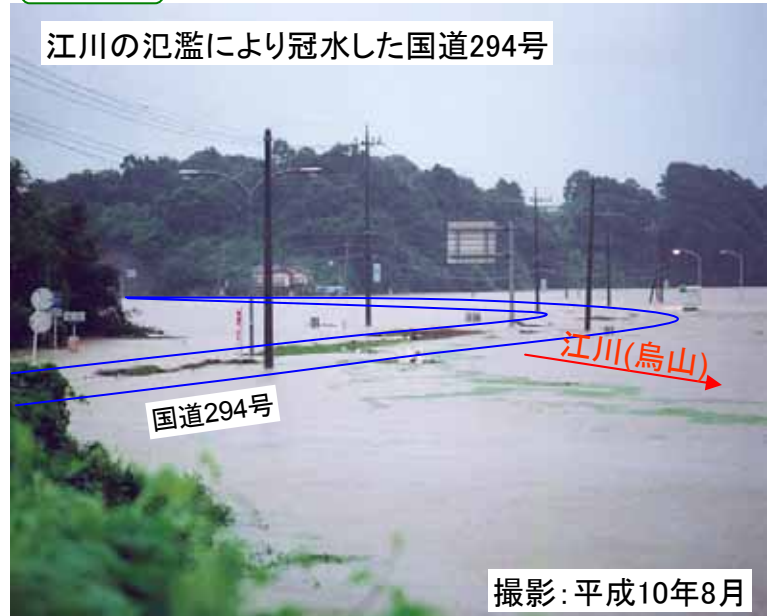
出水状況

撮影:平成10年8月

平成10年8月
 ・浸水戸数3戸
 ・農地面積:約64ha
 ・通行止め 国道294号

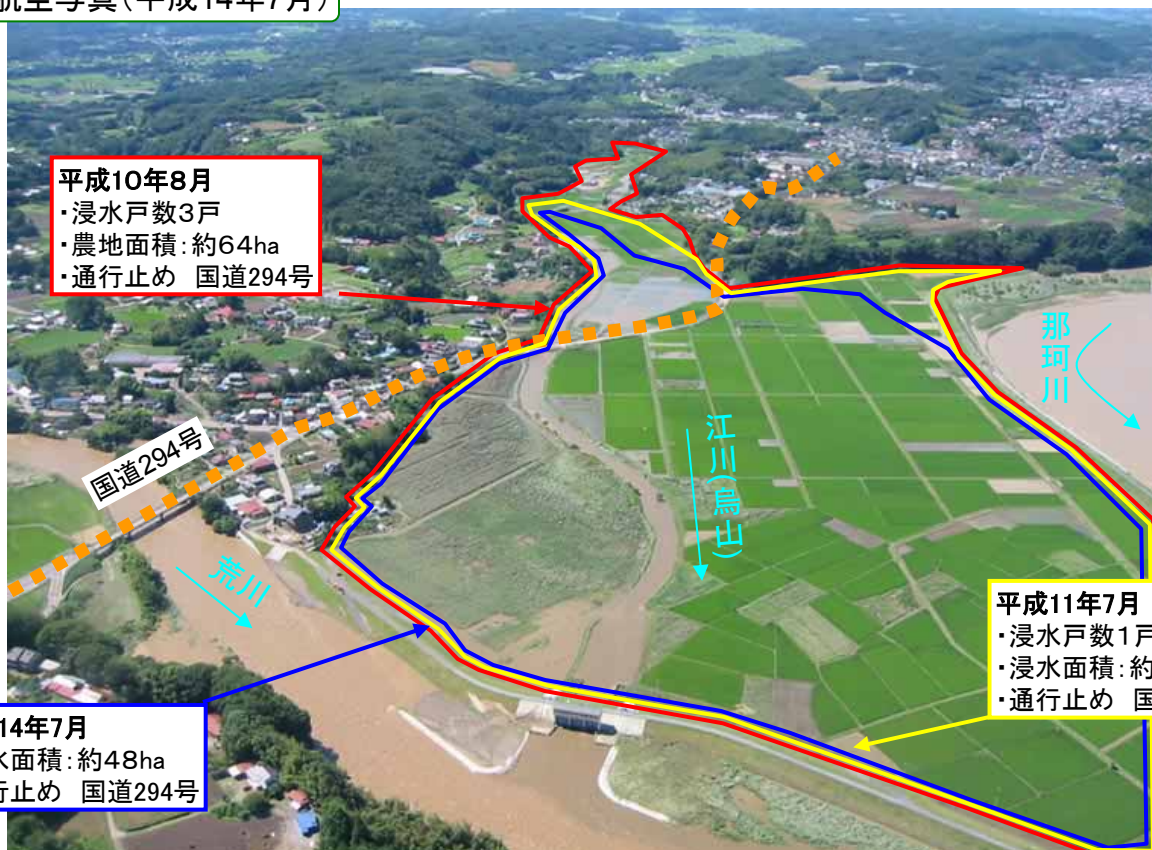
出水時航空写真(平成14年7月)

平成14年7月
 ・浸水面積:約48ha
 ・通行止め 国道294号
