# 広域一般河川改修事業について 【長野県 (一) 千曲川】

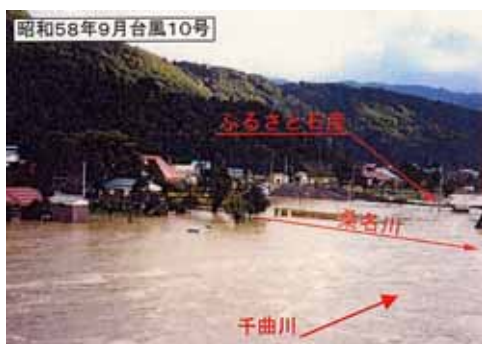
←無堤地であるため、浸水被害が生じた。

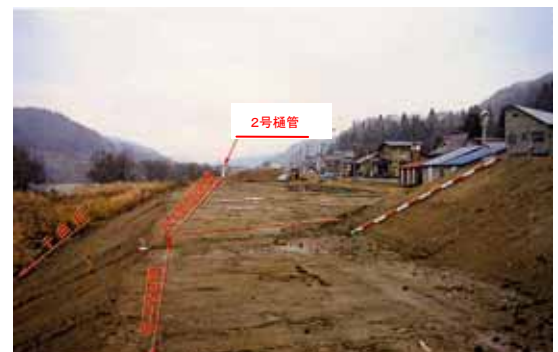
堤防を施工し、流域住民の治水安全度を向上させる。→
