国道15号 銀座7丁目での空洞の現地調査の結果について

1. 現地調査の実施

2. 現地調査の結果

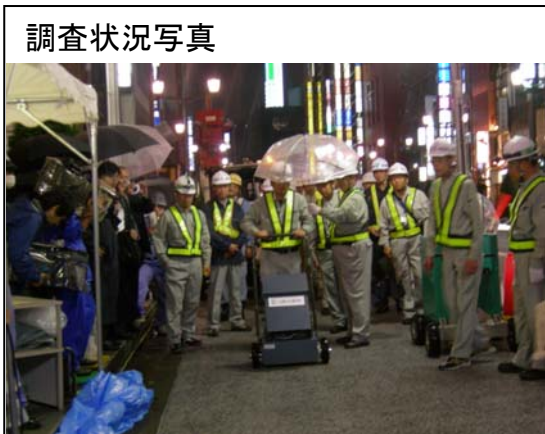
スコープ画像

- ① 舗装面の下にすき間が認められたが、空洞というようなものではないことが確認されました。
- ② FWD試験でも舗装体の安全性が確認されました。
- ③ 異常信号は出たが、この異常信号がどのようなものかは第3回委員会で審議することとなりました。
