本川河床高との落差

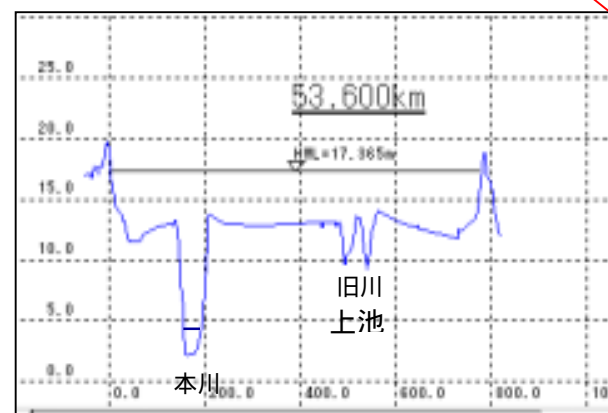
図-7.7 現状の太郎右衛門再生地の池底(旧川)と本川の河床高

本川の河床の低下により旧河道の河床高との差は現在 5~9m になっている。

平成 14 年横断面

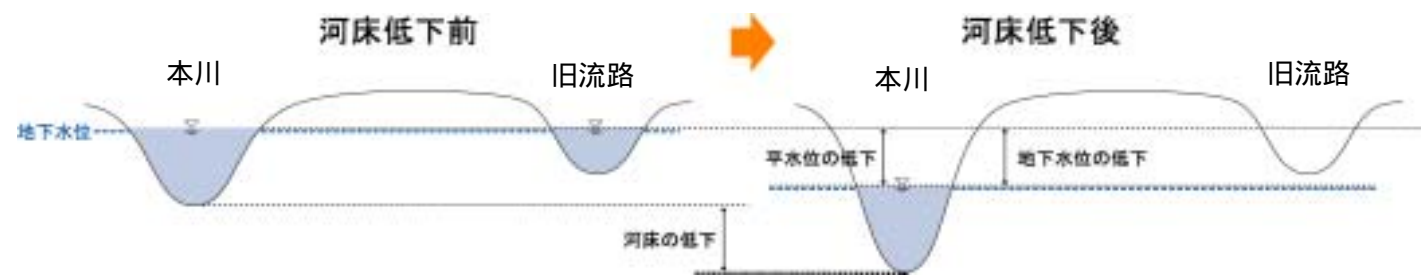
図-7.8 河床の低下と地下水位の低下(模式図)

本川の河床の低下に伴い地下水位も低下していると推測できる。その結果旧流路を含む高水敷が乾燥化しているものと考えられる。

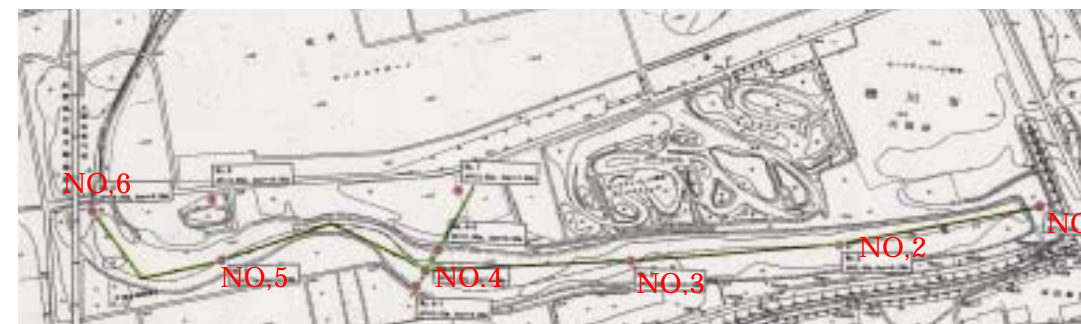
図-7.9 上池縦断ボーリング結果(平成 14 年 12 月)

平成 14 年度の調査によると、上池では、本川と分離後約 70 年間に堆積した土砂の層厚は平均 0.7m (0.35m~1.4m) であると考えられる。
