2011/3/12 10:00 江戸川河川事務所地震災害情報（第1報）

江戸川河川事務所 「東北地方太平洋沖地震」の被災による緊急復旧のお知らせ

緊急復旧実施箇所 一覧表

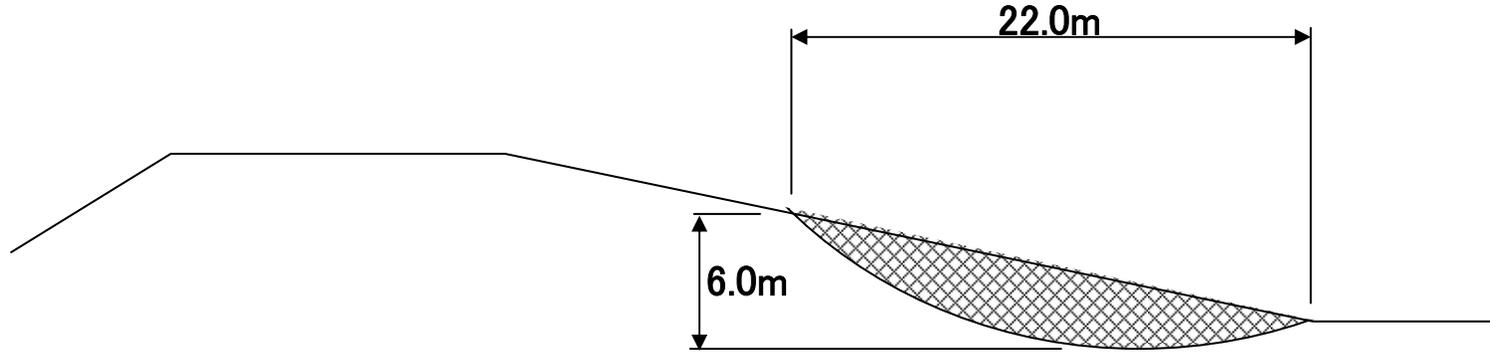
①千葉県野田市関宿江戸町地先
被災状況

工 事 名	工事箇所	被災状況	主な復旧工法	完了予定	備 考
①関宿江戸町地区堤防緊急復旧工	千葉県野田市 関宿江戸町地先	川表堤防法崩れ 延長L=230m	掘削工及び盛土工約12,000m ³ 張芝約5,000m ²	3月末頃	
②西関宿地区堤防緊急復旧工事	埼玉県幸手市 西関宿地先	川裏堤防法崩れ 延長L=200m	掘削工及び盛土工約27,000m ³ 張芝6,000m ²	4月10日頃
