# 直轄河川緊急復旧工事実施状況

[平成23年東北地方太平洋沖地震による河川被災箇所]

平成23年3月18日

国土交通省関東地方整備局 霞ヶ浦河川事務所

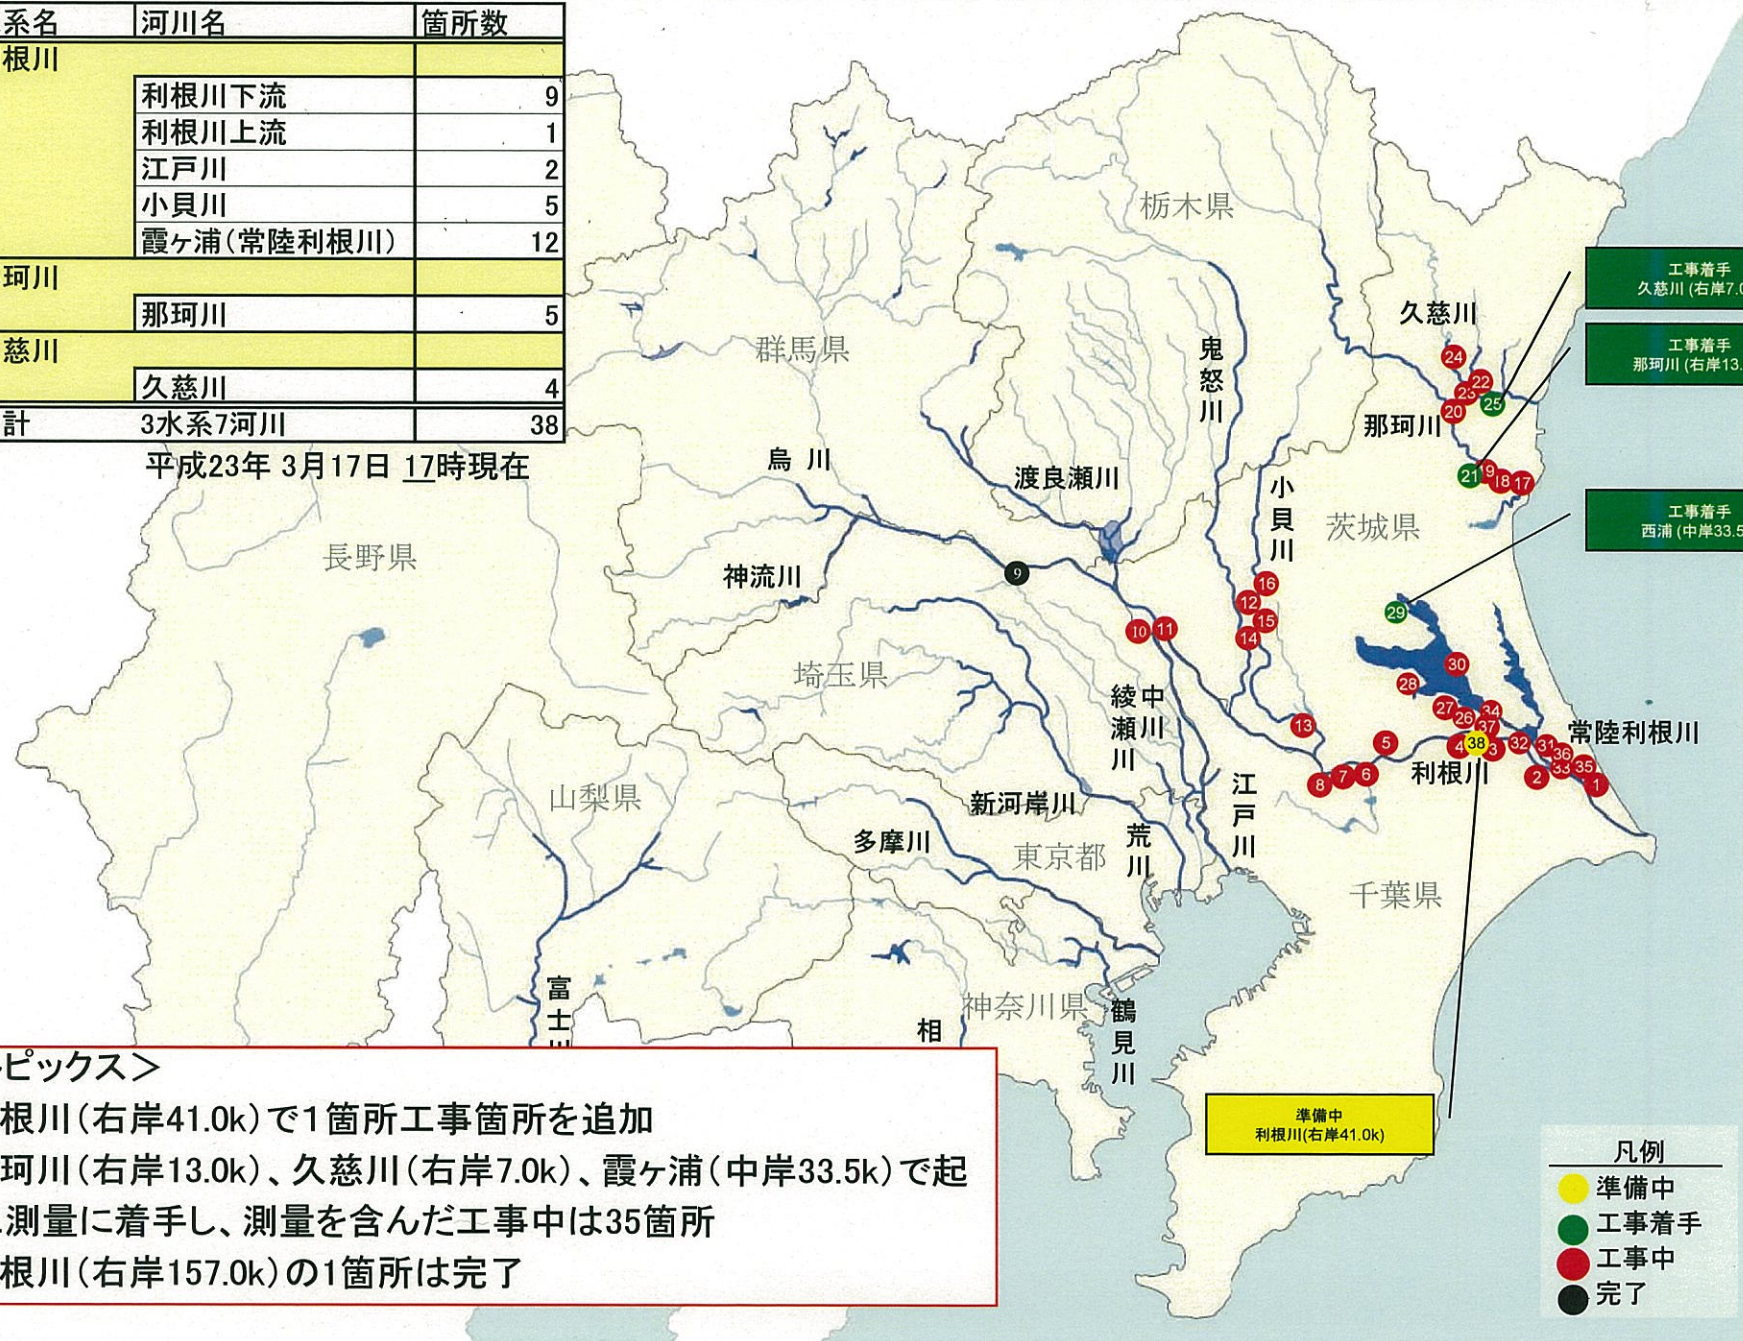
平成23年 3月17日 17時現在

| 水系名 | 河川名 | 箇所数 |
| 利根川 | 利根川下流 | 9 |
| | 利根川上流 | 1 |
| | 江戸川 | 2 |
| | 小貝川 | 5 |
| | 霞ヶ浦(常陸利根川) | 12 |
| 那珂川 | 那珂川 | 5 |
| 久慈川 | 久慈川 | 4 |
| 合計 | 3水系7河川 | 38 |

- ・利根川(右岸41.0k)で1箇所工事箇所を追加
- ・那珂川(右岸13.0k)、久慈川(右岸7.0k)、霞ヶ浦(中岸33.5k)で起工測量に着手し、測量を含んだ工事中は35箇所
- ・利根川(右岸157.0k)の1箇所は完了

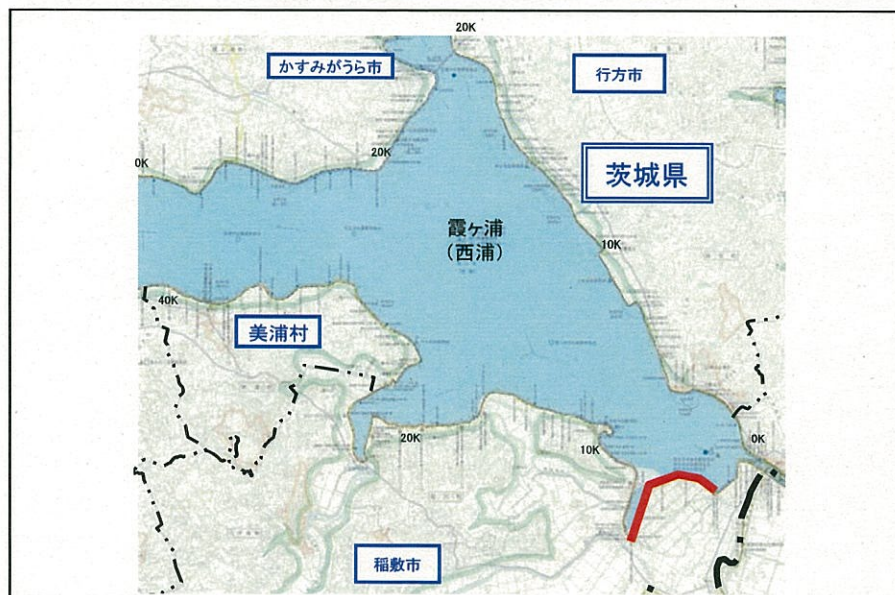
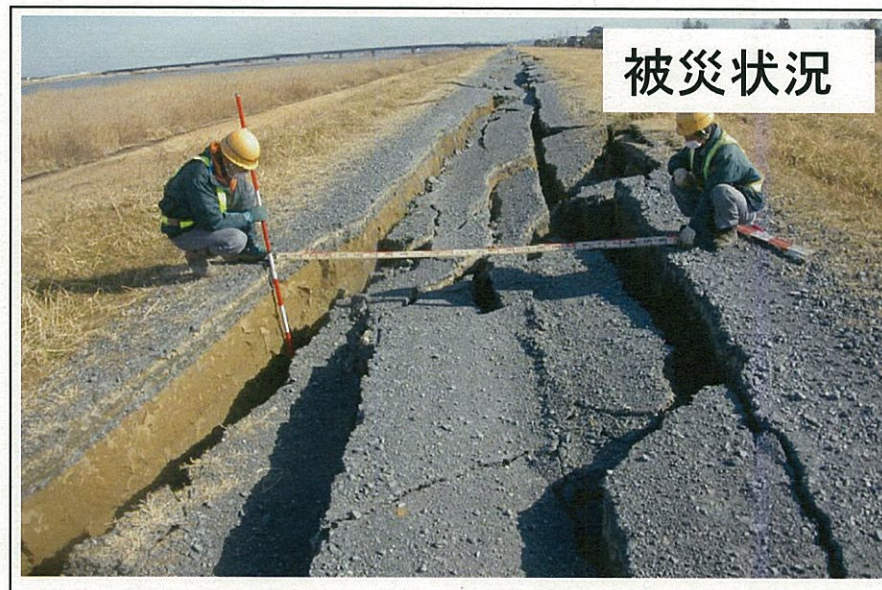
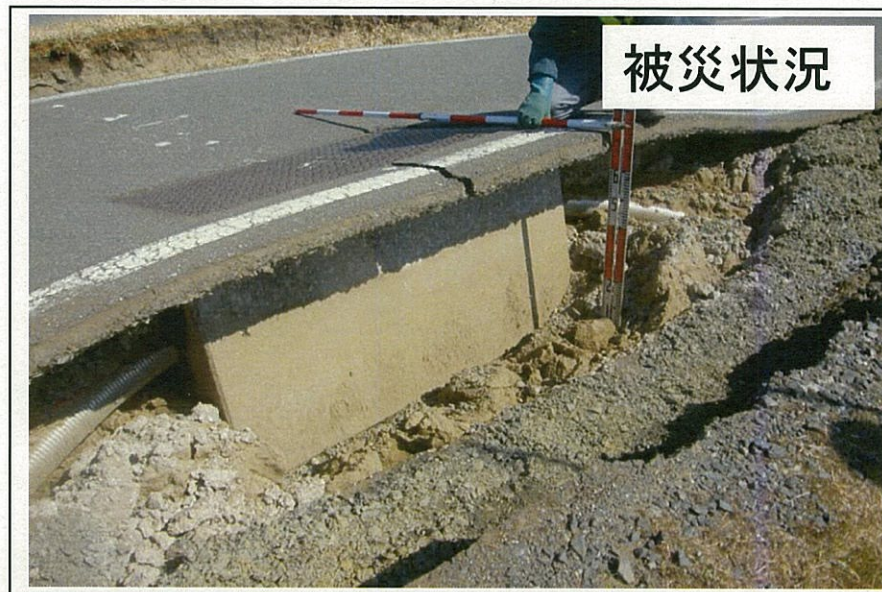
26

地先名: 茨城県稲敷市本新地先  
河川名: 常陸利根川 西浦(右岸1.8k~6.0k)

- ・被災内容: 堤防沈下・クラック L=4,250m
- ・復旧工法: 盛換工法 約26,000m<sup>3</sup>
- ・着手日: 平成23年3月16日
- ・工事期間: 50日間程度
- ・現在の状況: 起工測量完了

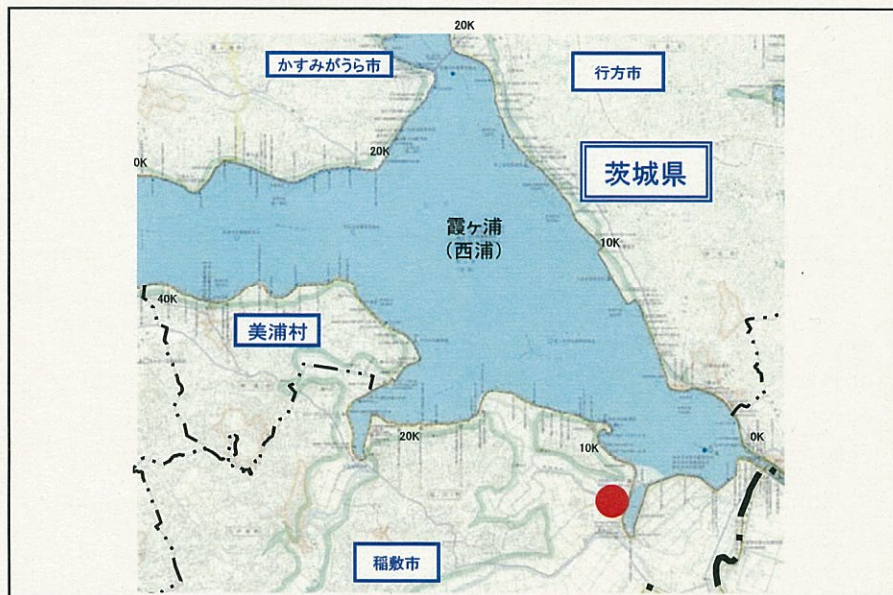
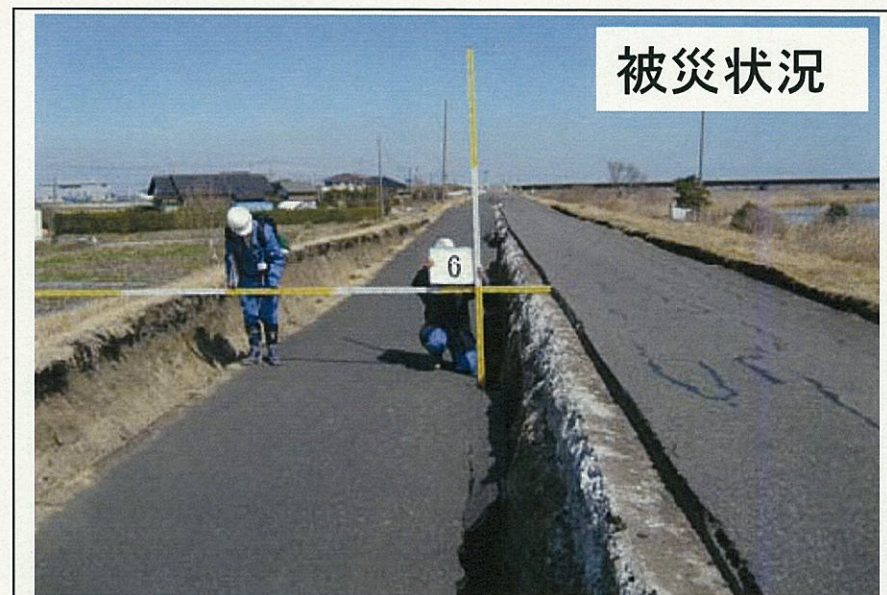
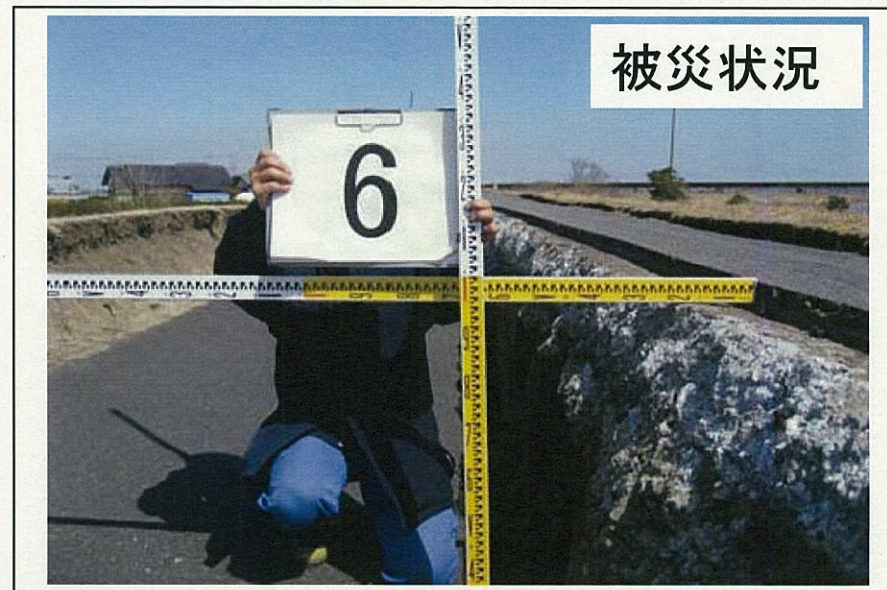
27

地先名: 茨城県稲敷市尾島地先  
河川名: 常陸利根川 西浦(右岸7.6k~8.0k)

- ・被災内容: 堤防沈下(液状化) L=400m
- ・復旧工法: 盛換工法 約8,000m<sup>3</sup>
- ・着手日: 平成23年3月16日
- ・工事期間: 20日間程度
- ・現在の状況: 起工測量完了

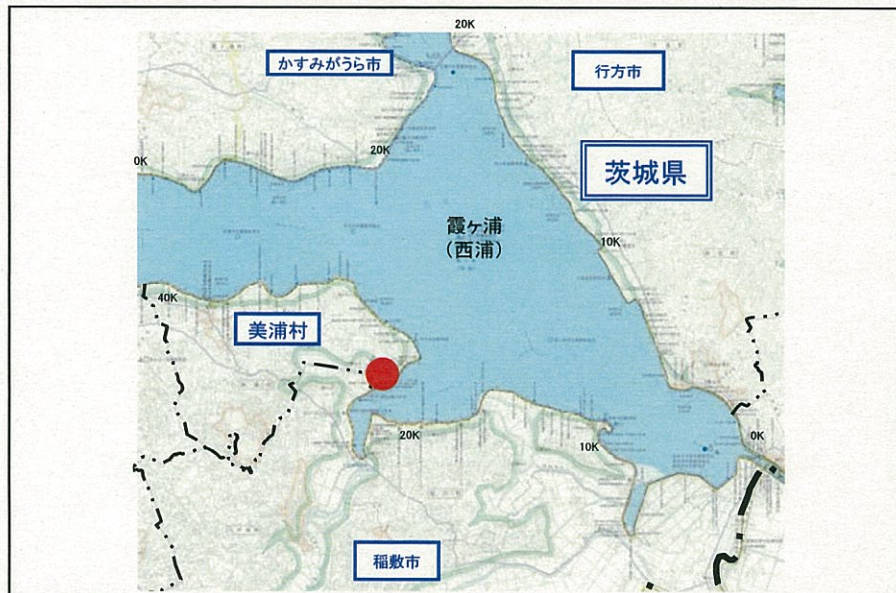
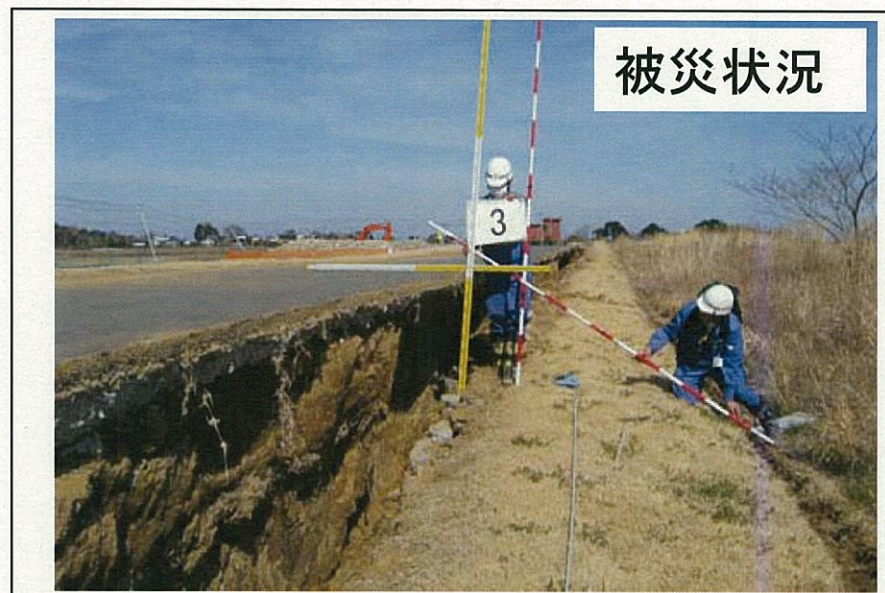
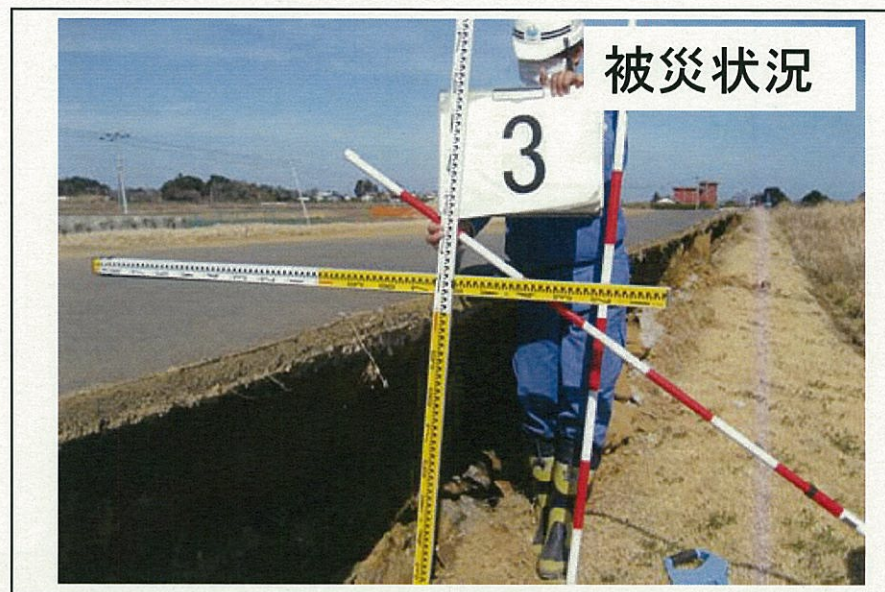
28

河川名: 常陸利根川 西浦(右岸26.3k~26.5k)

- ・被災内容: 堤防沈下・亀裂 L=250m
- ・復旧工法: 盛換工法 約3,000m<sup>3</sup>
- ・着手日: 平成23年3月16日
- ・工事期間: 15日間程度
- ・現在の状況: 起工測量完了

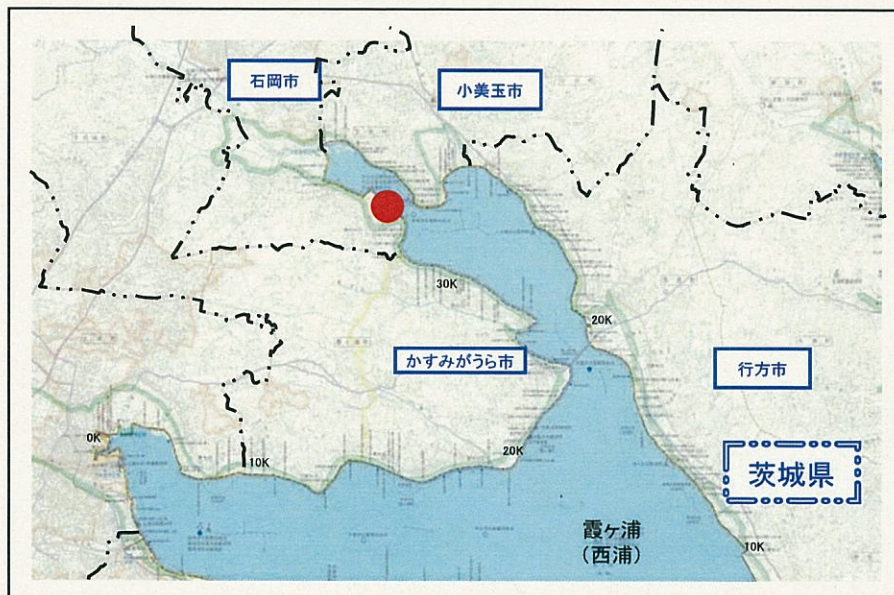
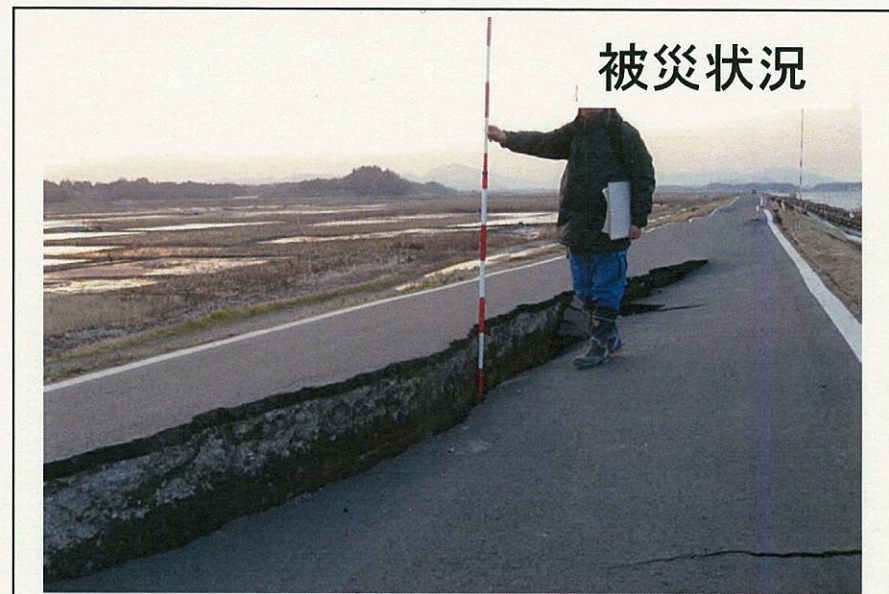
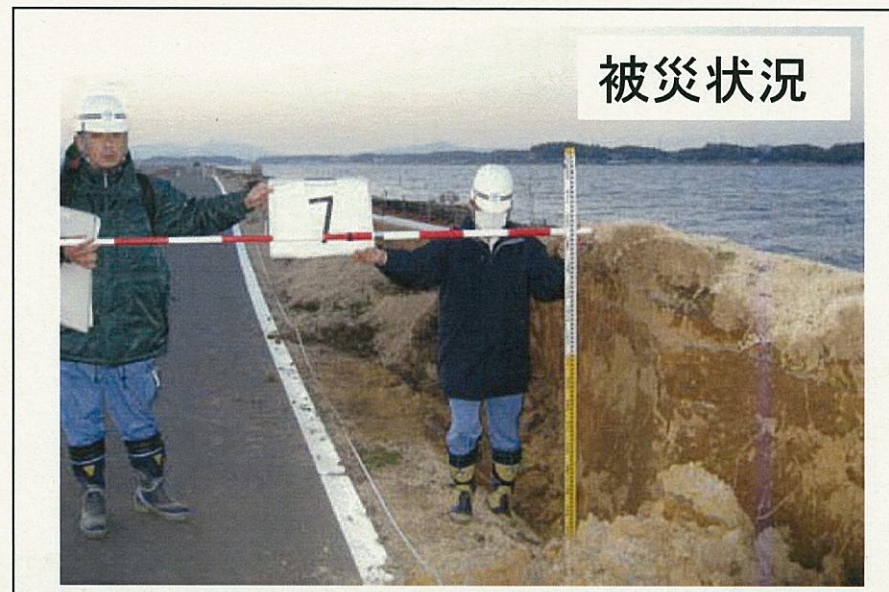
29

河川名:常陸利根川 西浦(中岸33.1k~34.0k)

- ・被災内容:堤防沈下・亀裂 L=900m
- ・復旧工法:盛換工法 約10,000m<sup>3</sup>
- ・着手日:平成23年3月17日
- ・工事期間:30日間程度
- ・現在の状況:起工測量中

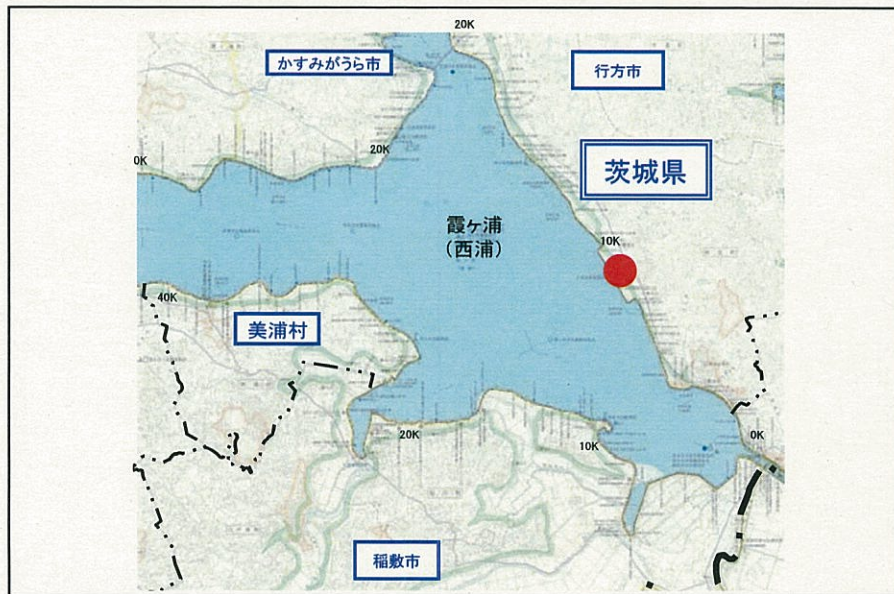
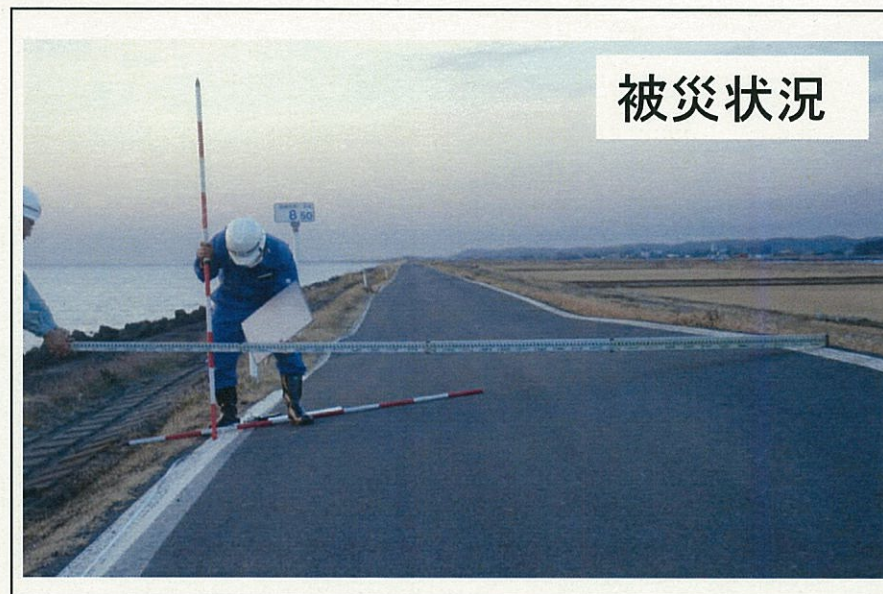
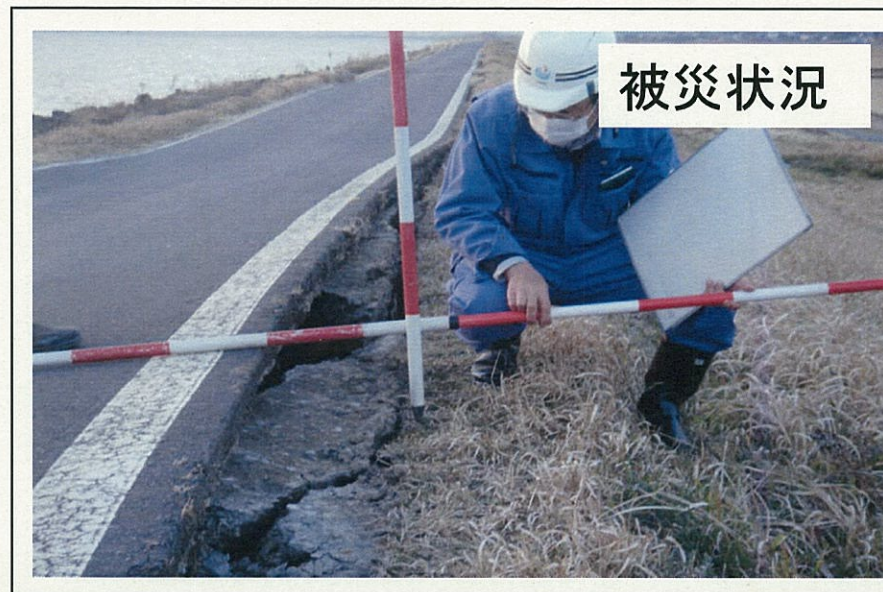
30 地先名: 茨城県行方市小高地先  
河川名: 常陸利根川 西浦(左岸8.0k~10.0k)

- ・被災内容: 堤防沈下・クラック L=2,000m
- ・復旧工法: 盛換工法 約8,000m<sup>3</sup>
- ・着手日: 平成23年3月16日
- ・工事期間: 30日間程度
- ・現在の状況: 起工測量完了

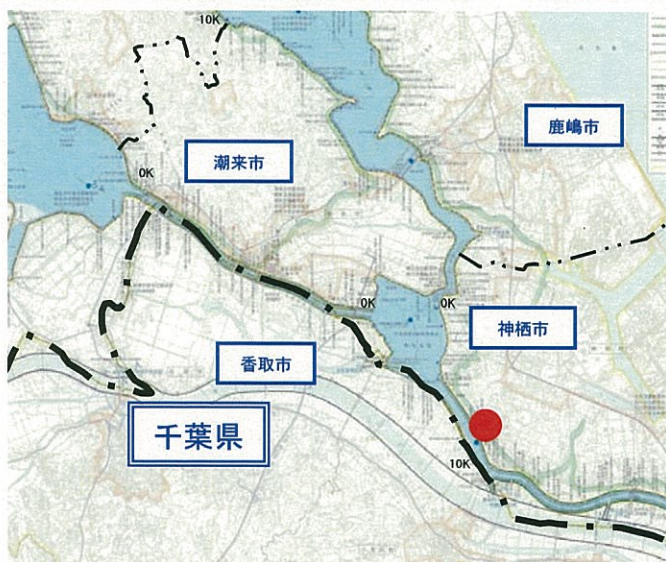
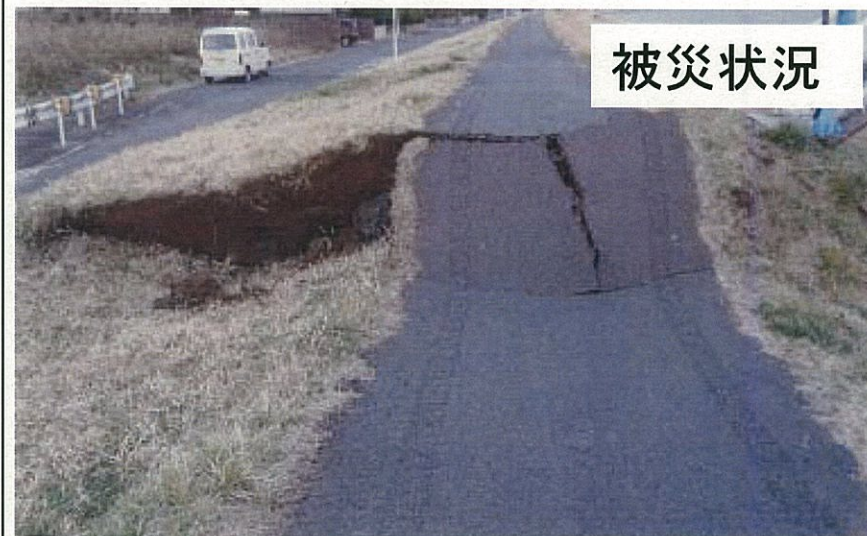
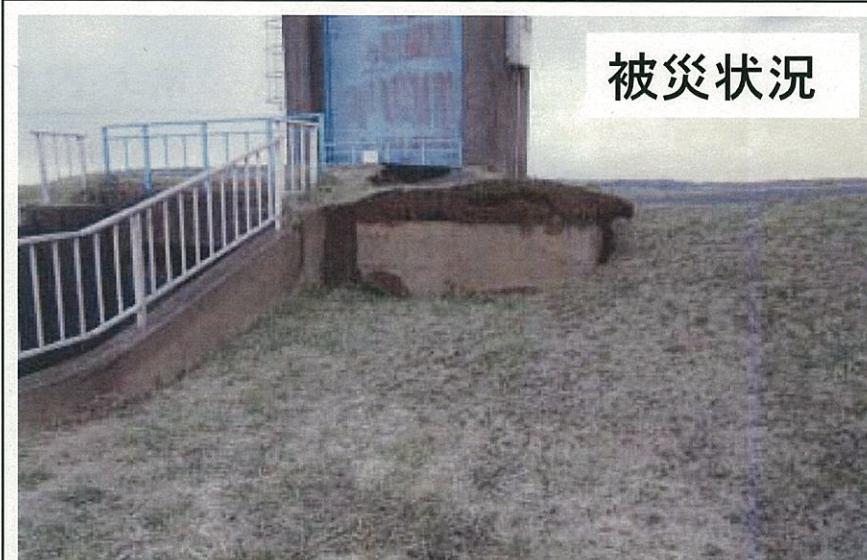
31

河川名:常陸利根川 常陸川(左岸10.8k~11.0k)

・被災内容:堤防沈下(樋管上下流)

・復旧工法:シート張り 約60m<sup>2</sup>  
土嚢設置 約60m<sup>2</sup>

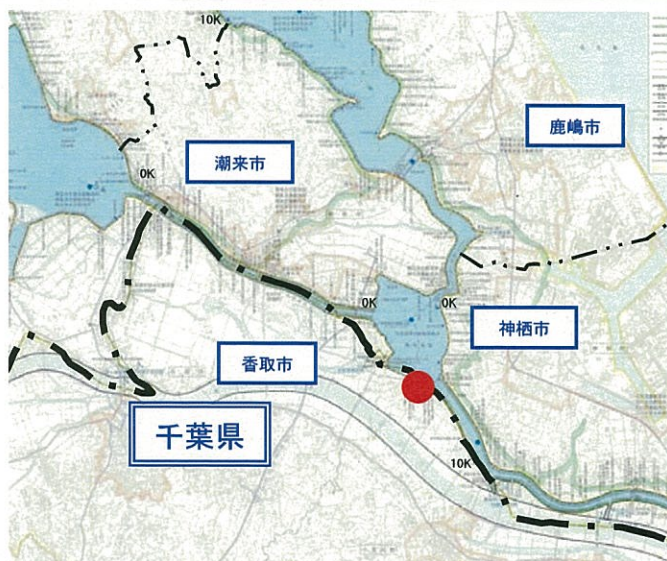
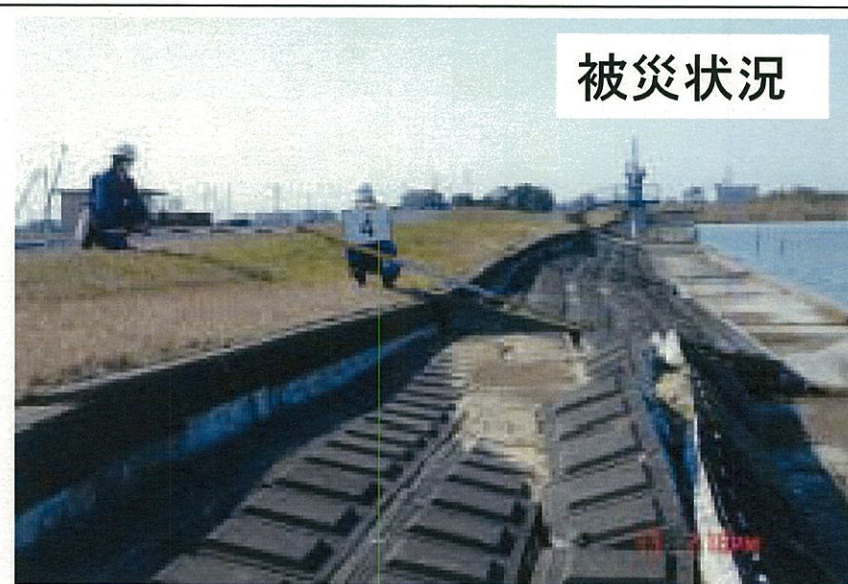
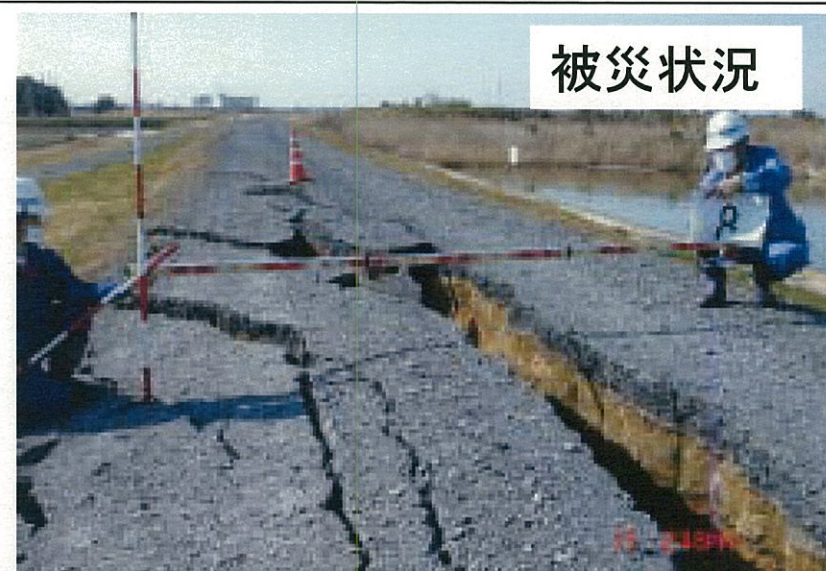
32

河川名:常陸利根川 外浪逆浦(右岸0.8k~1.2k)

- ・被災内容:護岸破損 L=400m
- ・復旧工法:シート張り 約800m<sup>2</sup>  
土嚢設置 約800m<sup>2</sup>
- ・着手日:平成23年3月16日
- ・工事期間:15日間程度
- ・現在の状況:起工測量完了

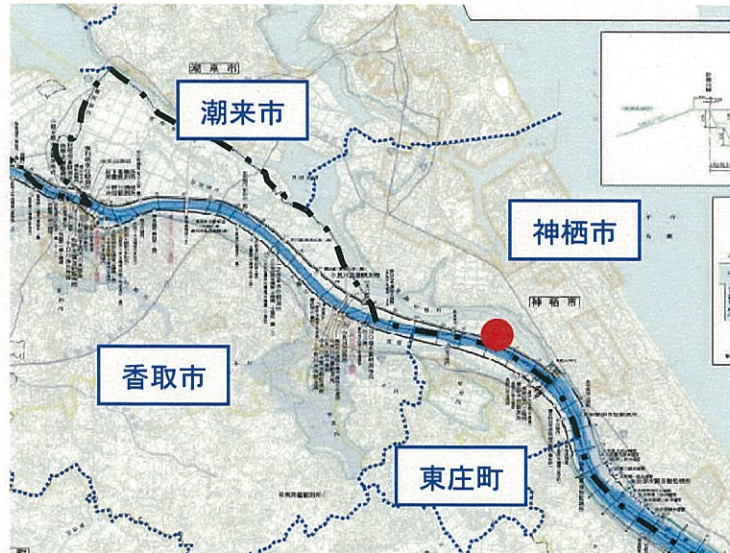
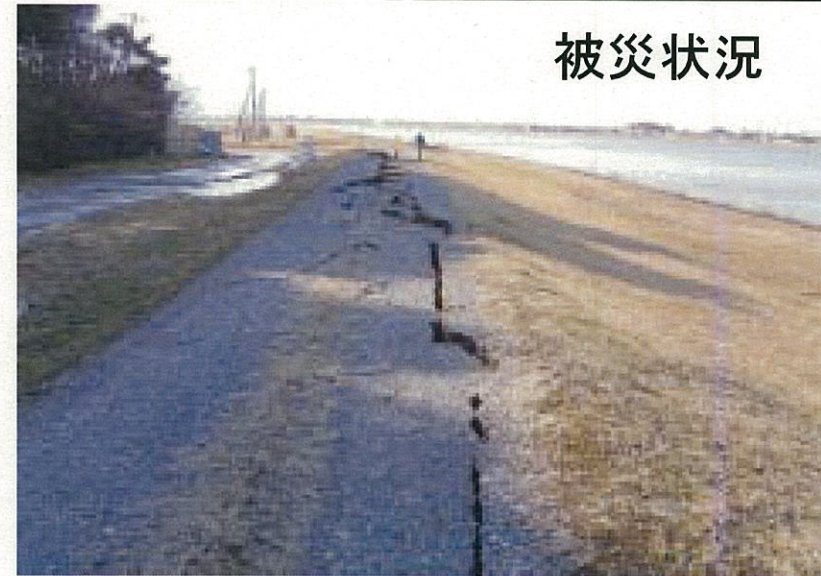
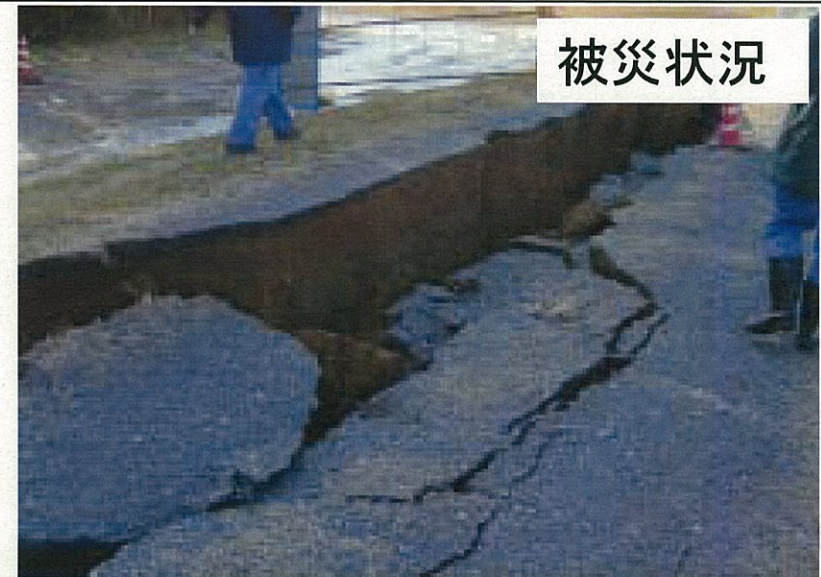
33

河川名:常陸利根川 常陸川(右岸2.5k~5.0k)

- ・被災内容:堤防陥没 L=2,500m
- ・復旧工法:盛換工法 約5,000m<sup>3</sup>
- ・着手日:平成23年3月16日
- ・工事期間:30日間程度
- ・現在の状況:起工測量完了

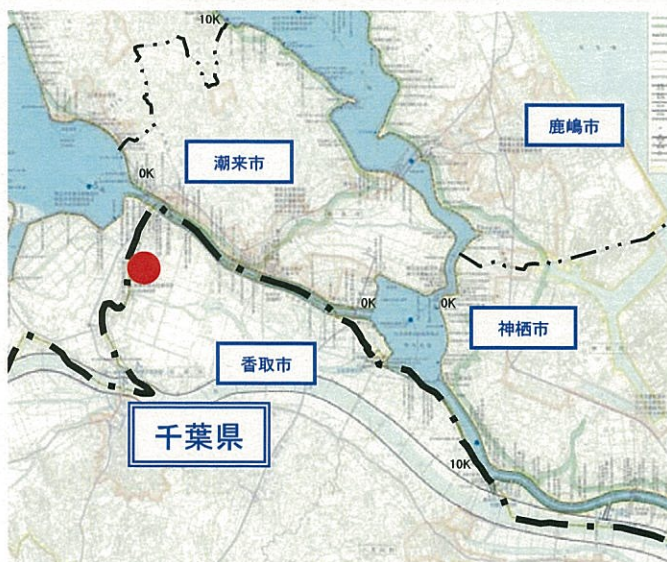
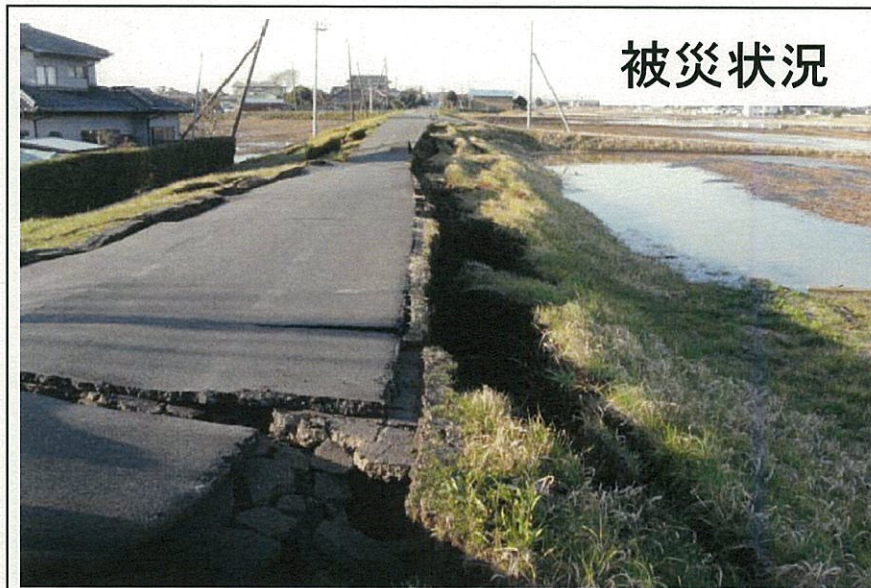
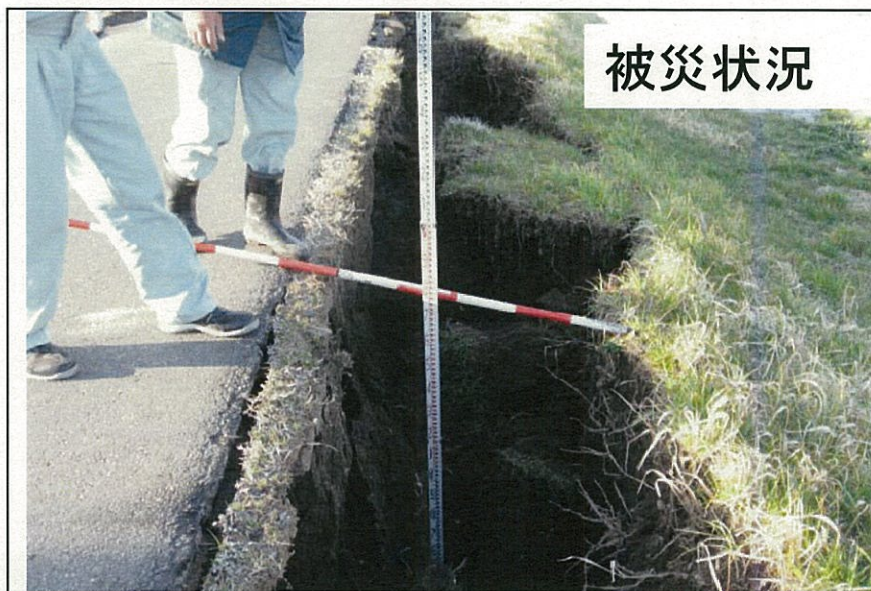
34

河川名:常陸利根川 横利根川(左岸4.5k~4.6k)

- ・被災内容:堤防沈下・陥没 L=100m
- ・復旧工法:盛換工法 約400m<sup>3</sup>
- ・着手日:平成23年3月16日
- ・工事期間:20日間程度
- ・現在の状況:起工測量完了

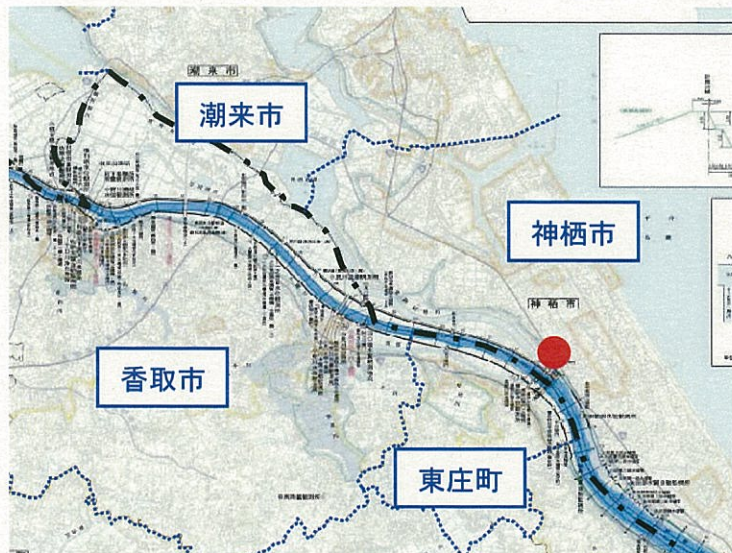
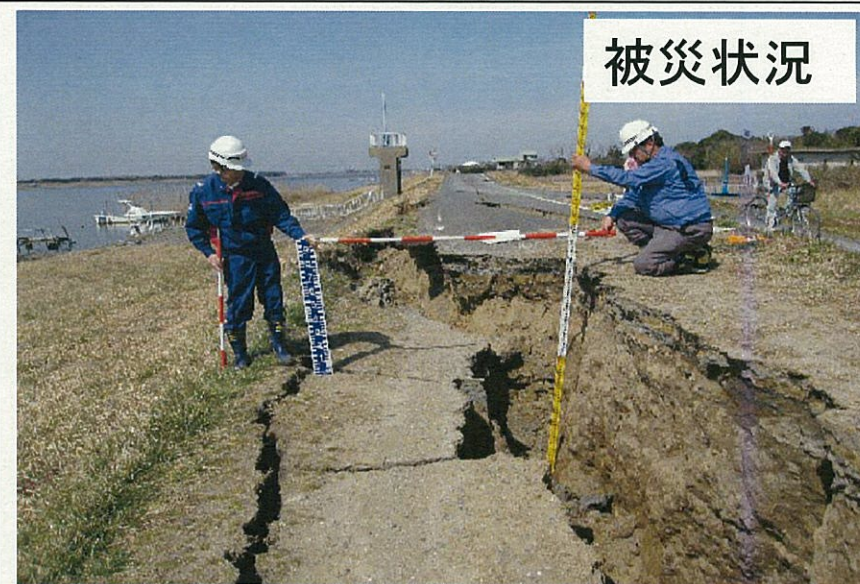
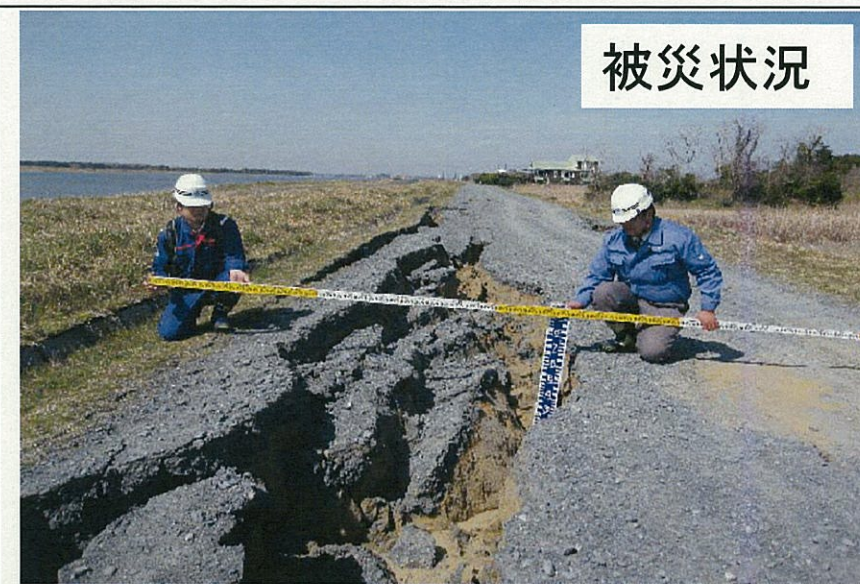
35

河川名: 常陸利根川 常陸川(左岸1.0k~1.5k)

- ・被災内容: 堤防陥没・クラックL=500m
- ・復旧工法: 盛換工法 約3,000m<sup>3</sup>
- ・着手日: 平成23年3月16日
- ・工事期間: 25日間程度
- ・現在の状況: 起工測量完了

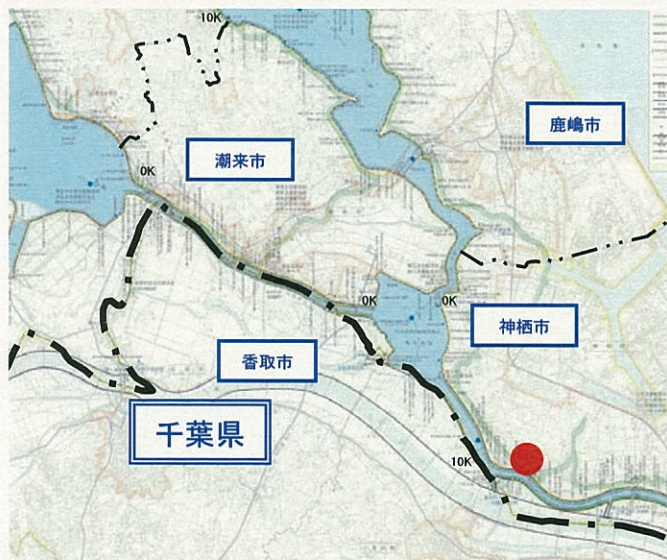
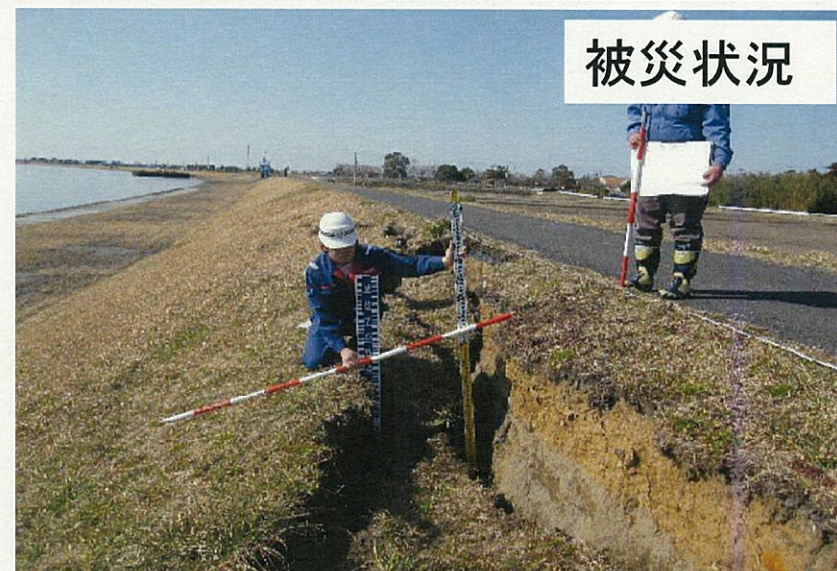
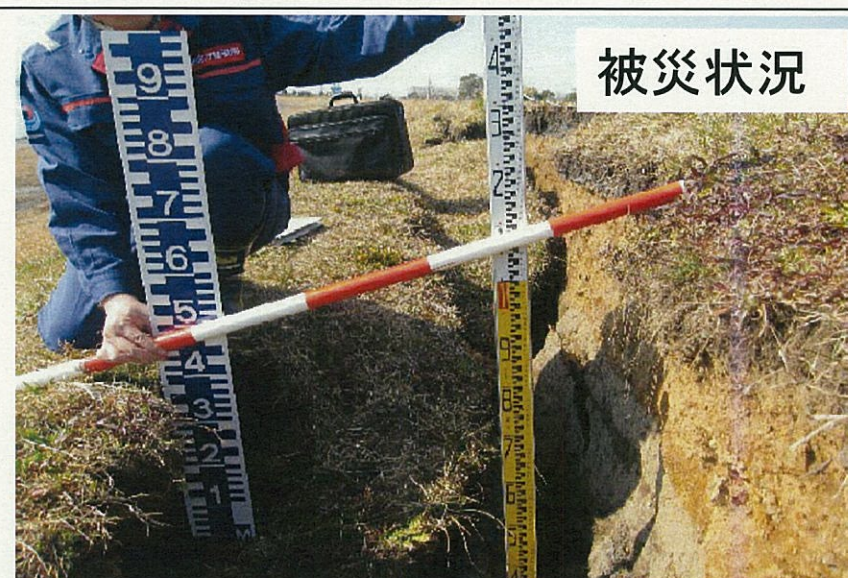
36

河川名:常陸利根川 常陸川(左岸8.0k~8.1k)

- ・被災内容:堤防川表法面亀裂L=100m
- ・復旧工法:盛換工法 約300m<sup>3</sup>
- ・着手日:平成23年3月15日
- ・工事期間:15日間程度
- ・現在の状況:起工測量完了

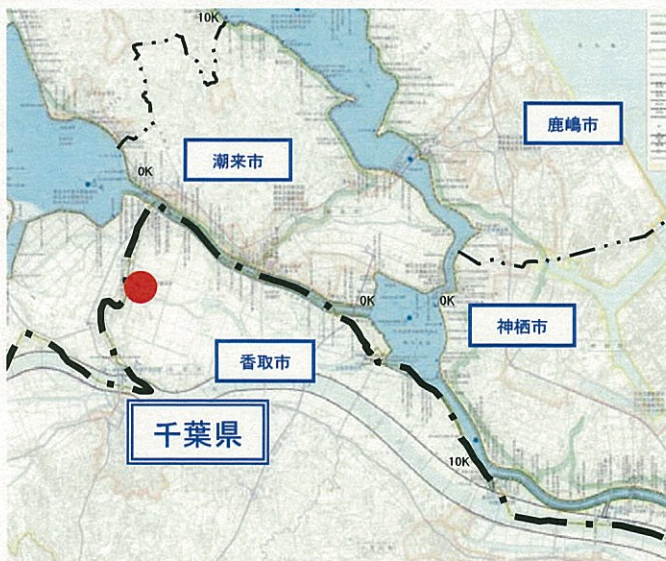
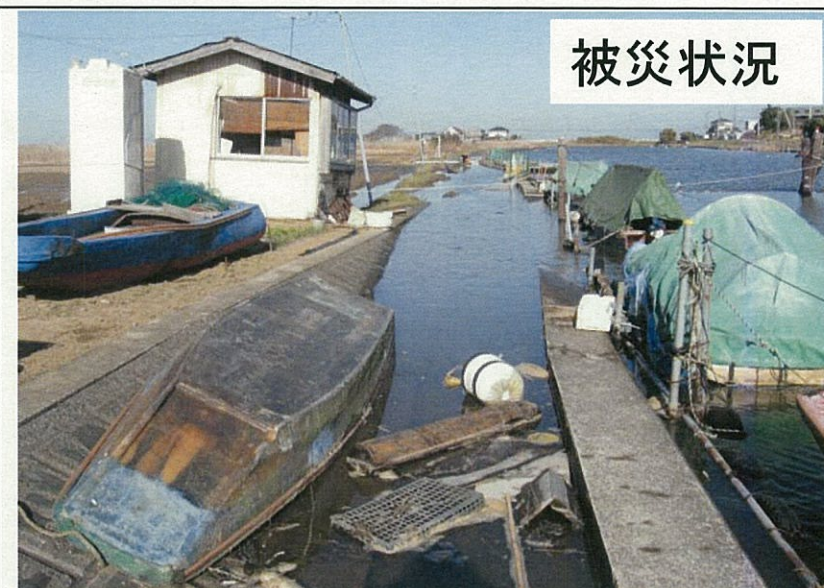
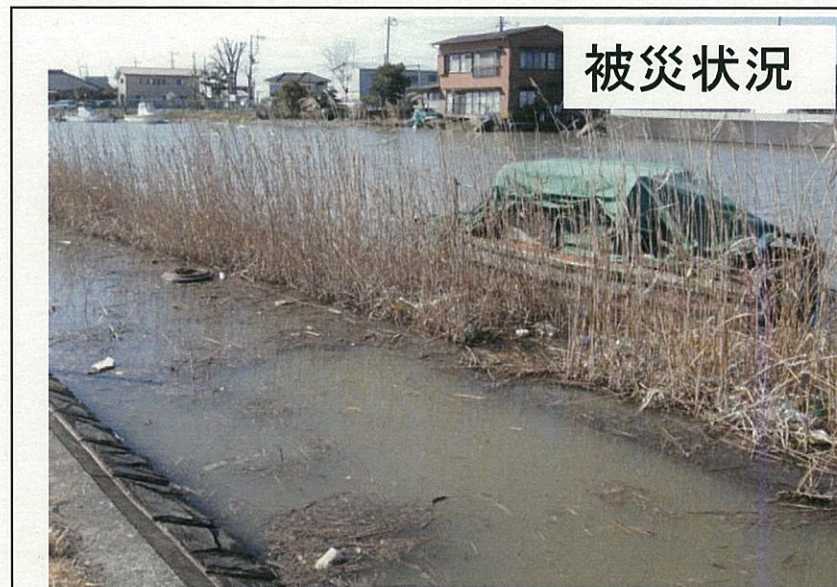
37

河川名:常陸利根川 横利根川(左岸2.7k~2.8k)

- ・被災内容:護岸崩壊L=100m
- ・復旧工法:盛換工法 約200m<sup>3</sup>
- ・着手日:平成23年3月16日
- ・工事期間:15日間程度
- ・現在の状況:起工測量完了
