### Action1

戦後最大規模の洪水を治水の目標にします。

## 安全な多摩川をめざして

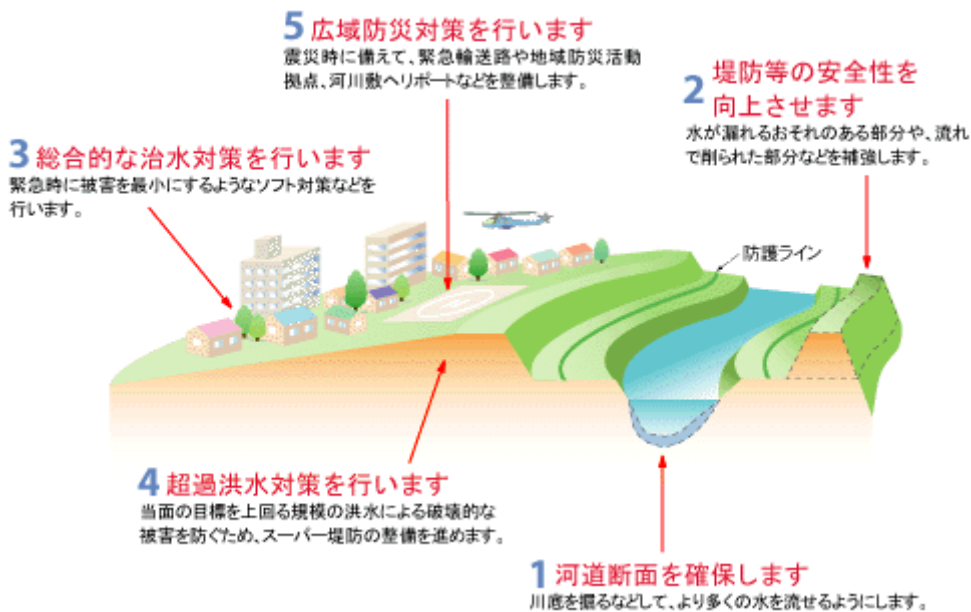
多摩川で堤防の高さや幅について、整備を必要とする部分に着手するとともに、洪水の流下を阻む5つの堰などのウィークポイントを解消する工事を行います。また、河口部では高潮対策を行います。
