■ H22(2010)年7月2日

## 鶴見川 平成22年6月28日豪雨について

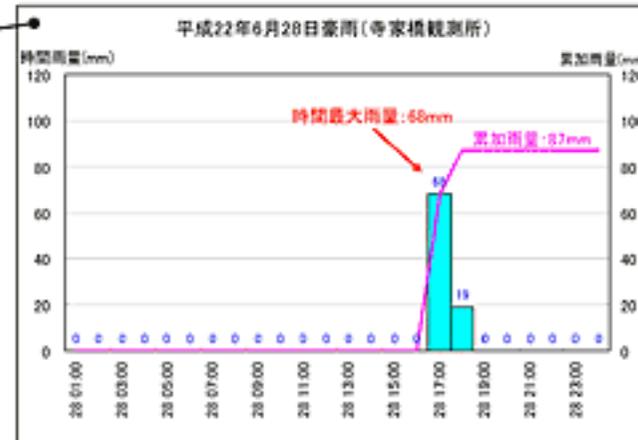
## 寺家橋 毎時間の雨量状況

平成22年6月28日（月）夕方頃、横浜市北部および川崎市において非常に激しい雨が降り、京浜河川事務所が設置している 寺家橋（じげばし）雨量観測所（川崎市麻生区早野）では、1時間に降った雨量が昭和52年の観測開始以来2番目の記録となる68mmを記録しました。

【参考】寺家橋の1時間雨量最大値の上位3位

順位	発生日	1時間雨量(最大時)
1	平成6年7月12日	81 mm
2	平成22年6月28日	68 mm
3	平成20年8月29日	60 mm

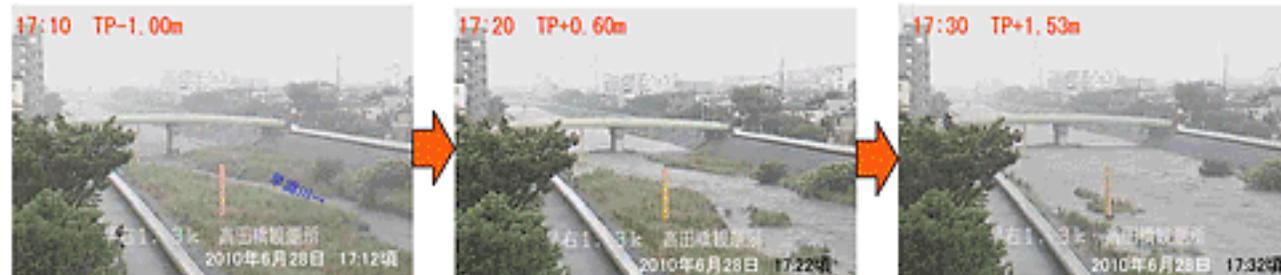
高田橋水位・流量観測所(国土交通省)の水位変化の様子

この大雨によって、鶴見川支川の早淵川では高田橋水位観測所（横浜市港北区新吉田町）の水位が、16時50分から17時50分までの1時間に約3.3mの急上昇を記録しました。

鶴見川の支川の早淵川では、横浜市港北区新吉田町に国土交通省が設置した高田橋観測所の水位が、16時50分から17時50分までの1時間に3.3mの急上昇を記録した。  
同地点の最高水位は、水防団待機水位まであと18cmに迫っていた。

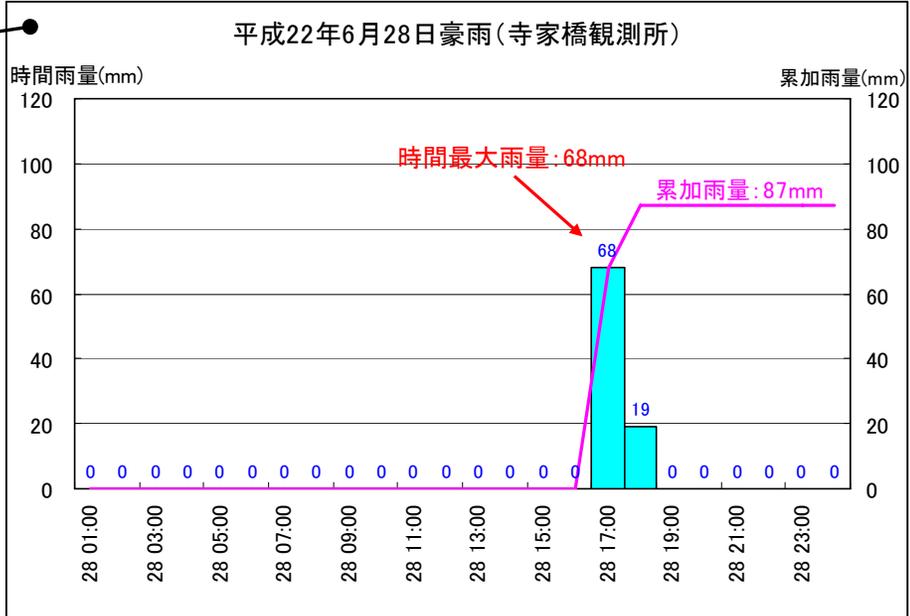
## 寺家橋 毎時間の雨量状況

国土交通省が、鶴見川流域内の川崎市麻生区早野に設置した寺家橋(ジガシ)雨量観測所では1時間雨量が昭和52年の観測開始以降の33年間で第2位となる68mmを記録した。

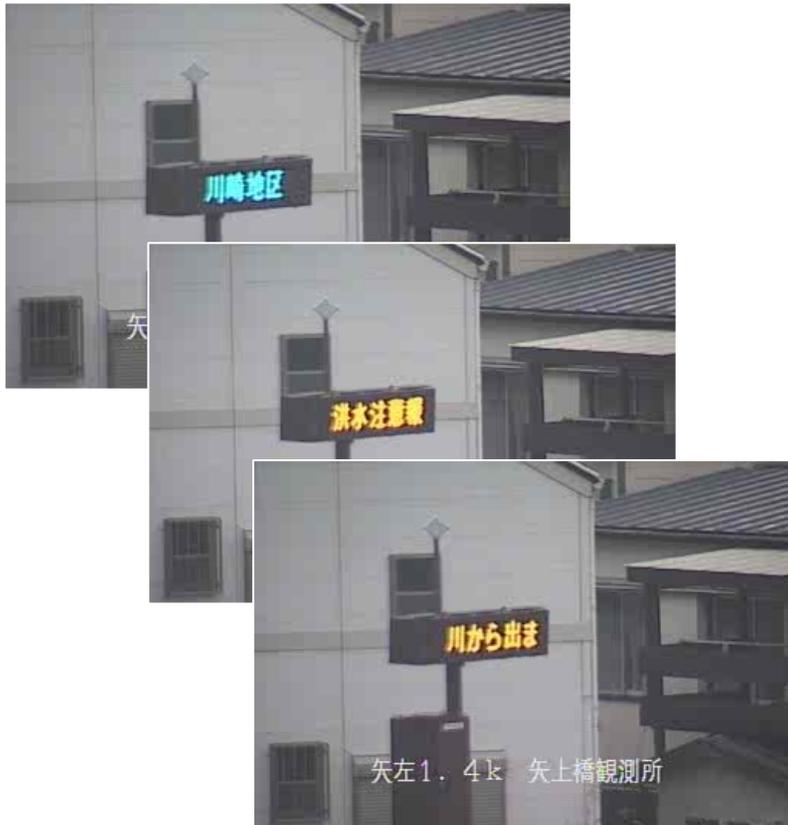
当日の表示例（矢上川、川崎市幸区南加瀬）

河川を利用されている方々に対して  
気象情報、注意喚起の表示と音声案内  
を実施（鶴見川沿川の4箇所）
