『砂防公開講座』開催される

『明治の巨石堰堤』を

たずねて

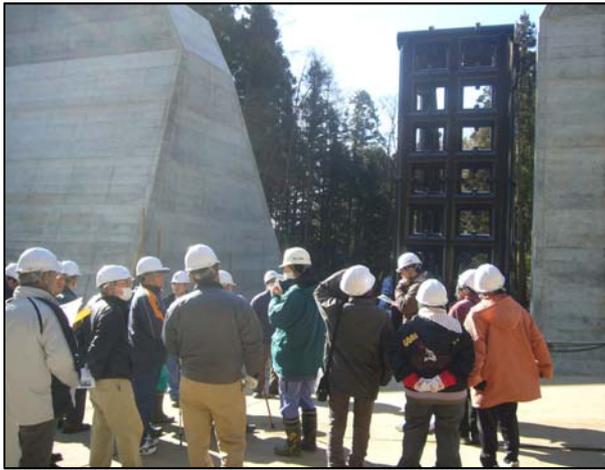
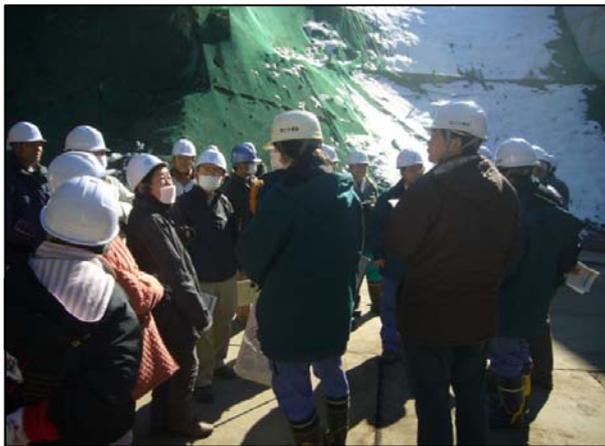
講座の内容は、午前が高崎市中央田町での堀の沢第二砂防堰堤工事、午後は、藤岡市譲原地先で地すべり工事を見学するもので

今回のテーマは、普段踏み込めない砂防工事現場に入り、厳しい現場の環境、砂防設備の大きさ等を見て、触れて、体験して頂くものです。工程の関係で建設機械の作業風景は見られませんが、工事の途中段階とあって普段と違った感触が体験できました。たくさん質問も頂きました。

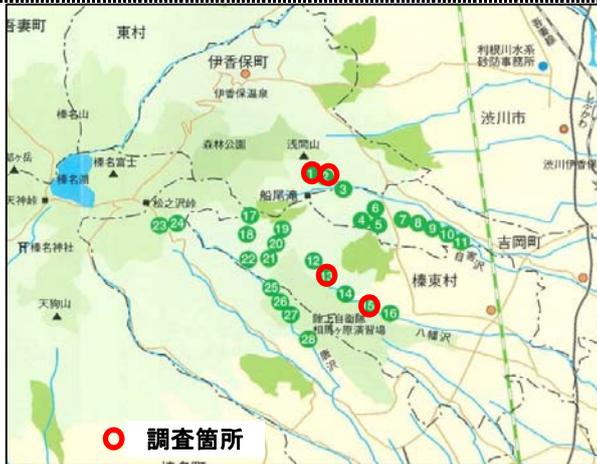
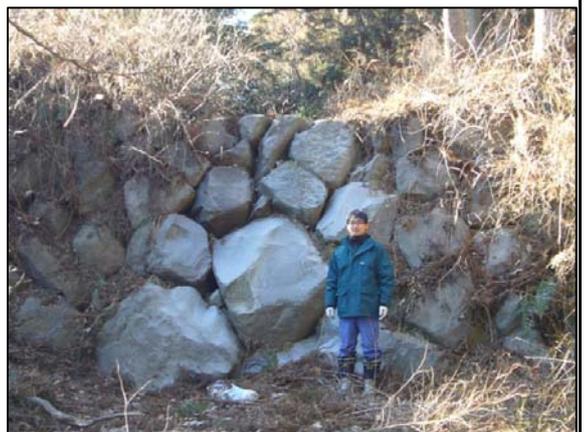
まず、訪れたのは悪沢。ここには二基の巨石堰堤があります。船尾滝駐車場で車を降りて、昭和四〇年代に整備した治山堰堤の工事用道路と思われる山道を登ります。登山ですが、わずかに二十分で到着です。パンフレットの表紙に掲載されているそのものです。二ヶ所程石が抜けていますが、まだまだ現役選手です。上流の一基はここから十分程で行けます。
