西浦アオコ発生・対策状況日誌

平成 24 年 5 月 29 日 (火)

【1 監視パトロール状況】

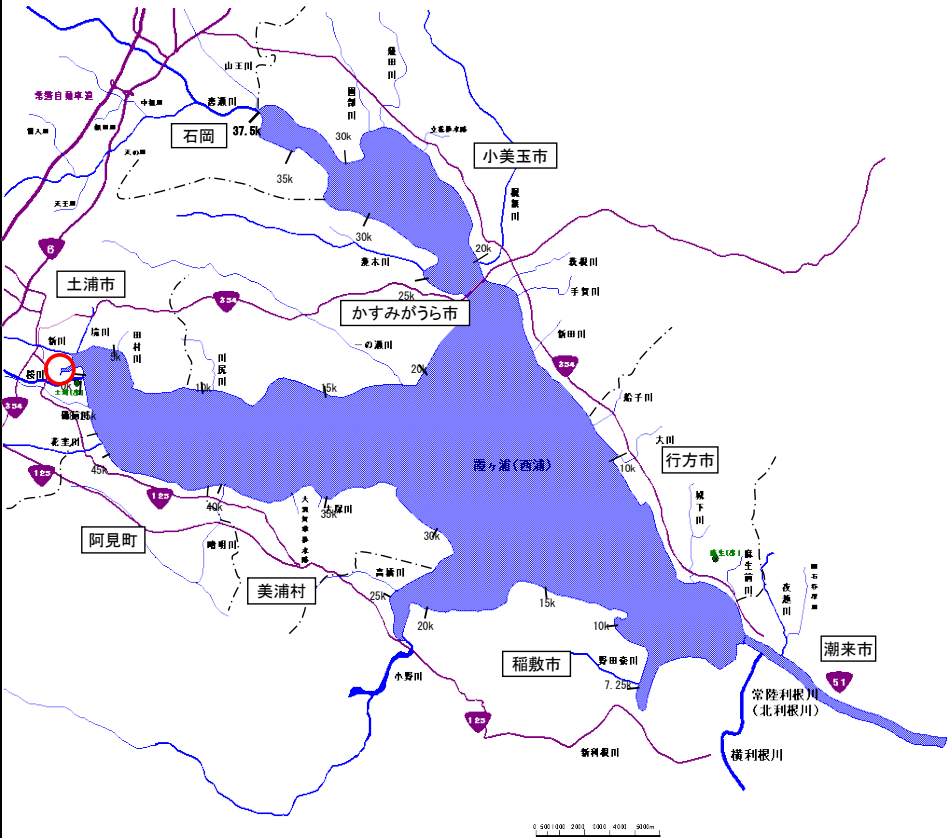
| 河川名 | 岸 | キロ程 | | | | 確認時間 | 天候 | 風向 | 堆積幅 | レベル | 悪臭 | 水温 | 備 考 | | | | | |
|---|---|---|---|---|---|---|---|---|---|---|---|---|---|---|---|---|---|--|
| 西浦 | 中岸 | 1.50 | k | -150 | m | ~ | 1.50 | k | 50 | m | 15:25 | 曇 | 南南西 | 沖 1 ~ m | 2~3 | 無 | 23℃ | |

| 対策を | 実施なし |
