災害対応から見た災害対策用機械に関する課題と今後の対応 ～今現場でやるべきことは何か～

関東技術事務所 施工調査課 増尾 健

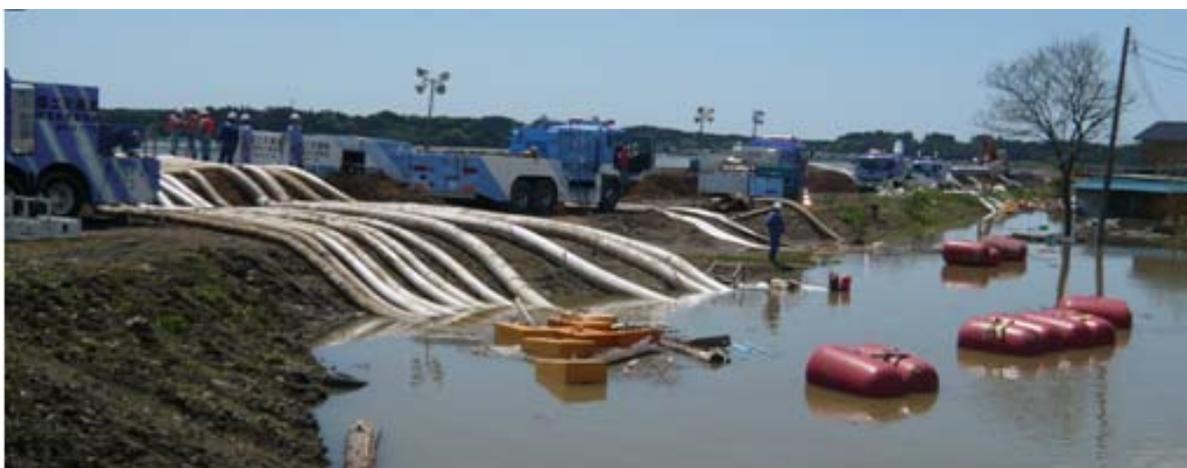
写真－1 排水ポンプ車

災害対策用機械には、主に台風などの災害時における浸水箇所での排水作業を迅速かつ効果的に行う「排水ポンプ車」、災害現場における夜間作業や非常用電源として活用する「照明車」、災害時の現地対策本部として情報収集、指揮、対策検討や他機関との連絡等を行うための執務スペースとなる「対策本部車」、二次災害等の恐れがある災害現場で活動する「遠隔操縦バックホウ」等がある。

派遣にあたり、排水ポンプ車は、現地の作業性を考慮し、クレーンを必要としない軽量型ポンプを4台搭載した30m³/min、四輪駆動の排水ポンプ車を派遣した。
