## 7月21日アオコ対策状況

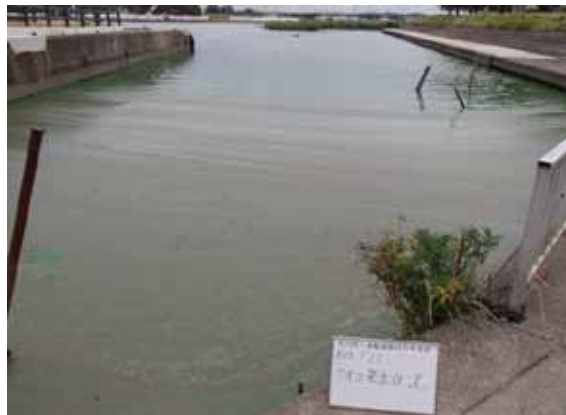
作業前アオコ発生状況③

1. 対策箇所: 土浦港
2. 発生状況: 土浦港内レベル3～4のアオコ発生、昨日の雨と気温の低下によりアオコの発生は少ないが、風が北東のため土浦港にアオコが少しずつ入って来ている。
3. 対策内容: 作業船3隻にて、攪拌作業を行いました。
4. 対策効果: 攪拌することにより攪拌箇所はアオコの堆積は見られない、レベル2程度を維持。特に、ピオパーク横はアオコが溜まっており一部レベル6あったが、攪拌によりレベル3～4となり、苦情等の問題はなかった。気温の低下もあり、作業はしやすく悪臭もなかった。

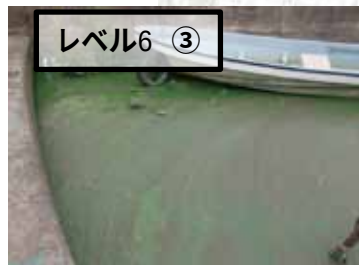
レベル6 ③

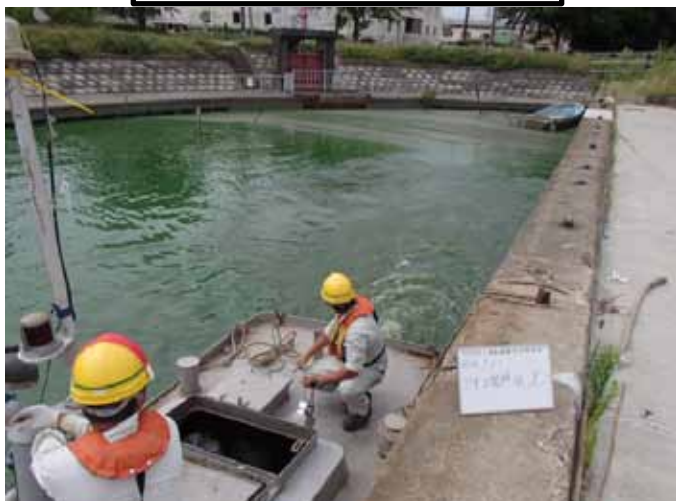
作業船によるアオコ攪拌作業③

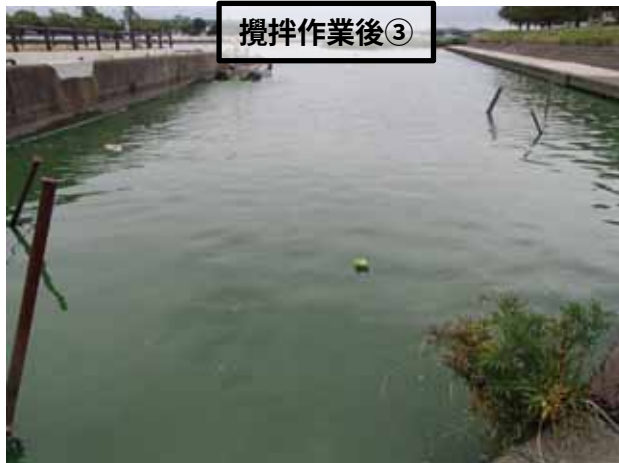
攪拌作業後③

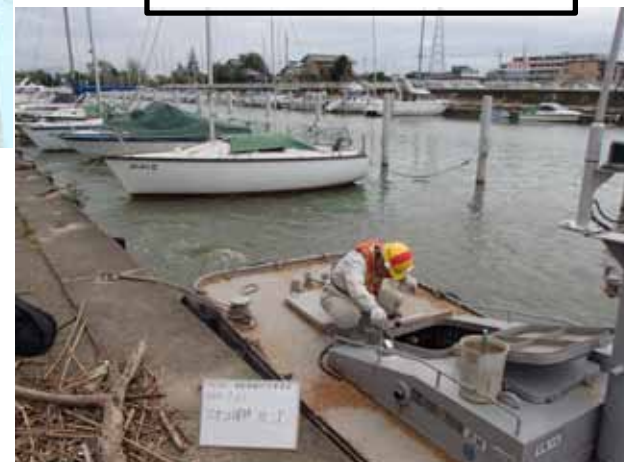
作業船によるアオコ攪拌作業②

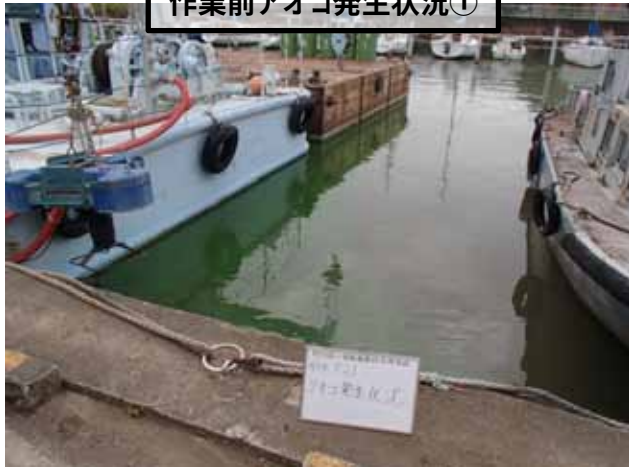
作業前アオコ発生状況①

1. 対策箇所: 土浦港
2. 発生状況: 土浦港内レベル3～4のアオコ発生、昨日の雨と気温の低下によりアオコの発生は少ないが、風が北東の為土浦港にアオコが少しずつ入って来ている。
3. 対策内容: 「水馬」にてアオコ回収・脱水、ドラム缶1本脱水。
4. 対策効果: 気温の低下、攪拌作業の効果もあり、悪臭の発生は見られない。作業的には気温が低かった為、作業しやすかった。

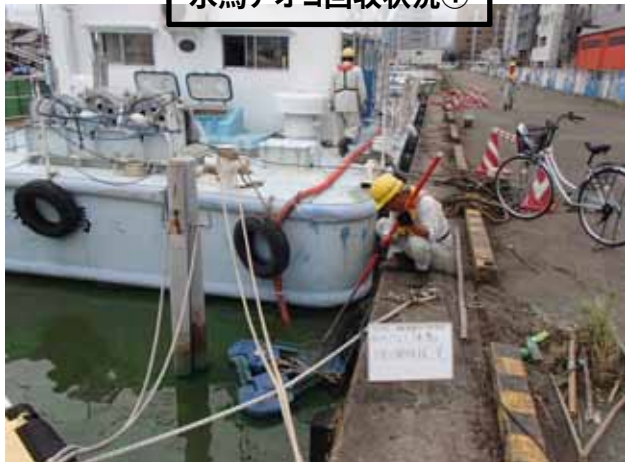
水馬アオコ回収状況①

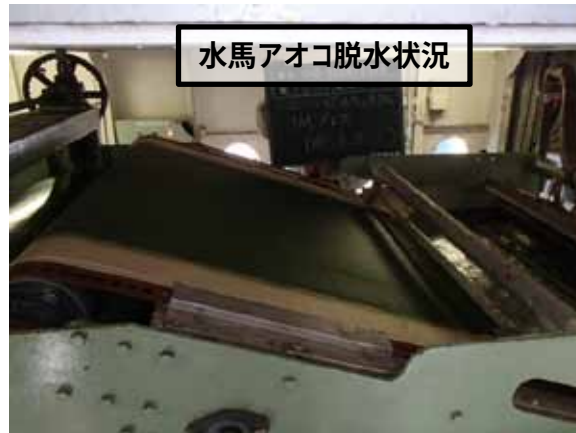
水馬アオコ脱水状況

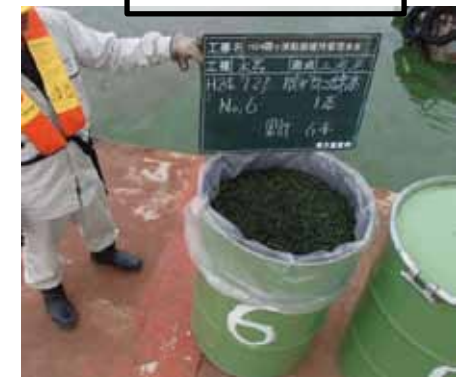
水馬脱水アオコ1本
