# 7月28日アオコ対策状況

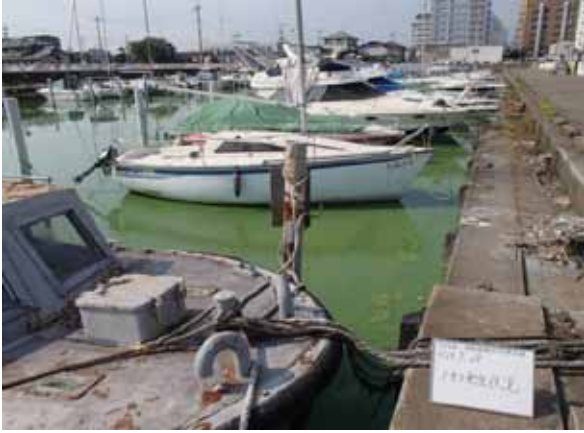
作業前アオコ発生状況

1. 対策箇所: 土浦港、新川上流
2. 発生状況: 土浦港内レベル4～6のアオコ発生。新川上流レベル4～5
3. 対策内容: 作業船3隻にて、攪拌作業。
4. 対策効果: 攪拌箇所についてはレベル3～4程度まで下がり、腐敗したアオコは拡散される。悪臭は多少残るが、見た目は改善される。

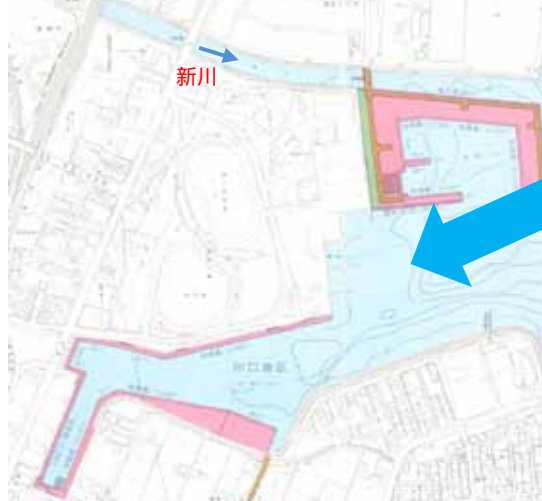
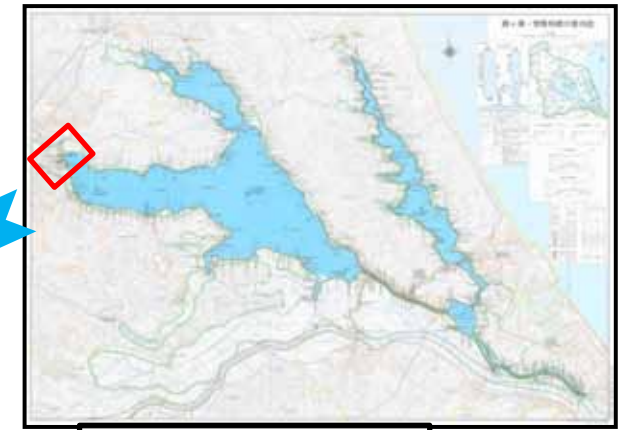
作業前アオコ発生状況

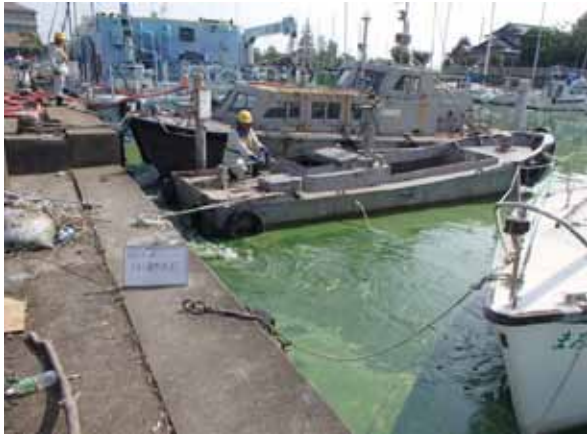
作業船によるアオコ攪拌作業

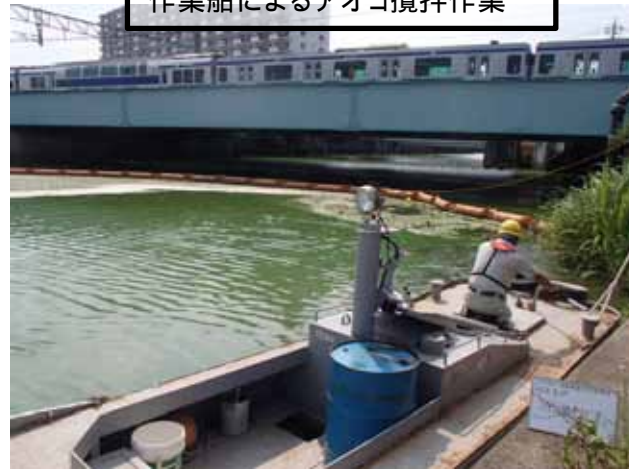
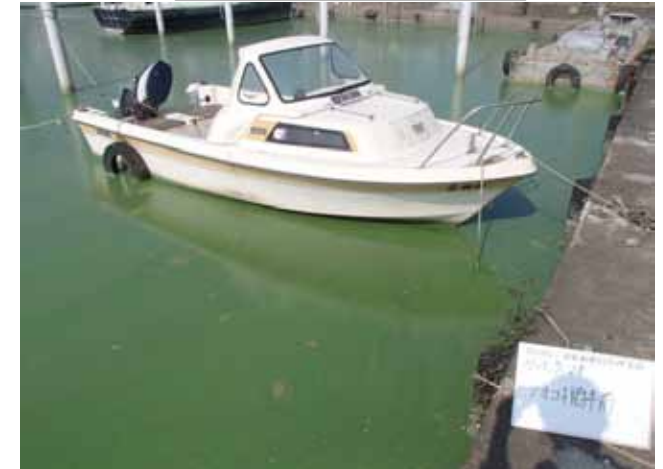
作業船によるアオコ攪拌作業

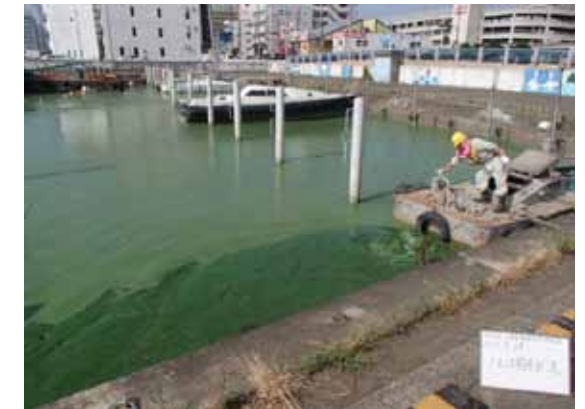
作業船によるアオコ攪拌作業

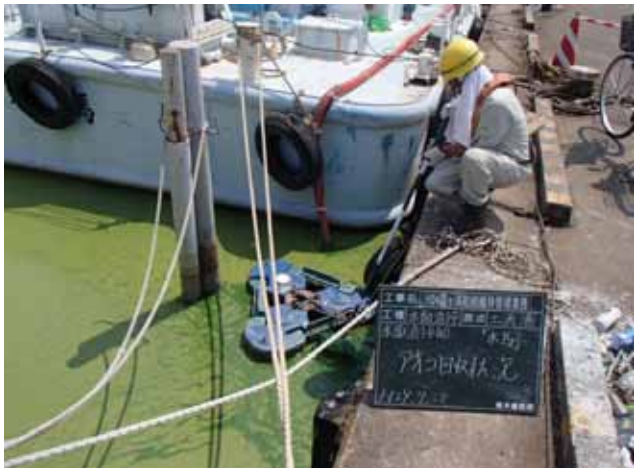
水馬アオコ回収状況

1. 対策箇所: 土浦港
2. 発生状況: 土浦港内レベル4 ~ 6のアオコ発生
3. 対策内容: 「水馬」「みずすまし」にてアオコ回収・脱水作業。
4. 対策効果: 「水馬」脱水アオコ: ドラム缶4本、「みずすまし」脱水アオコ: ドラム缶2本  
気温が高く、回収箇所のアオコはレベル6である腐敗が始まると悪臭が発生して来る為、作業状況は劣悪である。

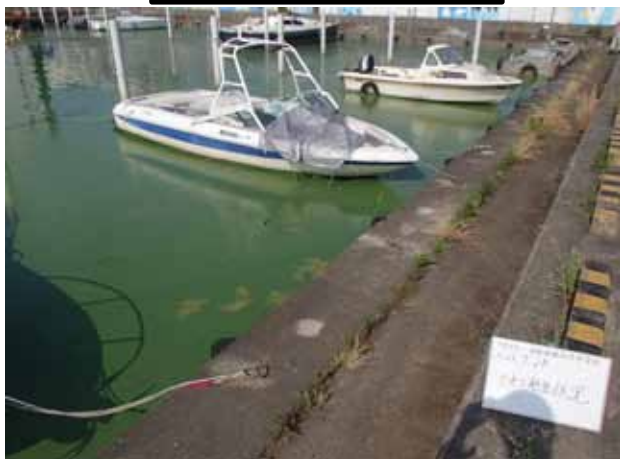
作業前アオコ発生状況

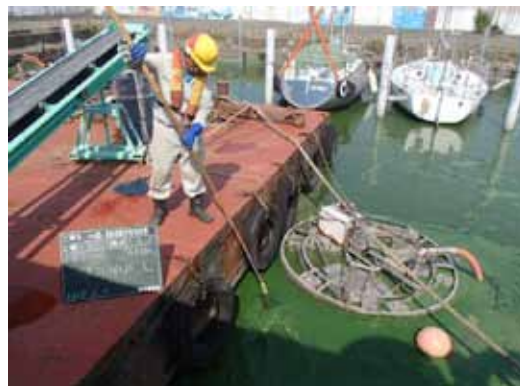
みずすましアオコ回収状況

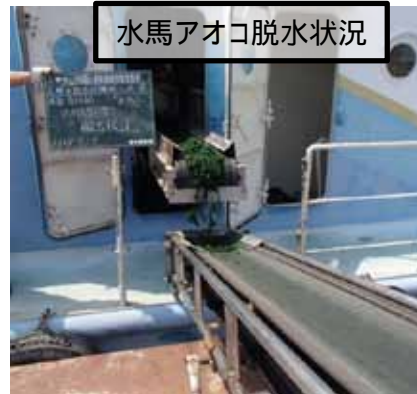
水馬アオコ脱水状況

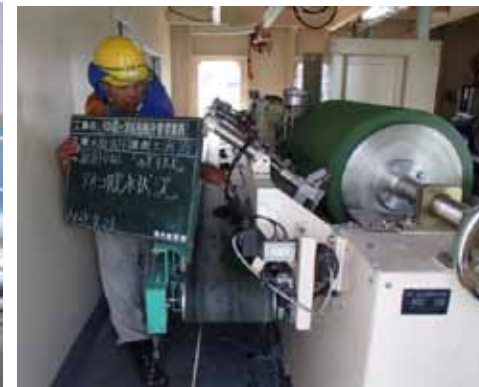
みずすまし脱水状況

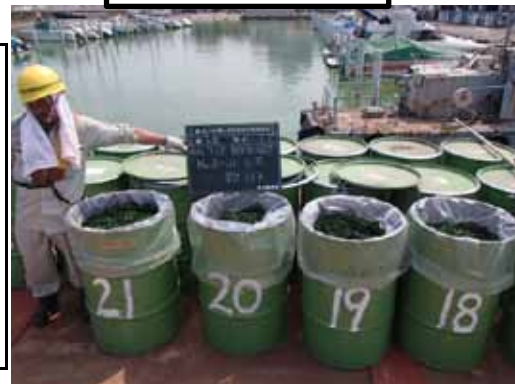
水馬脱水アオコ4本

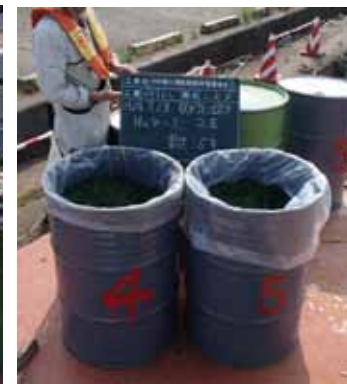
みずすまし脱水アオコ2本
