# 7月30日アオコ対策状況

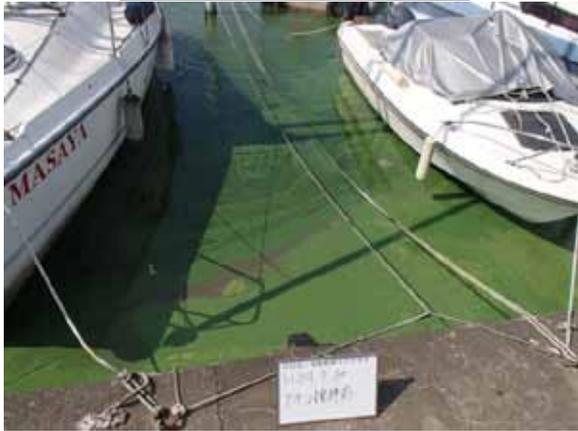
作業前アオコ発生状況

1. 対策箇所: 土浦港、新川上流
2. 発生状況: 土浦港内レベル3～4のアオコ発生。新川上流レベル4～5
3. 対策内容: 作業船3隻にて、攪拌作業。
4. 対策効果: 風も幾分強く吹いていた為、港内は波立っていたため、攪拌作業と相まってレベル3程度で維持された。

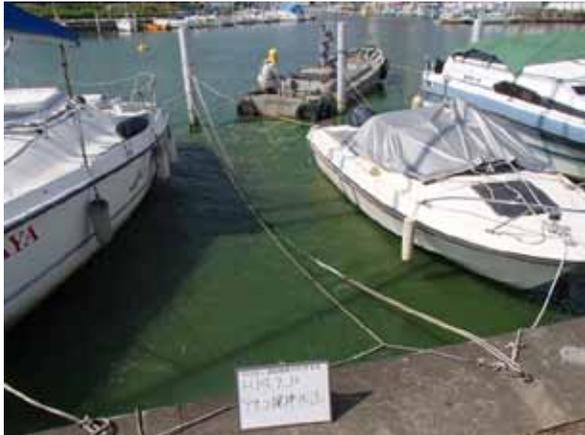
作業船によるアオコ攪拌作業

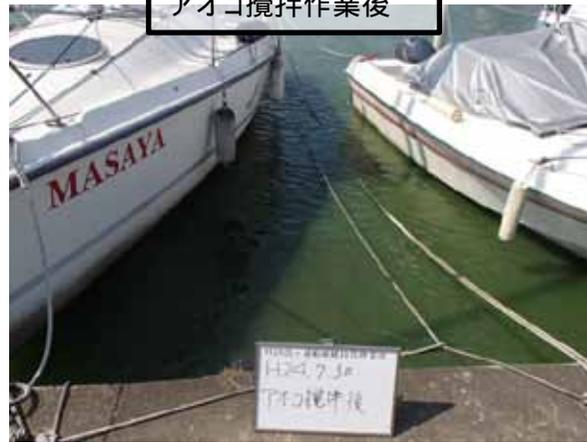
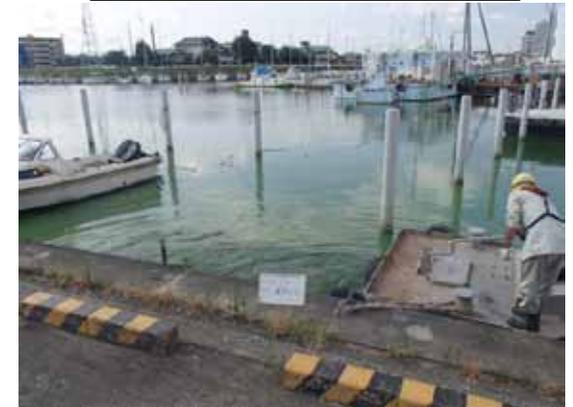
作業船によるアオコ攪拌作業

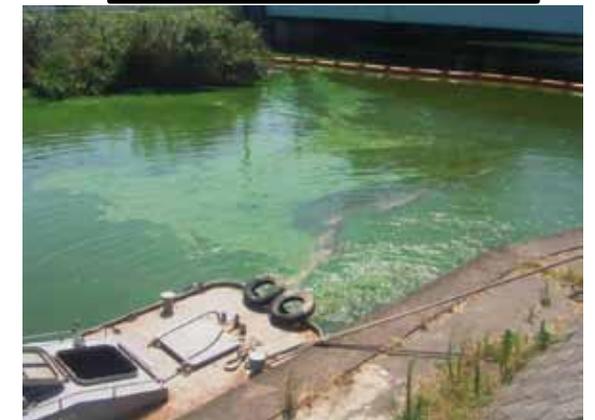
アオコ攪拌作業後

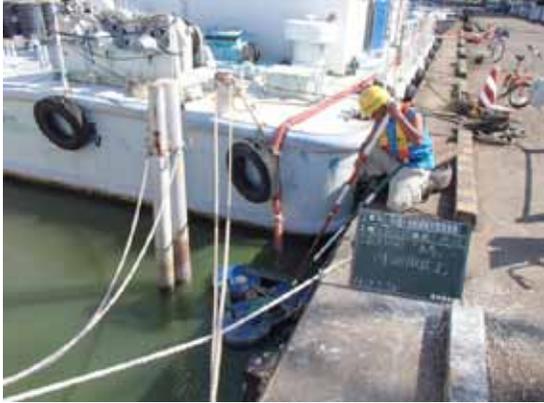
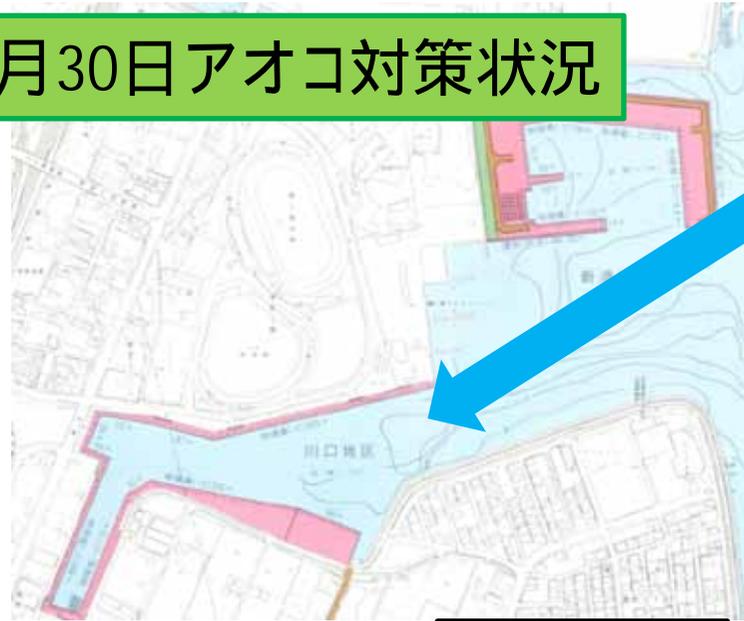
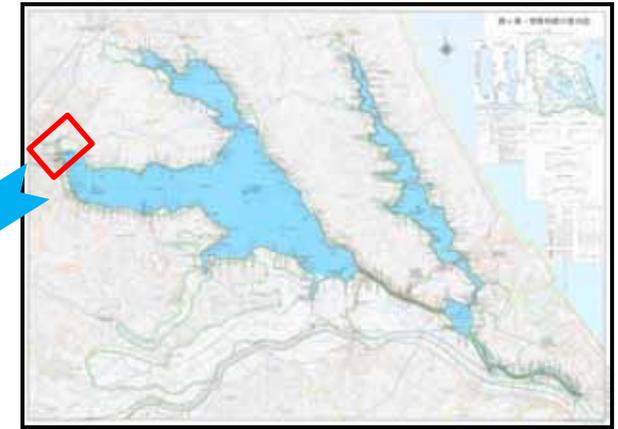
水馬アオコ回収状況

1. 対策箇所: 土浦港
2. 発生状況: 土浦港内レベル3 ~ 4のアオコ発生、
3. 対策内容: 「水馬」「みずすまし」にてアオコ回収・脱水作業。
4. 対策効果: 「水馬」脱水アオコ: ドラム缶3本、「みずすまし」脱水アオコ: ドラム缶0.5本  
気温は昨日同様に高温ではあるが、風が朝から南西で土浦港内からアオコは出て行った感じであったが、午後より風が南東に変わりアオコが回収機周辺に集まりだした。今日は風が強い分、幾分か作業はし易かったが、気温は高いので熱中症には十分注意が必要である。

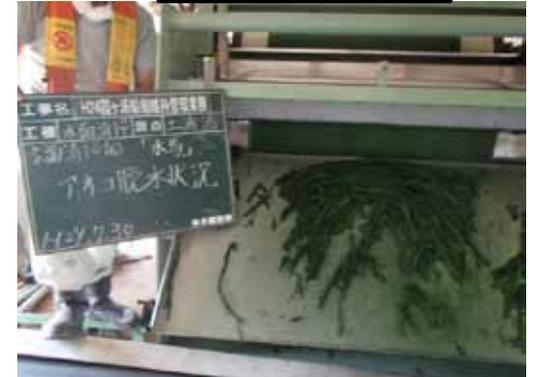
水馬アオコ脱水状況

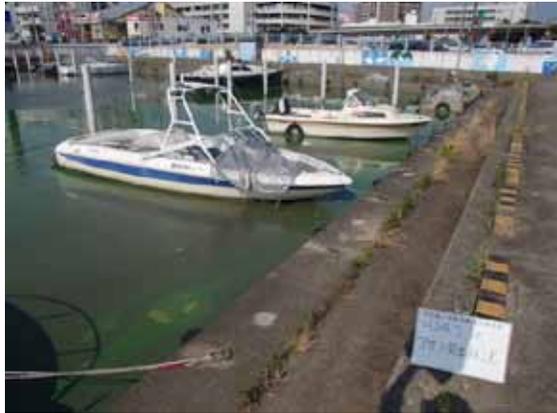
作業前アオコ発生状況

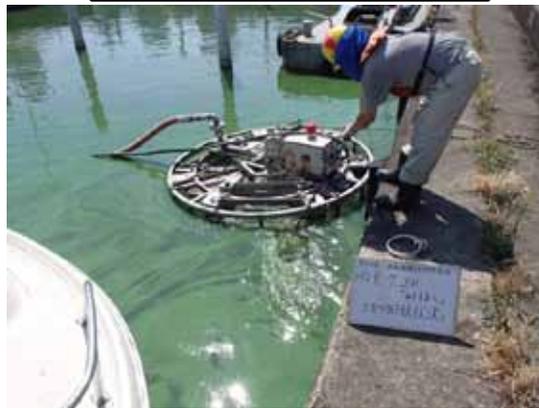
みずすましアオコ回収状況

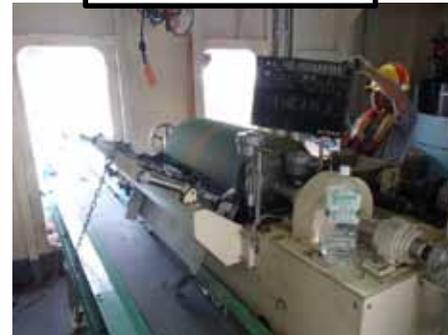
みずすまし脱水状況

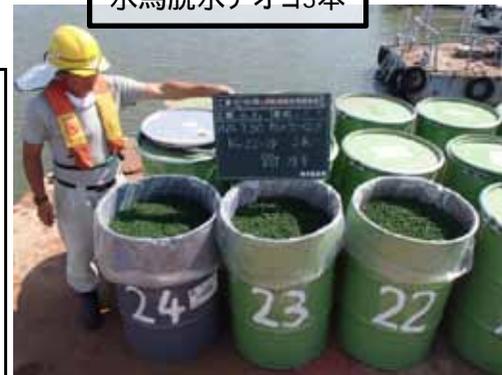
水馬脱水アオコ3本

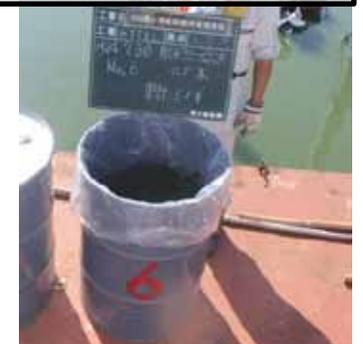
みずすまし脱水アオコ0.5本
