7月31日アオコ対策状況

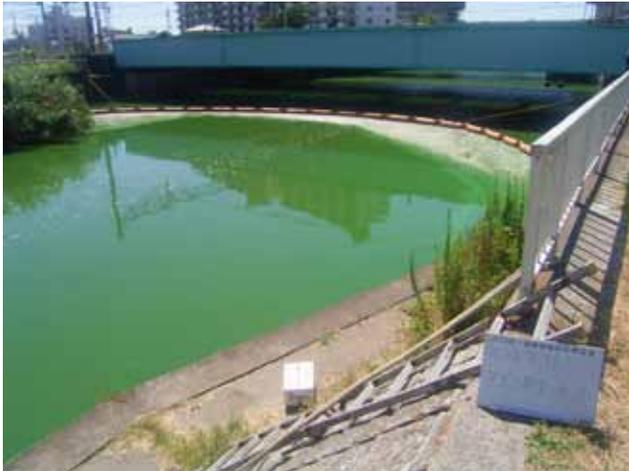
作業前アオコ発生状況

1. 対策箇所: 土浦港、新川上流
2. 発生状況: 土浦港内レベル3～5のアオコ発生。新川上流レベル4～5
3. 対策内容: 作業船3隻にて、攪拌作業。
4. 対策効果: 土浦港内は攪拌作業と、アオコ回収の効果もあり、全体的にレベル3程度。新川は攪拌後すぐは、レベル3程度であるが、午後から風が南東になり、フェンスにアオコがすぐに溜まる。

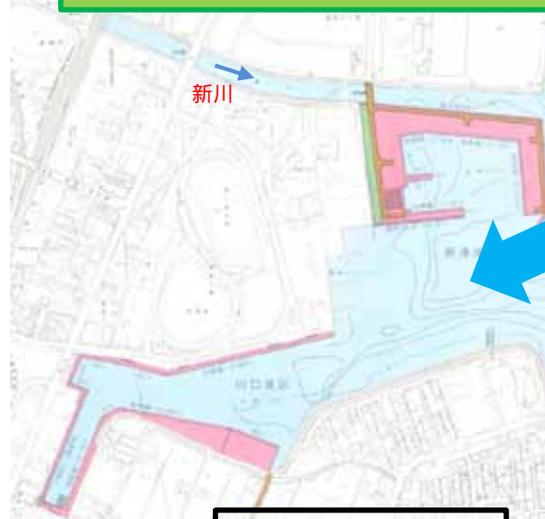
作業船によるアオコ攪拌作業

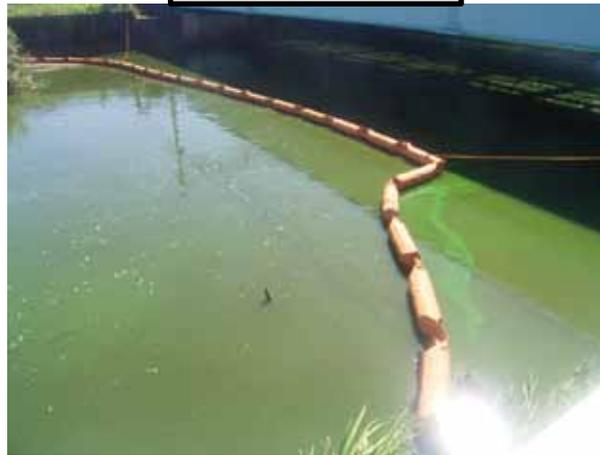
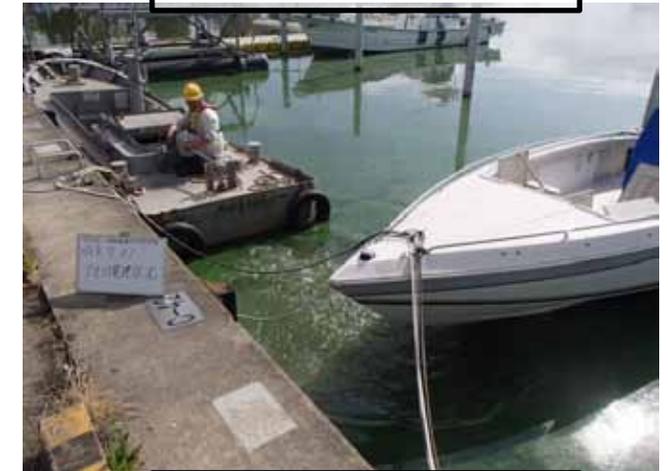
アオコ攪拌作業後

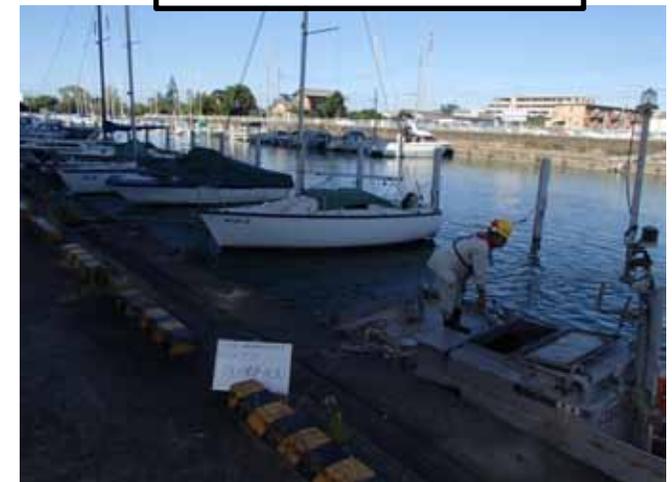
作業船によるアオコ攪拌作業

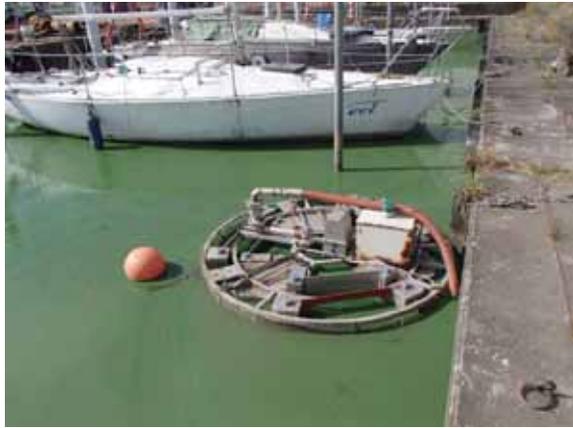
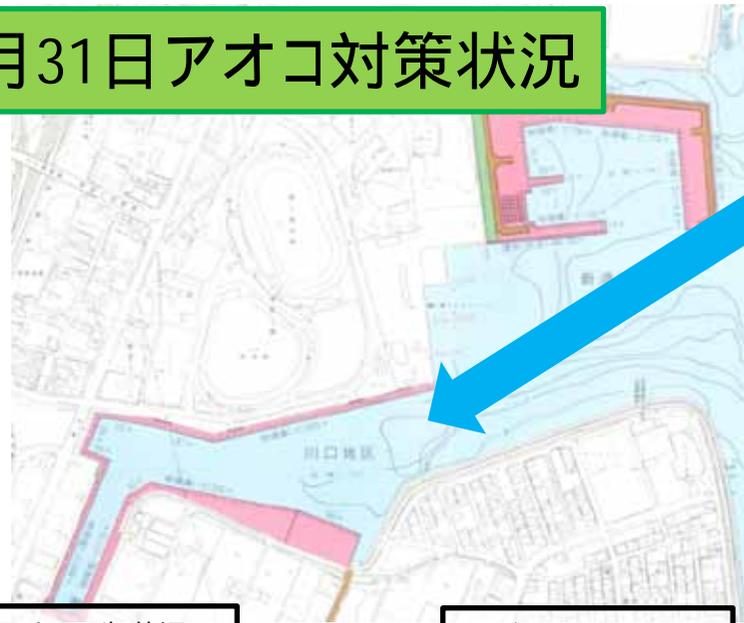
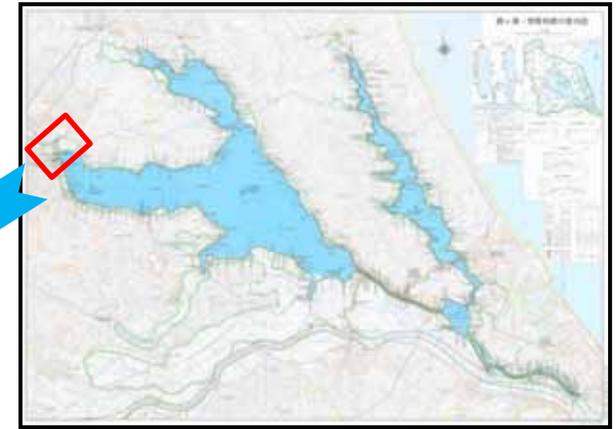
作業前アオコ発生状況

1. 対策箇所: 土浦港
2. 発生状況: 土浦港内レベル3～5のアオコ発生、
3. 対策内容: 「水馬」「みずすまし」にてアオコ回収・脱水作業。
4. 対策効果: 「水馬」脱水アオコ: ドラム缶1本、「みずすまし」脱水アオコ: ドラム缶1.5本
 気温は昨日同様に高温である。風は午前中、南西で土浦港内にはあまりアオコは無くレベル3程度であったが、午後より風が南東に変わりアオコが土浦港内に集まりだした。本日も気温が高く、船の上は鉄板が熱せられているので、熱中症には十分注意が必要である。

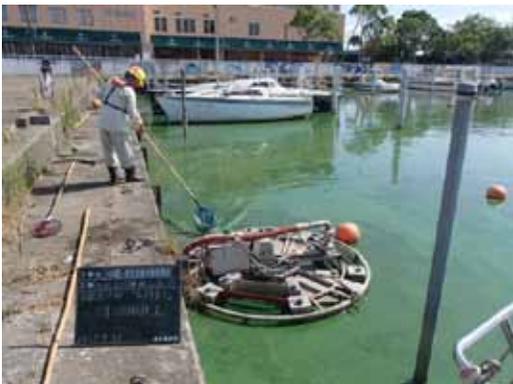
みずすましアオコ回収状況

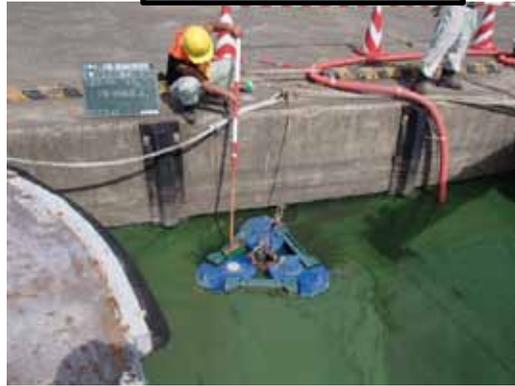
水馬アオコ回収状況

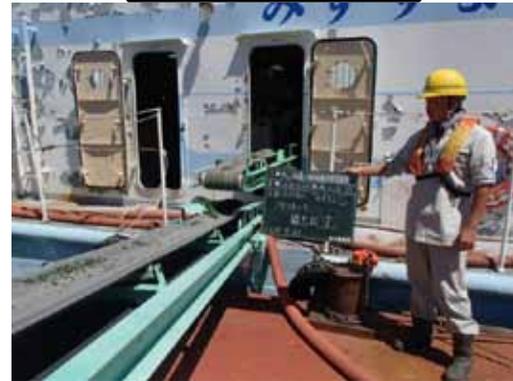
みずすまし脱水状況

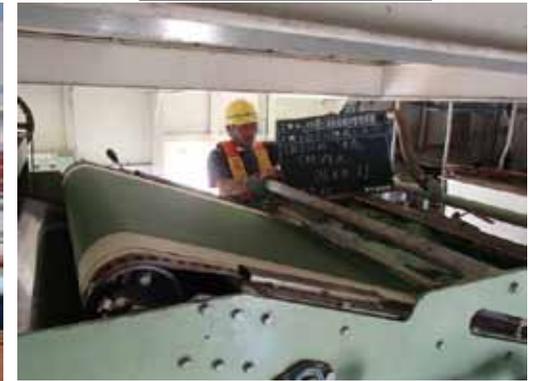
水馬アオコ脱水状況

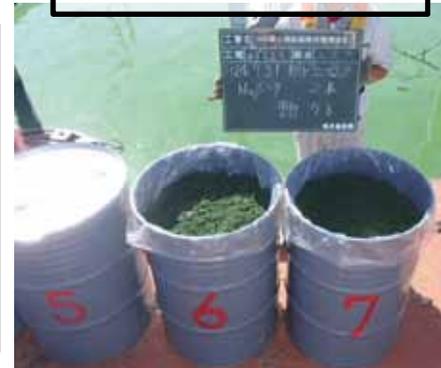
みずすまし脱水アオコ1.5本

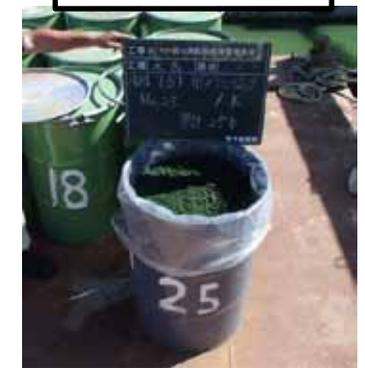
水馬脱水アオコ1本
