# 8月7日アオコ対策状況

1. 対策箇所: 土浦港、新川上流
2. 発生状況: 土浦港内ではレベル4～5のアオコ発生。新川上流レベル5
3. 対策内容: 作業船3隻にて、攪拌作業。
4. 対策効果: 朝から東の風により、アオコが吹き寄せられ、ひどい所ではレベル5強となっていた。攪拌作業後はレベル3～4になるが、風に吹き寄せられすぐにレベルが上がる。しかし、攪拌作業を行うことで、見た目や、臭気が少なく、苦情等は現場では聞かれなかった。

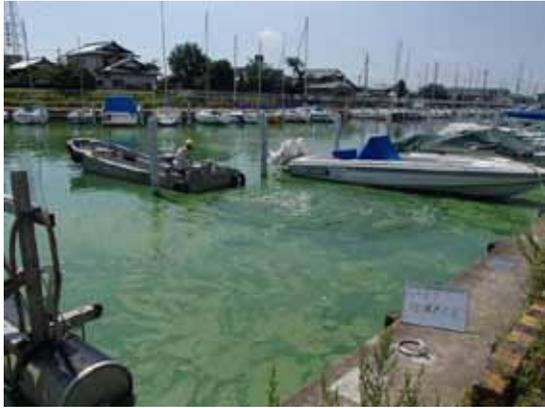
作業船によるアオコ攪拌作業

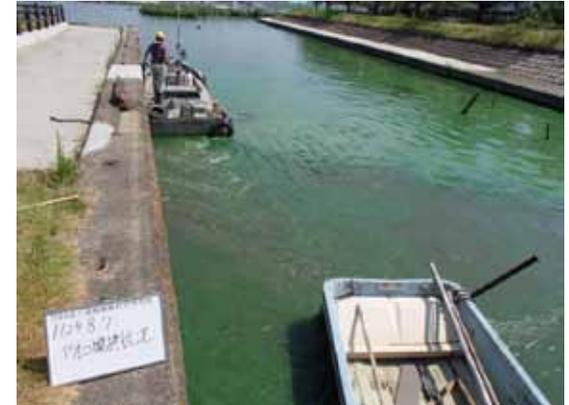
作業船によるアオコ攪拌作業

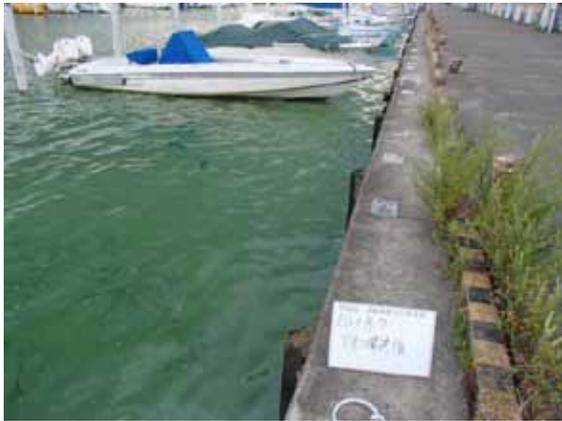
アオコ攪拌作業後

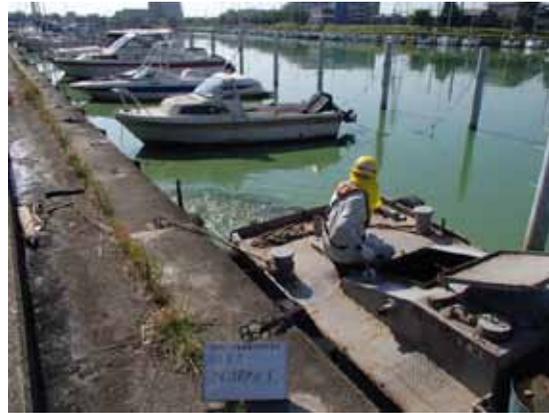
作業船によるアオコ攪拌作業

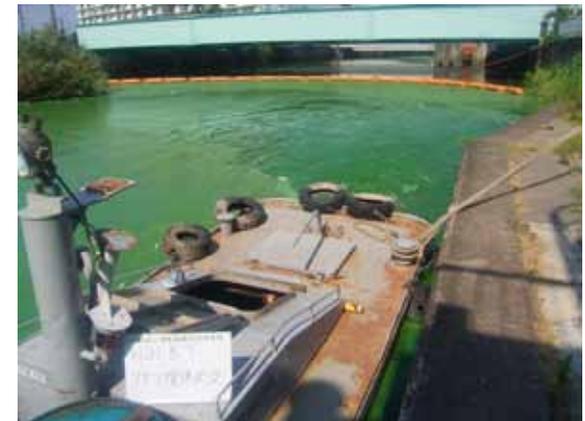
作業船によるアオコ攪拌作業

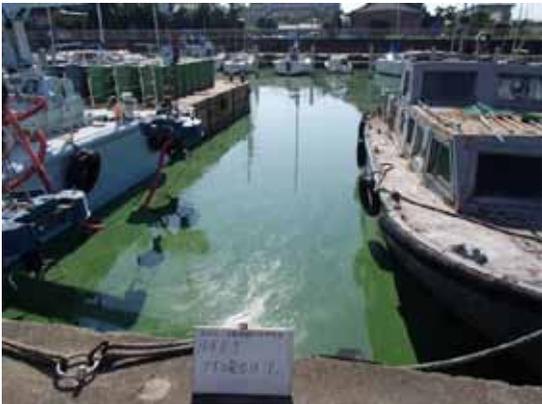
作業前アオコ発生状況

1. 対策箇所: 土浦港
2. 発生状況: 土浦港内レベル4～5のアオコ発生。東の風によりどんどんアオコが港内に入って来た。
3. 対策内容: 「水馬」「みずすまし」にてアオコ回収・脱水作業。
4. 対策効果: 「水馬」脱水アオコ: ドラム缶4本、「みずすまし」脱水アオコ: ドラム缶2本。  
昨日と打って変り、日差しが強く気温も上昇したため、アオコが腐敗の一手手前で臭気もあり、午前中は特に風も無く作業は大変であった。

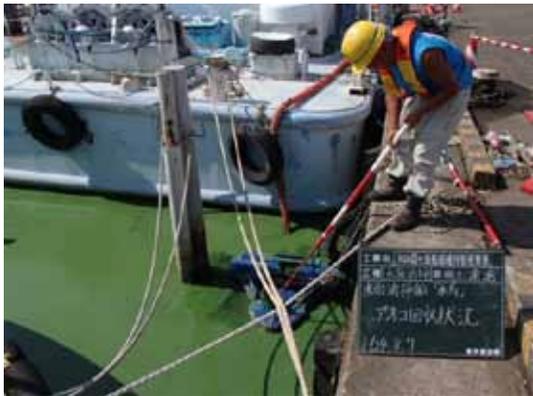
水馬アオコ回収状況

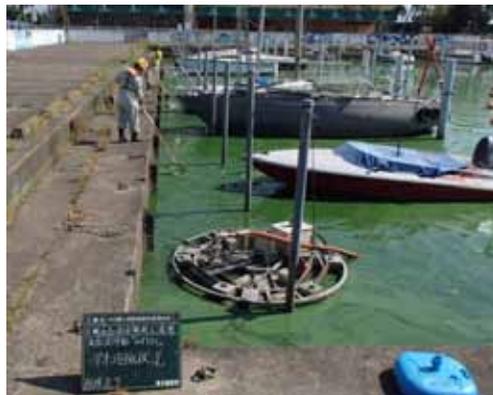
みずすましアオコ回収状況

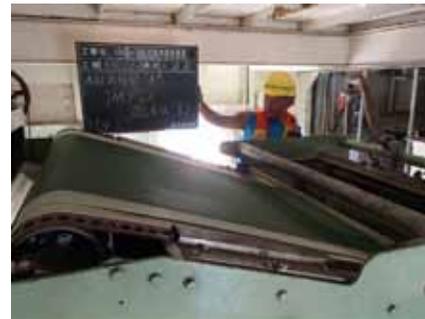
水馬アオコ脱水状況

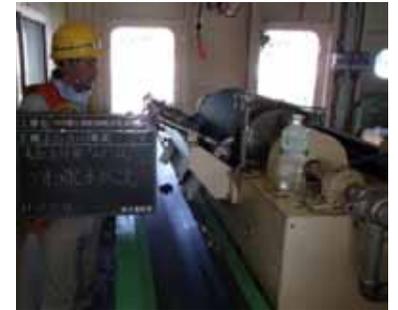
みずすましアオコ脱水状況

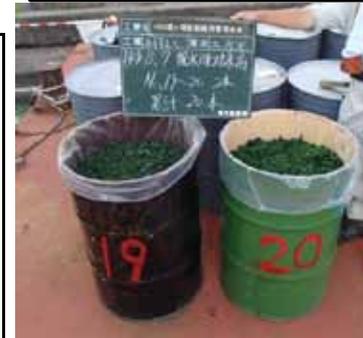
水馬脱水アオコ4本

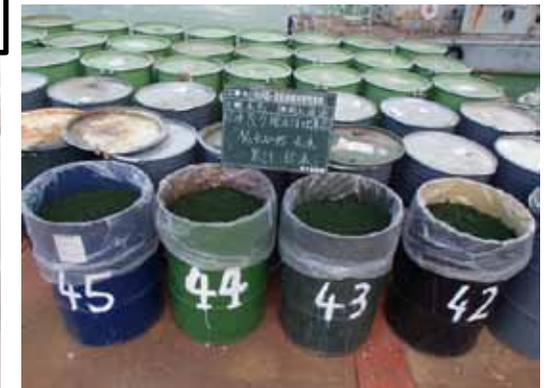
みずすまし脱水アオコ2本
