山中湖自転車・歩行者道 景観検討委員会 第1回委員会資料

平成24年6月26日

山梨県
国土交通省

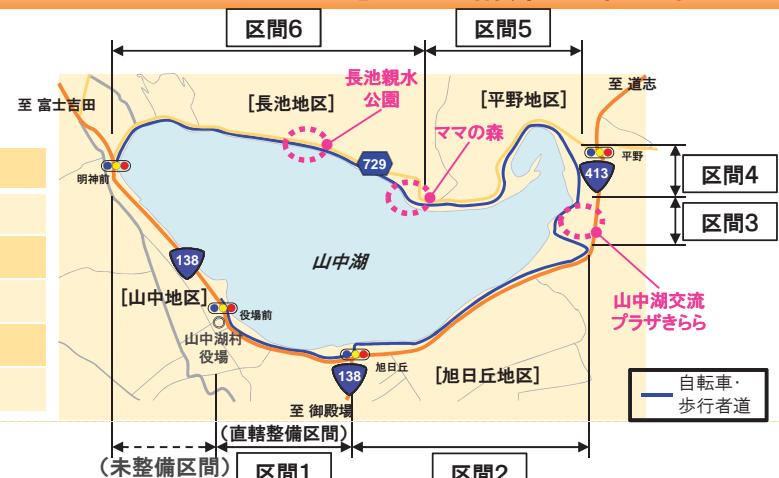
- 整備済み区間は特性により、6区間に整理できる。

区間1	役場前[交]～旭日丘[交]
区間2	旭日丘[交]～きらら
区間3	きらら区間
区間4	きらら～平野[交]
区間5	平野[交]～ママの森
区間6	ママの森～明神前[交]

項目	山梨県整備区間					
	区間1	区間2	区間3	区間4	区間5	区間6
設置箇所	国道沿い (湖側)	国道沿い (湖側)	"きらら"外周 (湖側)	湖畔に単独	県道沿い (湖側)	県道沿い (湖側)
有効幅員	3m	3m	4m	3m	3m	3m～4m
主構造	国道併設 盛土形式	国道併設 盛土形式	湖岸域 盛土形式	湖岸域 盛土形式	コンクリート護岸 盛土形式	コンクリート護岸 盛土形式
細部構造	アスファルト舗装 擬木柵	アスファルト舗装 擬木柵	アスファルト舗装 柵なし	アスファルト舗装 擬木柵	アスファルト舗装 木(一部鋼)柵	アスファルト舗装 木柵
供用形態	自転車 歩行者道	自転車 歩行者道	自転車・歩行者 専用道路	自転車 歩行者道	自転車 歩行者道	自転車 歩行者道

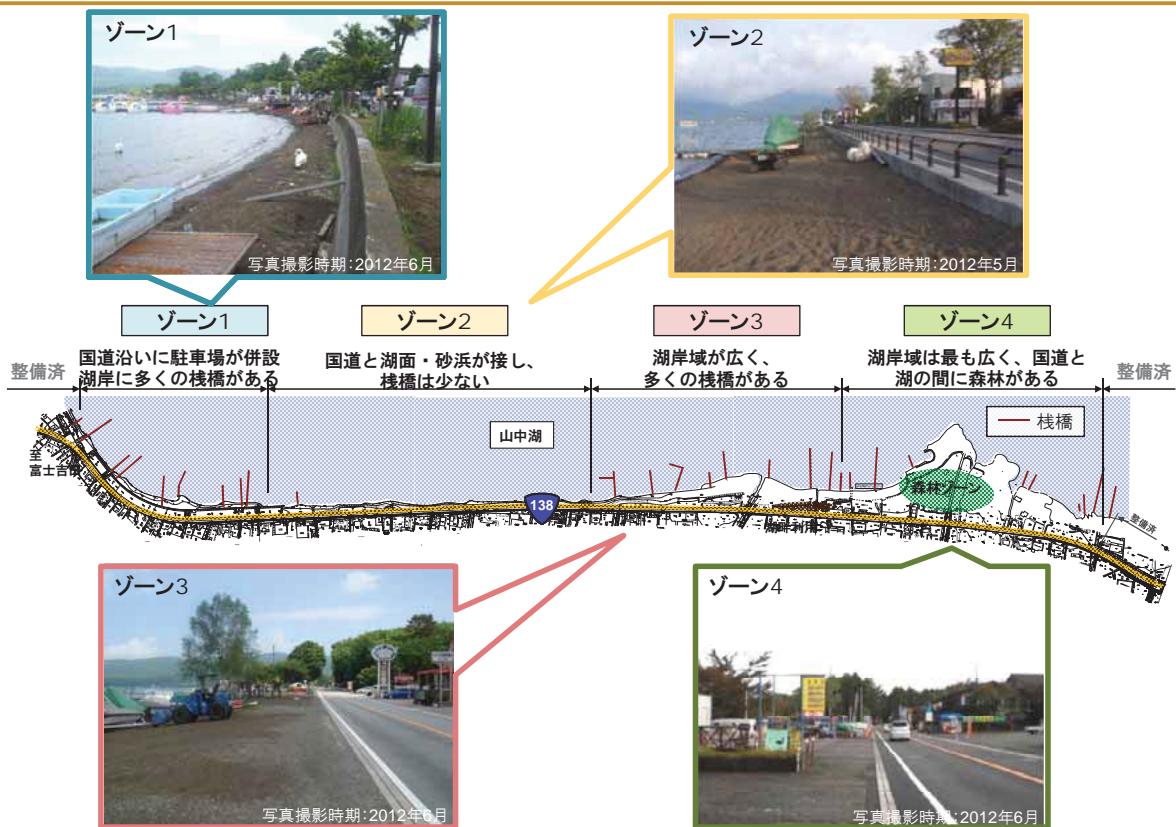
- 約2kmの未整備区間は、湖岸の形態や利用状況により4つのゾーンに分割できる。

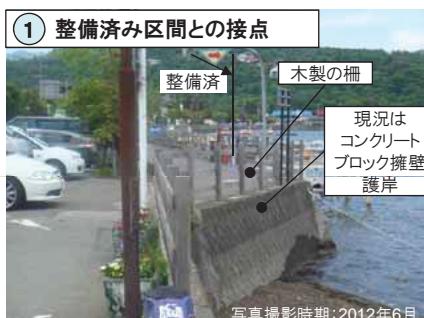
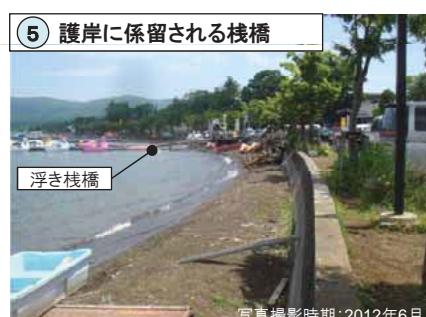
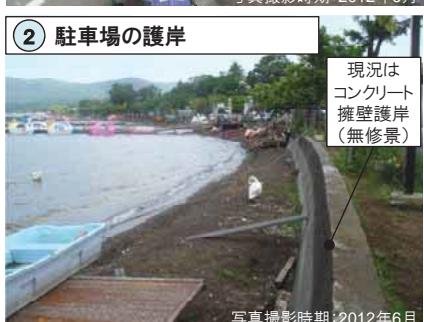
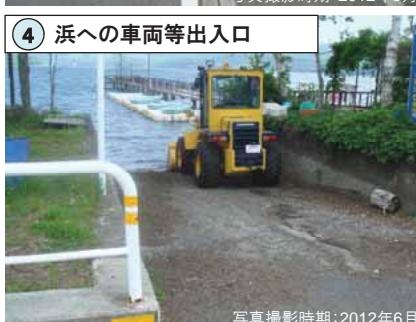
ゾーン1： 「国道沿いに駐車場が併設され、湖岸に多くの桟橋がある」区間

- 駐車場の現況護岸はコンクリート擁壁となっている。
- 浜への車両等出入口が3箇所設けられている。
- ボート乗り場や国道沿いの土産物店により、観光客の往来が多い。

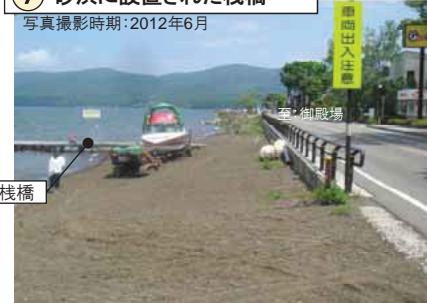
⑦ 砂浜に設置された桟橋

- 国道の現況護岸はコンクリート擁壁となっている。
- 浜へ降りられる斜路(車両不可)が2箇所設けられている。
- 桟橋は少ない。

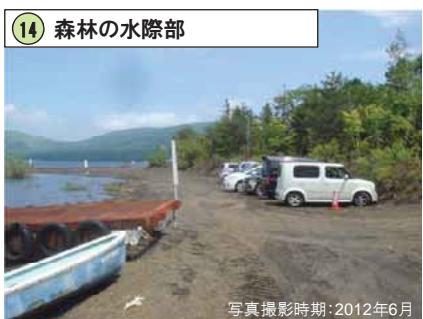
⑯ 森林の水際部

- 国道と湖は最大200m程度離れ、多くの区間で国道から湖は見えない。
- 国道と湖の間は主に森林であり、住宅や飲食店等が点在している。
- 護岸整備はされていない。

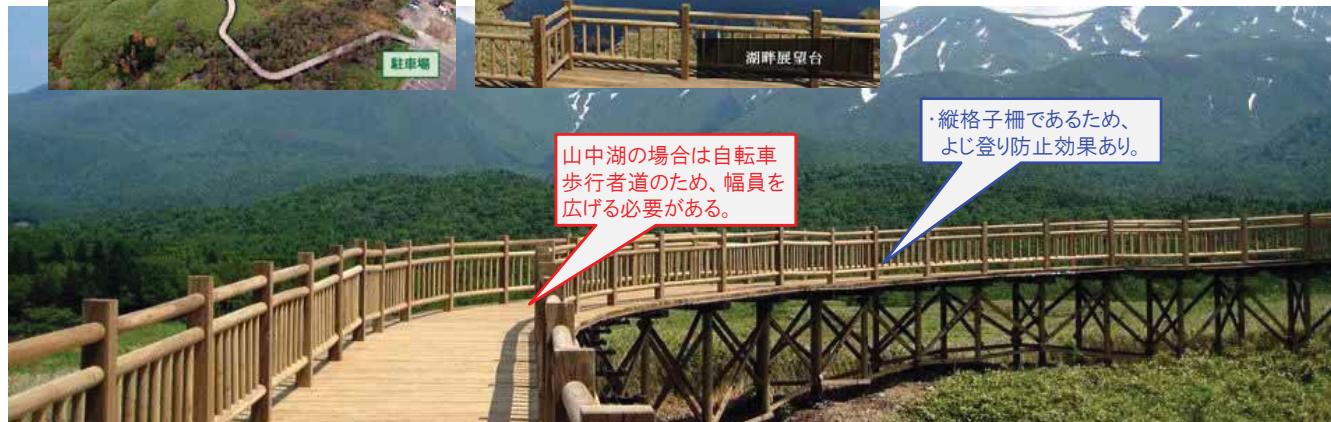
③知床五湖(北海道斜里町)

ヒグマ対策として設置された高架木道
(自転車の通行は禁止)

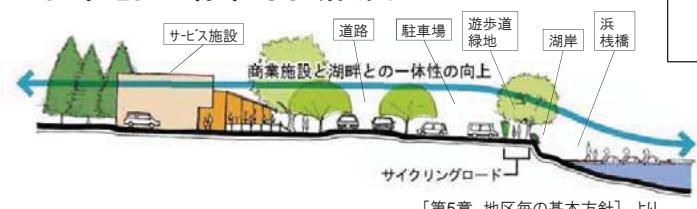
■中山地区の標準的な断面図

- ・自然の素材を多用する。
- ・色彩は桟橋の構造部において灰黒系、こげ茶系建物壁面等は茶色系、ベージュ系、クリーム系、灰系色（※素材色はこの限りでない）

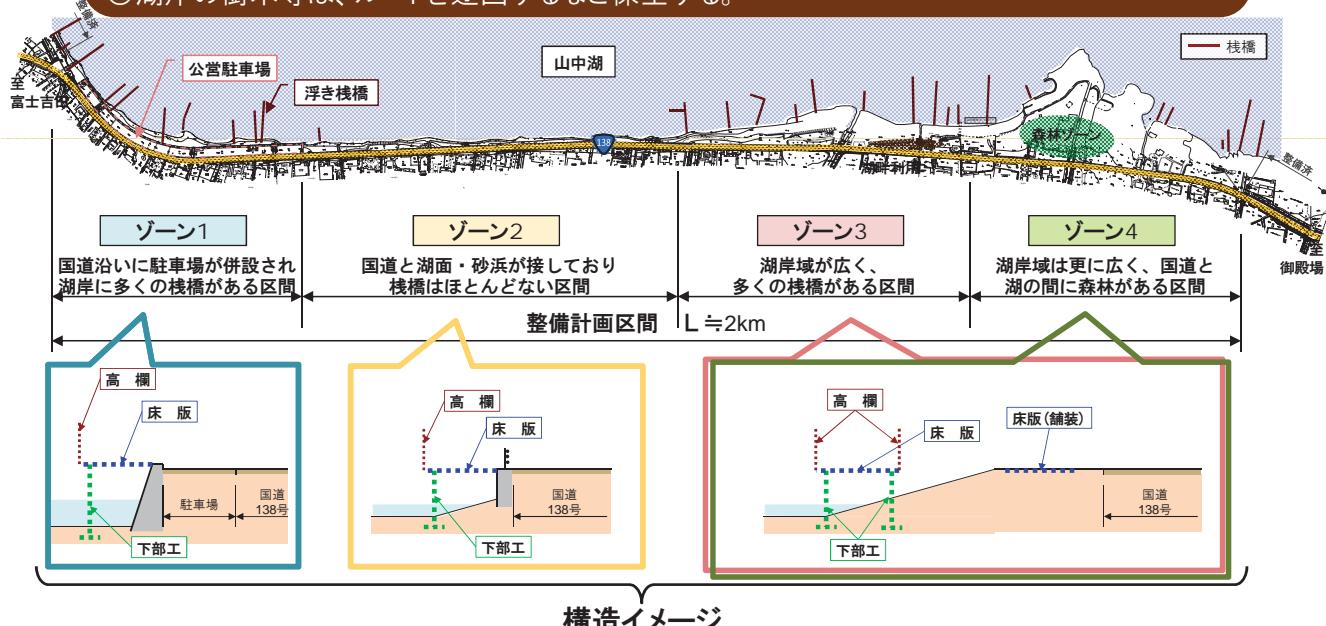
- 計画ルートは、整備済み区間、中山湖村都市計画マスターplan、及び中山湖村景観計画との整合)を図りつつ、湖岸道路(国道138号)より湖側とする。
- 湖上へせり出す場合、水辺環境の保全と湖積阻害を抑えるため、桟橋形式を基本とする。
- 現況のレジャー施設(桟橋等)にも配慮する。
- 湖岸の樹木等は、ルートを迂回するなど保全する。

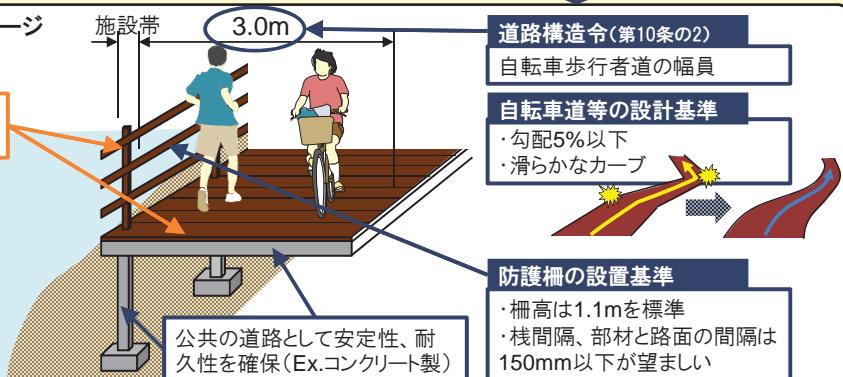
■基本コンセプトに基づく整備イメージ

自然素材による高欄、床材
(Ex.木製)

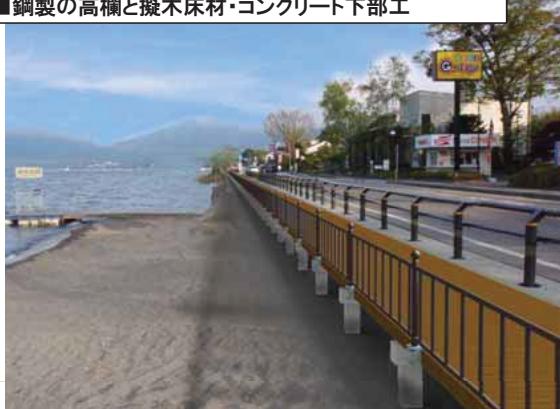
■鋼製の高欄と擬木床材・コンクリート下部工

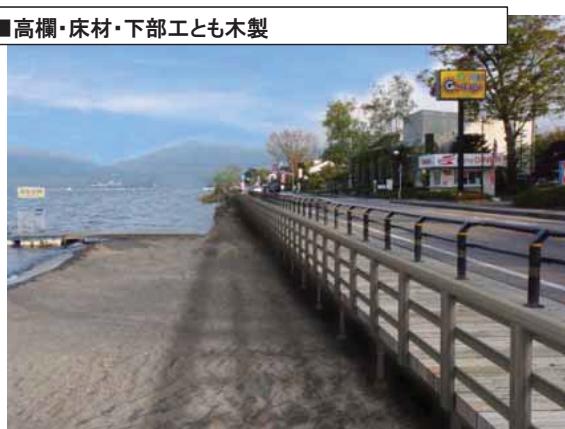
■高欄・床材・下部工とも木製

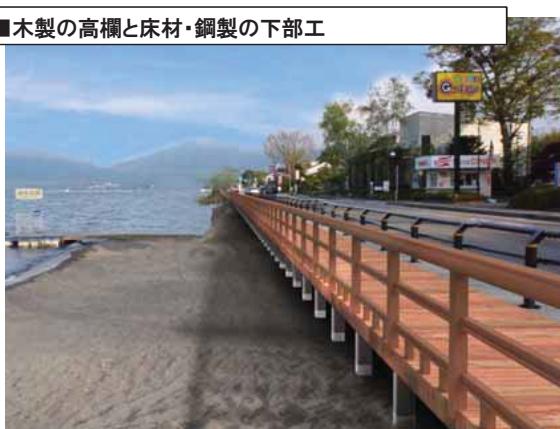
■木製の高欄と床材・鋼製の下部工

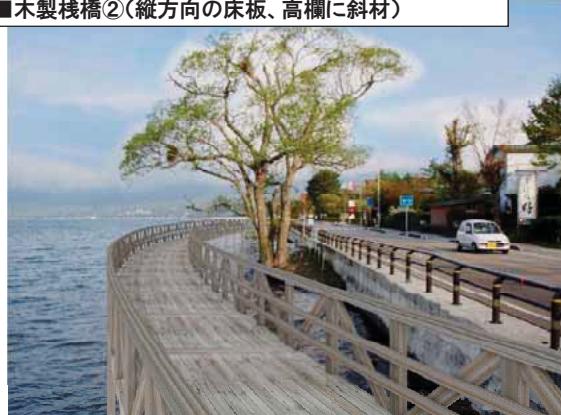
■木製桟橋②(縦方向の床板、高欄に斜材)

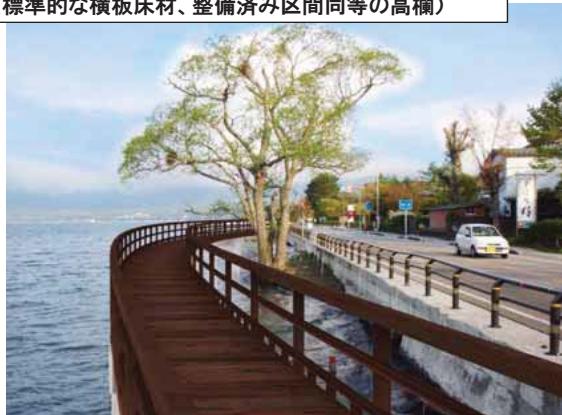
■木製桟橋①
(標準的な横板床材、整備済み区間同等の高欄)

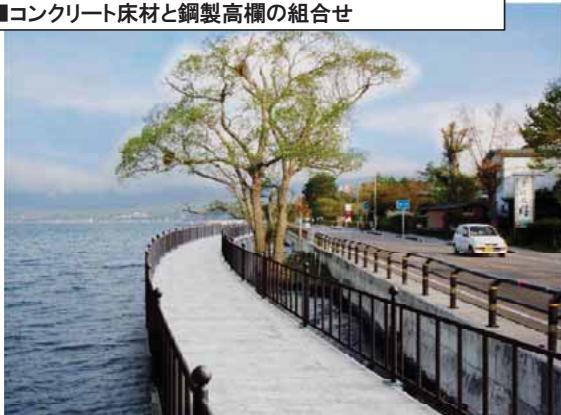
■コンクリート床材と鋼製高欄の組合せ

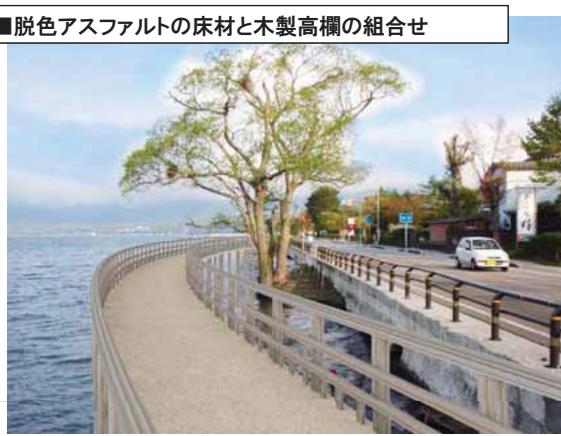
■脱色アスファルトの床材と木製高欄の组合せ

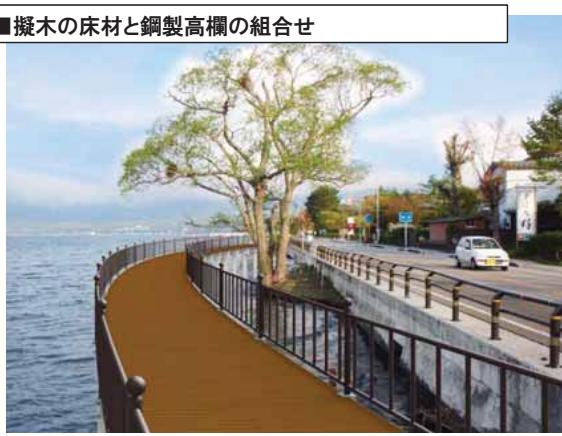
■擬木の床材と鋼製高欄の组合せ
