国土交通省 関東地方整備局

平成25年 4月 7日(日)
国土交通省関東地方整備局
荒川下流河川事務所

4月6～7日低気圧に伴う大雨による管内の被災状況の対応

荒川下流河川事務所管内の被災状況

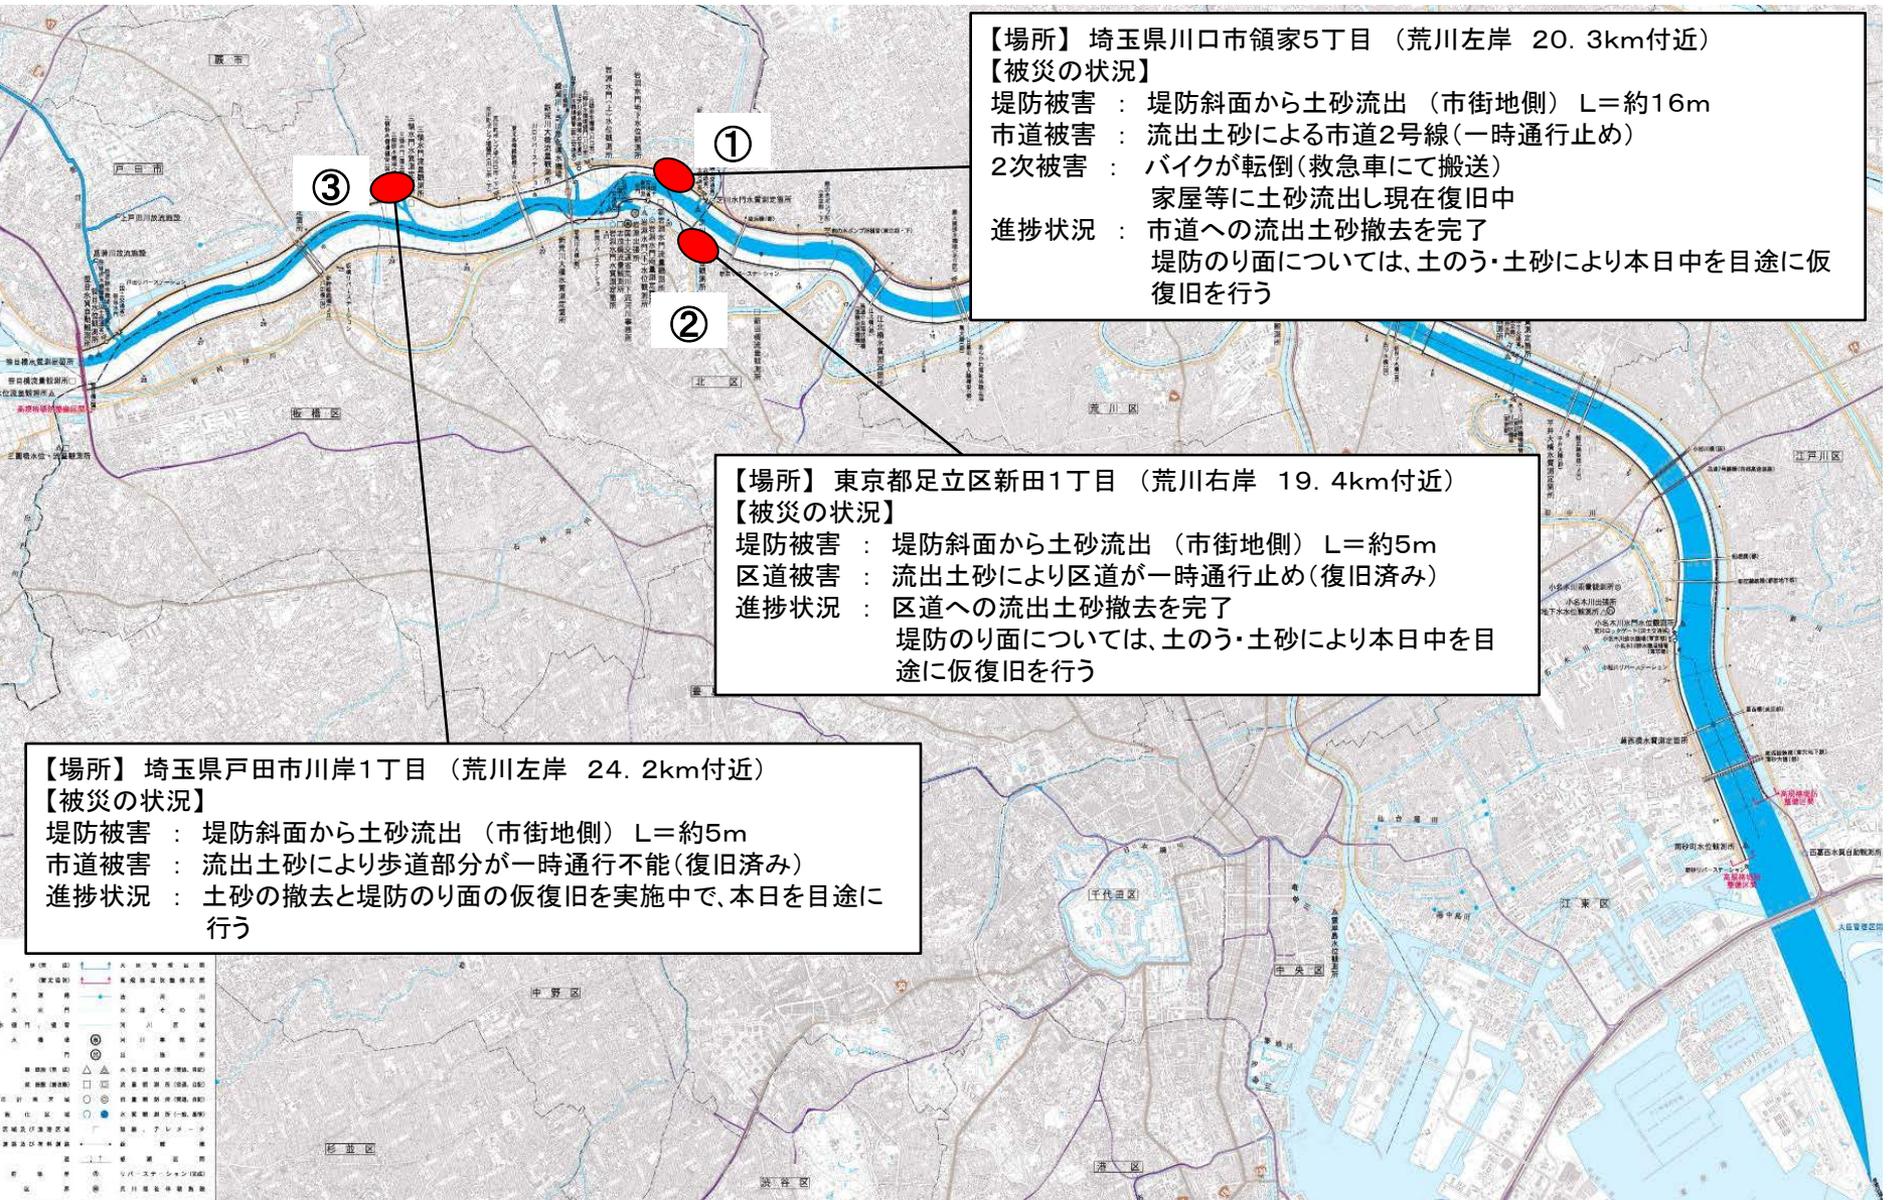
【場所】 埼玉県川口市領家5丁目（荒川左岸 20.3km付近）
【被災の状況】
堤防被害： 堤防斜面から土砂流出（市街地側）L=約16m
市道被害： 流出土砂による市道2号線（一時通行止め）
2次被害： バイクが転倒（救急車で搬送）
家屋等に土砂流出し現在復旧中
進捗状況： 市道への流出土砂撤去を完了
堤防のり面については、土のう・土砂により本日中を目途に仮復旧を行う

【場所】 東京都足立区新田1丁目（荒川右岸 19.4km付近）
【被災の状況】
堤防被害： 堤防斜面から土砂流出（市街地側）L=約5m
区道被害： 流出土砂により区道が一時通行止め（復旧済み）
進捗状況： 区道への流出土砂撤去を完了
堤防のり面については、土のう・土砂により本日中を目途に仮復旧を行う

【場所】 埼玉県戸田市川岸1丁目（荒川左岸 24.2km付近）
【被災の状況】
堤防被害： 堤防斜面から土砂流出（市街地側）L=約5m
市道被害： 流出土砂により歩道部分が一時通行不能（復旧済み）
進捗状況： 土砂の撤去と堤防のり面の仮復旧を実施中で、本日を目途に行う

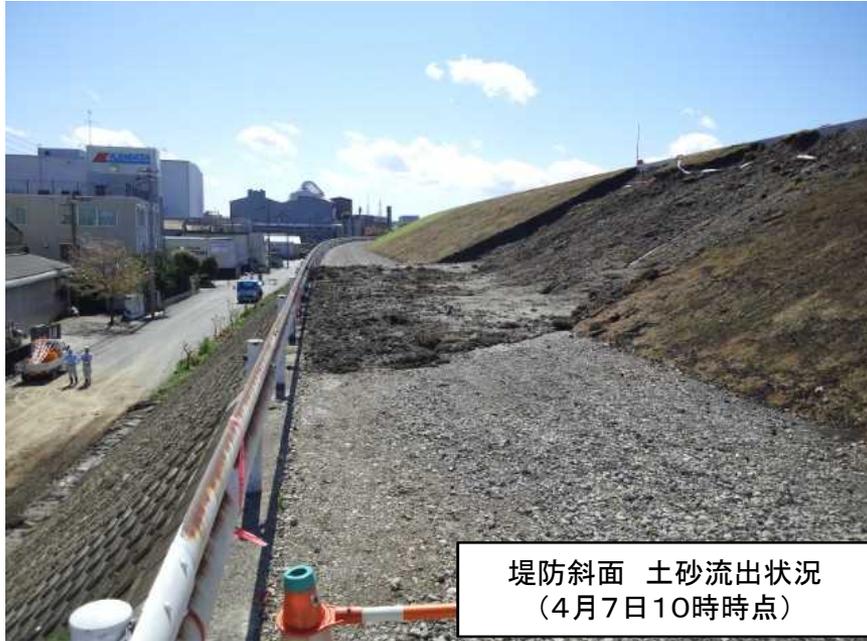
① 川口市領家5丁目地先

堤防斜面 土砂流出状況
(4月7日10時時点)

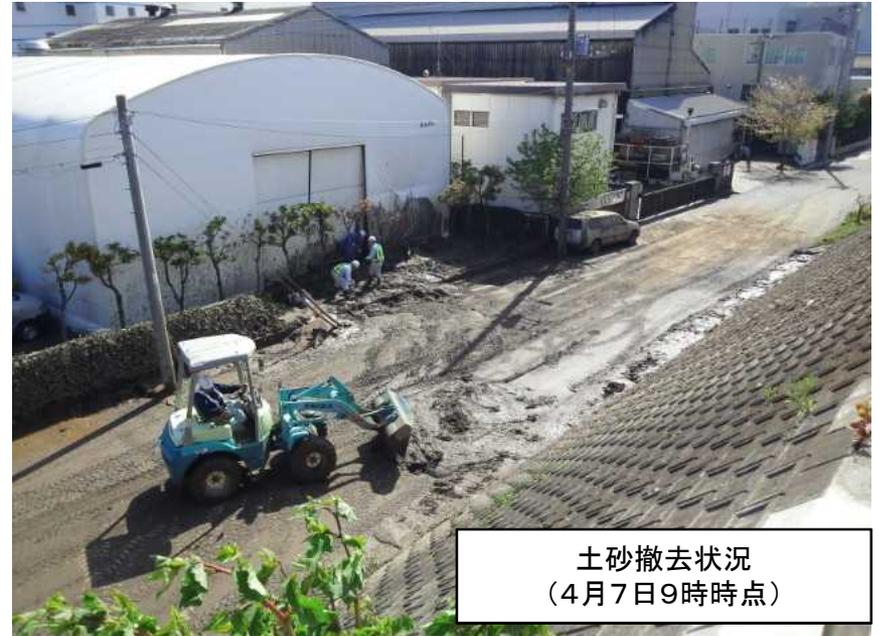
土砂撤去状況
(4月7日9時時点)

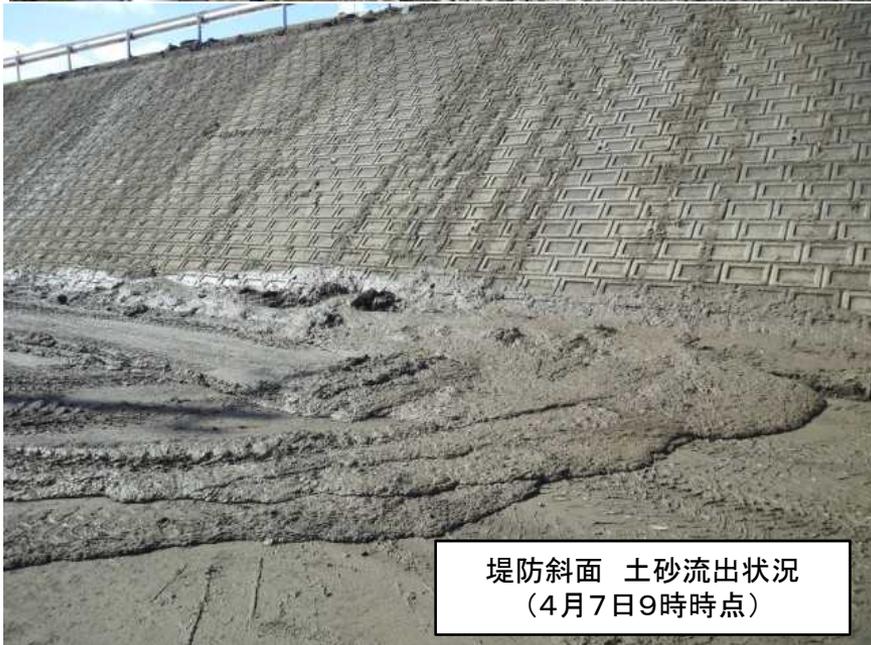
堤防斜面 土砂流出状況
(4月7日9時時点)
